# 道路が複雑交差する高架橋での上部工横ずれ復旧手法について

畑田高架橋(国道171号)は名神高速道路茨木ICランプや府道14号と交差する箇所に架設されており、PC橋部4径間と鋼箱桁部7径間で構成されている。このうち鋼製橋脚であるP5橋脚部では大阪府北部地震により支承セットボルトが全数破断し上部工が約50mm横ずれを起こした。本工事は震災直後に応急復旧した支承部に対して本復旧することが目的であった。

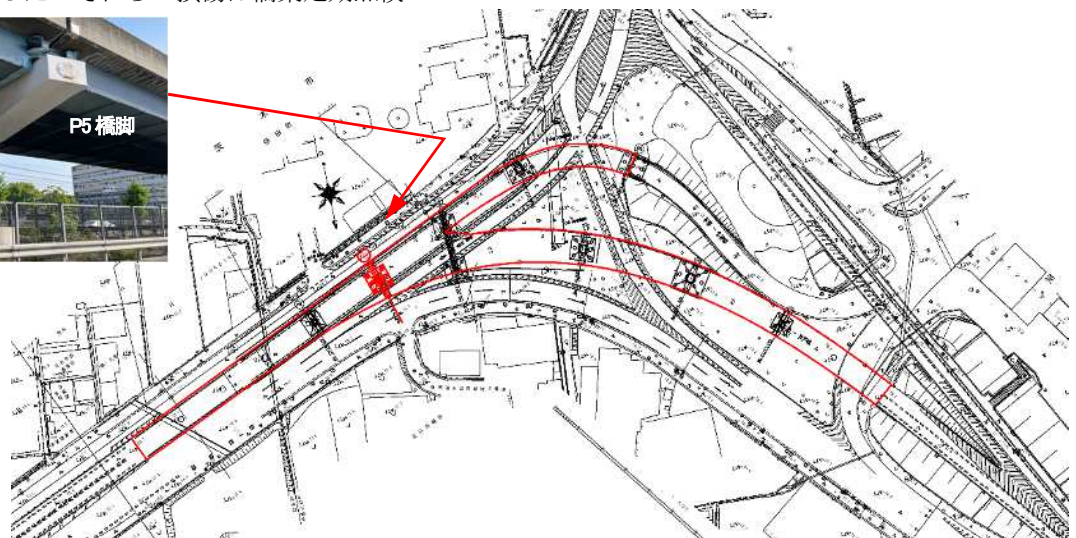
図-1 平面図およびP5橋脚全景

本橋は、大阪府北部地震(2018.6.18 7:58am.)により震度5強から6弱の揺れに被災したことでP5橋脚において既設鋼製支承を鋼製橋脚と接合しているセットボルトの全てが破断し、その結果、上部工が北側(横断勾配の低い側)に約50mm変位した。それらの損傷は橋梁定期点検

(2018年11月)にて把握され、2019年9月に応急対策としてズレ止めプレートが設置されていた。その復旧対策検討において、「本復旧時には支承を元の位置に戻した後に、耐震補強設計に基づく耐震性能を有する支承に取替える」方針が結論付けられた。

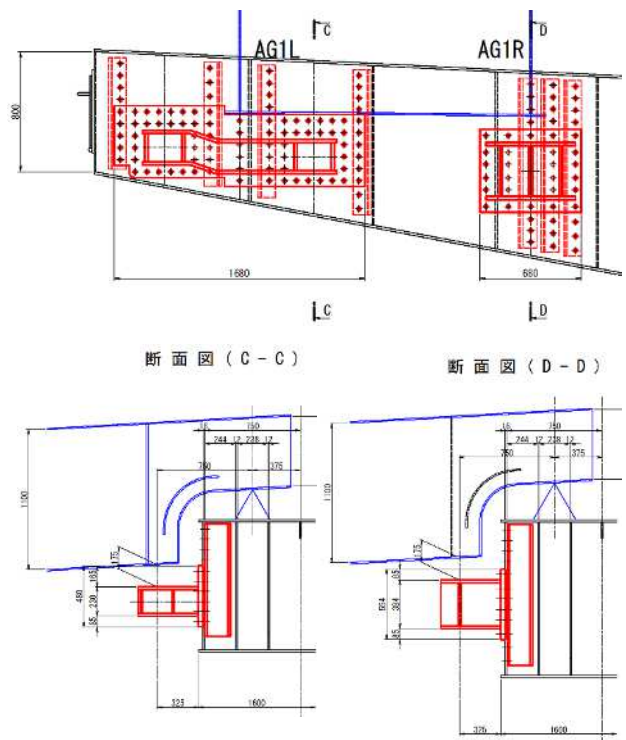
図-4 梁端部ブラケット構造

- ① 鉛直ジャッキは橋脚梁前面に追加するブラケット上に設置するため、ブラケット設計が成立するか否かが一番のポイントとなった。ブラケットは、製作・設置が煩雑になることを避けるため、AG1-R側のような単純な形状とすることが一般的である。しかしながら、AG1-L部では橋脚梁先端付近の接合面高さが不足するため、単純形状のブラケットは設置できなかった。設計が成立しない場合、路下道路の大規模規制が必要となるベント工法に帰着することから、製作・設置上の問題点をすべて解決したうえで、敢えて特異な形状のブラケット(図-4、写真-1)を設計した。

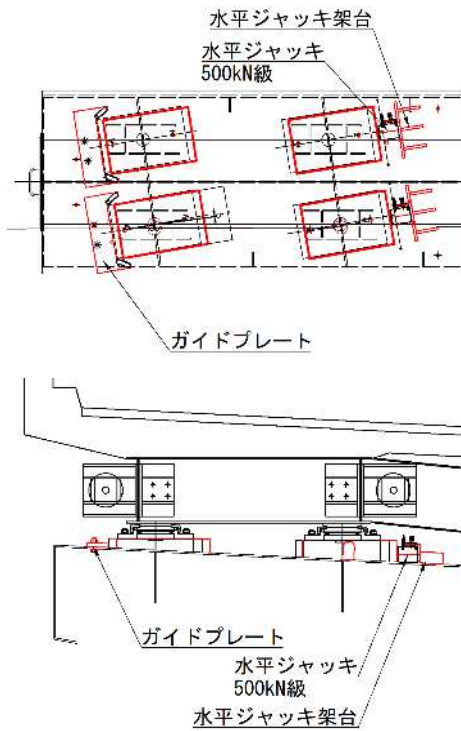
図-5 横移動構造の配置 (G1部抜粋)

- ② 鉛直ジャッキ用ブラケットを梁側面に配置できたことから、横移動用装置類は図-5、写真-2に示すとおり梁天端に配置した。具体には、横移動は梁横断勾配の低い側から高い側に向けて上部工を移動させるため、水平ジャッキ用反力架台は横断勾配の低い側に現場溶接接合することとした。溶接接合としたのは、横移動が想定外の方に動いた場合に、水平ジャッキ推力方向を変更するために臨機に架台の設置方向を変更することに適しているからである。また、横断勾配の高い側にはガイドプレートを設置した。ガイドプレートは、横移動終着点への誘導、ジャッキアップ中の不測の外力による意図しない方向への移動の抑制、必要以上の横移動の防止といった安全対策である。

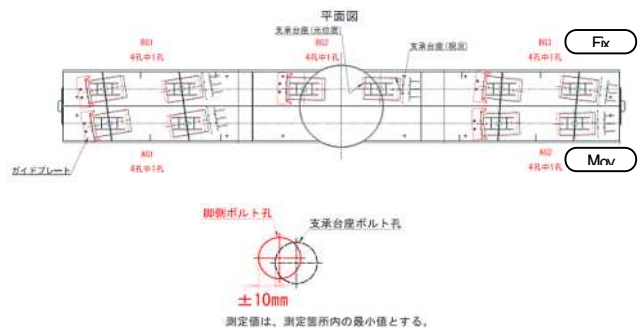
図-6 管理基準の設定

このような事実から横移動出来形管理は、竣工図を基準とするのではなく、現実的な管理基準を設ける必要があることが判った。よって、管理値は図-6に示すとおり、各桁最低1か所で支承セットボルト孔と橋脚セットボルト孔の重なり誤差が10mm以下とした。これは、支承線上の相対位置は上部工全体で形状保持されているため、個々に大きく変位することはなく、両外桁である程度の誤差範囲に収まっていれば、支承線全体としてはその後の取替支承設置時に大きな問題にならない程度の誤差であると考えたからである。

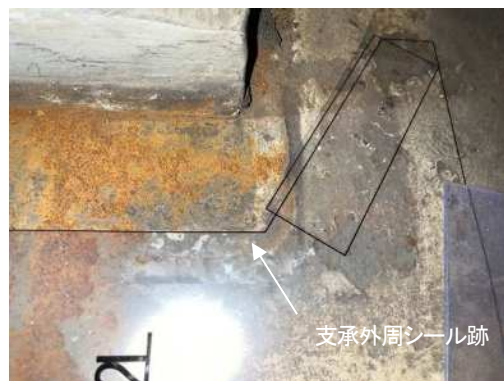
写真-3 ガイドプレート製作実測状況

横移動の目的は支承を「元の位置」に戻すことであるが、竣工時の支承位置がどこなのかを正確に現地に墨出しすることは困難である。それは橋脚内部には支点補剛材やダイヤフラム、フランジ補剛リブなど多くの部材があり容易に距離を計測できないことに加え、出来形寸法が不明なことに起因する。よって、元の位置を決定するためのガイドプレートは、写真-3に示すとおり、鋼材表面の発錆状況などを頼りに設計した。検証として、その幾何構造を図面上で再現したが、竣工時図面とはセンチメートル単位で誤差があることが判った。

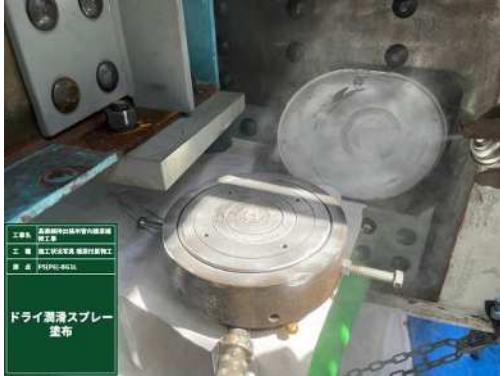
写真4 PTFE剤塗布状況

ただし、現場作業と試験室との環境の乖離により、現場では摩擦係数が高くなることが想定されるため、できるだけ滑りを良くするために、PTFE乾性潤滑剤を摩擦界面に塗布することとした。

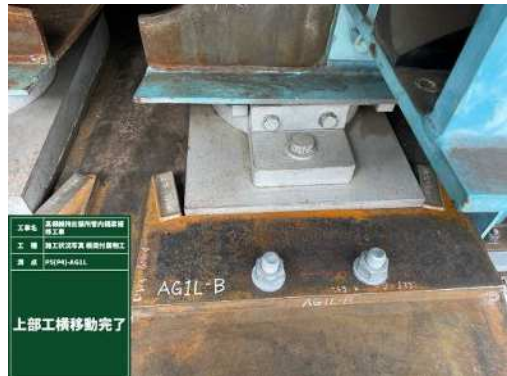
写真7 移動完了時橋座状況

その後、横移動のための水平ジャッキ入圧と鉛直ジャッキ滑り板の盛替えを交互に実施し、写真-7に示す通り既設支承がガイドプレートに収まるまで横移動を行った。

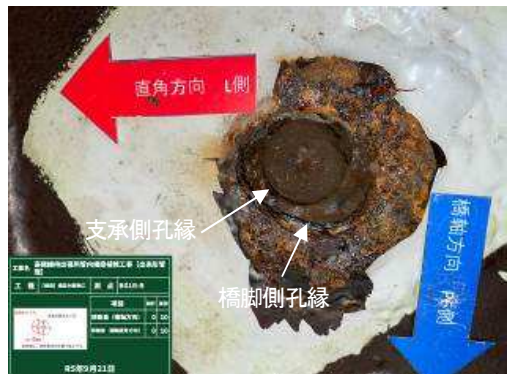
写真8 セットボルト孔整合状況

ガイドプレートに支承部が接触した時点でセットボルトの孔の目違いを確認し、管理基準を満たしていた（写真-8）ことから夜間作業を完了した。
