# 舗装点検支援技術の活用について

人羅 真一

<sup>1</sup>近畿地方整備局 道路部 地域道路課 (〒540-8586大阪府大阪市中央区大手前3-1-41)

2023年3月に舗装の点検支援技術性能カタログが拡充され、舗装点検においては本カタログの積極的な活用が求められた。そこで、滋賀国道事務所ではこれまで目視で舗装を点検していたが、スマートフォンをパトロール車に取り付けて舗装を評価できる点検支援技術を活用した。本編では活用した点検支援技術の概要および結果、より活用するための今後の展望を記す。

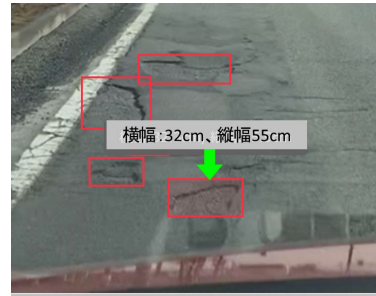
図-5 ポットホールの検知例

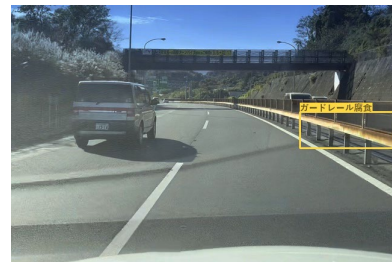
図-6 ガードレールの不具合検知例

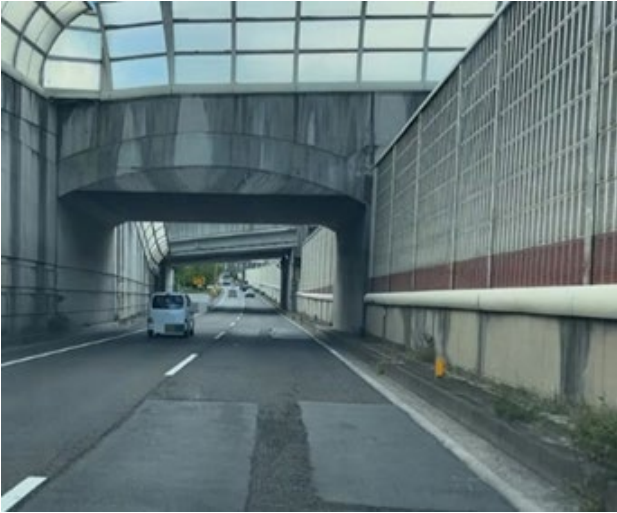
部分的な修繕が実施できず、維持管理上やむを得ず部分的な補修を実施した路面に対し、「Ⅰ」「Ⅱ」の判定をしている事例があった。原因としては、測定時点では補修が完了していることから、AI が表面を判断し、「Ⅰ」「Ⅱ」判定となったのだが、部分補修を行う前であれば、その箇所は、ポットホールや轍掘れなどの不具合が生じていた箇所である。そのため、応急的に措置する必要がある、対処した箇所であることから、抜本対策はできておらず、しばらくすると再劣化し、状況が悪化する可能性が高いことから、修繕計画を立てる上で、注意が必要な箇所であり、AI の判定に精査が必要である。

図-10 部分補修の箇所

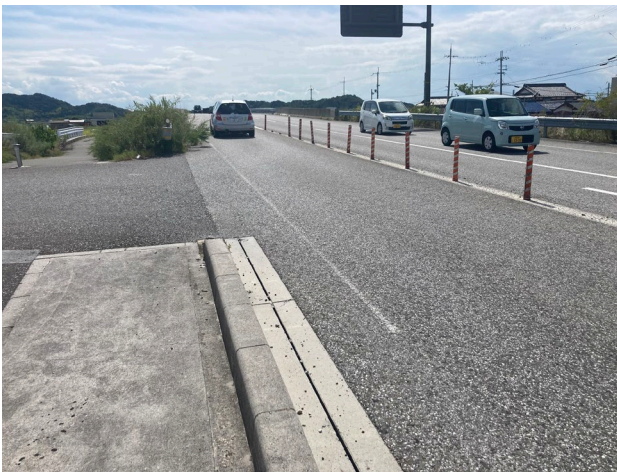
ひび割れが発生していないにもかかわらず、ひび割れ判定にて「Ⅲ」判定となっている事例があった。原因を調査した結果、AI が判定するに際し、路面の色の濃淡でひび割れを判別していることから、当該箇所の舗装の粗骨材が黒色、細骨材が白色であったため、色の濃淡をひび割れと判断していた。

図-11 使用材料による誤判定箇所

これらの事象は全体の割合から見ると、わずかではあるが、AI による判定結果をそのまま採用するためには、地域特性や道路特性を把握し、補正等を行っていく必要があるものと考えられる。

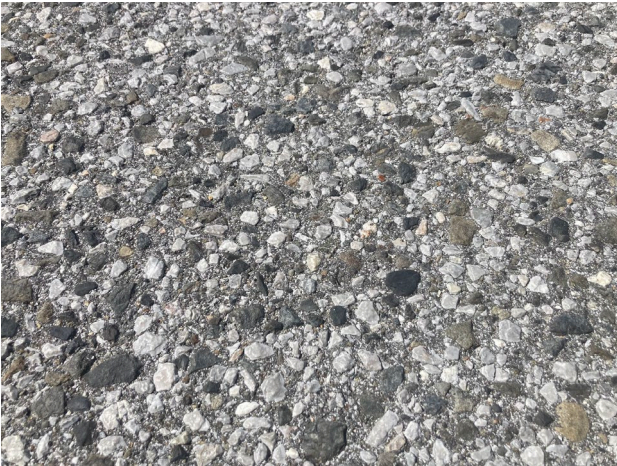
図-12 使用材料による誤判定箇所（拡大）
