安全啓発リーフレット(令和6年度版)

令和5年度の事故発生状況

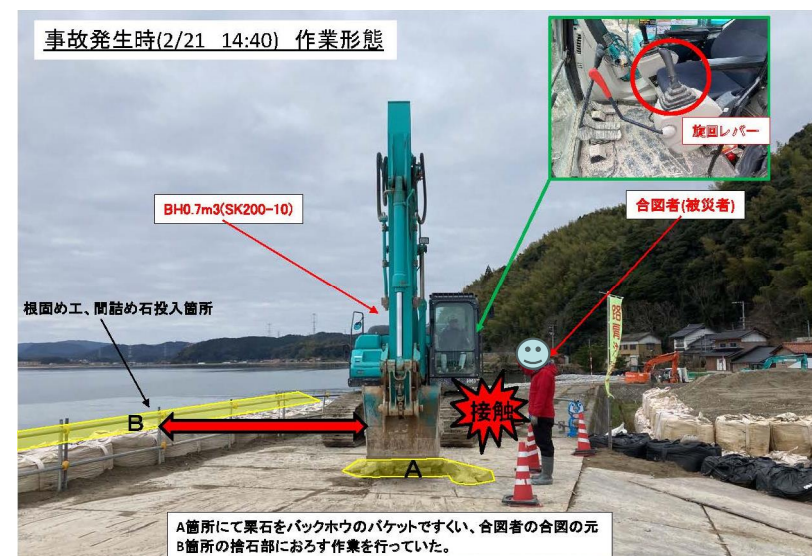
図 事故状況写真

バックホウの誤操作により接触し被災（負傷事故：休業4日以上）

- 割栗石をバックホウで捨石上に投入する作業を行っていた。
- 作業の合間に合図者が飛散した石材をバケットに投入しようと、立入禁止エリアに侵入した。
- オペレーターはエリアから出るように合図者に声を掛けようと、運転席の窓から顔を出そうとした際、操作レバーに体が当たり、バックホウが旋回し、バケットが合図者に接触した。

- カラーコーンで立入禁止エリアの明示を行っていたが、不十分であった。
- オペレーターが安全装置を作動させずに身を乗り出そうとしてしまった。
- 合図者が計画書にない補助作業を行った。

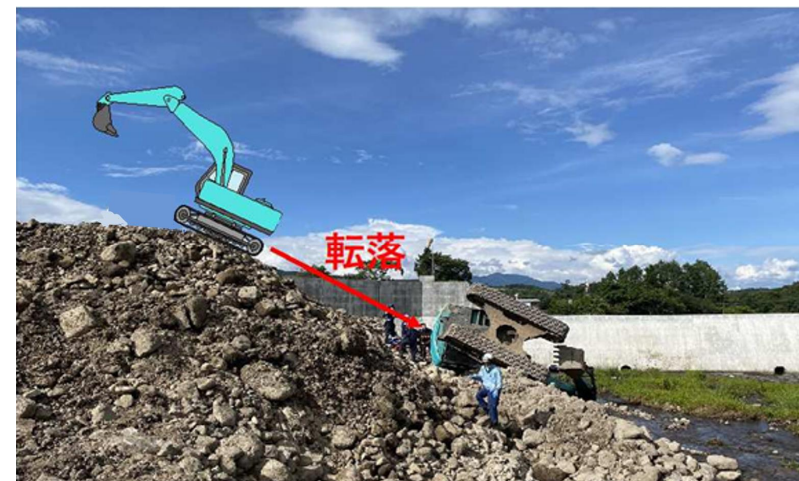
図 事故状況写真

バックホウが法面より転落し被災（負傷事故：休業4日以上）

- 残土仮置場において、受入れ待機中にバックホウを移動させた際、残土仮置場の天端から法面を転落した。(落下高さ約7m)
- バックホウが転落した際、キャビンが変形し、オペレーターの足が挟まれて負傷した。

- バックホウを後進させる際、後方の重機足場に余裕があるという思い込みで操作をしてしまった。(ヒューマンエラー)
- 誘導員の配置がなかった。
- 法肩の明示・注意喚起がなされていなかった。

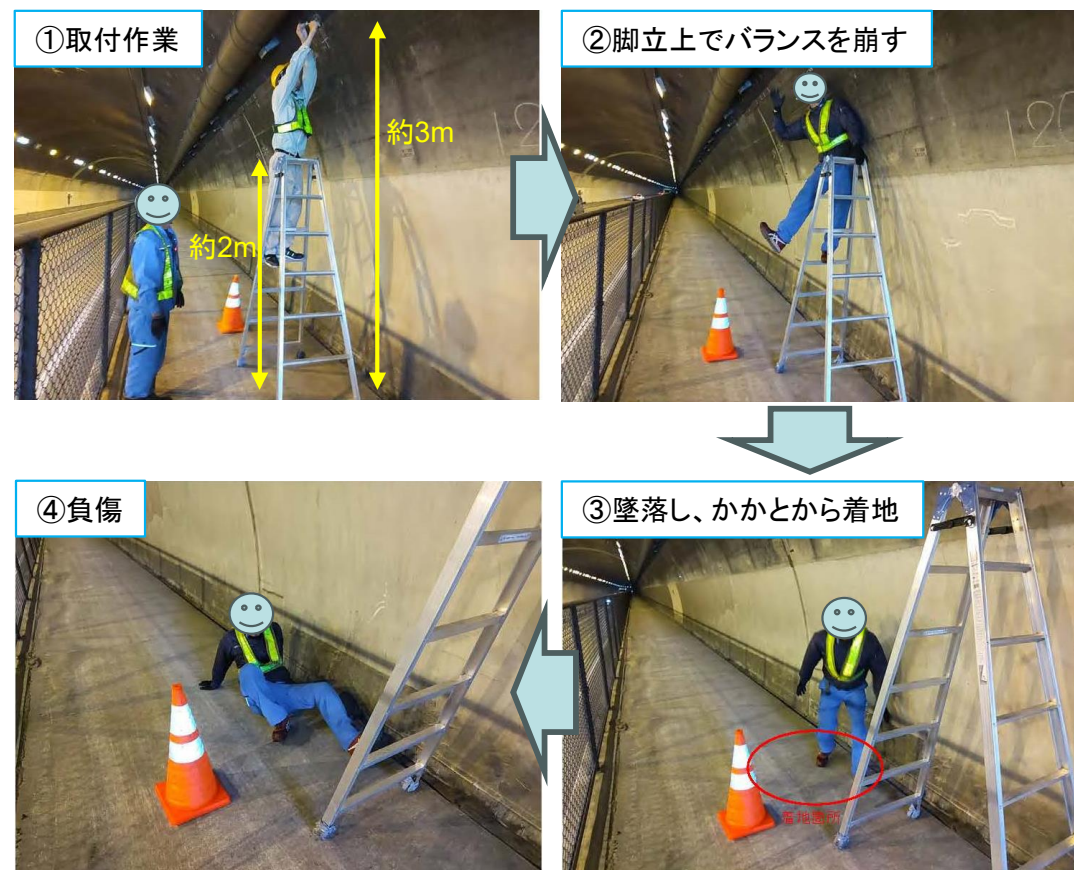
図 事故状況再現写真

脚立から墜落し被災（負傷事故：休業4日以上）

- トンネル内にて歩道規制を行い、坑内ケーブルの支持部材の取付作業を行っていた。
- 脚立上で取付ボルトを工具で締め付けていたが、増し締めの際に工具がボルトから外れてしまい、その反動でバランスを崩し、脚立より飛び降りて負傷した。

- 施工計画では可搬式作業台を使用する作業であったが、使用せず、不安定な脚立上で作業を行ってしまったため。

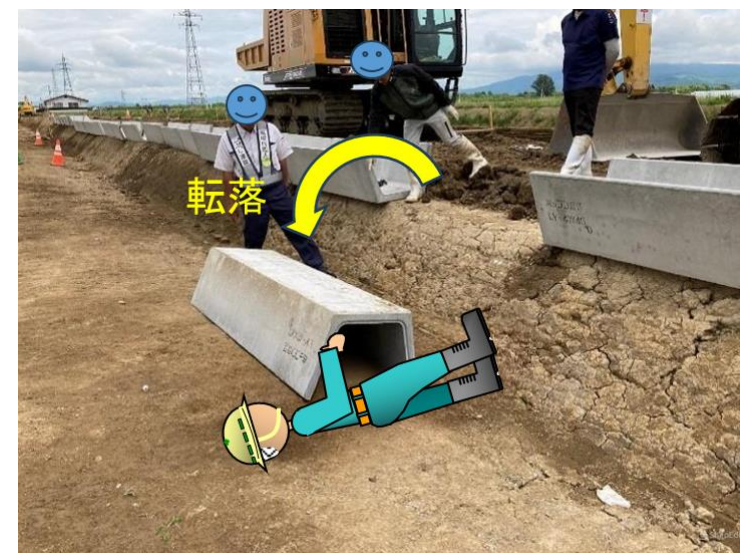
図 事故状況再現写真

資材とともに転落し、資材の下敷きとなり被災（負傷事故:死亡）

- 被災者は用水路の側溝を設置するため、重機オペレーターとして掘削作業を行っていた。
- 休憩のため重機を降り、法肩に仮置きしていた側溝に座っていたところ、バランスを崩して側溝とともに法面を転落し、体が側溝の下敷きとなり被災した。

- 休憩用のテント・椅子を配布していたが、使用せず、不安定な場所に仮置きされていた側溝を椅子代わりに休憩してしまった。
- 側溝の仮置き場所が計画書等で明確に示されておらず、立入禁止措置も不足していた。

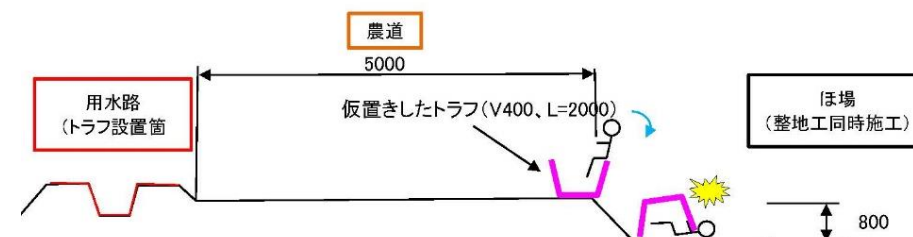
図 事故状況断面図

休憩中に一つのトラフに二人で座っていたところ
バランスを崩し転落し、トラフの下敷きに。
一人は転落後に落下するトラフを回避した。

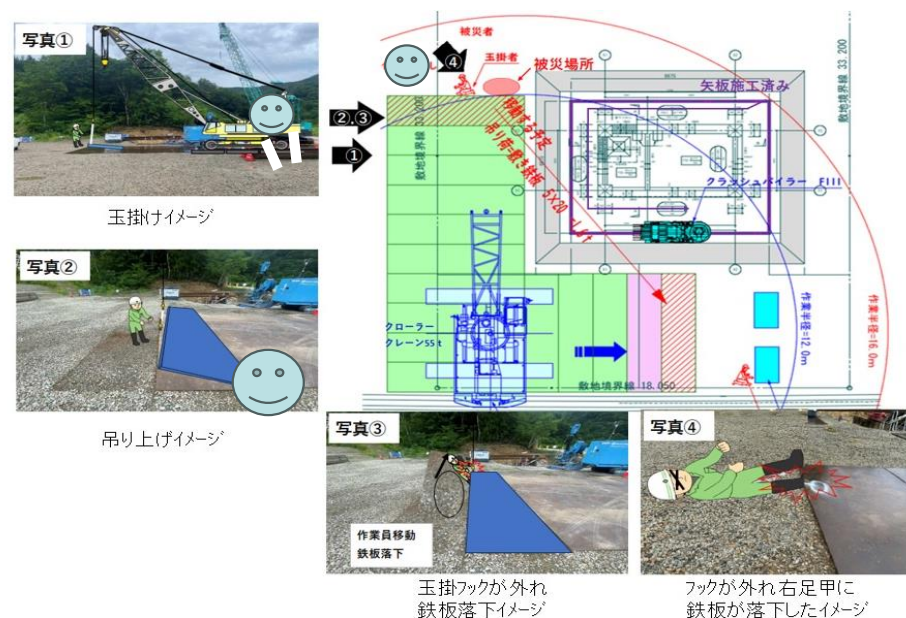
図 事故状況再現写真

吊具が外れて吊荷が落下し被災（負傷事故：休業4日以上）

- 被災者は敷鉄板を移動させるため、クレーンのフックで敷鉄板に玉掛けした。
- 被災者の合図により、クレーンオペレーターが敷鉄板を吊り上げたところ、吊りフックが外れ、吊荷が被災者の足の上に落下し、負傷した。

- 地切り前の玉掛状態の確認、玉掛者の退避が不十分であった。(3・3・3運動の不履行)
- 当該作業の計画では、玉掛者・合図者・監視員・玉外者を配置して作業を行うこととしていたが、体制が整う前に被災者が単独で作業を行ってしまった。

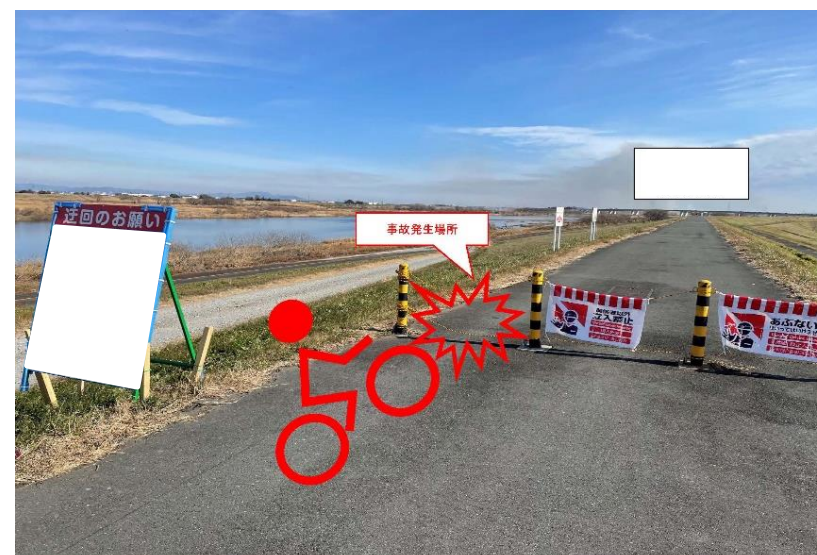
図 事故状況再現写真

通行止区間で自転車が転倒し被災(第三者) (負傷事故:休業4日以上)

- 事故当日は休工のため、作業を行っていませんでした。
- 工事に伴う、堤防天端の通行止め措置として設置していた制限ロープに第三者が自転車で突っ込んで転倒し、被災しました。

- 事故当時、常設していた立入禁止の垂幕が一部亡失していた可能性があり、通行止措置の視認性が低くなっていた。
- 強風後に設置していた垂幕の点検を行っていませんでした。
- 通行止め箇所手前の予告看板がなかった。
