安全啓発リーフレット(令和2年度版)

令和元年度の事故発生状況

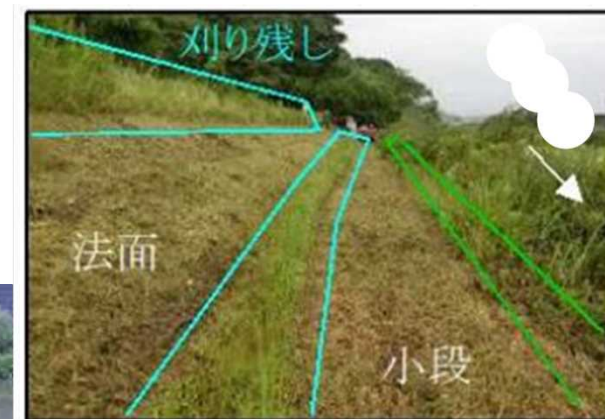
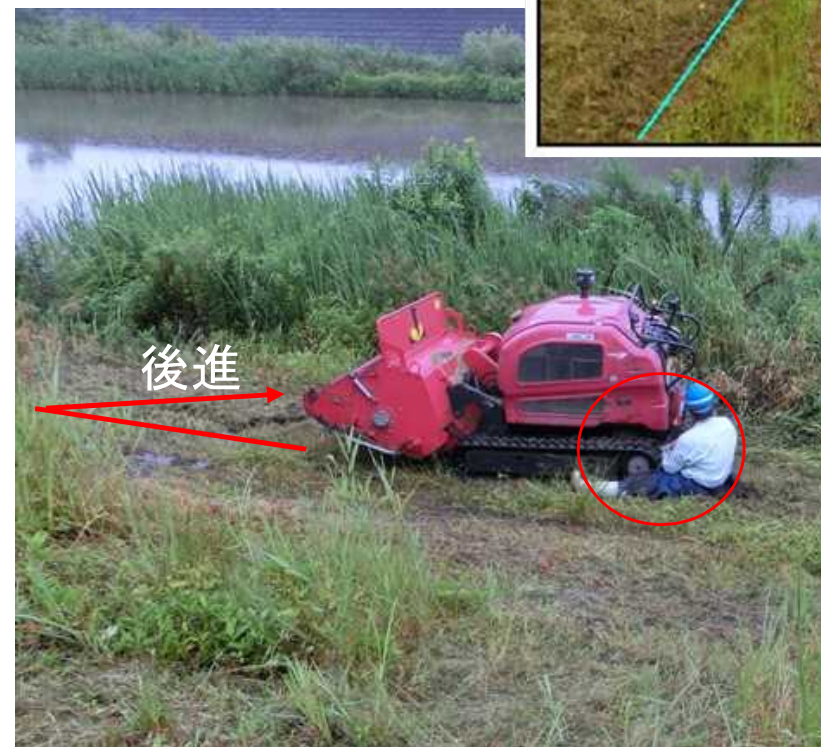
事例1 建設機械の転倒、下敷、接触、衝突・労働災害

草刈り機から振り落とされ下敷きになり被災（負傷事故：休業4日以上）

- ① 日 時：令和元年6月 13日（木）
- ② 作業内容：堤防除草作業【維持修繕工事（河川）】
- ③ 事故内容：堤防除草作業で、ハンドガイド式草刈機を転回しようとしたところ、段差で草刈機がバウンドして振り落とされ、草刈り機の下敷きとなり被災した。
- ④ 被害状況：作業員 1名負傷（休業4日以上）

- ハンドガイド式草刈機で小段の除草中に、転回しようとして後進したところ、右後方の低水護岸側の段差で草刈機が傾いた。とっさに操作レバーを動かしたが、その際に式草刈機がバウンドして制御不能になり振り落とされ、キャタピラが左足付け根まで乗り上げて骨盤を被災した。
- 翌日以降の天候を考慮し、当日に作業場所を変更した。作業手順の見直し、人員配置の変更とKYは野帳で再実施した。

- 直前の作業変更で、作業手順書が有効に機能しなく、安全指示が不十分だったため

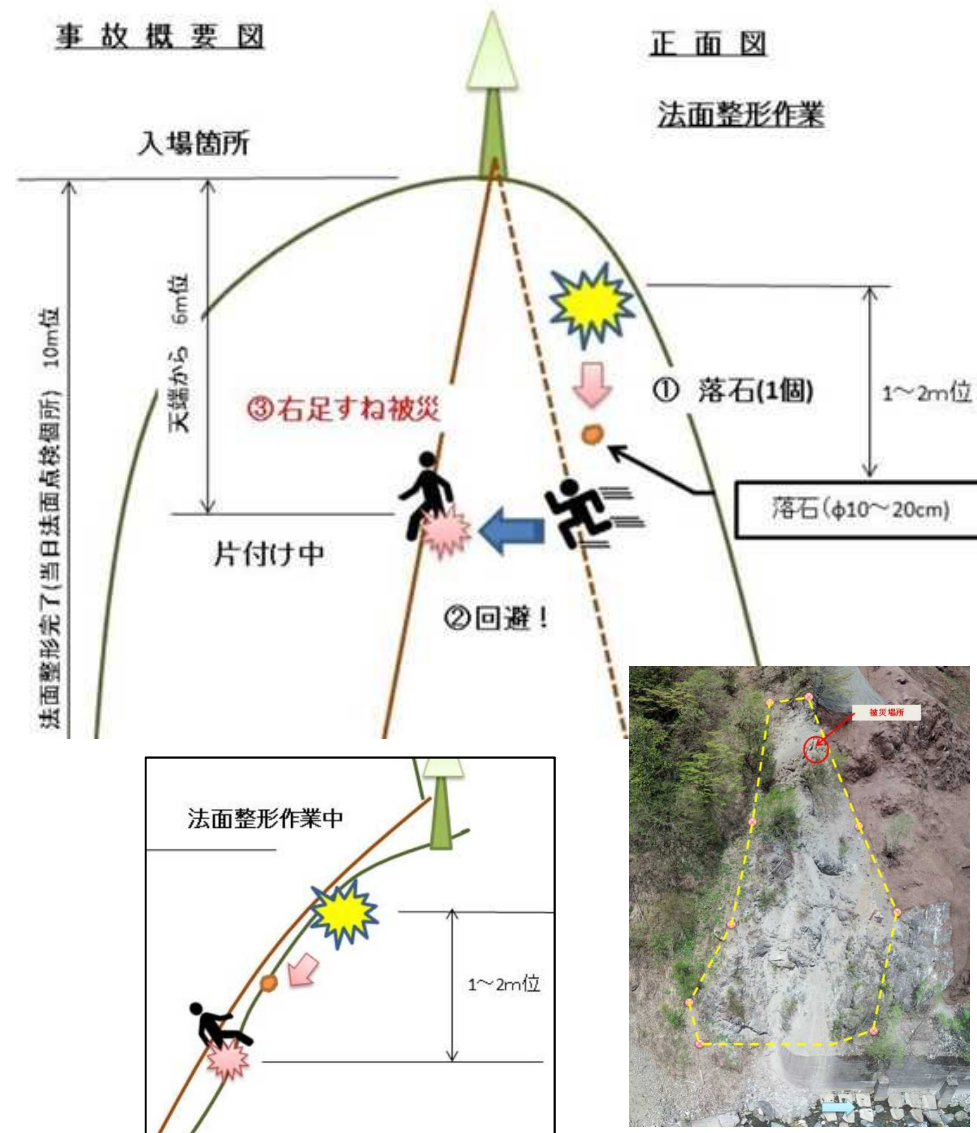
事例2 土砂崩壊事故・労働災害

法面整形中に落石を避けようとして被災（負傷事故：休業4日以上）

- ① 日 時：令和元年 7月 8日(月)
- ② 作業内容：法面整形(人力)【砂防工事】
- ③ 事故内容：法面整形作業中に岩塊^{がんかい}の落下を避けようとして左移動を行ったところ、右足を地山岩石に打ち付けて被災した。
- ④ 被害状況：作業員 1名負傷(休業4日以上)

- 作業終了間際に、作業員の上部1m~2m付近の岩塊(10cm~20cm)が落下した。作業員はそれを避けようとし、左側に回避した時にバランスを崩し、右足すね部を岩石に打ち付けて被災した。

- 始業前に目視の地山点検と亀裂・浮石に対しては手で確認していたが、見落としがあったため
- 法面整形後の速やかなネット設置などの養生がされていなかったため

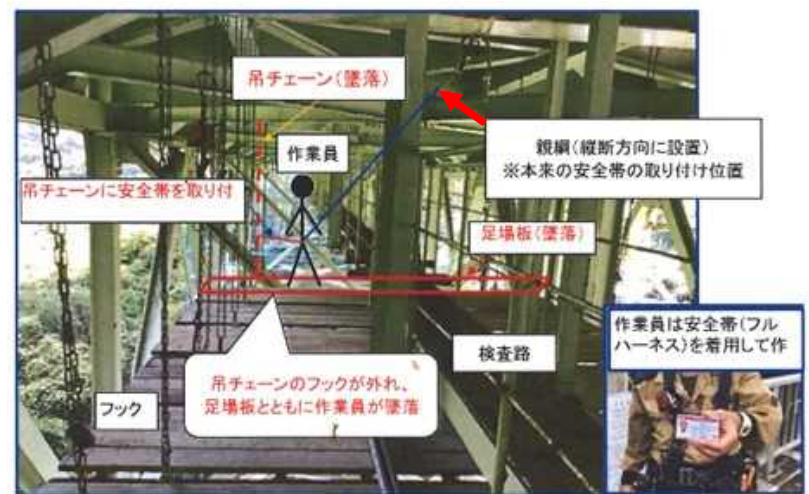
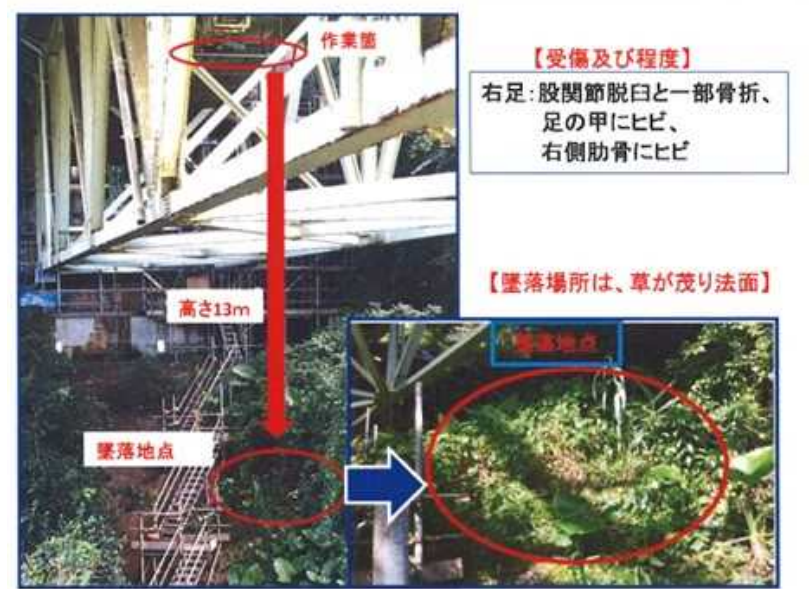
事例3 墜落事故・労働災害

吊り足場が落下と一緒に作業員が転落し被災（負傷事故：休業4日以上）

- ① 日 時：令和元年 7月 31日（金）
きょうりょう
- ② 作業内容：橋梁の吊り足場設置作業 【維持修繕工事（道路）】
- ③ 事故内容：橋梁の吊り足場設置で、吊りチェーンが外れて足場材が落下し、作業していた作業員が約13m墜落して被災した。
- ④ 被害状況：作業員 1名負傷（休業4日以上）

- 吊り足場の設置作業中に、足場材の一部である吊りチェーンが、固定するフック（留め具）の固定が不十分のため外れて足場材が落下した。足場材上で作業していた作業員が約13m下へ墜落し、股関節脱臼と一部骨折等の被災をした。
- 作業員は安全帯（フルハーネス）を着用していたが、命綱（ランヤード）を親綱ではなく、落下した吊りチェーンにかけて作業していた。

- フックの固定確認不足のため
- 安全帯を親綱以外にかけていたため

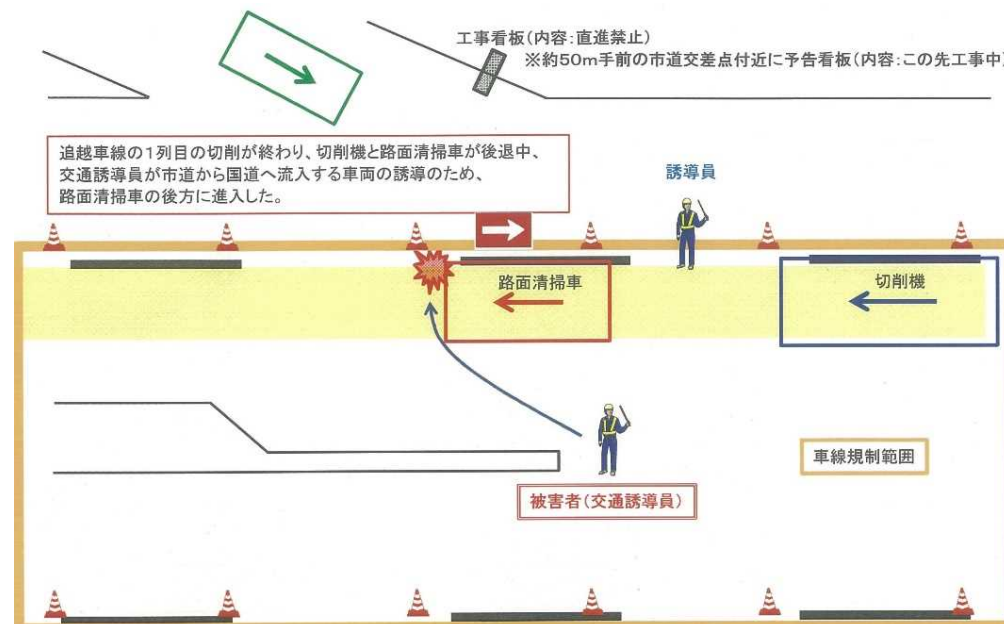
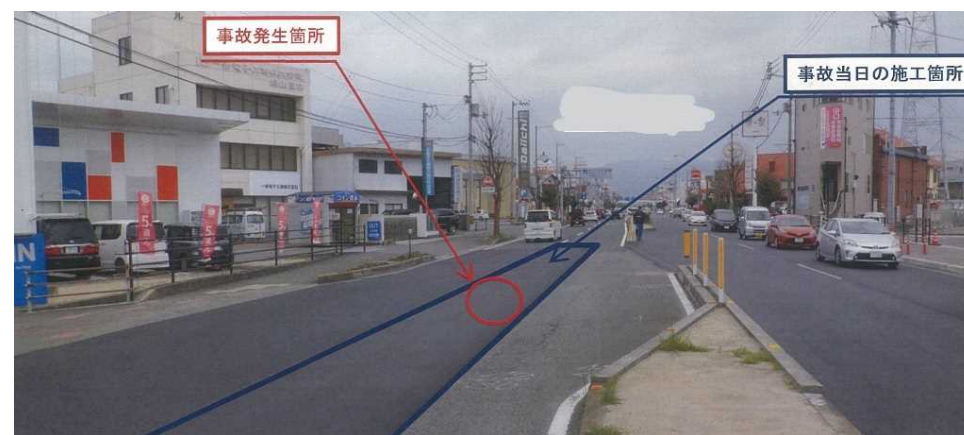
事例4 建設機械の転倒、下敷、接触、衝突・労働災害

後進中の路面清掃車の下敷きになり死亡（死亡災害）

- ① 日 時：令和 2年 3月 21日（土）
- ② 作業内容：交通誘導員が後進中の路面清掃車の下敷きとなり死亡 【維持修繕工事】
- ③ 事故内容：夜間作業にて車線規制をして切削オーバーレイ作業を行っていた際、一般車両を誘導していた交通誘導員に気づかず路面清掃車が後進して下敷きになり死亡した。
- ④ 被害状況：作業員 1名負傷（死亡）

- 維持工事による路面維持作業で片側2車線を切削オーバーレイするものであり、当日、夜間作業にて車線規制をして追越車線の切削オーバーレイ作業を行っていた。
- 路面清掃車が後進中、一般車両を誘導していた交通誘導員に気づかず、交通誘導員が路面清掃車の下敷きとなり死亡した。

- 誘導員の配置等の安全確保に必要な措置が不十分であったため
- 運転手は作業範囲に作業員が立ち入らないと思い込み、油断をして後進したため
- 交通誘導員が周囲の状況確認が疎かになり、路面清掃車の後方に回り込んだため

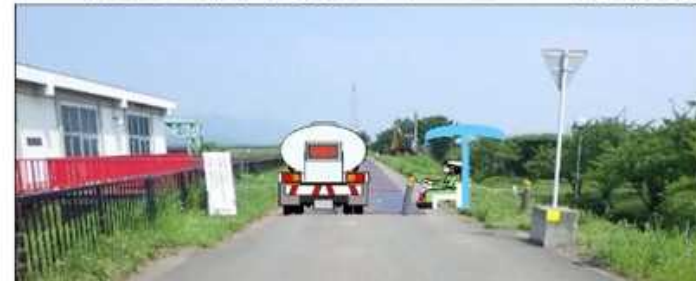
14:00頃通過した散水車運転手はイスに座っている誘導員を見た。

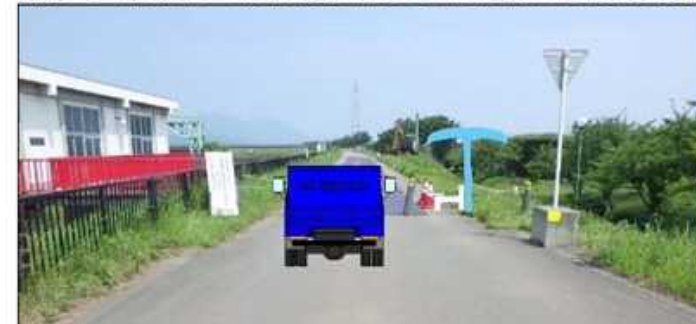
散水車の後方(2~3分後)を走行していた運転手は誘導員を見ていない。

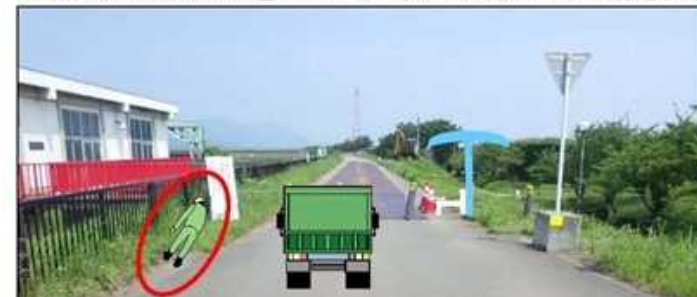
- 作業所では、毎朝のKYで自らの健康状態のシート記入と、作業従事中でも休憩のときに体温を測り記入し、平熱より1℃以上高かったら職長へ連絡する管理をしていた。しかし、当事者は当日、KYのチェック欄に記入を行っていたが、体温測定の様式への記入がなかった。

14:10頃、2台後方の運転手がうつ伏せで倒れている誘導員を発見。

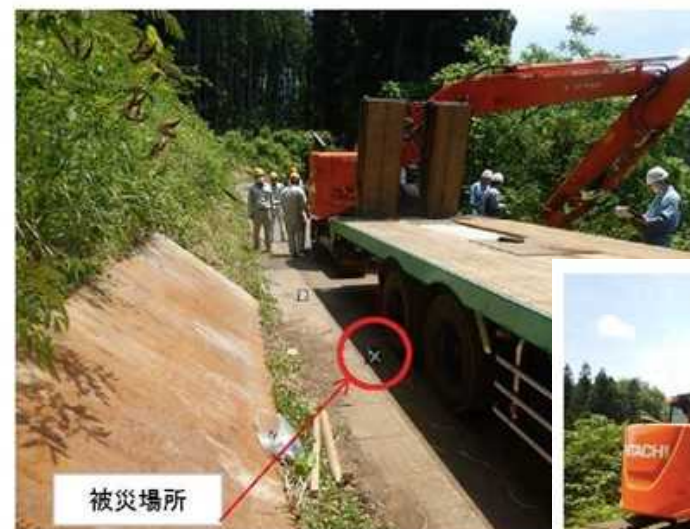
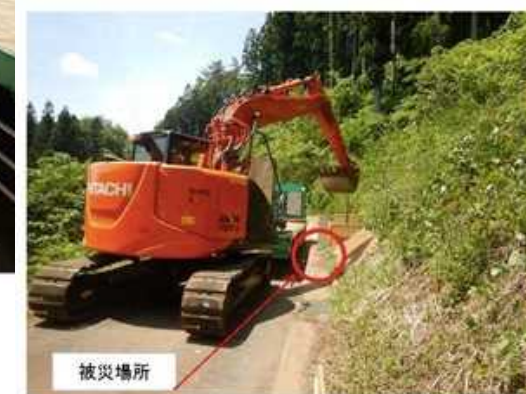
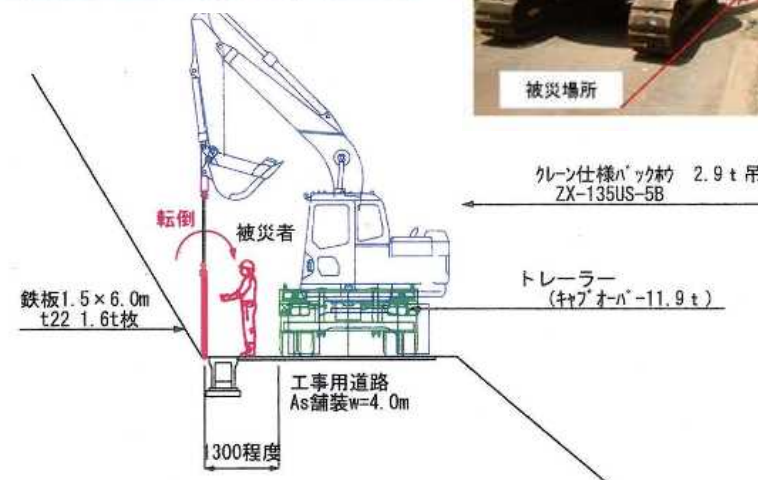
事例6 飛来、落下事故・労働災害

敷鉄板と荷下ろし時に転倒した敷鉄板に挟まれ死亡（死亡災害）

- ① 日 時：令和元年 6月 3日（月）
- ② 作業内容：工事用道路養生用の敷鉄板の荷下ろし作業 【砂防工事】
- ③ 事故内容：敷鉄板の荷下ろし作業で、敷鉄板が地面と設置したときに吊り金具が外れ、敷鉄板とトレーラーの間に入ってしまった作業員が挟まれ死亡した。
- ④ 被害状況：作業員 1名負傷（死亡）

- 工事用道路の幅員が狭いため、クレーン仕様のバックホウでトレーラーから一旦仮設道路左側の法面に寄りかけるように仮置きし、トレーラーが移動してから敷設する手順で作業していた。
- 敷鉄板を地面に降ろし法面に寄りかけようとした際、被災者の合図で少しアームを下げたところ敷鉄板を吊っていた吊り金具が緩んで外れ、敷鉄板が被災者の方向に倒れたため、敷鉄板とトレーラーの間に挟まれ被災した。

- 被災者は鉄板端部で合図していたが、事故の直前に鉄板中央に移動して合図をしたため
- 事故が発生した27枚目の荷卸しまでの間に、吊り具の外れ止め部品が破損していたため
