安全啓発リーフレット(令和4年度版)

令和3年度の事故発生状況

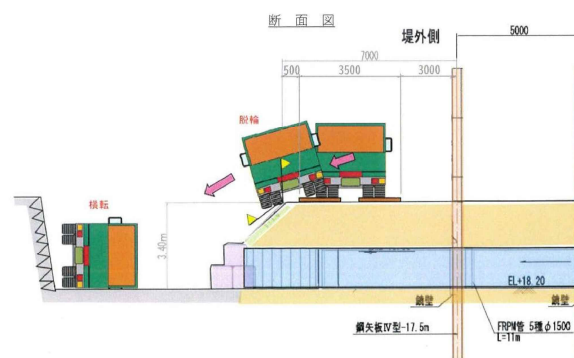
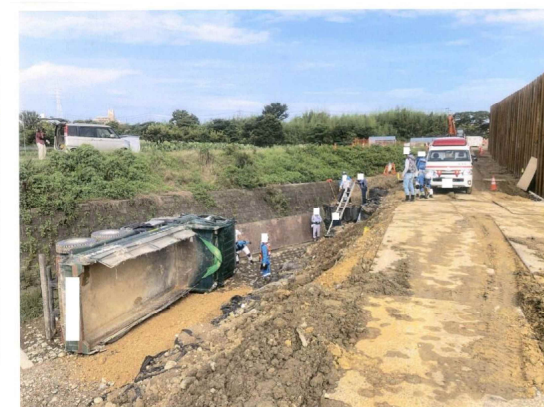
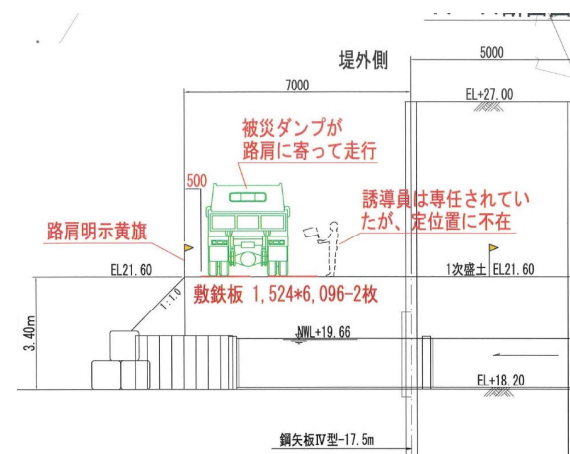
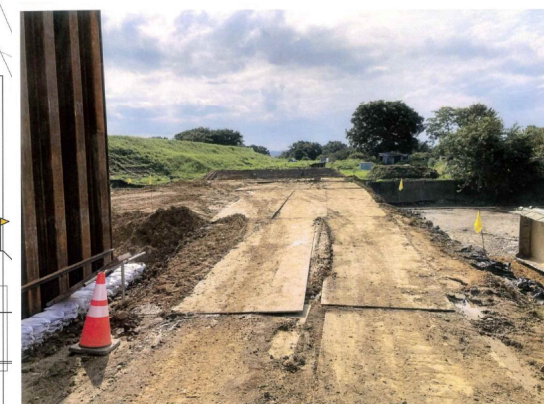
事例1 建設機械の転倒、下敷、接触、衝突・労働災害

ダンプトラックが路肩から転落して被災（負傷事故：休業4日以上）

- ① 日 時：令和3年7月15日（木）
- ② 作業内容：土工作业【土木一式工事（河川）】
- ③ 事故内容：ダンプトラックによる土砂搬入の際、工事用道路をバックにて進入していたところ、運転手がハンドル操作を誤り転落した。
- ④ 被害状況：作業員 1名負傷（休業4日以上）

- 当該工事箇所周辺道路は、地元小学生の通学路となっており、通学時間帯を避けて早朝に工事用車両を入場させていた。
- 既設の工事用道路をバックにて進入していたところ、運転手がハンドル操作を誤り、路肩明示を越え、敷鉄板上より脱輪し工事用道路盛土上より約3m転落し、この車両の運転手が被災した。

- 早朝のダンプ入場で車両の後進に対して誘導員の配置が適正でなかった。
- 路肩明示が低く運転手から見えにくかった。路肩に堅固な柵類が無かった。
- 車両の後進走行距離が長かった。

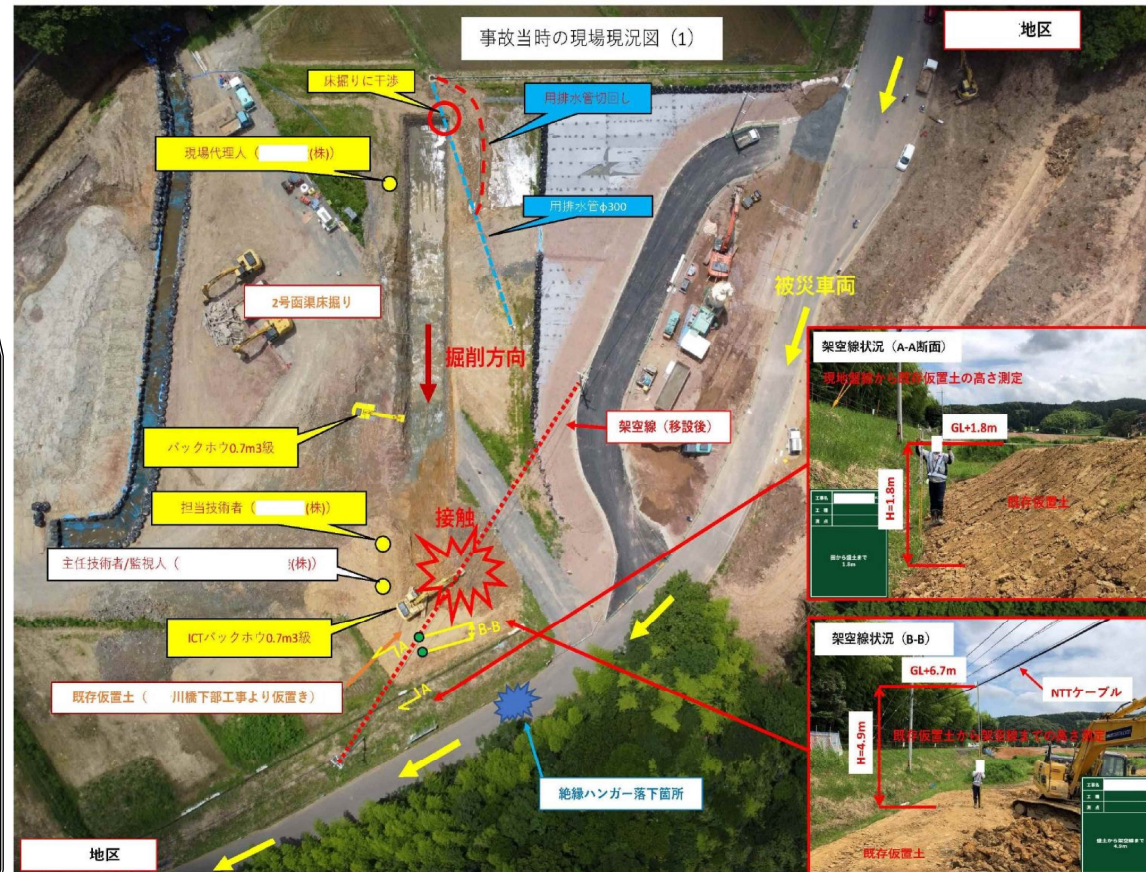
事例2 建設機械の転倒、下敷、接触、衝突・物損事故

バックホウ掘削作業時における物損事故（物損事故）

- ① 日 時：令和3年6月25日（金）
- ② 作業内容：土工作业【コンクリート構造物工事（道路）】
- ③ 事故内容：函渠工置き換えの掘削中、バックホウのブームが架空線に接触し、ケーブルの固定金具が外れ、通信設備に被害を与えた。
- ④ 被害状況：物損事故（死傷事故に繋がる可能性の低いもの）

- 函渠工の置き換え範囲の床堀二次掘削作業中、バックホウのブームが架空線に接触し、通信設備に被害を与えた。

- 当初の作業計画では、架空線直下での施工は行わない作業計画としていたが、現場で立会していた元請けもバックホウの作業方向の向きが作業計画と異なることに気付かず十分な指導ができていなかった。
- 下請けも自らの判断で掘削方向、作業手順を変更して作業を行っていた。

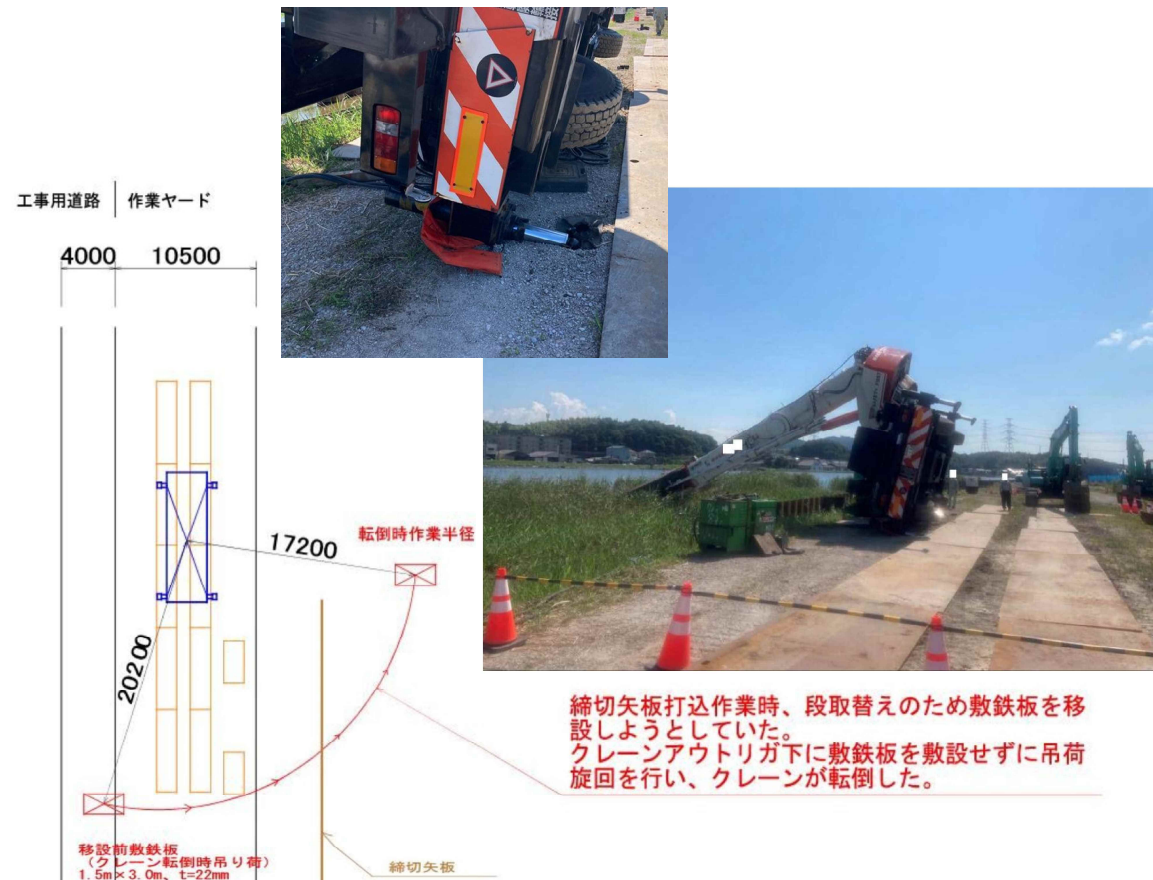
事例3 クレーン等の転倒、下敷、接触、衝突・労働災害

吊荷旋回中にクレーンが転倒した物損事故 (物損事故)

- ① 日 時：令和3年7月20日 (火)
- ② 作業内容：60tラフタークレーンによる矢板打込み作業 【護岸工事(河川)】
- ③ 事故内容：敷鉄板を敷設せず作業を行ったため、吊荷旋回中に川側のアウトリガー下の地盤が沈下し、60tラフタークレーンが転倒した。
- ④ 被害状況：物損事故(死傷事故に繋がる可能性の高いもの)

●60tラフタークレーンにて矢板を打込んだ後、次エリアの矢板打込のため段取替え(敷鉄板5×10重量 約900kgの移動)を行っている際、敷鉄板を敷設せず作業を行ったため、吊荷旋回中に川側のアウトリガー下の地盤が沈下し、60tラフタークレーンが転倒した。

- アウトリガーの下に敷鉄板を敷設せずに別の敷鉄板を吊り作業しバランスを崩し横転した。
- 施工計画書にはアウトリガーへの敷鉄板の使用が記載されていたが、当該作業時の安全管理が不十分であった。

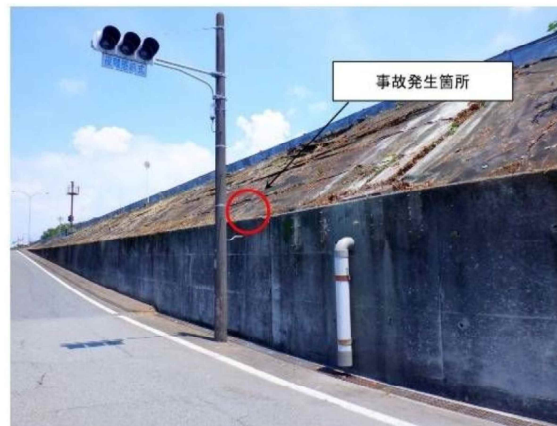
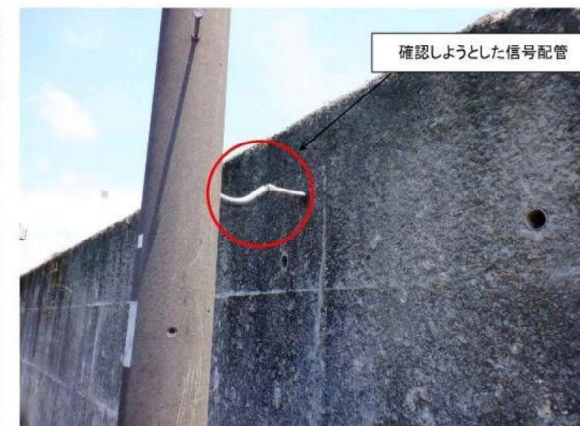
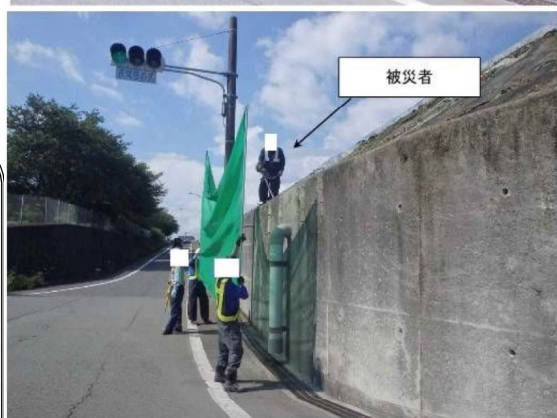
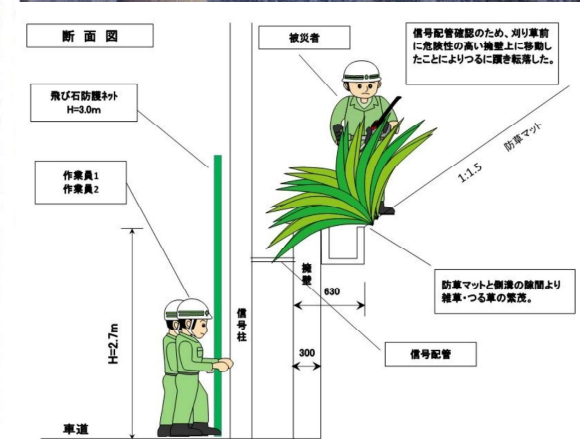
事例4 墜落事故・労働災害

除草作業中に擁壁から墜落して被災（負傷事故：休業4日以上）

- ① 日 時：令和3年7月19日（月）
- ② 作業内容：肩掛式除草機による除草作業【維持修繕工事（道路）】
- ③ 事故内容：肩掛け式草刈り機を使用している除草作業中、つる草に足をとられ約2.7mの擁壁から転落し負傷した。
- ④ 被害状況：作業員 1名負傷（休業4日以上）

- 肩掛け式草刈り機を使用している除草作業を実施しており、その最中に被災者が作業前方（信号配管）の状況確認をするため、エンジンを止めた草刈り機を担いで、擁壁上を移動していた。
- 移動中につる草に足をとられ約2.7mの擁壁から転落し負傷した。

- 転落の危険性がより高い擁壁の上に立ち上がったこと。
- 被災者が草刈り前のつる草がある法面を草刈り機で両手が塞がった状態のまま移動したこと。

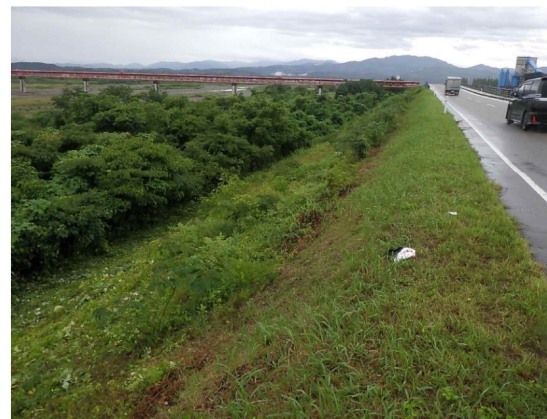
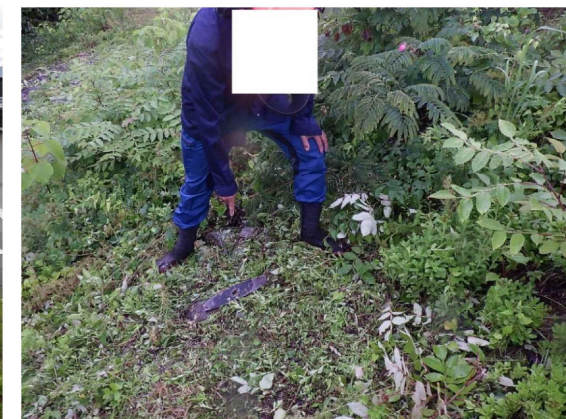
事例5 工具等取り扱い・労働災害

除草作業中に飛んだ刈刃が作業員に当たり被災（負傷事故：休業4日以上）

- ① 日 時：令和3年7月6日（火）
- ② 作業内容：肩掛式除草機による除草作業【維持修繕工事（河川）】
- ③ 事故内容：肩掛け式草刈り機にて1:2.0勾配の緩い法面を除草作業中、刈刃が石に接触した際に外れ、外れた刈刃が右足に接触し負傷した。
- ④ 被害状況：作業員 1名負傷（休業4日以上）

- 肩掛け式草刈り機にて1:2.0勾配の緩い法面（空石張、練石張）を除草作業していた。
- 作業時に刈払い機の刃の押さえボルト先頭が石に接触しボルト先頭が折損して刈刃が外れ、外れた原因で右足に接触し怪我をした。

- 被災者は事故当日から当該作業に従事していた。
- 生い茂った草の下に隠れた石張がある場所での作業であり、不慣れな被災者は、刈刃を複数回石に接触させていた。
