平成29年度建設工事事故事例集

平成29年度建設工事事故事例集			事故発生日	平成29年4月17日	15時25分

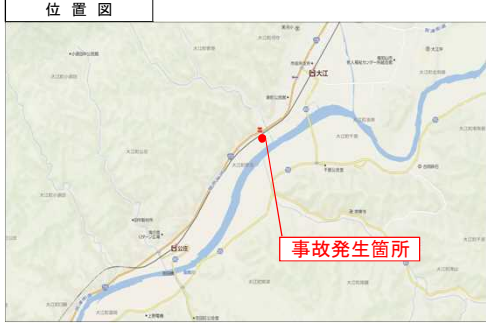
<p>事故発生箇所</p>		
<p>事故状況写真①</p>

事故種類	第三者損害	事故発生形態(機械)	重機(バックホウ)	工事・作業の概要	河川工事	
事故の内容	<p>●降雨による増水に備えて、高水敷で作業中のBHを堤防天端に移動していたところ、堤防天端を架空横断していた関西電力の高圧電線3線(6,600V)のうち2線に移動中BHのアームが引っかかり断線させた。</p> <p>●特記仕様書に架空線事故防止の記載は無く、架空線の明示や防護は実施されていなかった。当該事故箇所は、堤防上の管理用通路で線下4.8mと離隔も確保された場所であった。事故時は雨天の夕刻で、架空線が十分に目視できない状況であったこともあり、アームを十分に下げずに走行し、架空線に接触、断線してしまった。</p>					
被害の程度(負傷、影響等)	<p>【物損】 高圧電線 3線6,600Vの内2線を断線</p> <p>【影響】 3地区住宅約170軒(実害1件)が42分停電。2軒が1時間38分停電。</p>					
主な事故発生要因	①架空線があるにもかかわらず、アームを下げずに走行した。					
図面・写真等						
<p>事故概要説明図</p>

<p>3本のうち2本断線</p>				
受注者の再発防止対策	●門型ゲート・防護カバーの設置、誘導員の配置(架空線接触防止)。

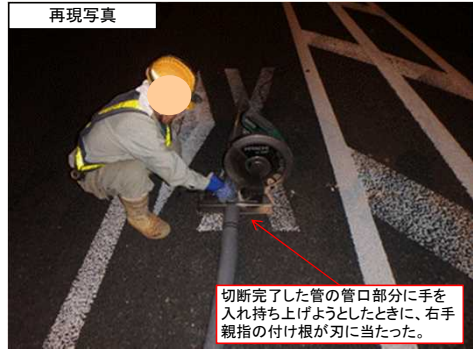
再現写真

平成29年度建設工事事故事例集			事故発生日	平成29年4月20日	0時40分
事故種類	工事関係者	事故発生形態(機械)	工事機械(カッター)	工事・作業の概要	電線共同溝工事
事故の内容	<ul style="list-style-type: none"> ● 管材を切断完了後、高速カッターの回転が止まるのを確認せずに、不用意に手を入れたために起こった。 ● 毎日行っている作業だからと油断し、作業手順書に記載されている切断機のカッター刃の停止確認を怠ったことが事故要因と考えられる。 				
被害の程度 (負傷、影響等)	【人身】 2次下請け 男性 右手母指切創(全治10日間)				
主な事故発生要因	①作業手順書(切断機のカッター刃の停止を確認する)の徹底がされていなかった。				
図面・写真等					
平面図

受注者の再発防止対策	● 刃の回転が確実に止まっていることを目視確認し、管材は持ち上げず横方向に引き抜く。

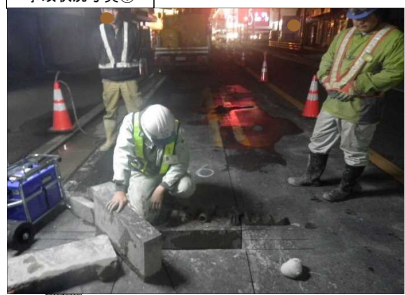
<p>事故状況写真①</p>

事故種類	第三者損害	事故発生形態(機械)	工事機械(カッター)	工事・作業の概要	電線共同溝工事	
事故の内容	<p>●既設舗装版は設計では320mmであったが、前日までの施工にて既設舗装版が約400mmあり、当日も下り車線(大阪向)の縁石上にある埋設明示プレート及び設計図書の横断図等に土被り620mmと標記されていたため、情報ボックスが浅埋で設置されている認識がなかった。その結果、切断厚さ150、300、400mmの順にAsカッターにて既設舗装版を切断したところ、防護鉄板がない部分の防護材の中の情報管路(ケーブル)を切断した。</p> <p>●埋設物の確認において、明示プレート及び設計図書のみで確認したため浅埋設の認識がないまま舗装版切断を行った。浅埋設の情報管路には防護鉄板が布設されていたが、一部浅埋設であるものの布設されていない範囲があった。台帳の確認を行っておれば防げた事故であるが、浅埋設範囲全体に防護鉄板の布設がなされていても防げた事故である。</p>					
被害の程度(負傷、影響等)	<p>【物損】 さや管FEPφ50*4条、NTTコム関西ケーブル1条 ZTVケーブル 1条。国土交通省ケーブル(DSF120C+4K)1条 切断 さや管 1条 及び 国土交通省ケーブル(SM180C+4K)1条は一部損傷</p> <p>【影響】 NTTコム 情報提供拒否 5月3日7:25復旧(8時間不通)、ケーブルTV、アルテリア 情報非開示 5月3日7:55復旧(8時間30分不通)</p>					
主な事故発生要因	①台帳の情報が発注図面に正確に反映されていなかった。					
図面・写真等						
<p>事故概要説明図</p>

受注者の再発防止対策	●各出張所にて臨時の安全協議会を開催。

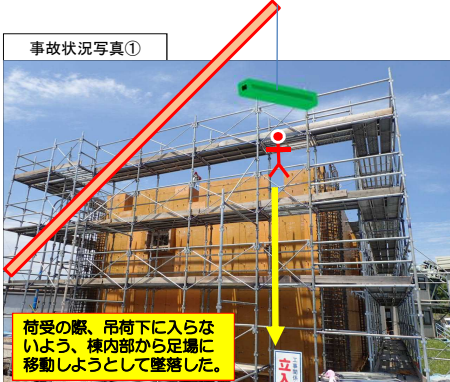
<p>荷受の際、吊荷下に入らないよう、棟内部から足場に移動しようとして墜落した。</p> </div> <div style="width: 45%;"> <p>事故状況写真②</p>

受注者の再発防止対策	<ul style="list-style-type: none"> ● 足場と躯体の隙間への転落防止板設置。 ● 安全帯の完全使用の徹底。足場上、高所での不安全行動の撲滅。

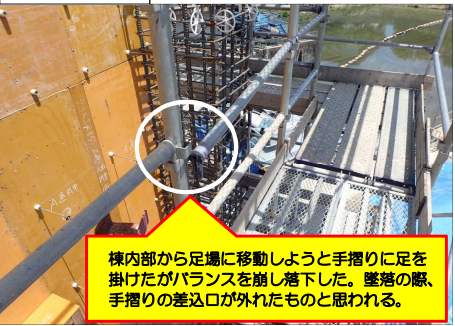
<p>棟内部から足場に移動しようとして手摺りに足を掛けたがバランスを崩し落下した。墜落の際、手摺りの差込口が外れたものと思われる。</p> </div> </div>

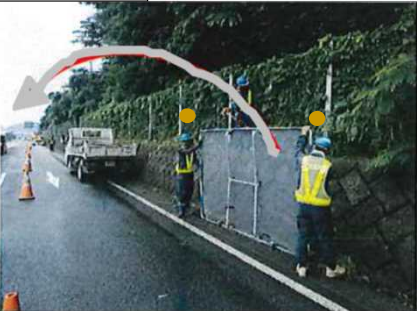
事故状況写真①

事故種類	第三者損害	事故発生形態(機械)	草刈り機(肩掛式)	工事・作業の概要	道路維持工事	
事故の内容	<ul style="list-style-type: none"> ●擁壁(H=1.4m)上部での除草作業であったため、集草員2名で防護ネット(H=1.8m)を張った枠を用いた飛び石対策を行っていたが、何かの拍子で飛び石が防護ネット枠を越え、被害車両に当たったと思われる。 ●草刈り機の刃は石を噛まない対策(ハサミ式刈刃)がされており、飛び石が発生しづらい順行での作業を行っていたが、結果として飛び石を発生させることとなった。 ●高所作業での防護ネットの使用方法が適切で無かった。 					
被害の程度(負傷、影響等)	【物損】 第三者車両 リアガラス損傷					
主な事故発生要因	①防護ネットの使用方法が適切でなかった。					
図面・写真等						
事故概要説明図

受注者の再発防止対策	●飛散防止ネット設置高さ変更(総高1.8m→2.9m)。

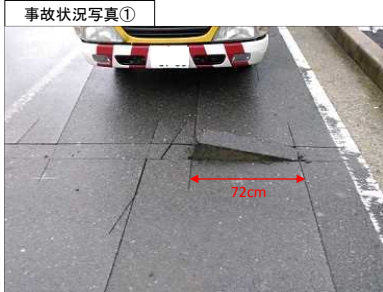
<p>事故状況写真①</p>

平成29年度建設工事事故事例集			事故発生日	平成29年10月22日	8時00分		
事故種類	第三者損害	事故発生形態(機械)	工事機械(カッター)	工事・作業の概要	電線共同溝工事		
事故の内容	<p>●電線共同溝工事の舗装版取壊しのためにカッター切断していた箇所がGLより15cm程せり上がり、その舗装塊(縦72cm×幅18cm×厚20cm)に被害車両3台が接触し、車両タイヤ部を損傷した。</p> <p>●雨天による工事順延等で舗装版切断後約3週間が経過しており、その間の降雨により切断溝に雨水が浸透したことが何らかの影響を及ぼしたものと想定され、土木研究所にも現地確認してもらったが原因の特定には至らなかった。今回の事象は輪荷重による作用や骨材の噛み合いなどの偶然が重なって発生したものと想定され、土木研究所も予見することは困難であったとの意見であった。</p> <p>●受注者は舗装版切断後も巡回等で異常の有無を確認しており、土木研究所の見解からも予見は不可能であったと考えられる。また、舗装版切断から取壊しまでの期間についても基準が無いことから、受注者に明確な過失があったとは言えない。</p>						
被害の程度(負傷、影響等)	<p>【物損】 第三者車両 左側 前後 タイヤパンク、ホイール損傷 第三者車両 左側 前 タイヤ損傷 第三者車両 左側 前後 タイヤパンク、ホイール損傷</p>						
主な事故発生要因	① 今回の事象について原因をすることはできず、予見することは困難であった。						
図面・写真等							
<p>事故概要説明図</p>

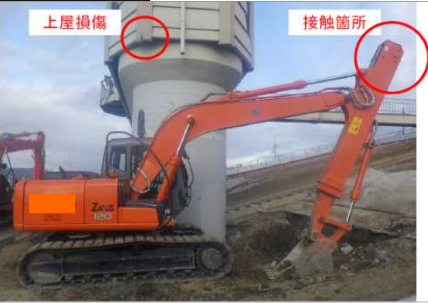
事故状況写真①

平成29年度建設工事事故事例集				事故発生日	平成29年12月12日	15時00分	 
事故種類	管理施設損害	事故発生形態(機械)	重機(バックホウ)	工事・作業の概要	河川工事		
事故の内容	<ul style="list-style-type: none"> ●重機オペレーターが既設護岸CON撤去作業中、排水樋門上屋にバックホウブームが接触させ破損した。 ●樋門上屋が上部にあることは認識し、注意するよう作業指示も受けていた。 ●樋門上屋が門柱に比べて出ている、またバックホウのアーム上部が飛び出ているという状況の中、バックホウ操作の際に上部の確認を怠ったことが重なって起こってしまった。 						
被害の程度(負傷、影響等)	<p>【物損】 排水樋門の上屋破損</p> <p>【影響】 影響なし(破損箇所は20cm程度で落下したが、仮囲いの中なので上屋に他の人が進入しない。工事完了までに補修)</p>						
主な事故発生要因	①作業手順書(バックホウ作業時、周囲・上部確認を徹底する)を徹底出来ていなかった。						
図面・写真等							
事故概要説明図

受注者の再発防止対策	<ul style="list-style-type: none"> ●構造物近接重機作業時、監視員を配置する。 ●バックホウのアーム部分に頭上注意明示を行う。 ●樋門上屋に注意喚起の目印を設置する。

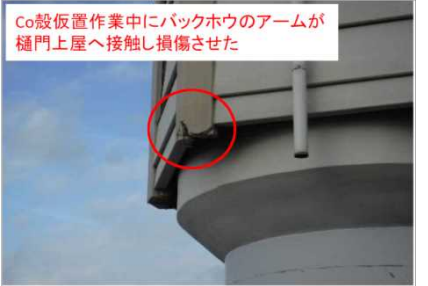
事故状況写真② Co殻仮置作業中にバックホウのアームが樋門上屋へ接触し損傷させた

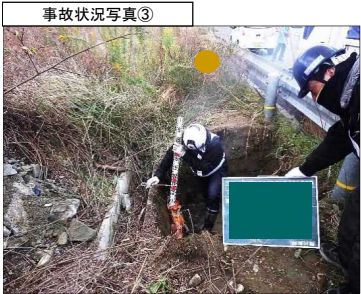
<p>埋設深さ(26cm)</p> </div> </div>

受注者の 再発防止対策	<ul style="list-style-type: none"> ● 出来る限り人力による手掘り作業により埋設物を確認する。 ● 大きな石が混在する場合には、平つめバックホウにより10cm以下毎に掘削する。 ● 必要に応じて手掘りが可能な箇所では埋設管の位置・深さを確認する。

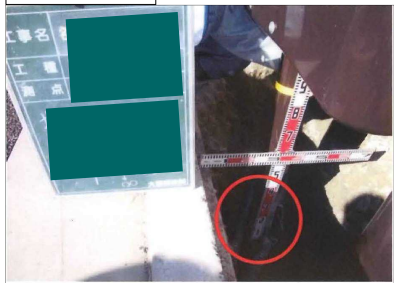
<p>ガードレール支柱打込み時φ50mmFEP管内のケーブル3本を切断</p> </div> <div style="width: 30%;"> <p>事故状況写真①</p>

</div> <div style="width: 30%;"> <p>平面図</p>   <p>拡大平面図</p>   </div> </div>						
受注者の再発防止対策	<ul style="list-style-type: none"> ●埋設物損傷事故再発防止周知会を実施(一次下請け及び二次下請け)。 ●適切な箇所での試掘を行う。

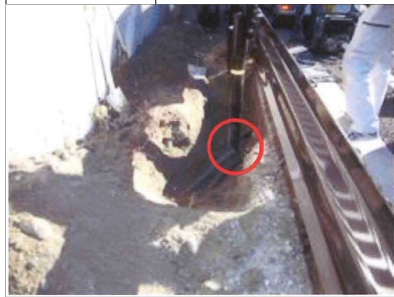
<p>事故状況写真②</p>

事故種類	管理施設損害	事故発生形態(機械)	工事機械(支柱打込み機)	工事・作業の概要	道路改良工事	
事故の内容	<p>●ガードレール(土中建込)支柱を支柱打込み機にて打設中に、深さ60cmに埋設されたトンネル警報表示板への管路内のケーブルを切断した。 ●施工方法、安全教育には問題がなく、防護柵工の施工にあたり、埋設管路工事の工事資料に基づき試掘8mに1箇所のみで行い埋設管の位置と深さ、条数を確認していたが、標識基礎周辺の埋設管路の正確な位置を確認していなかった。</p>					
被害の程度(負傷、影響等)	<p>【物損】 トンネル警報表示板への電源配線を切断。FEP50 1条 電源線3本切断</p>					
主な事故発生要因	<p>①試掘箇所が適切でなかった。</p>					
<p>図面・写真等</p> <div style="display: flex; justify-content: space-between;"> <div style="width: 30%;"> <p>事故概要説明図</p>

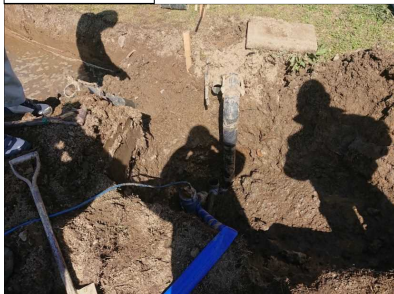
</div> </div> <div style="display: flex; justify-content: space-between; margin-top: 10px;"> <div style="width: 30%;"> <p>事故状況写真①</p>

事故種類	管理施設損害	事故発生形態(機械)	重機(バックホウ)	工事・作業の概要	公園工事	
事故の内容	<p>●地先境界縁石部において、バックホウによる床掘を行おうと開削を始めたところ、埋設深さが約5cmの所に管路(HIVPφ75)が埋設されていたため、バックホウの爪が接触し破損した。</p> <p>●地下埋設物については、事前に発注者に問い合わせたが埋設図はないとの回答だったが、できる限りの事前調査は実施した。現地調査で水中ポンプのケーブルのハンドホールは確認でき、そのハンドホールからケーブル埋設管の深さを推定して作業を実施した。しかし、現地調査で確認できなかった過去に埋設された水質観測用採水管が、GL-5cmと予測困難な浅埋設になっていたため掘削時に破損に至った。</p>					
被害の程度(負傷、影響等)	<p>【物損】 塩ビ管(HIVP)φ75 2本 L=1m程度</p> <p>【影響】 水質観測データが欠測(2/14 14時~2/15 17時(1日と3時間))影響なし</p>					
主な事故発生要因	①事前の埋設物確認及び現地調査も行ったが、予期せぬ浅い位置に埋設管があった。					
図面・写真等	<div style="display: flex; justify-content: space-between;"> <div style="width: 30%;"> <p>事故概要説明図</p>

受注者の再発防止対策	●掘削時掘削箇所の見張り員の配置。

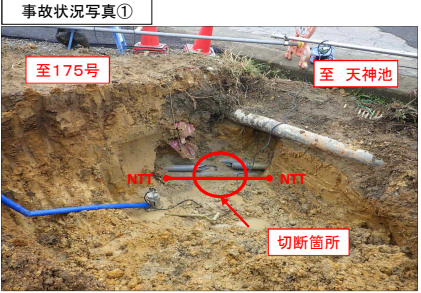
事故状況写真①

<small>事故防止重点対策項目</small> <small>地下埋設管及び</small> <small>掘削作業に対する事故</small>
事故種類	第三者損害	事故発生形態(機械)	重機(バックホウ)	工事・作業の概要	PC上部工事	
事故の内容	<ul style="list-style-type: none"> ●上部工架設に先立ち支保工組立を行うため、地盤改良(砕石への入替え)を0.25m3級バックホウで行っていた。バックホウにより砕石入替えのための掘削を行っている最中にNTT地下埋設管路(PVφ75)をバケットに引っ掛け破損した。 ●支保工設置にあたり、地盤浅部に存在する農業用用水管等(全3本)の確認及び試掘を行っていたが、その後、地盤強度が不足することがわかり、当初より深く掘削し基礎の置き換えを行う必要があることがわかった。その際に、置き換えが必要になったことを発注者側と協議せず、さらに埋設管の再確認を行うことなく工事を進めた。 ●施工計画の変更について発注者と協議し、それを受けて現地立会調査・試掘を行うといった一連の手続きを省略したことが事故の原因である。 					
被害の程度(負傷、影響等)	【物損】 NTT管路 PVφ75 1条 【影響】 なし(破損管路は通信配線がないため)					
主な事故発生要因	①施工計画の変更を協議せず、埋設管の事前調査も行わなかった。					
図面・写真等						
事故概要説明図

受注者の再発防止対策	●事前に施工協議を行う。
