# H30 事故事例集

## 平成30年度建設工事事故事例集

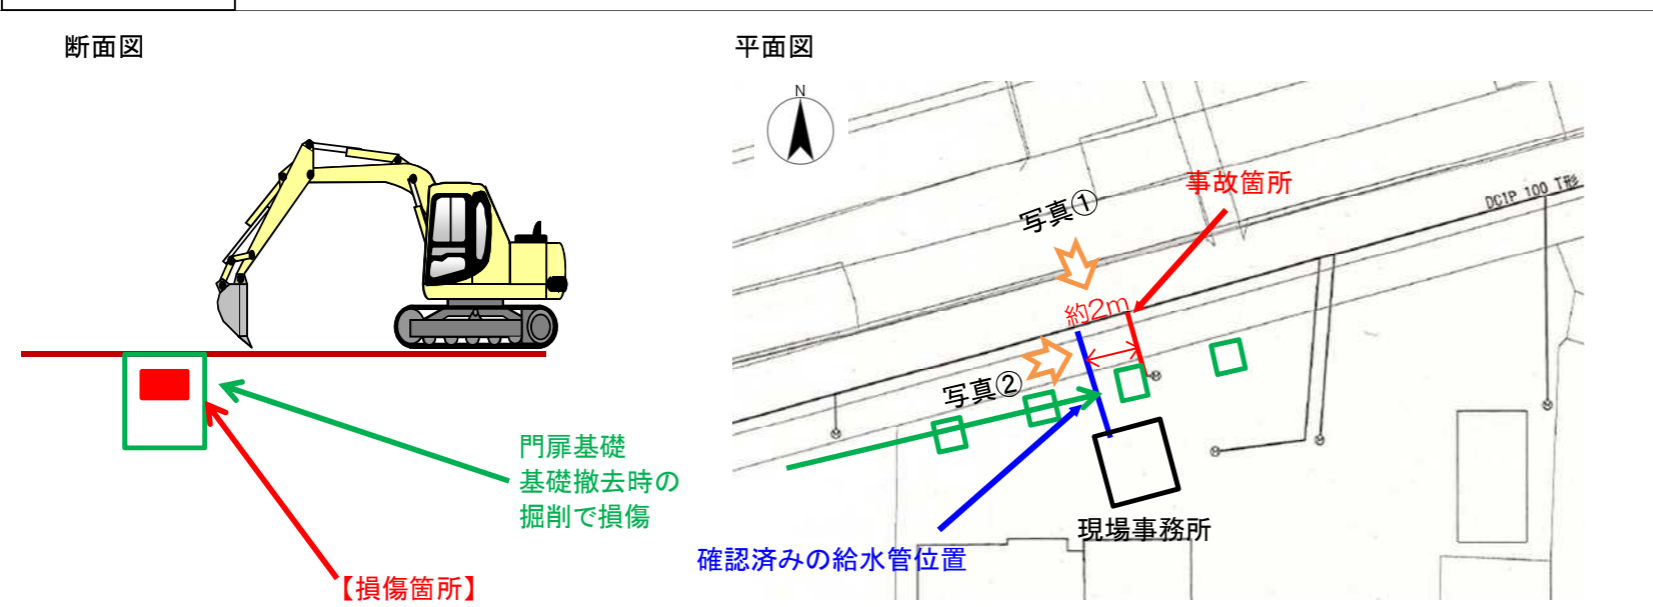
事故概要説明図

| 事故の内容 | <p>2 ● 構造物撤去の掘削中に地中に埋まっていた宅内給水引込管のメーターボックスをバックホウで引っ掛け、給水管を破断した。事前に水道局に埋設物の確認を行っていたが、給水管台帳に破損した給水管の記載が無かった。</p> <p>[事実経過等] ● 市に地下埋設物調査を依頼し、提供を受けた台帳に示された引き込み管を現地で確認していたが、提供を受けた台帳に不備があり、現場で確認した管の直近にもう1本引き込み管が埋設されていたことが要因である。(市が台帳のミスを認め、修理費用も市が負担することとなった)</p> | | | | | | |
| 被害の程度<br>(負傷、影響等) | <p>[物損] 給水管破損</p> <p>[影響] 損傷した引込み管はメーターボックスで止まっており、民家への影響はなし。</p> | | | | | | |
| 主な事故発生要因 | ● 管理者の台帳不備。土被り30cm程度に埋設された状態であり、かつ現場事務所で使用している水道が直近にあることから、並行して存在することは、想定出来ないものであった。 | | | | | | |

| 受注者の再発防止対策 | ● 現地で再度、埋設管の位置確認を実施する。 | | | | | | |

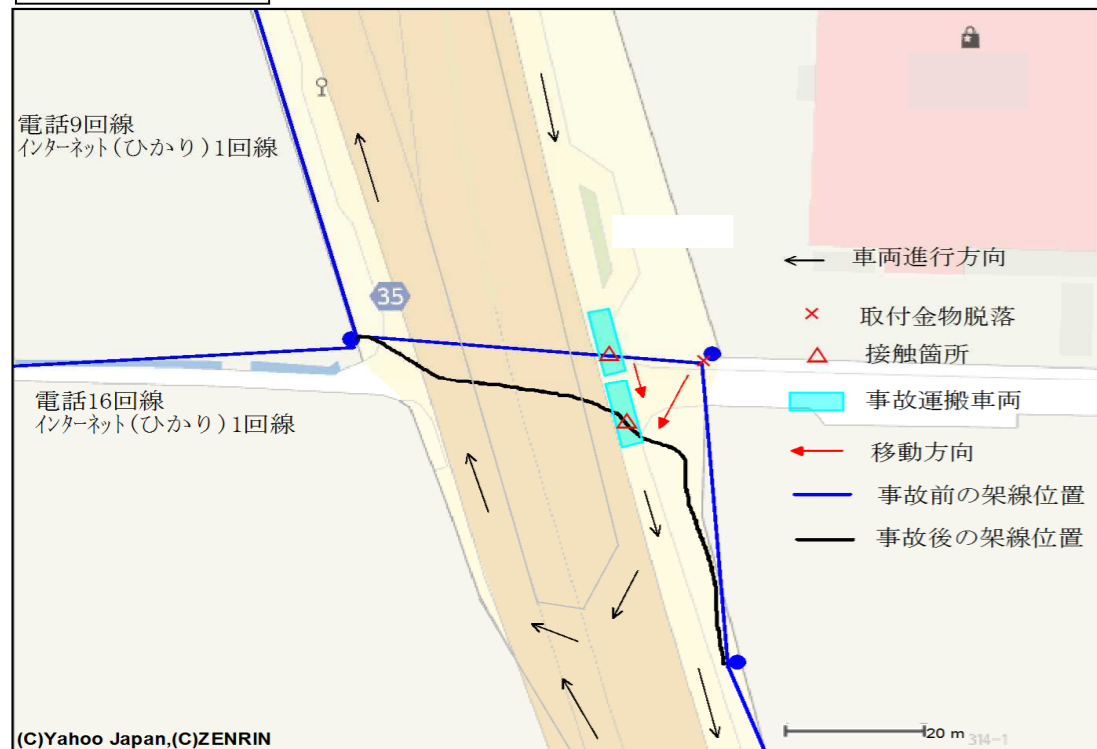
事故概要説明図

| 事故の内容 | <p>[事故概要]</p> <ul style="list-style-type: none"> <li>● 土壌改良機をトレーラーに載せ回送する際に架空横断するNTT電話回線および民間インターネット用の光ケーブルに接触し道路上に落下させた。</li> <li>● 線脱落による回線不通の苦情はなく、当日中に復旧が完了した。</li> </ul> <p>[事実経過等]</p> <ul style="list-style-type: none"> <li>● 作業ヤードに解体搬入された改良機「リテラ」の搬出時に、高さの確認やホッパ等を解体せずに搬出した。</li> <li>● 一般国道バイパス側道の通行について、特殊車両通行許可申請を行わずに搬出した。</li> <li>● 搬入出における作業内容も書面で交わしておらず、口頭のみで行っていた。</li> </ul> | | | | | | |
| 被害の程度<br>(負傷、影響等) | <p>[物損]</p> <p>NTT架空線破損</p> <p>[影響]</p> <p>16:30復旧完了(25軒)(5時間40分回線不通)</p> | | | | | | |
| 主な事故発生要因 | <ul style="list-style-type: none"> <li>● 特殊車両通行許可の不履行(許可条件高さ4mのところ、5.6mにて走行)。</li> </ul> | | | | | | |

| 受注者の<br>再発防止対策 | <ul style="list-style-type: none"> <li>● 特殊車両による資機材搬出入毎に資機材運搬経路図(積載条件と記載)の作成と周知を行う。</li> <li>● 車輛系建設機械作業計画書に資機材計画運搬経路図の追加を行い、作業手順、方法、内容、安全対策に加えて運搬ルート、条件等についても作業前に周知確認を実施する。</li> </ul> | | | | | | |

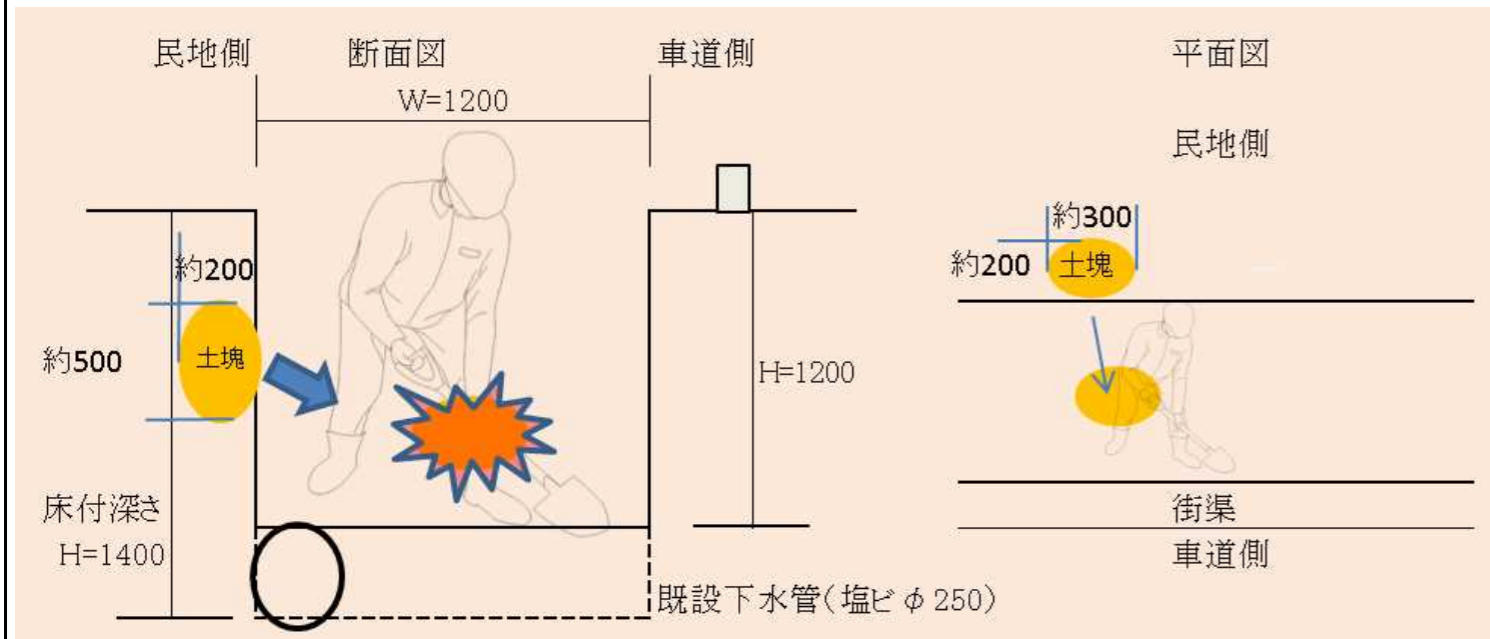
事故概要説明図

| 事故の内容 | <p>[事故概要] ●埋設物の確認をするため、人力掘削の最中、地山監視員を配置し、側面から湧水等の異変は認められなかったが、予期せず地山中腹から一部が崩れて被災した。</p> <p>[事実経過等] ●地山監視員も配置したうえで作業を行っていたが、結果から見ると土留等を行うなど工夫の余地があったと考えられる。</p> | | | | | |
| 被害の程度<br>(負傷、影響等) | [人身] 左脛骨遠位端骨折、左腓骨骨幹部骨折。全治1ヶ月 | | | | | |
| 主な事故発生要因 | ●埋設物の確認のための人力掘削にて、予期せず地山中腹一部が崩壊して被災した。 | | | | | |

| 受注者の<br>再発防止策 | <ul style="list-style-type: none"> <li>●事故同一断面掘削時は、民地側は1:05程度勾配を確保し、車道側は矢板を設置する。</li> <li>●投光器を増設し、掘削内の照度をあげる。</li> </ul> | | | | | |

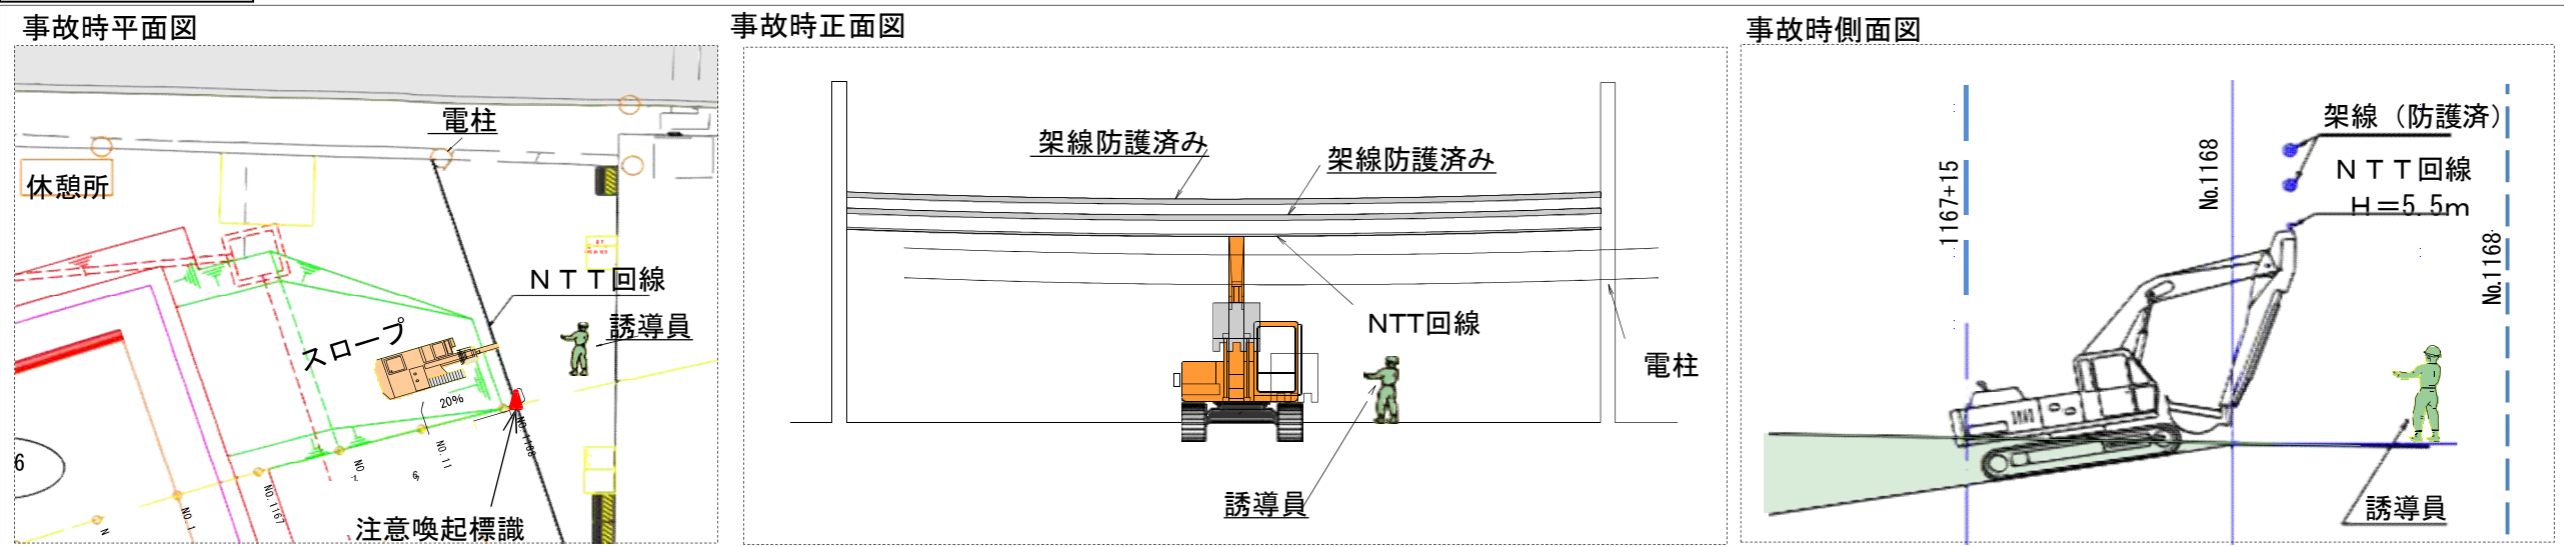
事故概要説明図

| 事故の内容 | <p>[事故概要] ●整地作業中にバックホウがスロープ下部から上昇したところ、ブームがNTT回線に接触した。重機誘導員を配置していたものの、誘導員はバックホウが作業を停止したと勘違いし、周辺の清掃を行っていた。接触していることに誘導員がすぐに気づき、バックホウオペレーターに合図を送り停止させたため、切断には至らなかった。</p> <p>[事実経過等] ●前日の安全作業打合せ、当日の朝礼で架空線の注意喚起を指示・伝達、また当日のKY活動においても架空線接触について議論されており、安全教育は適切に実施されていた。<br/>●架空線に対する注意喚起表示も現場内に設置されていたものの、オペレーターが油断・軽視による不安全行動をとったことにより生じた事故である。一方で安全教育により架空線に対する意識が高まっていたことから、誘導員がすぐに気づき、たるみが生じる程度の損害ですんだものである。</p> | | | | | | |
| 被害の程度<br>(負傷、影響等) | <p>[物損] 架空線にたるみ</p> <p>[影響] 影響なし</p> | | | | | | |
| 主な事故発生要因 | ●重機誘導員は、バックホウが作業を終了していないにも関わらず、監視を行わなかった。 | | | | | | |

| 受注者の再発防止対策 | <p>●重機誘導員との連携を再徹底。</p> <p>●見落とし等の人為的ミスがあった場合でも、架線に接触しないように架空線前後に鋼製ゲートを設置する。</p> | | | | | | |

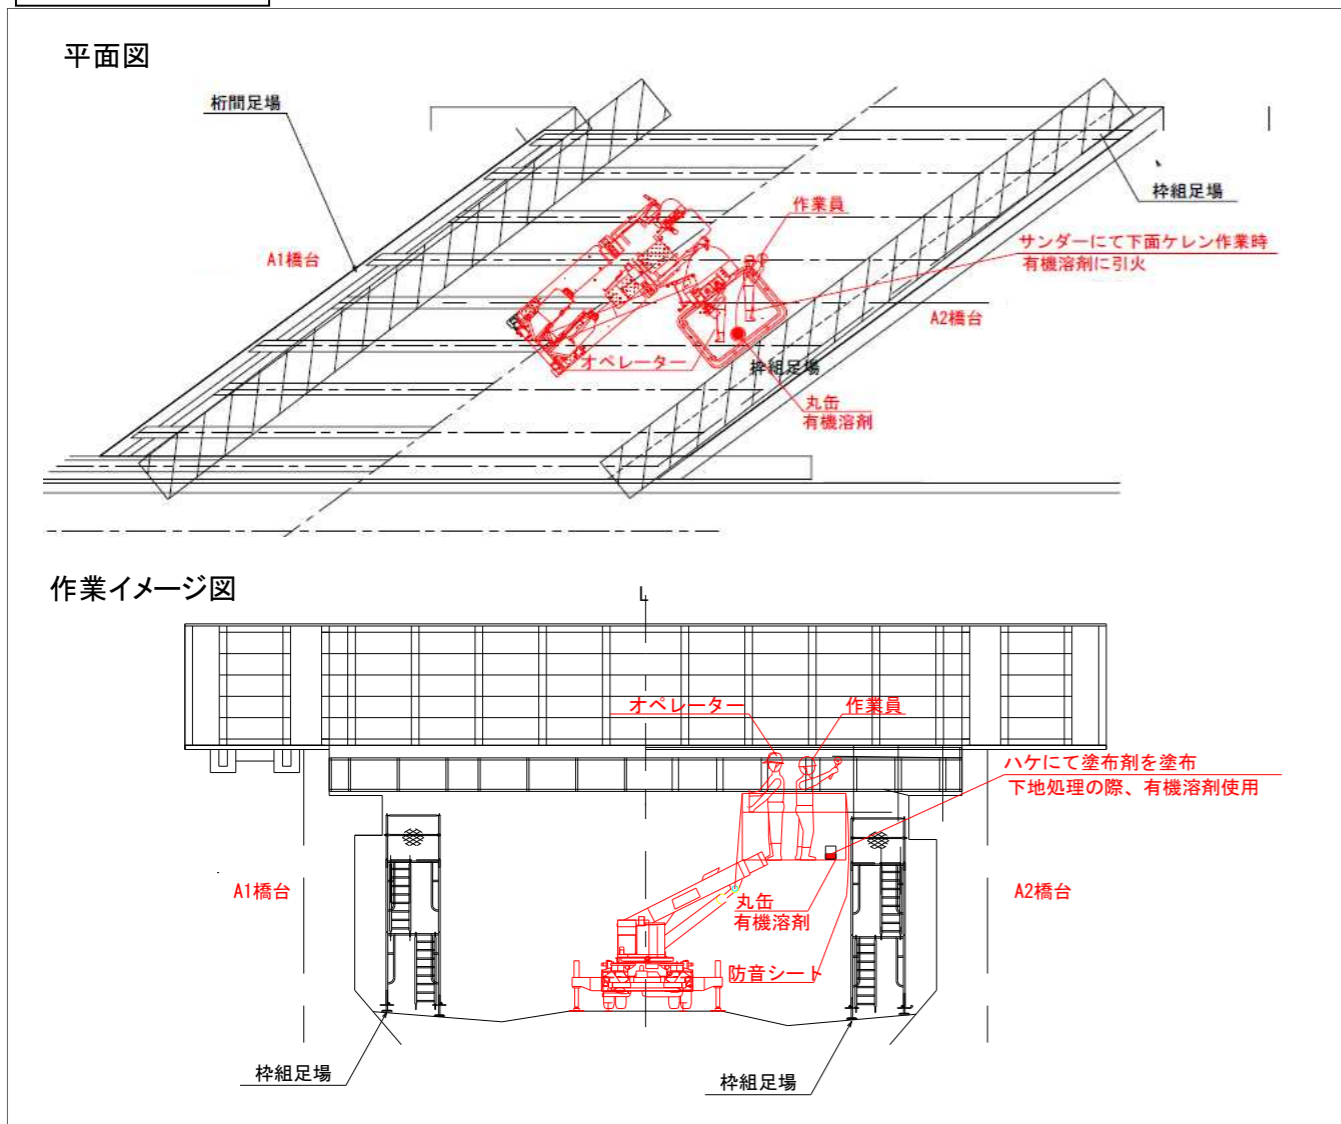
事故概要説明図

| 事故の内容 | <p>[事故概要] ●床版下面の不陸調整パテ作業で下面アンカーの突出部を見つけたため、パテ作業を中断して切断除去作業を行った。切断除去作業は火花を発生させるディスクサンダーを使用した。防炎又は難燃性能を有していないシートで覆っただけの引火性有機溶剤の直上で使用していた。</p> <p>[事実経過等] ●作業員に有機溶剤を使用する作業(火気厳禁作業)において、引火要因の危険性に対する指示が不十分であったため、作業員に有機溶剤の引火に対する認識が低く、火花が発生するアンカー切断作業を有機溶剤の直上で行ってしまった。</p> <p>●アンカー切断作業(火花が発生する作業)時に工具洗浄用の有機溶剤を火気から遠ざけることをしなかった。</p> | | | | | |
| 被害の程度(負傷、影響等) | <p>[物損] 官貸与の軌陸高所作業車(スーパーデッキ) デッキ付属照明設備のコードの一部を焼損、デッキ下面および手摺等を汚損</p> <p>[影響] なし</p> | | | | | |
| 主な事故発生要因 | ●施工計画書(現場においては特に火気の取扱いに注意)が遵守されていなかった。 | | | | | |

| 受注者の再発防止対策 | <p>●有機溶剤作業、火気厳禁の作業注意喚起等の明示を行う。</p> <p>●有機溶剤使用に関して、現場内ルールを作成し、安全教育等で周知徹底する。</p> | | | | | |

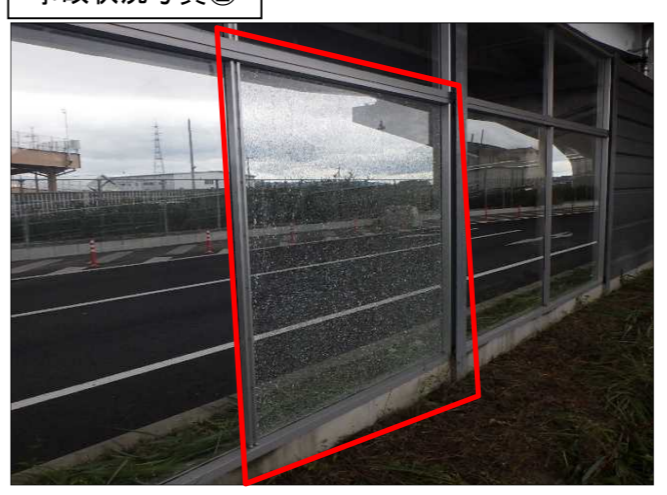
| 事故の内容 | <p>[事故概要] ●道路維持の除草作業(肩掛式草刈り機)で、遮音壁周辺を草刈り中、小石を飛ばし遮音壁(ガラス)を破損(ひび割れ)した。防護ネットは遮音壁に立てかけて設置しており、適切に設置していなかった。</p> <p>[事実経過等] ●施工計画では、飛石等の恐れがある場所については、ネット養生の支持者を設置し移動式ネットで防護するように記載されているが、実際の判断が現場にゆだねられており、安全指示を適切に行っていなかった。</p> | | | | | | |
| 被害の程度(負傷、影響等) | [物損] 遮音壁破損(透明板ひびわれ) | | | | | | |

赤線内  
※遮音壁(ガラスタイプ) [破損後]

| 受注者の再発防止対策 | <ul style="list-style-type: none"> <li>●肩掛式草刈作業において、事前に現地確認し、飛び石等飛散物の影響で事故に繋がる場所の作業は、必ず2名1組でネット養生を行うよう、事前に指示する。</li> <li>●防護サイズのサイズを大きくする(H1150×W1800→H1800×W2700)。</li> </ul> | | | | | | |

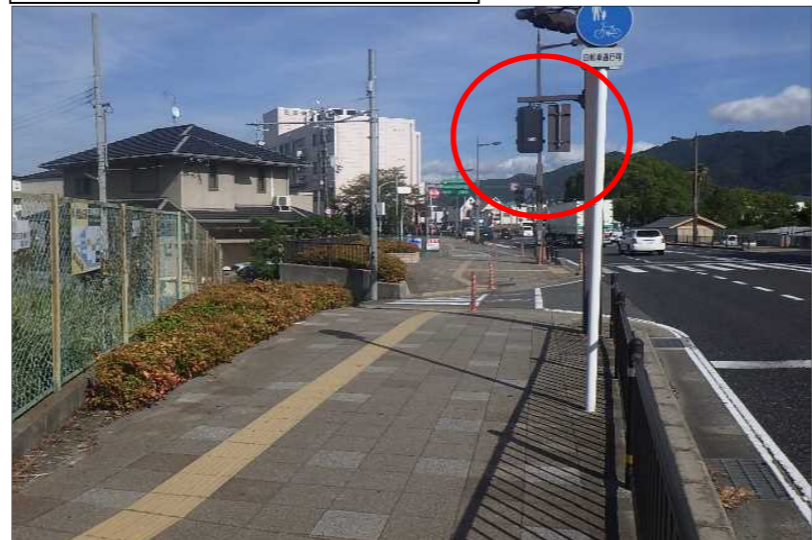
事故状況写真① (事故現場写真)

| 事故の内容 | <p>[事故概要] ●植枠内の除草作業を行うため、歩行者への安全周知用電光掲示板を歩道内に乗り入れていた。該当箇所での作業が終了し車道へ出ようとしたところ、歩行者用信号機(信号単独柱)に引っ掛け、信号機の灯具カバーを一部損傷させた。</p> <p>[事実経過等] ●本工事の事故要因は運転手が情報板を下げたと勘違いした事による不注意である。<br/>●作業完了後の電光掲示板は運転手が自ら下げる。併せて下げたことの指し確認を現場代理人若しくは主任技術者が直接確認を実施していなかった。</p> | | | | | |

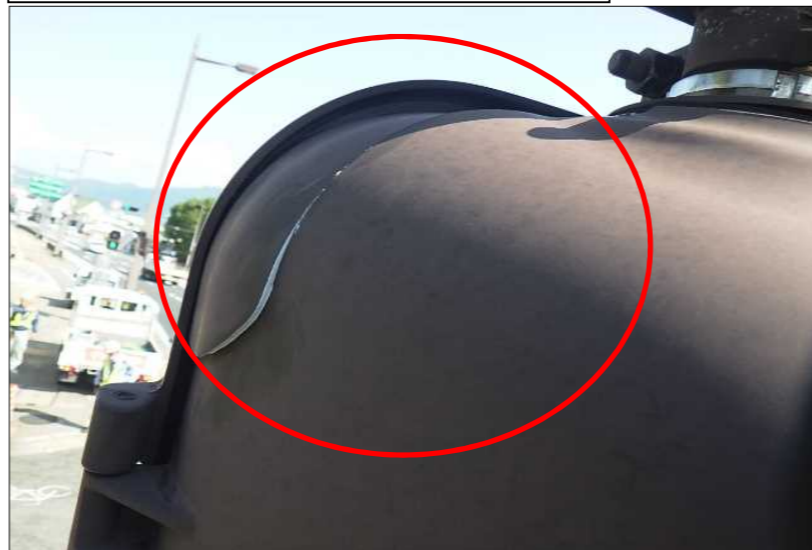
| 被害の程度<br>(負傷、影響等) | <p>[物損] 歩行者用信号機破損(灯具カバー一部破損、信号機の機能は正常作動常)</p> <p>[影響] なし</p> | | | | | |

事故状況写真② (一部破損した信号カバー)

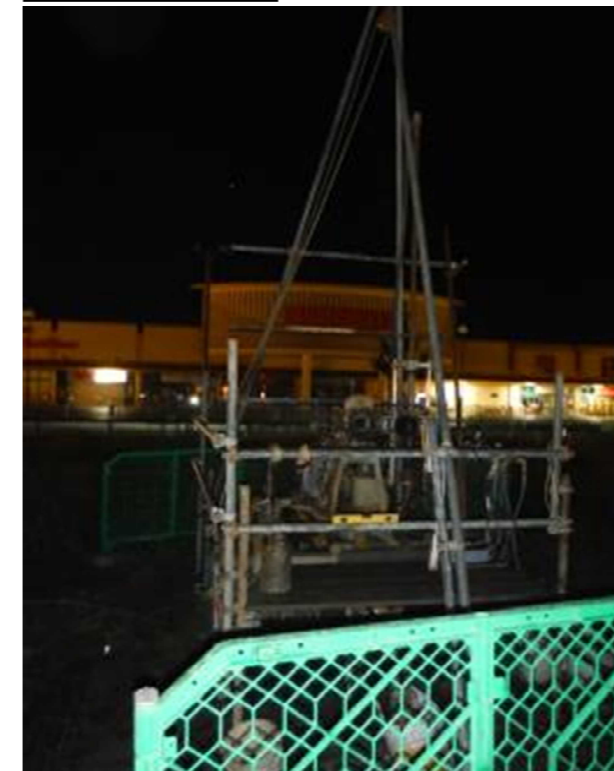
事故状況写真①

地表状況: 下水管損傷箇所の地表部

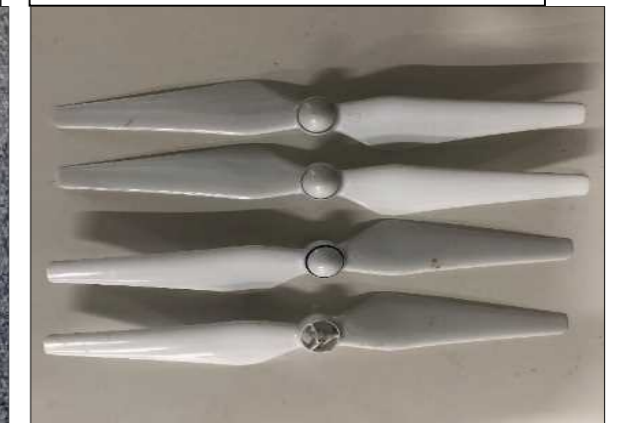
事故状況写真② (損傷したプロペラ)

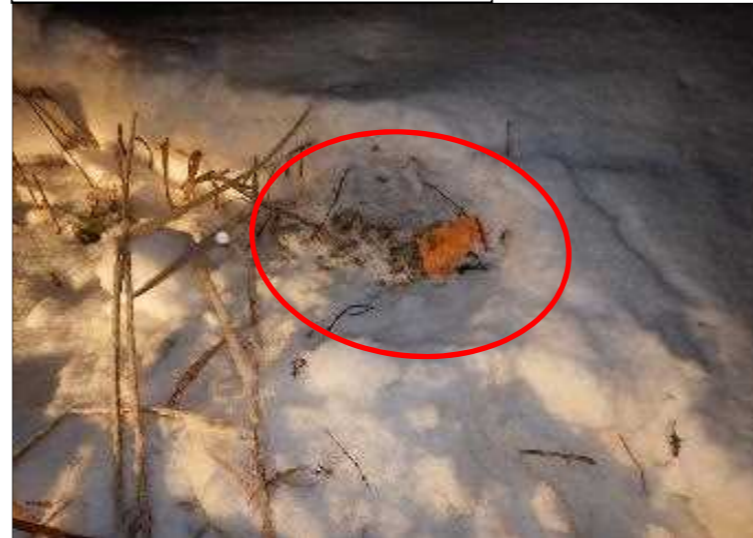
| 事故の内容 | <p>[事故概要] ●一般国道の凍結防止散布作業時(22:30頃)、所定の転回場所(事務所除雪基地)を通り過ぎたため、200m先の停車帯で転回するも一度で転回できず、切り返して出際に雪堤内にあったコンクリート防護壁(重力式擁壁)に接触し、車両の後部左側バンパーを損傷した。</p> <p>[事実経過等] ●所定の転回場所ではないが、回転可能と油断、軽視した。</p> | | | | | |

事故状況写真③ (接触箇所近景)

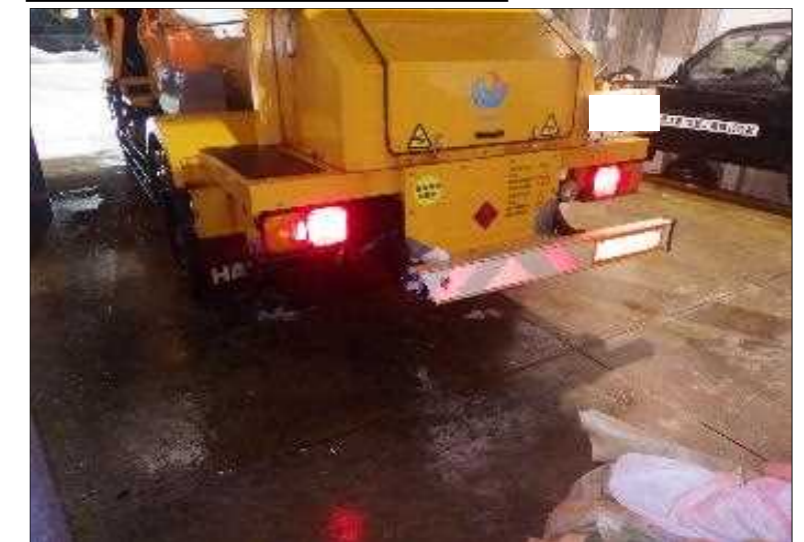
| 被害の程度(負傷、影響等) | <p>[物損] 凍結防止散布車(貸与機械)左側バンパー損傷</p> <p>[影響] 車両損傷による散布作業の不可</p> | | | | | |

事故状況写真④ (車両損傷状況)

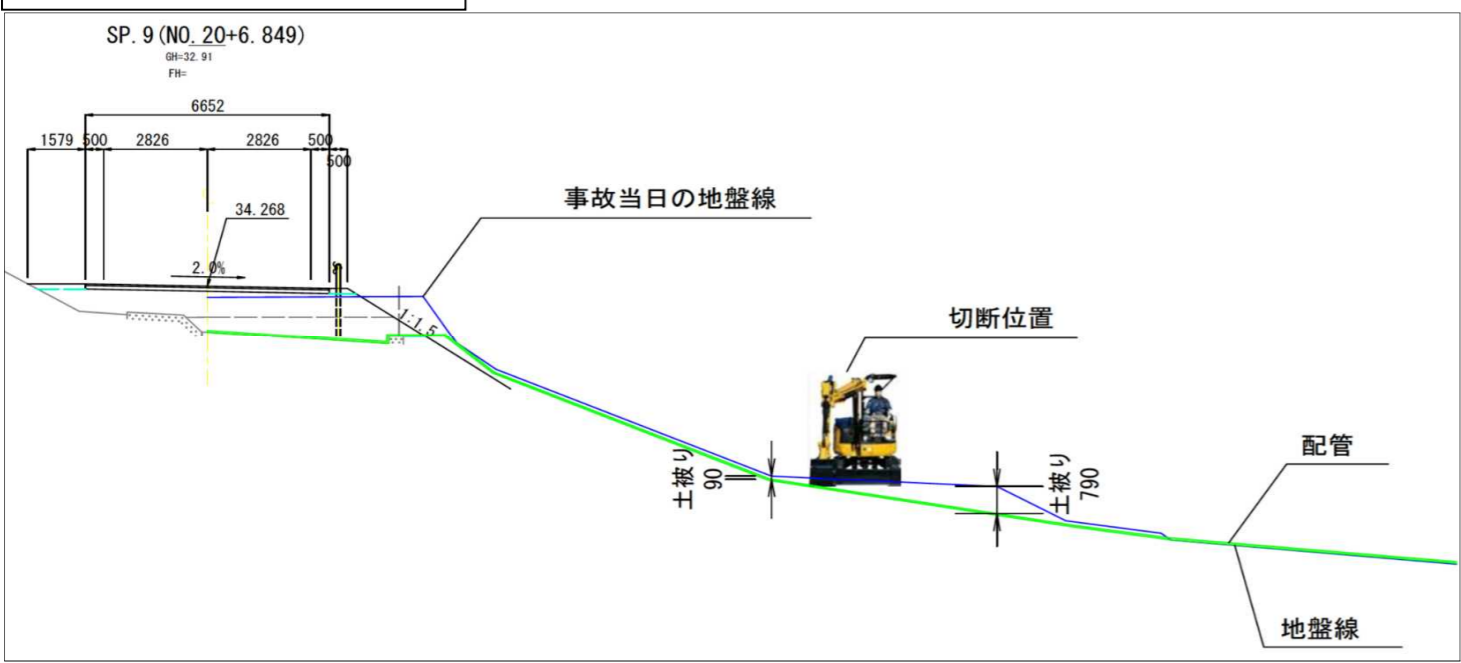
事故概要説明図 (A-A断面図)

| 事故の内容 | <p>[事故概要] ●仮設工事用道路の撤去及び地山に載っていた掘削残土の撤去を0.45級バックホウにて行っていた。本工事で仮移設(埋設)していた内池から大池に排水するための水中ポンプ駆動用配線をバックホウの排土板で引っかけて、3条の内1条を切断、残り2条の被覆が剥がれた。</p> <p>[事実経過等] ●元請業者の下請業者への埋設深さに対する指導不足が原因である。</p> | | | | | | |
| 被害の程度(負傷、影響等) | <p>[物損] 水中ポンプ駆動用の電力供給用配線 1条切断・2条被覆の剥がれ(CVT60sq-3C)</p> <p>[影響] なし</p> | | | | | | |

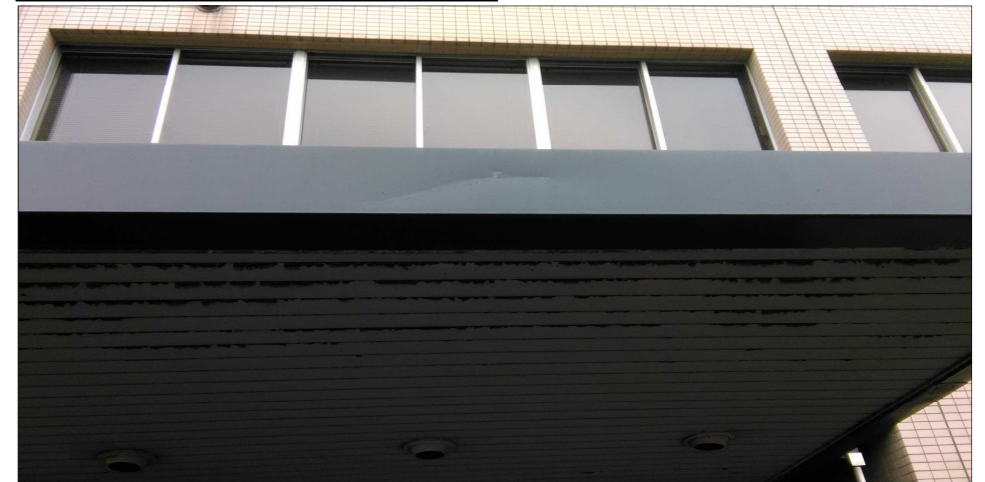
事故状況写真① (庇の損傷状況)
