# R4 事故事例集

## 令和4年度 建設工事等事事故事例集

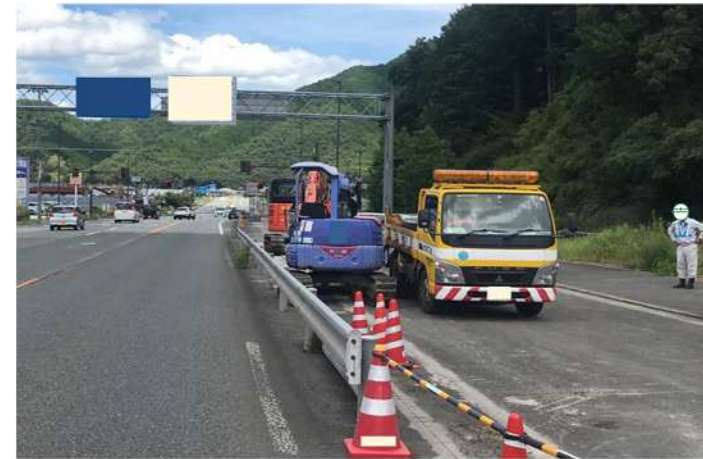
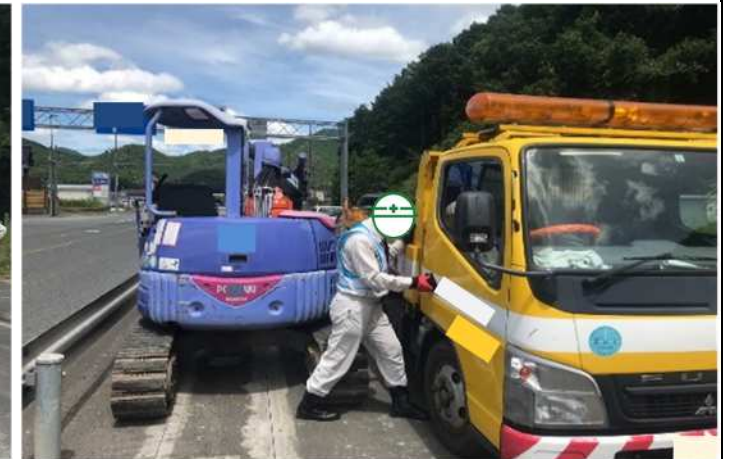
重機による施工等 及び作業員との接触
事故種類	工事関係者	事故発生形態(機械)	特殊車両等(バックホウ)	工事・作業の概要	舗装工事			
事故の内容	[事故概要] ●散水融雪設備の撤去に伴う舗装版取壊し作業中、ダンプトラックを移動させようと作業員が後退中のバックホウ(0.1m <sup>3</sup> 級)の背後に移動した際、キャタピラーに足をはさみ、転倒したときに足首を骨折したものの。 [事実経過等] ●KY活動は実施していた。							
被害の程度(負傷、影響等)	【人身】 複雑骨折(右脛骨天蓋・右第2足趾基節骨・右第1楔状骨) [1ヶ月以上の療養]							
主な事故要因	●バックホウとの近接作業において、誘導者を明確に指定し、誘導させるなどの対策を講じていなかった。							
具体的な再発防止対策	●重機の誘導員を、施工業者(職長)から選任して、指揮、監視を行う。 ●作業手順書、安全教育、KY活動の見直しを行う(資料の見やすさ、本人確認の徹底)

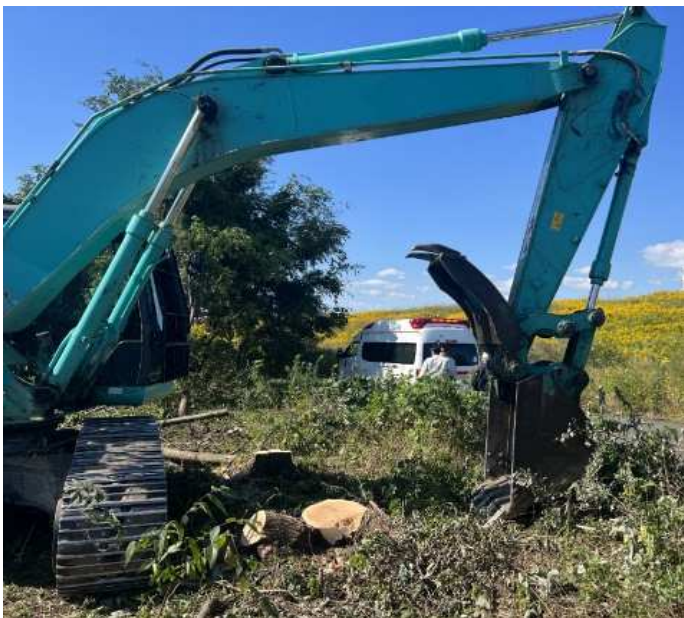
事故状況写真①

事故種類	工事関係者	事故発生形態(機械)	特殊車両等(バックホウ)	工事・作業の概要	河川維持作業		
事故の内容	<p>〔事故概要〕 ●河川敷の伐木作業において、伐木の倒れる向きをバックホウ(バケット)で変えようとした際、アームを伸ばした反動でバックホウ本体が傾き、バケットの先端が作業員の背中に接触したものと。</p> <p>〔事実経過等〕 ●作業員がチェーンソーで伐木を行い、伐木が道路側へ倒れないようコントロールするために、バケット(掴み装置)で枝をつかんでいた。 ●伐木が作業員側に倒れてきたためバケットで倒れる向きを変えようとしたが、アームを伸ばした反動でバックホウ本体が傾き、連動して動いたバケットの先端が作業員の背中に接触したものと。</p>						
被害の程度(負傷、影響等)	【人身】 血気胸および肋骨骨折 [1ヶ月の入院加療、受傷後90日までの病院での加療]						
主な事故要因	●本来、集積作業に使用する掴み装置付きバックホウを目的外の作業に使用した。						
具体的な再発防止対策	●伐木作業時、バックホウの補助作業は禁止する。 ●作業手順書を標準伐木手順、道路際伐木手順、河川際伐木手順の3パターンに区分・改訂し、作業員全員に周知徹底する。

掴み装置付きバックホウ

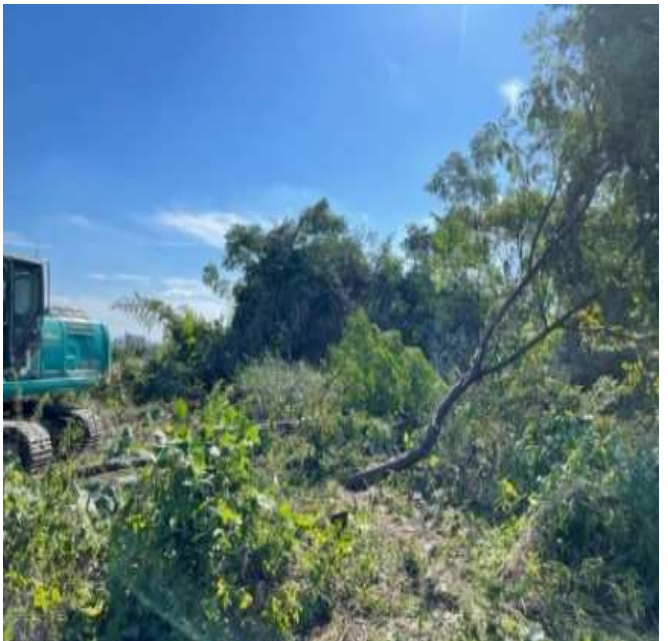
事故状況写真②

伐木

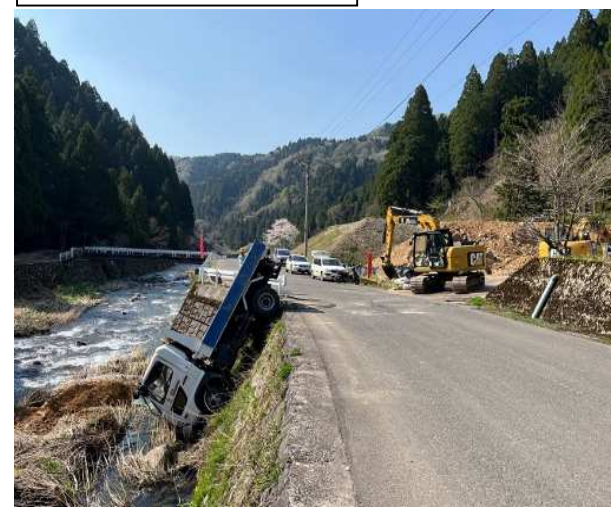
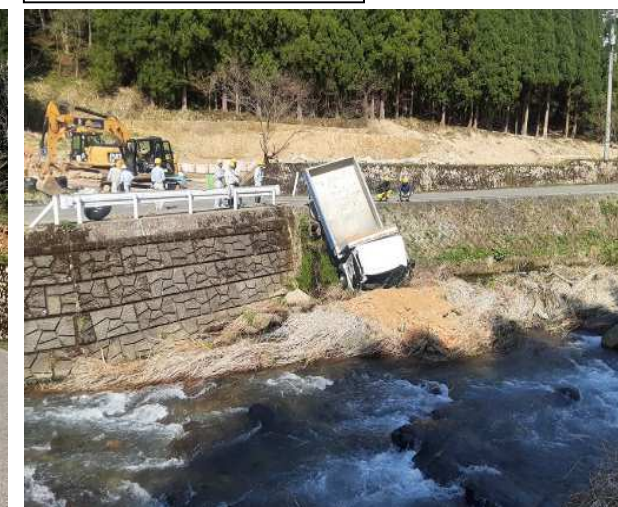
令和4年度 建設工事等事故事例集		事例No.03	事故発生日	令和4年4月20日	14時頃	天候	晴
事故種類	物損	事故発生形態(機械)	特殊車両等(バックホウ)	工事・作業の概要		ダム工事	
事故の内容	<p>〔事故概要〕 ●建設発生土仮置き場において、4tダンプが搬出のために後退していた際、排土用のくぼみ(深さ30cm)に後輪が脱輪したため、運転者自らバックホウにてダンプの車体を直接押し脱出を試みたところ、ダンプが車止め(高さ20cm)として使用していた石を乗り越え川に転落したものの。</p> <p>〔事実経過等〕 ●加害者はバックホウの用途外使用の認識はあったが、脱輪脱出を急ぎ、作業時にサイドブレーキ及び車止めを設置すれば大丈夫と軽視した。 ●新規入場者教育、KY活動は実施していた。</p>						
被害の程度(負傷、影響等)	【物損】 4tダンプ破損(廃車)						
主な事故要因	<ul style="list-style-type: none"> <li>●バックホウを用途外に使用した。</li> <li>●連絡困難箇所での緊急連絡ができずに1人作業となった。</li> </ul>						
具体的な再発防止対策	<ul style="list-style-type: none"> <li>●建設機械の用途外使用に関する指導、再周知を行う。</li> <li>●連絡困難箇所での緊急時連絡体制を確立する(トランシーバーの利用)</li> <li>●安全に考慮した計画書の見直しと、1人作業禁止の徹底する。</li> </ul>

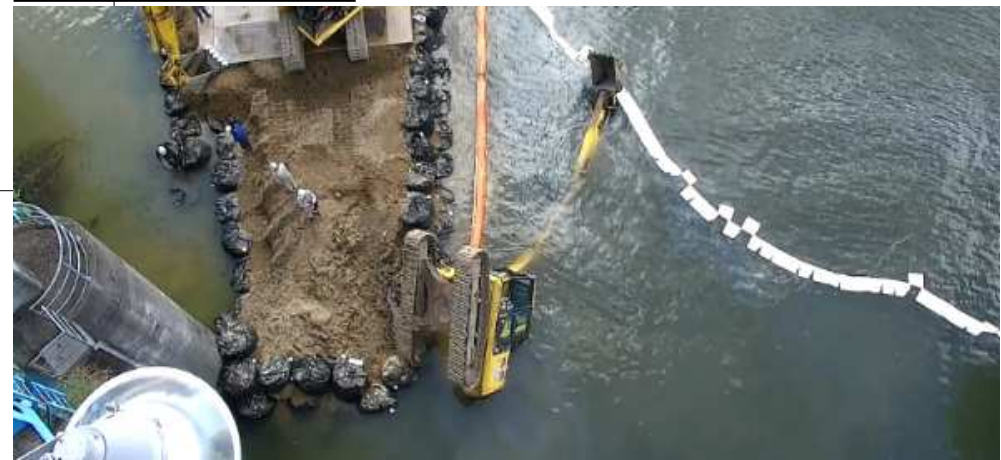
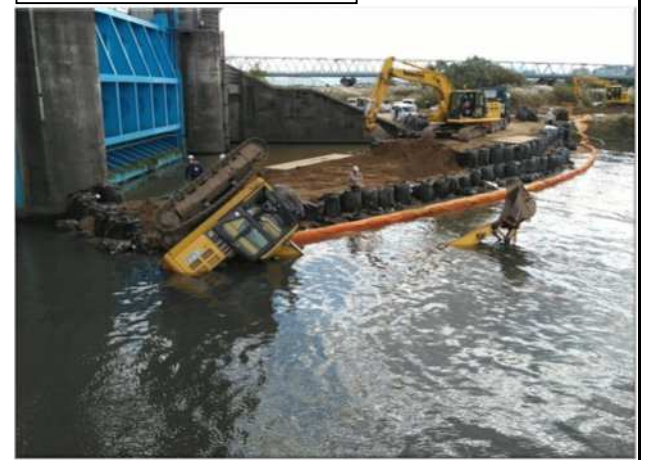
<small>重機による施設等 及び作業員との接触</small>
事故種類	物損	事故発生形態(機械)	特殊車両等(バックホウ)	工事・作業の概要	河川工事			
事故の内容	<p>[事故概要] ●水門ピア部の耐震補強工事に伴う仮締切堤の事前設置において、バックホウを用いて大型土のうを敷設していた際、仮締切河岸側のバックホウキャタピラーが沈み込み、河川内(水深約1.5m)に横転したものの。</p> <p>[事実経過等] ●KY活動は実施していた。</p>							
被害の程度 (負傷、影響等)	<p>【物損】 バックホウの水没(全損)</p> <p>【影響】 バックホウの運転機能不能障害、重機の水没により潤滑油が拡散したが、オイルフェンス、吸着マットにより補足を実施</p>							
主な事故要因	●不安定な施工箇所で行った。							
具体的な再発防止対策	<p>●作業関係者全員で当日の施工箇所の点検を行う。</p> <p>●仮締切堤完成後においても、吸い出し等の影響による強度低下などを確認する。</p>

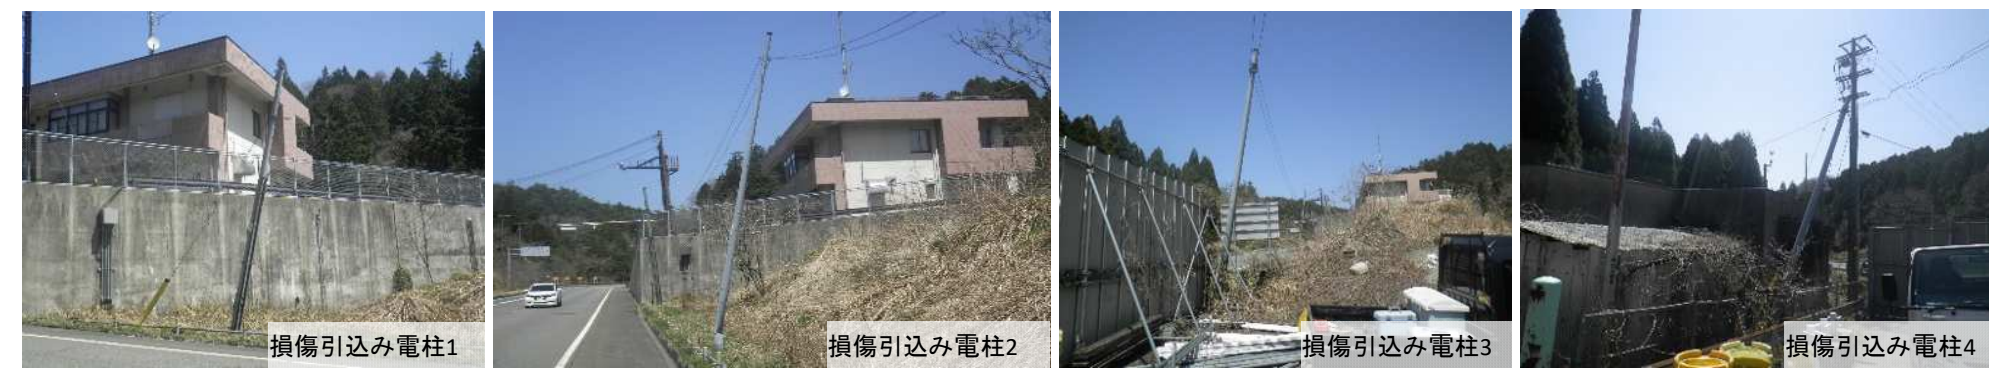
事故状況写真

事故種類	管理施設損害	事故発生形態(機械)	特殊車両等(バックホウ)	工事・作業の概要	道路工事			
事故の内容	<p>〔事故概要〕 ●バックホウの向きを変えるため旋回したところ、引込み電柱のワイヤーに接触し、引込み電柱4本がワイヤー2本で繋がっていたため引っ張られて、電柱が傾き損傷したもの。</p> <p>〔事実経過等〕 ●引込み電柱は現在使用されておらず、旧基地内に存置されていたもの。 ●現地に三角旗やのぼり旗を設置していなかった。 ●安全教育(KY活動、安全日誌)を実施していた。</p>							
被害の程度(負傷、影響等)	【物損】 引込み電柱4本の傾き・損傷							
主な事故要因	●架空線(ワイヤー)に対する安全対策が不十分であった。							
具体的な再発防止対策	●現場内における架空線等の位置を明示し、再確認する。

引込み電柱4本にワイヤーが2本連結してあった

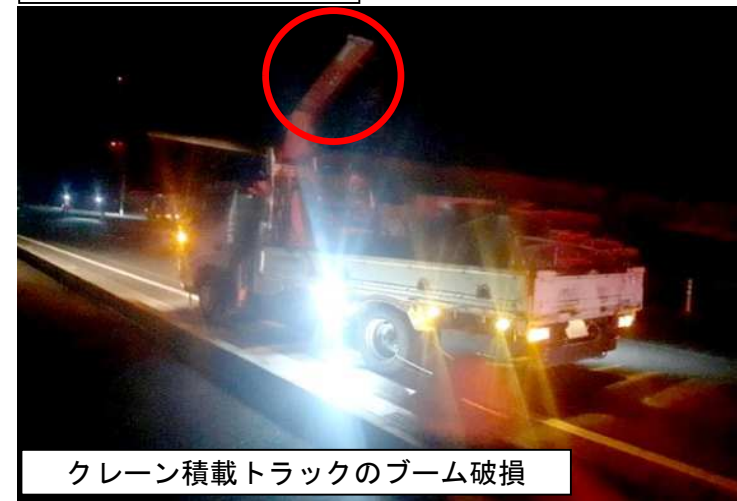
事故状況写真①

事故種類	第三者損害		事故発生形態(機械)	特殊車両等(クレーン)		工事・作業の概要	橋梁下部工事	
事故の内容	<p>[事故概要] ●クレーン積載トラックにて資材を運搬中、伸ばしたままのブームが道路上空の架空線に接触し、切断したものの。</p> <p>[事実経過等] ●伸ばしたブームをたたみ忘れ、走行した。</p>							
被害の程度 (負傷、影響等)	<p>【物損】 NTTケーブル、オプテージケーブルの切断、クレーン積載トラックのブーム破損</p> <p>【影響】 NTT電話線不通(復旧まで6時間)、オプテージ通信線不通(復旧まで13時間)</p>							
主な事故要因	<ul style="list-style-type: none"> <li>●ブームをたたみ忘れた。</li> <li>●作業手順において「積込は複数名で行う」こととなっていたが、1人で行った。</li> <li>●夜間作業において積込場所の照明が不足していた。</li> </ul>							
具体的な再発防止対策	<ul style="list-style-type: none"> <li>●積込完了時の確認を複数名で行う。</li> <li>●ブーム、アウトリガー警報装置付きの車両を使用する(格納忘れによる走行時の接触事故を未然に防止する)</li> <li>●積込場所(資材置き場)に照明設備を設置する。</li> </ul>

クレーン積載トラックのブーム破損

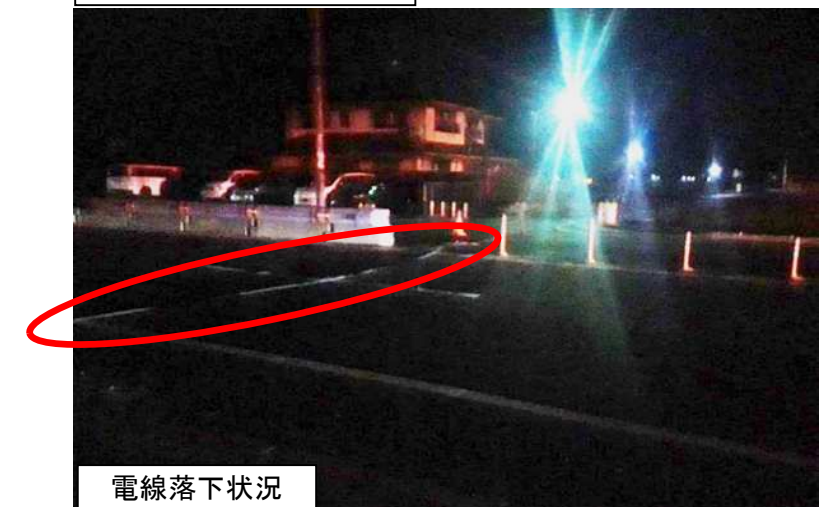
事故状況写真②

電線落下状況

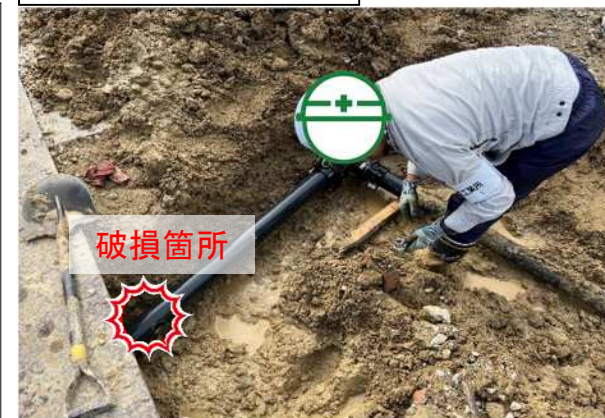
事故状況写真

地下埋設管及びケーブル敷設に対する事故
事故種類	管理施設損害	事故発生形態(機械)	工具(その他)	工事・作業の概要		土木営繕工事		
事故の内容	[事故概要] 転落防止用手摺りの設置において、単管を打ち込む際に埋設給水管を破損したものの。 [事実経過等] <ul style="list-style-type: none"> <li>●埋設水道管の仮移設は他工事の業者が行い、本工事の元請業者が現地立会し仮移設の埋設場所を確認していた。</li> <li>●元請業者は、仮移設場所を把握しているにもかかわらず、仮移設場所の明示を他工事の業者に依頼せず、また、下請業者に埋設管の存在を情報提供せず、手摺りの設置を指示し、事故に至った。</li> </ul>							
被害の程度(負傷、影響等)	【物損】 埋設給水管の破損 【影響】 事務所で3時間30分断水							
主な事故要因	<ul style="list-style-type: none"> <li>●水道管の仮移設箇所について、現地への明示や埋設配管図の作成を行っていなかった。</li> <li>●下請業者に埋設管の存在を情報提供せず、手摺りの設置を指示した。</li> </ul>							
具体的な再発防止対策	<ul style="list-style-type: none"> <li>●全作業員に対し、事故事例の周知及び地下埋設物に対する注意喚起を行う。</li> <li>●仮移設場所の明示(杭の設置)を行う。</li> <li>●現地と整合した埋設配管図を作成・掲示し周知する。</li> </ul>

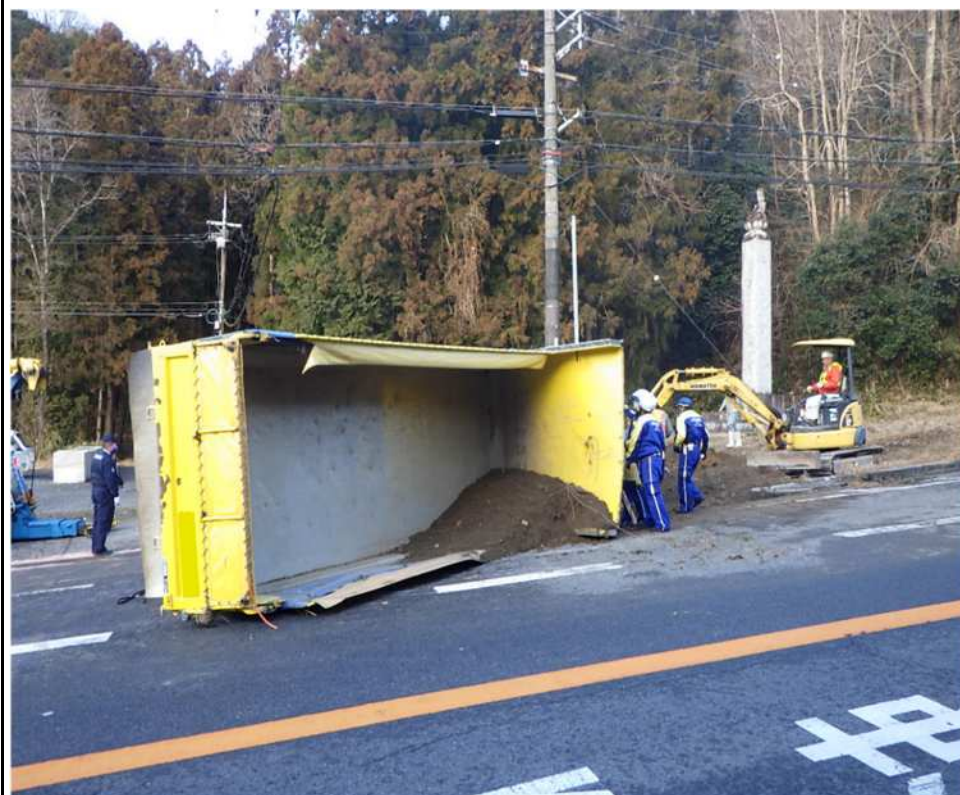
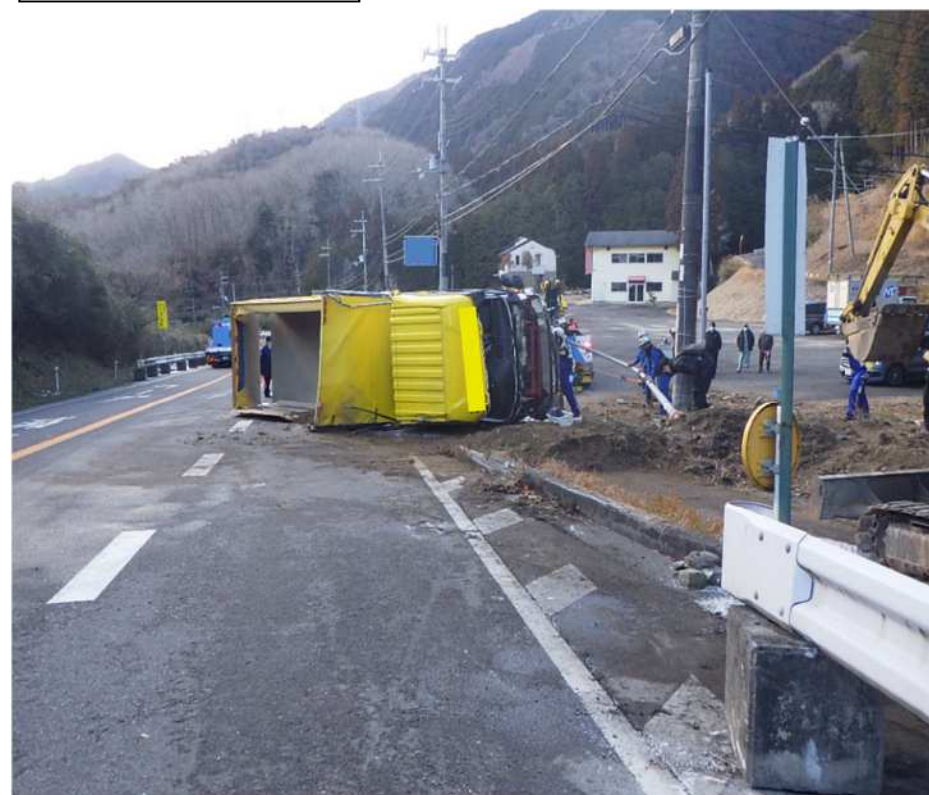
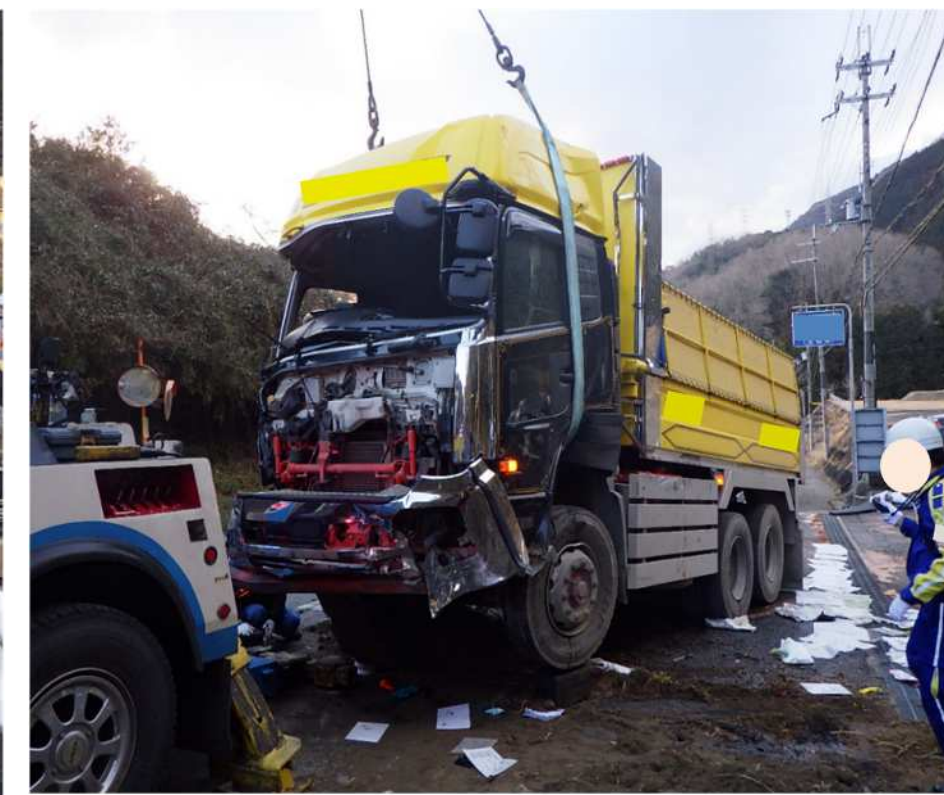
令和4年度 建設工事等事故事例集		事例No.08	事故発生日	令和5年1月30日	13時頃	天候	曇
事故種類	工事関係者	事故発生形態(機械)	車両(ダンプトラック)		工事・作業の概要	河川工事	
事故の内容	<p>〔事故概要〕 ●建設発生土を運搬中、反対車線の登坂車線にてダンプトラックが横転したもの。</p> <p>〔事実経過等〕 ●原因不明の事故。 ●積載測定装置のデータを確認したところ、過積載ではなかった。 ●車両の点検は適切に実施していた。</p>						
被害の程度 (負傷、影響等)	<p>【人身】 ダンプトラック運転手死亡</p> <p>【物損】 道路照明 1基、ガードレール 約4m、歩車道境界ブロック 約10m、案内看板 数枚、吸着マット(タフネルプロッターF1型 1箱)</p>						
主な事故要因	●考えごとやよそ見等により車両が路肩に寄っていることに気づくのに遅れ、側溝に落ちるのを回避するために急ハンドルを切ったことで車両の制御が効かなくなったと推測。						
具体的な 再発防止対策	<ul style="list-style-type: none"> <li>●全作業員に対し特別安全教育を実施し、交通ルール遵守の徹底・運転前点検の徹底を再周知する。</li> <li>●朝礼時に全員の体温確認、目視での体調確認、血圧測定実施確認、アルコールチェックを行う。</li> <li>●体調不良があれば作業途中でも報告・確認できる職場づくりを徹底する。</li> </ul>

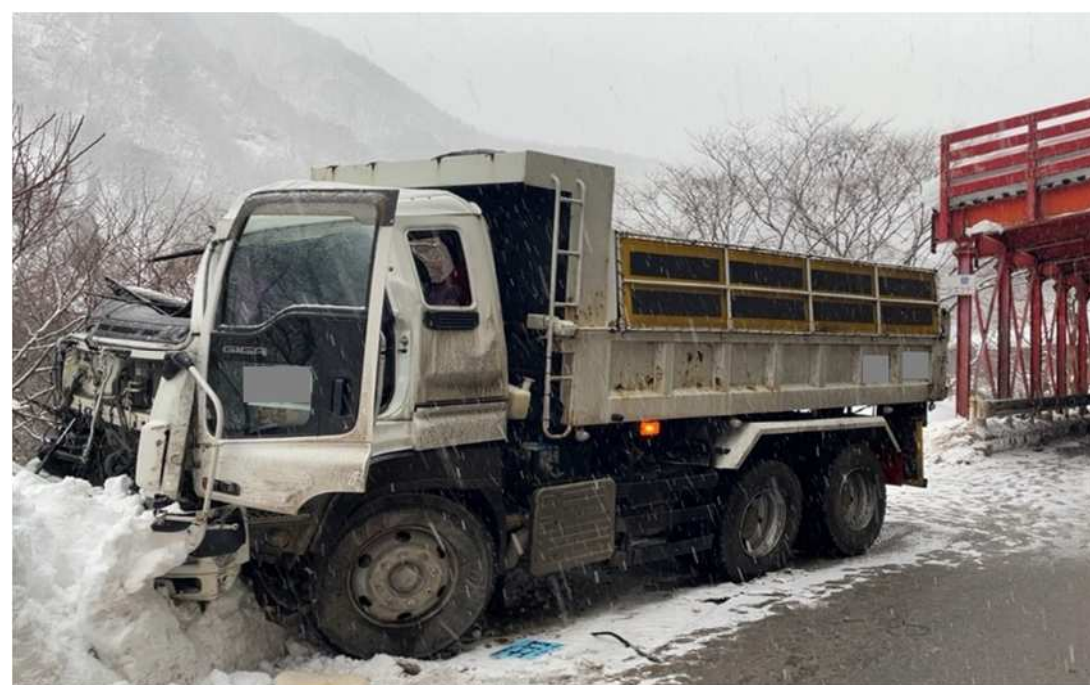
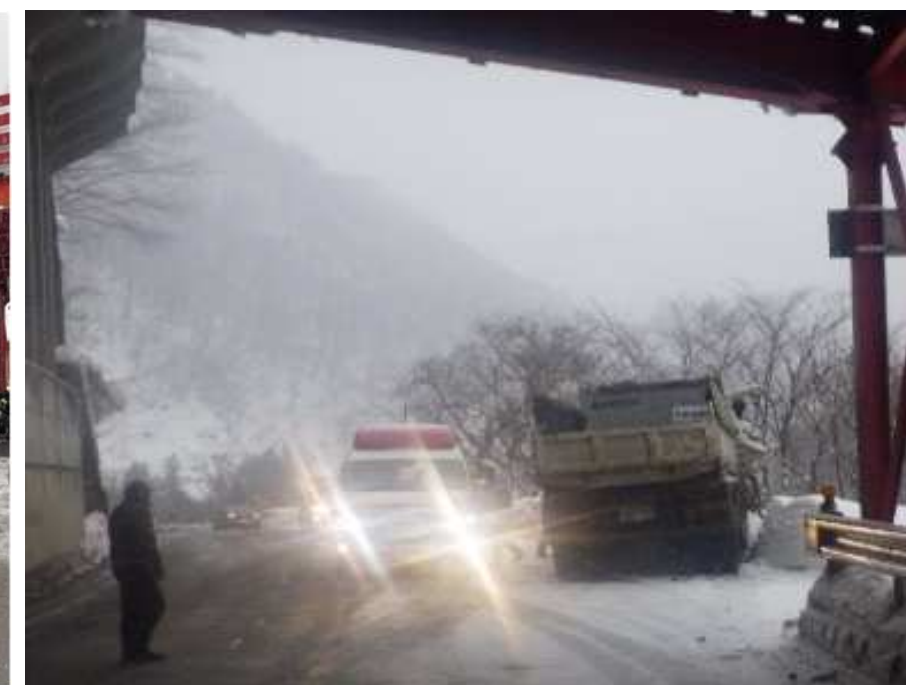
令和4年度 建設工事等事故事例集		事例No.09	事故発生日	令和5年2月1日	15時頃	天候	雪
事故種類	工事関係者	事故発生形態(機械)	車両(ダンプトラック)	工事・作業の概要	トンネル工事		
事故の内容	<p>〔事故概要〕 ●トンネルズリをダンプトラックで運搬し荷下ろしした後、現場に戻る途中にスノーシェッド(雪崩防止の覆道)内の壁に衝突し、駒止ブロックに乗り上げたもの。</p> <p>〔事実経過等〕 ●司法解剖の結果、出血性ショックであった(病気による死亡ではない) ●土砂を降ろした後のため、過積載ではない。また、車両の点検は適切に実施していた。 ●健康状況は、高血圧症、糖尿病、気管支喘息のため医師の指導の下、加療中であった。 ●ドライブレコーダーや目撃情報より現場事故地点8km手前より、ダンプがふらつき走行していたことから、身体に不調があった事が推測される。</p>						
被害の程度 (負傷、影響等)	<p>【人身】 ダンプトラック運転手死亡</p> <p>【物損】 スノーシェッド内の鋼製の柱材等</p>						
主な事故要因	<ul style="list-style-type: none"> <li>●大雪の関係により、前日から夜間の除雪作業に従事(自治体発注)しており、1日の最大拘束時間が16時間を越えていた。</li> <li>●依頼者による拘束時間及び運転時間の適切な管理がされていなかった。</li> <li>●勤務終了後、継続8時間以上の休息期間を確保していなかった。</li> </ul>						
具体的な 再発防止対策	<ul style="list-style-type: none"> <li>●関係者全員に対し、始業前の健康確認の徹底及び安全運転の徹底を指導する。</li> <li>●運転者の健康状態を多面的に把握するため、始業前の血圧測定を行う。</li> <li>●運搬ルート沿道の休憩可能箇所を周知する。</li> <li>●ダンプ運転手等労働者の連続勤務を含む勤務状況の確認を行う。</li> </ul>

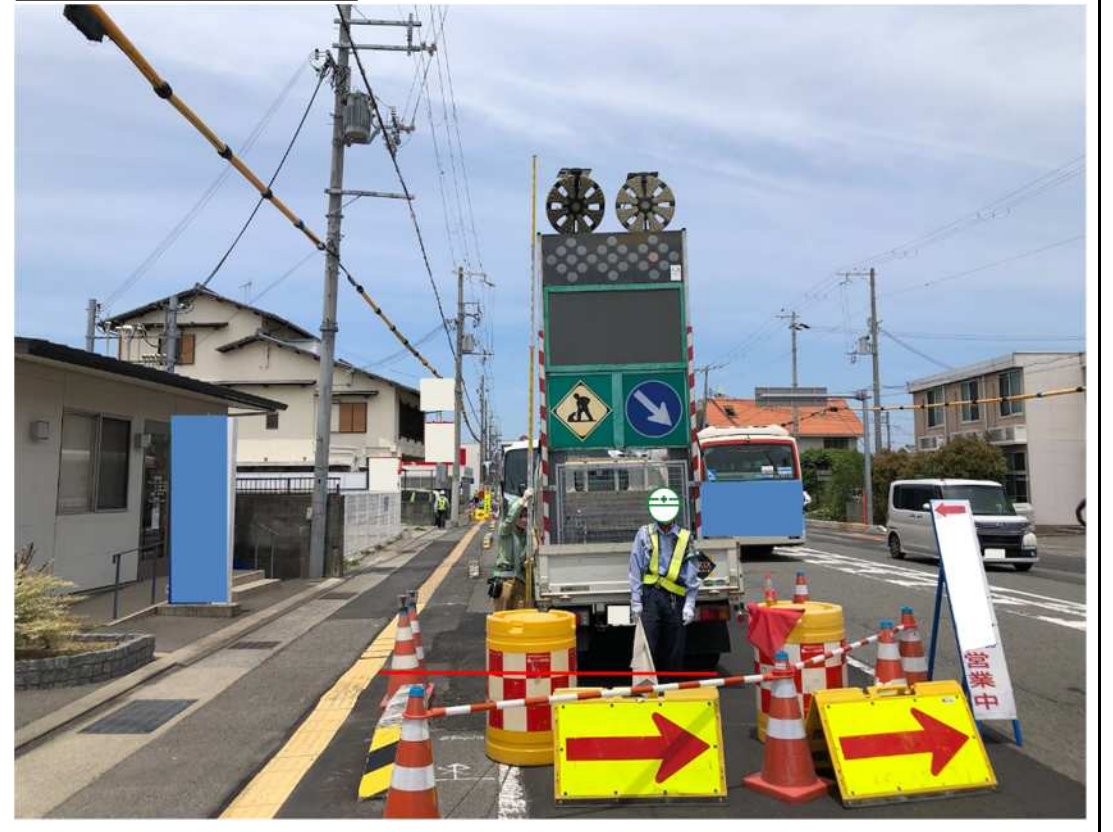
事故車両写真

事故種類	第三者損害		事故発生形態(機械)	機械以外		工事・作業の概要	電線共同溝工事	
事故の内容	<p>[事故概要] ●道路上で待機していた規制車が規制を行うため発進した際、電光板を上げたまま走行したため、NTTの架空線に接触し切断したもの。</p> <p>[事実経過等] ●元請は朝礼時に作業手順・安全指導を行っていた。 ●予定とは異なる箇所で待機した際に電光板を上げてしまい、そのままの状態で行ってしまった。</p>							
被害の程度 (負傷、影響等)	<p>【物損】 NTT引込み線(電話回線)</p> <p>【影響】 家屋1軒のNTT電話線不通(翌日復旧)</p>							
主な事故要因	●現場到着前に電光掲示板を上げて移動してしまった。							
具体的な再発防止対策	<ul style="list-style-type: none"> <li>●規制車移動時は、2人1組にて作業を行う。</li> <li>●規制車は、規制帯に配置した後に電光板等を昇降させる事を徹底する。</li> <li>●注意喚起ステッカーを作成、見える化を行う。</li> </ul>

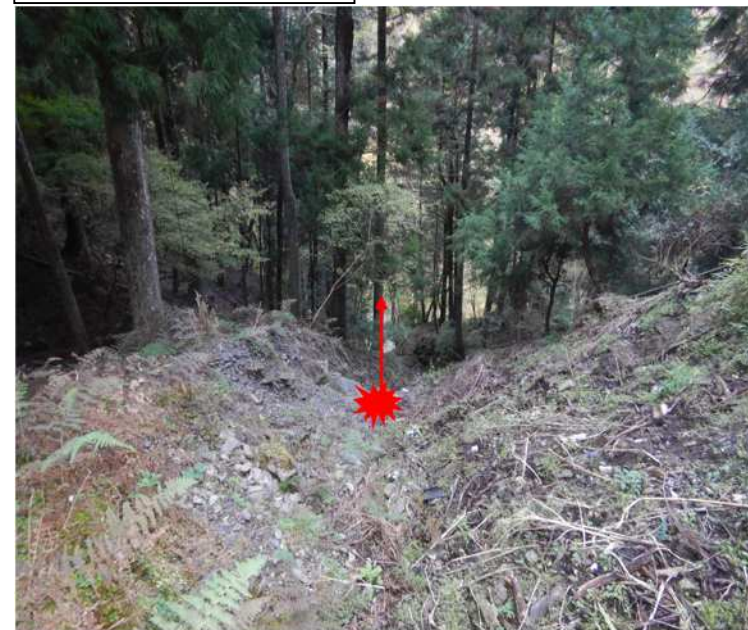
事故状況写真

令和4年度 建設工事等事故事例集	事例No.12	事故発生日	令和4年11月4日	13時頃	天候	晴
事故種類	工事(業務)関係者	事故発生形態(機械)	機械以外	工事・作業の概要	測量業務	
事故の内容	<p>[事故概要] ●河川測量において法面中腹から足を滑らし約20m滑落したものの。</p> <p>[事実経過等] ●KY活動は実施していた。</p>					
被害の程度 (負傷、影響等)	【人身】 第1腰椎横突起骨折、頭部挫傷、左腕神経叢損傷疑 外傷性頸椎椎間板ヘルニア、第1腰椎横突起骨折 [約26日の休業加療]					
主な事故要因	●傾斜地における安全対策(補助ロープ等の使用)を実施していなかった。					
具体的な 再発防止対策	●昇降を伴う行動の際はハーネスを着用し、1名ずつ降下あるいは登るものとし、降下開始地点にはロープを支持する作業員2名を配置する。

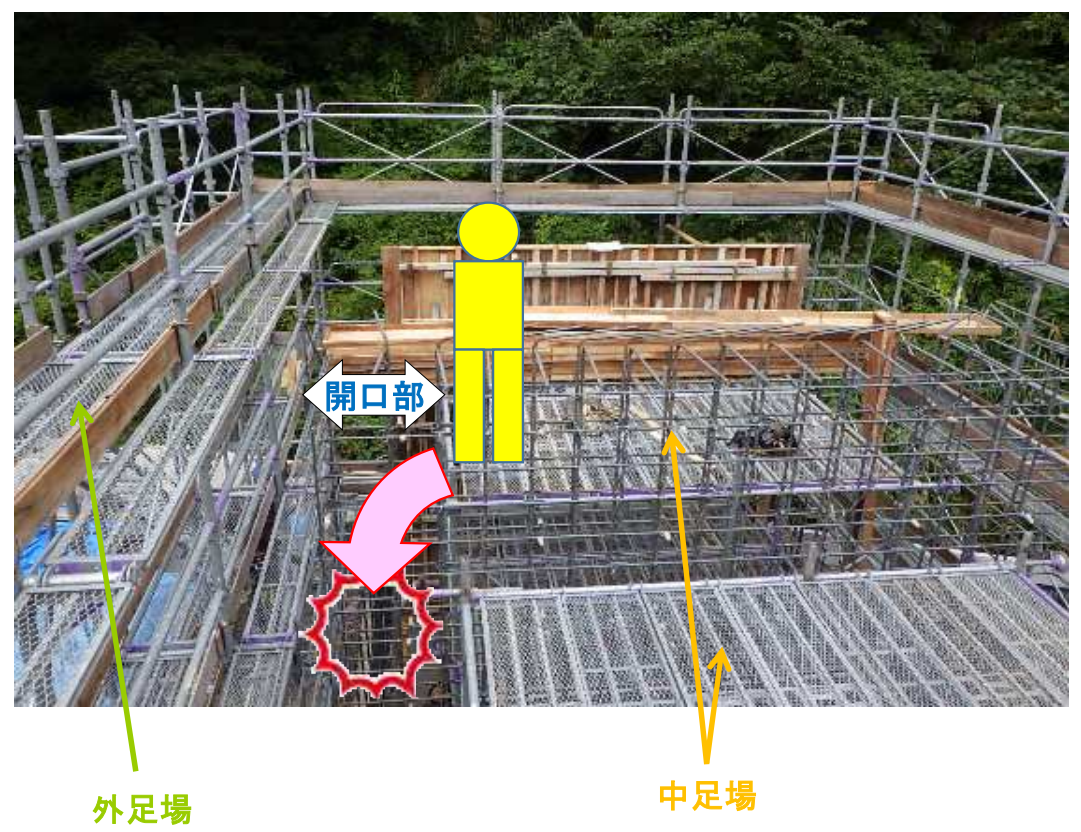
事故状況写真

令和4年度 建設工事等事故事例集		事例No.13	事故発生日	令和4年9月27日	13時頃	天候	晴	高所作業箇所からの墜落事故
事故種類	工事関係者	事故発生形態(機械)	機械以外	工事・作業の概要	道路工事			
事故の内容	<p>〔事故概要〕 ●主水槽工の高所にて型枠組立作業している際に、中足場開口部より足を踏み外して転落したものの。</p> <p>〔事実経過等〕 ●要求性能墜落制止用器具(フルハーネス型)を装着していたが、移動するため一旦親綱からフックを外した後、再度取り付けずに作業を継続していた。</p>							
被害の程度(負傷、影響等)	【人身】 中心性頸髄液損傷、後頭部開放骨折 [2週間の安静加療、2ヶ月程度のリハビリ]							
主な事故要因	<ul style="list-style-type: none"> <li>●要求性能墜落制止用器具を使用しなかった(フックの未使用)</li> <li>●高さ2m以上の中足場について、手摺り、中さん、幅木等の設置の確認ができていなかった。</li> <li>●外足場から中足場への渡り通路を設けていなかった。</li> </ul>							
具体的な再発防止対策	<ul style="list-style-type: none"> <li>●主水槽の中足場開口部に親綱及び手摺り・幅木を設置して落下防止対策を強化する。</li> <li>●現場作業員に足場上からの落下防止に対する安全教育訓練を再教育する。</li> </ul>

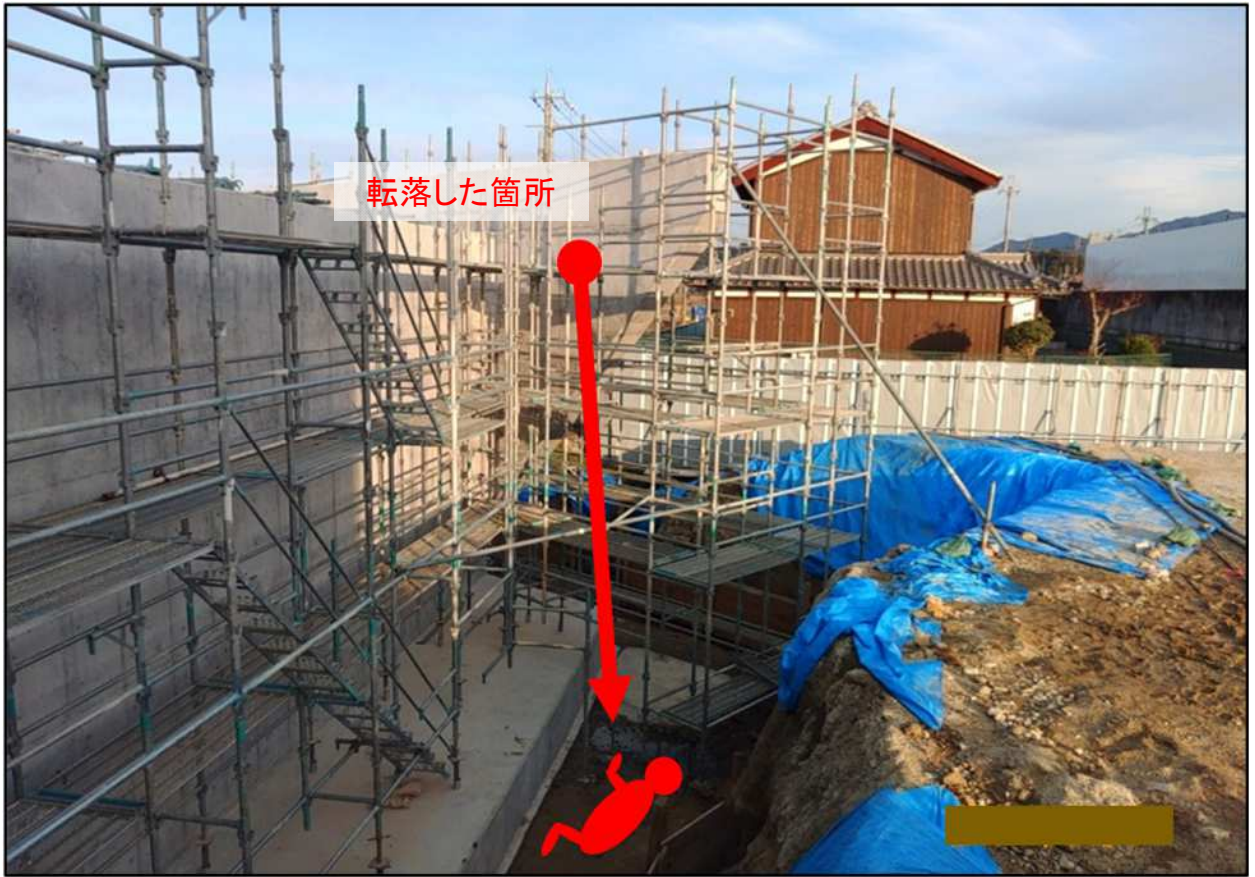
事故状況写真

令和4年度 建設工事等事故事例集		事例No.14	事故発生日	令和5年3月1日	16時頃	天候	晴	高所作業箇所からの墜落事故
事故種類	工事関係者	事故発生形態(機械)	機械以外	工事・作業の概要		橋梁上部工事		
事故の内容	<p>〔事故概要〕 ●足場の解体作業中、作業員が約6mの高さから墜落したものの。</p> <p>〔事実経過等〕 ●装着していた要求性能墜落制止用器具を使用していなかった(フックの未使用) ●作業手順書に「手すり先行工法の足場解体手順」を記載していたが、作業開始前において、2次下請け作業員への作業手順の周知は行っていなかった。</p>							
被害の程度(負傷、影響等)	【人身】 第3,4腰椎横突起骨折、第4,5腰椎棘突起骨折 [全治 3月末まで]							
主な事故要因	<p>●関係請負人に対して、要求性能墜落制止用器具を使用させておらず、足場の組立て等作業主任者に、墜落制止用器具の使用状況を監視させていなかった。</p> <p>●足場解体作業手順の周知不足。</p>							
具体的な再発防止対策	<p>●作業員全員に手すり先行工法の足場解体手順書を周知し、作業を行う。</p> <p>●要求性能墜落制止用器具(2丁掛け)の使用を徹底する。</p> <p>●当該現場に従事していない有資格者(足場組立て等作業主任者、足場点検実務者)を常駐させ、作業状況を監視する。</p>

外部足場解体作業の手順書では、  
4)アンチ(足場板)を外す、5)横架材の解体の作業をして  
6)上段の先行手摺を外し、下段に盛り替える  
こととなっているが、  
現場では  
5)横架材の解体、6)上段の先行手摺を外し  
の作業を行い  
4)アンチ(足場板)はそのままの状態  
となっている。

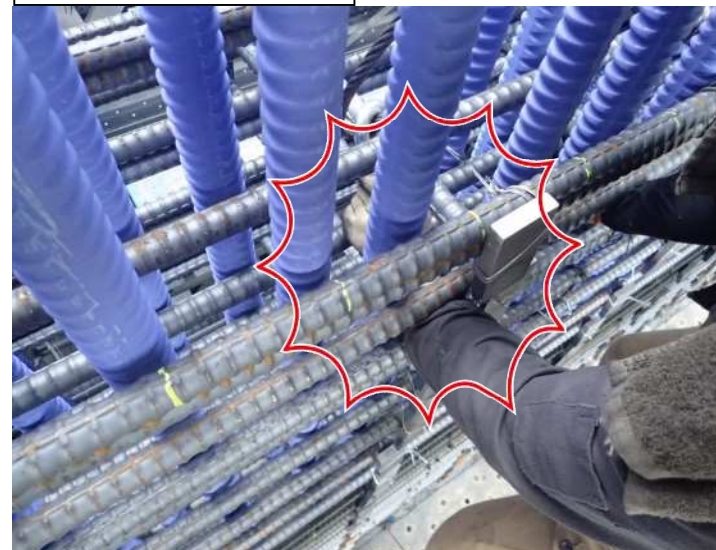
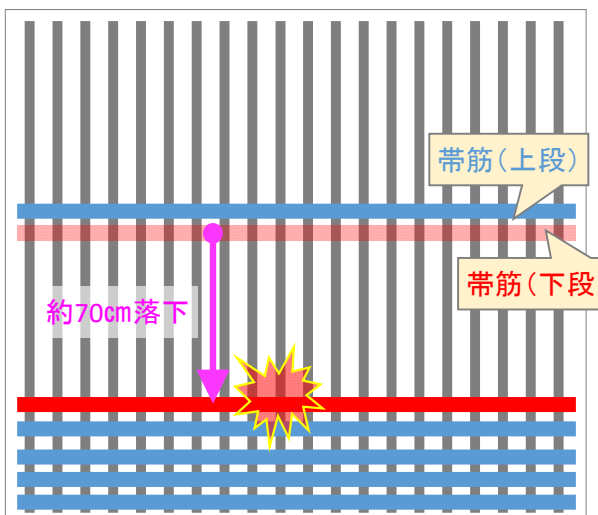
事故状況写真

令和4年度 建設工事等事故事例集		事例No.15	事故発生日	令和5年3月8日	15時頃	天候	晴	資材・仮設材及び 工具の飛来落下 による事故
事故種類	工事関係者	事故発生形態(機械)	機械以外	工事・作業の概要		橋梁下部工事		
事故の内容	<p>〔事故概要〕 ● 躯体の帯筋を組立中、負傷者側の帯筋を固定(仮止め)していた番線が切れ、負傷者側の帯筋が約70cm落下し、負傷者の左腕に当たったもの。</p> <p>〔事実経過等〕 ● 仮止めしていた帯筋がしっかり固定されていなかった。 ● 作業手順書に「固定を1箇所ずつ確認する」と記載し、安全教育において2次下請け作業員に作業手順を説明していたが、作業員が1箇所ずつの確認を怠ってしまった。</p>							
被害の程度 (負傷、影響等)	【人身】 左橈骨骨幹部骨折、左尺骨骨幹部骨折 [約2ヶ月の加療]							
主な事故要因	● 帯筋がしっかり固定されていなかった。							
具体的な 再発防止対策	● 元請、下請け職長の確認を受け、全ての確認を受けないと次工程の作業を行わない。 ● 仮固定の確認方法を記載したチェックリストを作成し、作業手順書に追加する。

シャックルの盛替え作業中に、この鉄筋が落下し負傷
