事故発生件数の約 2 割が地下埋設物件！

平成 1 6 年度の 1 0 月末現在で直轄請負工事における事故発生件数（速報値）は、5 9 件となっております。

このうち、事前調査不足やヒューマンエラー等による地下埋設物件の事故が 1 1 件発生しており全体の約 2 割を占めています。

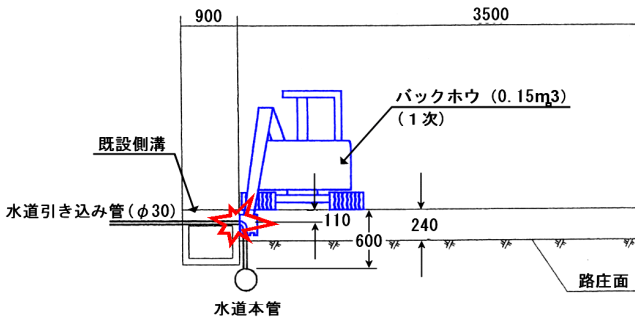
【事例 1】埋設図等による調査・確認不足だった事故

水道引き込み管は、水道メーター・止水栓の付近にあるものと思い込んでいたため、既設側溝際にあることに気付かず作業を進め、バケットで引っ掛け損傷させるという事故が発生しました。事故の原因は、**現場状況から引き込み管が無いものと思い込み作業を進めたこと**によるものです。掘削作業を行う場合は、道路占用台帳・埋設図等の事前確認が必要です。

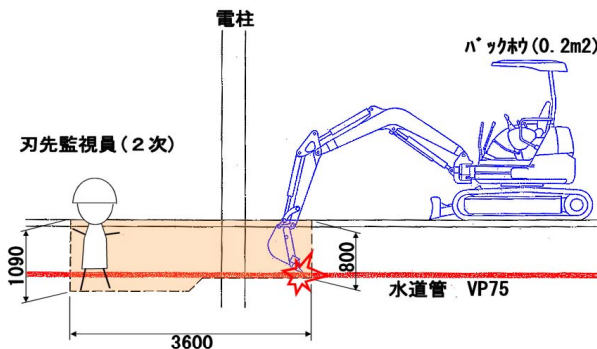
【事例 2】作業員が作業手順を守らなかった事故

手掘りにより水道管を露出させた後、バックホウで発生土砂を取り除いていたところ、バケットが水道管に接触しひび割れるという事故が発生しました。事故の原因は、**バックホウ運転手が勝手に作業（土砂の運び出し）を進めたこと**によるものです。埋設物との接触防止のために、刃先監視員を配置した場合は、刃先監視員とバックホウ運転手とが確実に連絡を取る必要があります。

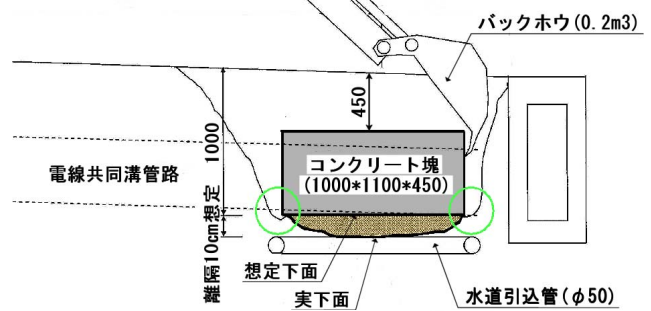
【事例 3】元請に指示を仰がなかった事故

埋まっていたコンクリート塊が人力では動かせなかったため、バックホウを用いて少し動かしたところ、水道引込管が圧迫され破損するという事故が発生しました。事故の原因は、**支障となるコンクリート塊を安易にバックホウで撤去しようとしたこと**によるものです。作業中に不測の事態が生じた場合は、元請へ指示を仰いで適切な作業方法を検討する必要があります。

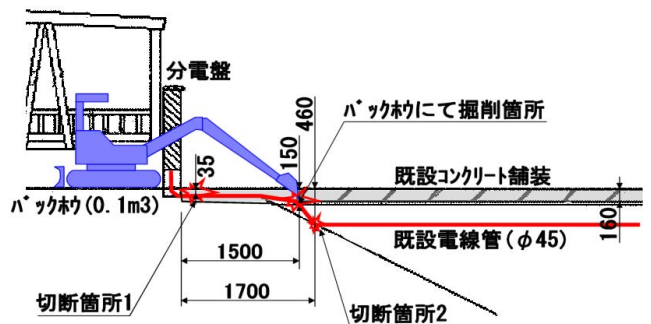
【事例 4】現場周辺の調査・確認不足だった事故

歩道のコンクリート舗装版をバックホウで取壊していた際、舗装版の中に埋設されていた管をバケットで引っ掛け、電力線を切断するという事故が発生しました。事故の原因は、現場で**分電盤の存在を確認していたが、使用されていないものと勝手に判断した**ことによるものです。現場周辺に管理者不明な設備等があった場合は、管理者を調査して作業による支障の有無を確認する必要があります。
