『雑木伐採作業中の事故』が連続発生！！ 車道際での作業は、特に注意が必要！！

【事件事例①】

伐倒した木に接触し、擁壁上から転落！！

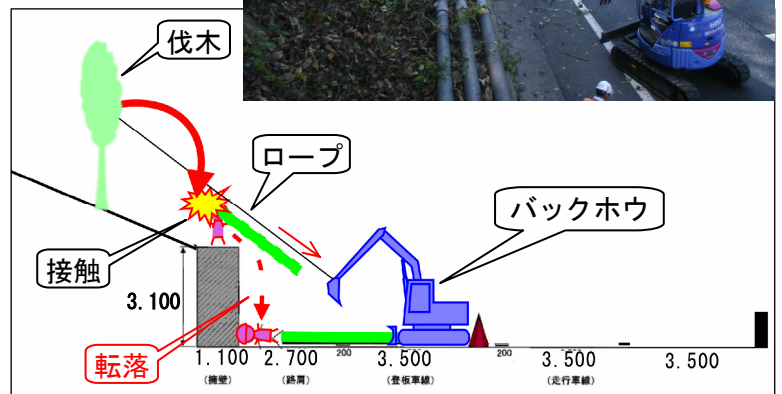
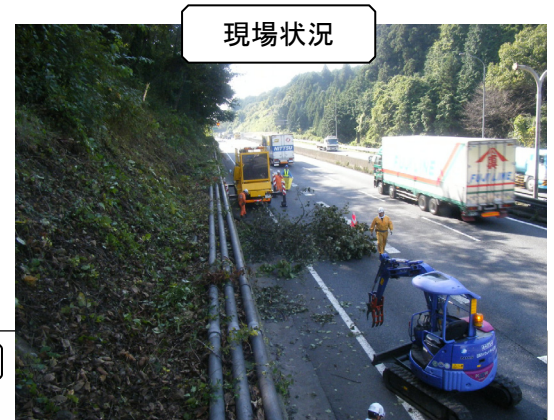
一般国道での維持作業において、車線規制を行い法面にある雑木の伐倒作業を行っていた。伐木にロープを掛け、バックホウで引きながらチェーンソーで切断作業をしていたところ、この伐木が根本から裂けるように折れて、予想外の方向に倒れた。

擁壁の上で作業を見守っていた作業員が、倒れてきた伐木に接触し、3 m下の路面に転落し負傷した。

- ・ 伐木が予想外の方向に倒れる場合を考えていなかった。
- ・ 作業員がバックホウの作業エリア内に進入してしまった。
- ・ 根本に切込みを入れずにバックホウで強く引き倒そうとしたことも要因である。
- ・ 高所作業（H=3.1 m）にもかかわらず、墜落防止設備（手摺り、安全带、親綱等）を配置していなかった。

- 退避場所は、伐倒方向の反対側で樹高の1.5倍以上離れた場所に退避する。
- 伐木する時は、予め伐倒方向を決め、根本に切込みを入れる。
- 伐倒は他の作業員が安全な場所に退避したことを確認し合図する。
- 高所作業では、手摺り又は親綱等を取付け、安全带を使用するなど墜落防止措置を行う。

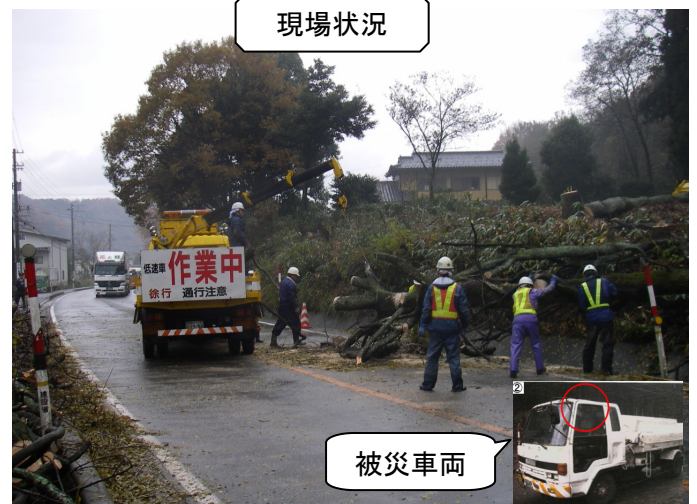
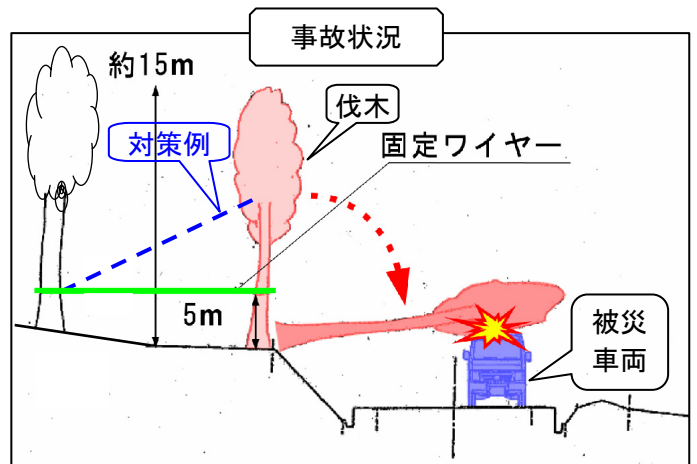
【事件事例②】

伐倒した木が一般車を直撃！！

- ・ 一般国道の片側車線を路肩規制し、車道際の雑木の伐採作業を行っていた。
- ・ 道路の反対側に倒木する計画で作業を行っていたが、予想外の方向への折れ方および立木へのワイヤーロープ固定位置が低かったため、ワイヤーロープを中心にして木が反転し車道側に倒れた。
- ・ 反対車線を走行してきた4 tタンクローリーの運転席屋根に伐木が直撃し、破損させた
- ・ 事故処理で約50分間にわたって上下線通行止めとなった。

- ・ 伐木の高さが約15mにもかかわらず、固定ワイヤーの掛ける位置が5mと低かったため、木が倒れる際回転するなどバランスが悪かった。

- 固定ワイヤーを取付けるときは、伐木の高さに応じて掛ける位置を決める。
（例：伐木の重心より上方）
- 伐木する時は、予め伐倒方向を決め、根本に切込みを入れる。
- 伐木する時は、歩行者・車両等の通行を一旦停止させるなど事故回避措置を行う。
- 倒す方向や作業員の配置等の安全作業手順を定め、作業員に対し周知徹底する。

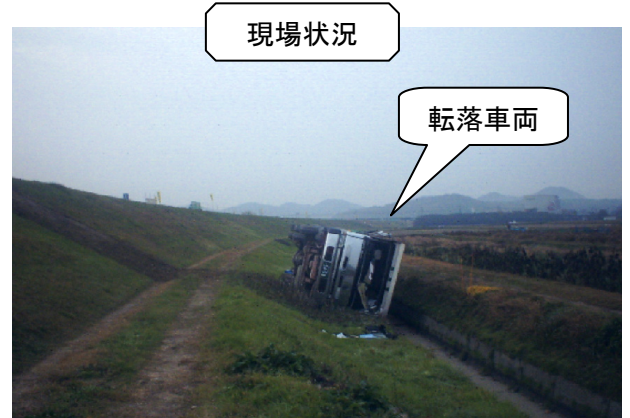
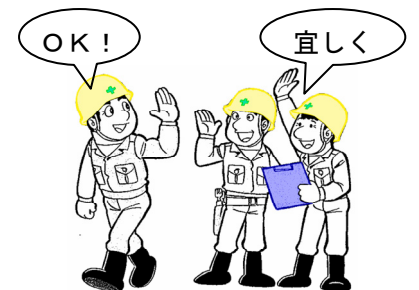
【事件事例③】

居眠り運転で堤防から転落！！

- ・ ダンプトラックが河川堤防を走行中、路肩に接近したので、後続車両の同僚がクラクションを鳴らして知らせたが、ダンプトラックの運転手は居眠りしていて気がつかず堤防より転落した。

- ・ ダンプトラック運転手の不注意によって起こった事故であるが、居眠りをするなど作業員に対する健康状態の把握が不足していた。

- 朝礼時等で作業員の健康状態が作業に適しているか確認する。
- ムダ、ムリ、ムラの無い作業計画をたて、適宜、休憩・仮眠をとるなど健康管理に留意する。
- 声を掛け合うなど、お互いが意識して注意しあう。
（合図、指差呼称など）
