## 『重大事故』が連続発生！！

墜落・転落、飛来・落下、埋設物破損

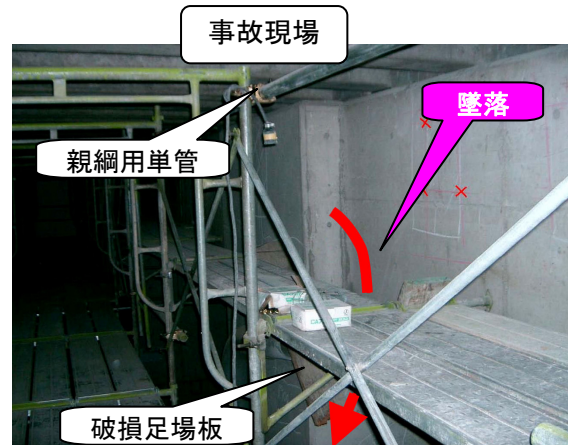
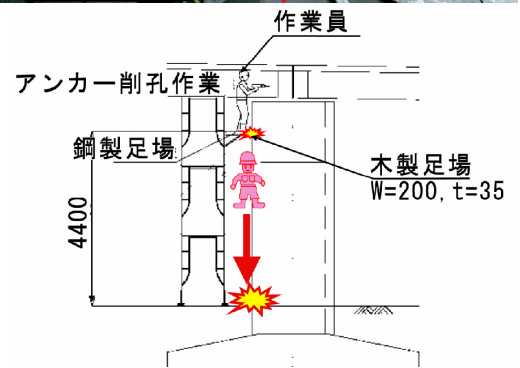
#### ◇事故の概要 [高架橋耐震補強工事]

橋脚の横桁補強の為、ホールインアンカーの打込み作業を張出し足場上で行っていた。

次の場所に移動しようとしたところ、木製の張出し足場板(幅 200mm、厚 35mm)が折れ、4.4m下に墜落し負傷した。

- ・ 足場板に急激な荷重がかかりほぼ中央部で破損した。
- ・ 足場板が老朽化していた可能性がある。
- ・ 張出し足場には親綱用単管が設置されていたが、作業員は安全帯を着用していたものの使用を怠っていた。

- 木製足場板は老朽化していても気がつきにくいので極力使用しないこと。やむをえず使用するときには損傷がないか十分にチェックすること。
- 高所作業では安全帯の使用を徹底すること。
- 墜落の危険がある箇所は安全ネットを設ける。

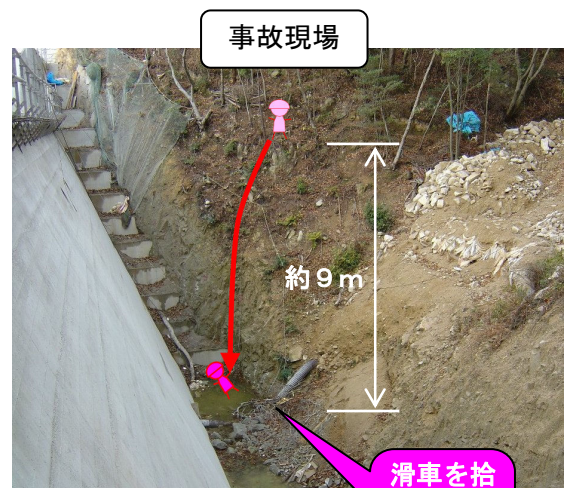
砂防堰堤築造工事において、索道でバックホウを宙吊り移動させる作業の準備を行っていた。

斜面にいた作業員が、滑車から外れた横引き用ワイヤーを元に戻そうとした時、誤って滑車を斜面上に落とした。

焦った作業員は、この滑車を拾おうとした際に足を滑らせ、9m下に転落し負傷した。

- ・ 作業場は急斜面であり、高さも9mを超えていたにもかかわらず、安全ロープ等の転落防止措置をしないで作業を行った。
- ・ 滑車を落としたという突発な事態に焦り、つい安全帯の使用等の安全対策を怠ってしまい事故に至った。
- ・ 降雨後の滑りやすい斜面作業で、悪い条件も重なった。

滑車を拾おうとして転落

- ちょっとした作業でも侮りは禁物。高所では必ず安全帯の使用を徹底する。
- どの場所でも安全帯を使用しやすいように親綱・ロープの設置箇所を増やす。
- 単独作業の禁止を徹底し、お互いに声掛けをして注意喚起する。

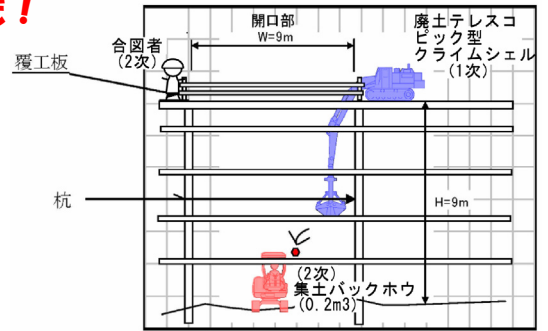
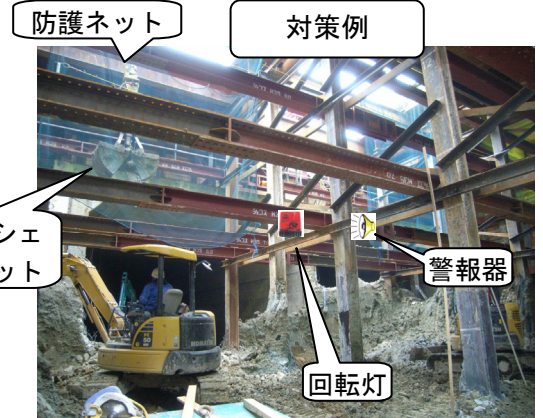
函渠築造工事において、覆工板上よりテレスコピック型クラムシェル (0.7m<sup>3</sup>) にて土砂の積込み作業を行っていた。テレスコピックを上方に引き上げる際に、バケットから土砂がこぼれ落ち、切梁等に跳ね、掘削底面で集土作業を行っていた小型バックホウ運転手の手に当たり負傷した。

この時、負傷した運転手はクラムシェルの旋回方向とは逆の位置に退避していたが、石が跳ねて負傷した。

- ・覆工板上に合図者を配置していたが、事故時、持ち場を離れていた。
- ・飛来落下防止のための防護ネットが設置されてなかった。

- 合図者不在の時は作業を行わない。
- 退避場所へ防護ネットを設置する。
- 土砂を吊り上げる時は下方の人払いを先に行う。
- クラムシェルの吊り下ろしから吊り上げまでは、下方に回転灯・警報器を設置して注意を促す。

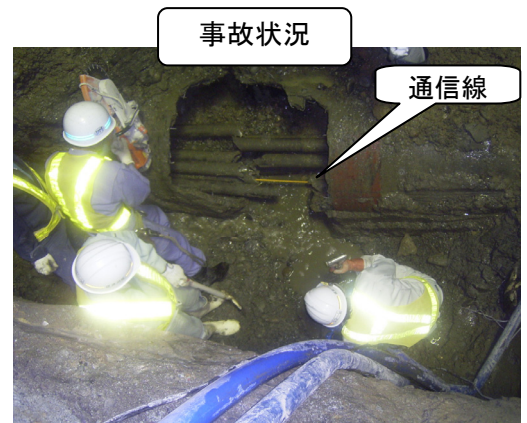
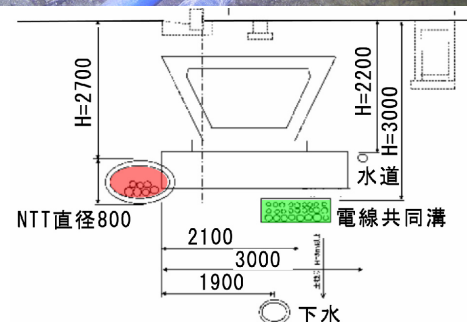
舗装工事において国道の横断管渠の施工にあたり、埋設物管理者と事前立会を行い施工には影響がないと口頭で聞いていた。

土留締切りを行うために鋼矢板を打込んだところ、地下 2.7 mの通信ケーブルを切断し、電話が約 10 時間不通となった。

- ・立会時、土留工の有無、掘削深さ等、作業の内容が十分に伝わっておらず、双方の確認ができていなかった。

- 埋設物管理者との事前立会では、本体工事だけでなく、土留等仮設工・付帯工等の規模・範囲も含めた内容で打合せする。
- 打合せ内容は直ぐに書面に記録し、双方が十分に確認 (捺印) する。
- 掘削や土留等の作業を行うときは、『路面の下には必ず何かあり!』という認識を持つ。
