旋回したバックホウに挟まれ負傷!!

持ち上げた柵蓋が落下!!

規制内に自転車が進入!!

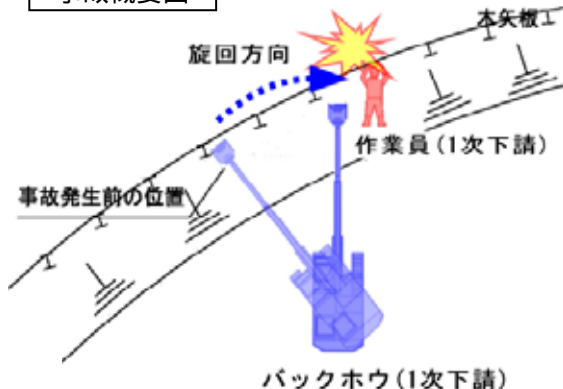
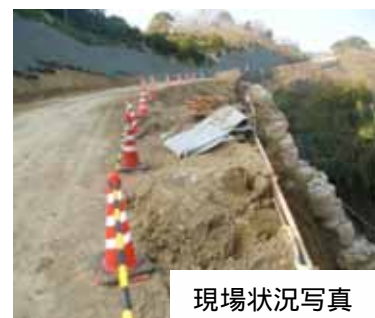
事故概要図

土留の横矢板工を実施している箇所において、木矢板の設置が完了し埋め戻しを行っていた。オペレーターが一度確認のために降車したが、バケットを下ろさず、またエンジンを停止していなかった。確認後乗り込んだ際に、オペレーターの上着のポケットに操作レバーが引っかかった。結果、突然バックホウが旋回し、近くで作業中の普通作業員が横矢板とバケットに挟まれ負傷した。

バックホウオペレータの降車時操作のし忘れと、それに伴う不適切な機械操作となってしまったこと。
誘導者の配置を怠ったこと。

- ・ 運転席を離れる時はバケットを下げ、キーを抜き、走行ブレーキをかける。
- ・ 誘導者を配置するなど、重機の旋回範囲内の立ち入り禁止の徹底を図る。

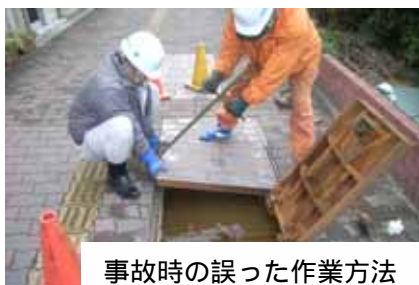
情報BOX用開閉器具写真

維持作業において、電線共同溝の柵蓋を2人1組で開けていたところ、蓋を持ち上げる金具（専用の金具ではなかった）が蓋から外れ、作業員の指の上に蓋が落下し、指を詰めて大けがを負った。

共同溝専用の開閉器具を使用していなかったこと。（写真左、情報BOX用器具を使用していた。）

- ・ 蓋開閉の際は、専用の器具を正しく使用するように指示を徹底。
- ・ 作業前のKY活動で注意を徹底。
- ・ 作業員全員に安全管理を再周知。

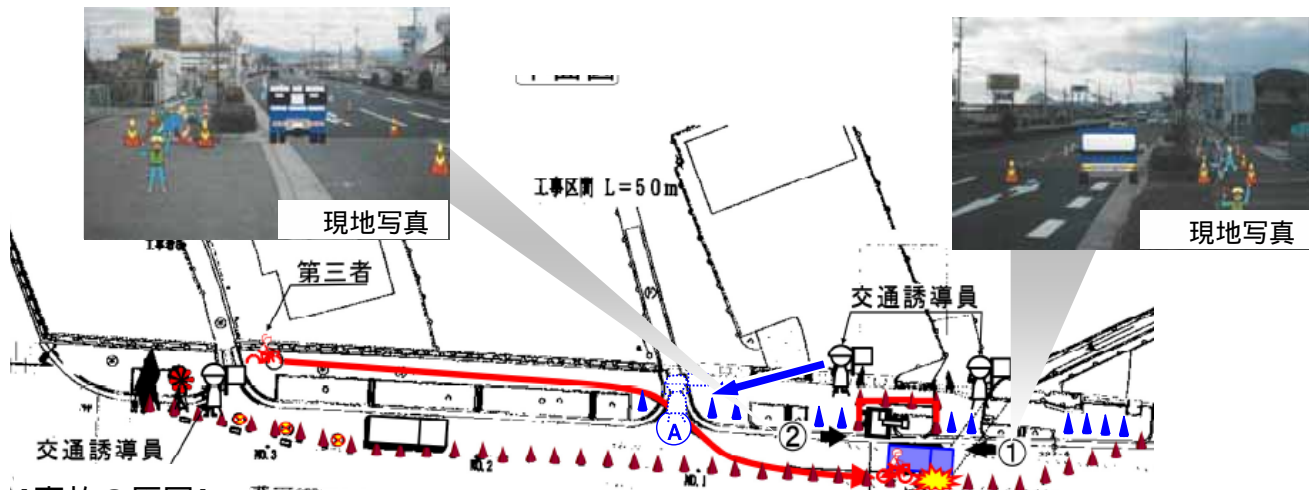
歩道の植栽移設に伴い、歩道に仮歩道を確保し、歩道及び走行車線を規制して作業中であった。歩道を走行してくる自転車（第三者）に交通誘導員が手で合図を送り、誘導を促したが、当該自転車は車道規制内に進入した。交通誘導員が再度別の進路を指示したが、そのまま規制内を進み停車中の作業車の脇を通り抜けようとしたところ、作業員が作業車から降りようとドアを開けたためドアが自転車の女性に接触。女性は転倒し負傷した。

歩道側の規制及び交通誘導員の配置場所に不備があったこと。
作業員が作業車から降りる際、後方確認を怠ったこと。

- ・ 第三者の規制内への侵入を防ぐ。(交通誘導員を **A** の位置に移動させる。)
- ・ 規制設備関係の追加。
- ・ 降車する際の周囲の確認の徹底。(歩道側にもカラーコーン▲を並べ、車道側に進入させないようにする。)
