墜落事故が発生!!

墜落事故については、今年度、第176号にて事故事例を紹介したところですが、近時、同種の事故が続けて発生しています。今一度、事例を教訓に事故防止の徹底を図っていただくようお願いします。

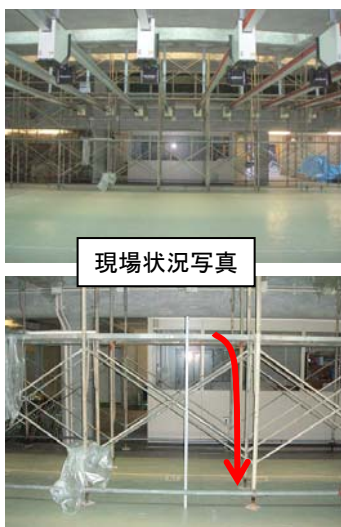
現場状況写真

1.8mの足場上で、既設機器の養生を行なっている最中にコンクリート土間へ墜落した。その後、頭が床にあたった衝撃でヘルメットが外れ、上半身がバウンドした結果、再び頭を床にぶつけ、くも膜下出血及び脳挫傷を負い、側頭骨を骨折した。

- ・安全意識の希薄さ。（労働基準監督署から元請に対して、ヘルメットの顎ひもが確実に締められているか適宜確認するよう、また足場手すり等を設けるよう指導票が出された。）
- ・安全帯を使用しなかったこと及び足場に手すり・幅木を設置していなかったこと。

- ・「手すり先行工法に関するガイドライン」※による、手すり先行工法の採用及び二段手すりと幅木の設置。
- ・安全帯の使用を徹底する、ヘルメットの顎ひもを確実に締める。

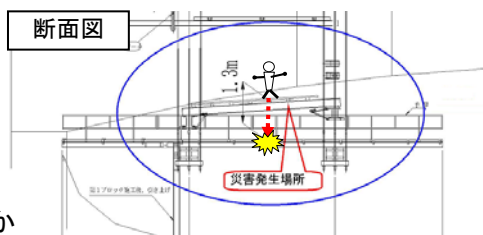
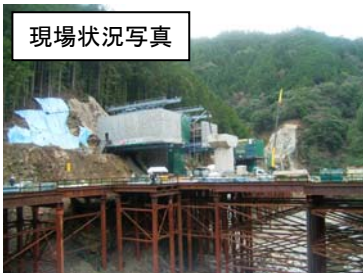
現場状況写真

下床版用型枠組立作業において、床版受け梁部に乗って鋼管敷き並べ作業を行っていた作業員が、敷き並べた鋼管上を移動したとき、同鋼管の端部に乗った結果、天秤になって1.3m転落した。その際に、左脇腹及び左こめかみ部分を打ち付け、肋骨骨折、脾臓損傷、こめかみ部を切った。

- ・元請として作業員へ行った指示を、本人が十分理解して実施しているかを巡視で確認することと、安全教育・指導が不十分であったこと。
- ・作業員が、床面から鋼管敷き並べを行うよう指示を受けたにもかかわらず、不注意により受け梁部に乗って作業を行ったこと。

- ・KY等で日々の指導を繰り返し、安全に対する意識の高揚を図る。
- ・作業中においても巡視を行い、慎重な作業をするよう更に指導する。

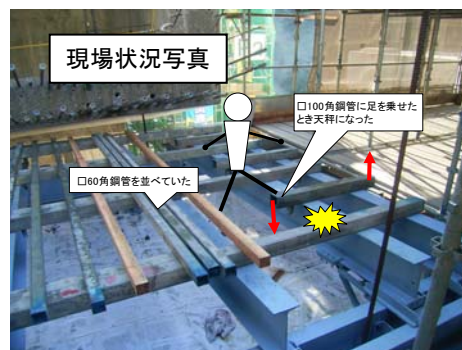
現場状況写真

□100角鋼管に足を乗せたとき天秤になった

□60角鋼管を並べていた

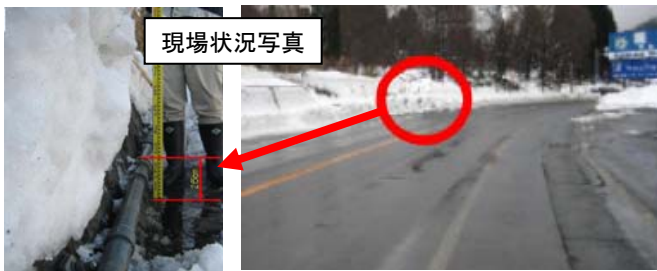
現場状況写真

拡幅除雪作業において、元請のロータリー除雪車が道路端の道路擁壁壁面に設置されている消雪パイプを、車両の刃で損傷させたという事故が発生。

- 降雪前に、支障となる構造物を事前にチェックして周知しておくとともに、ポールを立てるなどして、注意喚起する。
- 運転前に当該車両の回転半径、運転席からの死角等を含めた車両構造を再確認させる。
- 必要に応じて、誘導員により誘導を行う。
- 慎重な運転操作を心掛けるよう指導を徹底する。等

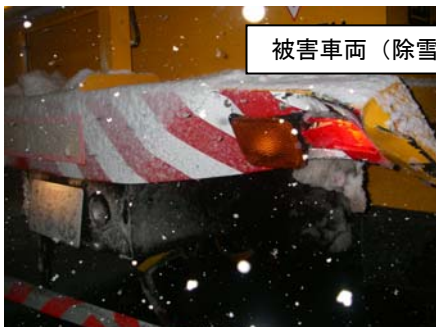
被害車両（除雪トラック）写真

除雪トラックにより除雪作業中、待避所内の除雪作業をする為、車線中央部から減速しながら車線左側によって一時停止したところ、後続車(普通車)が雪でスリップし止まりきれずに追突した。

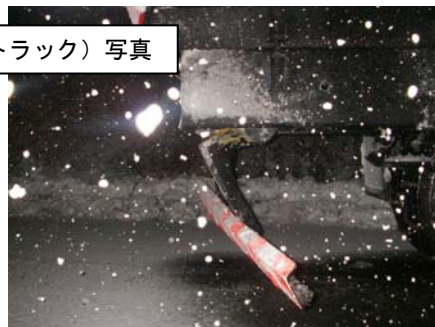
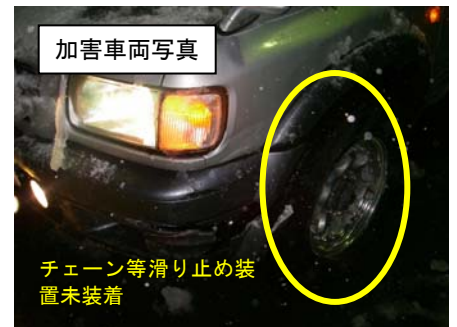
チェーン等滑り止め装置未装着
