死亡事故が発生しました

管内の請負工事において、鉄板が倒れて胸に当たり、作業員の方が死亡するという事故が発生しました。再度作業現場における安全確保、作業手順の確認などを行い、事故防止に十分注意して下さい。

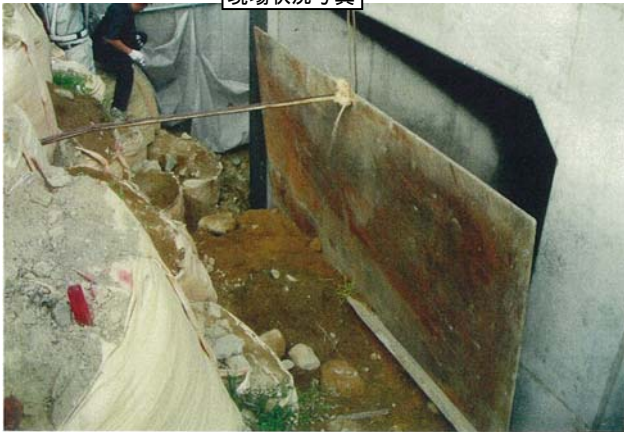
現場状況写真

- ・施工完了カルバートの開口部を鉄板で閉塞し、土砂にて埋め戻しを行う予定であった。
- ・バックホウで鉄板を吊り上げ、開口部に立て掛けた後、木材によって転倒防止を行った。
- ・バックホウからワイヤーロープを外した後、作業員が鉄板からワイヤーロープを取り外そうとした際に木材が折れ、鉄板が倒れた。
- ・大型土嚢と鉄板の間に作業員が挟まり、被災した。

- ・事故原因は現在調査中であるが、作業方法等に問題があったと思われる。
- ・鉄板が確実に倒れない方法を行う必要があった。
- ・鉄板の転倒防止として木材を使用するという検討が甘かった。

- ・KYK（危険予知活動）を入念に行う。
- ・作業員全員で現場についての認識を共有する。
- ・作業前に、現場における危険について打合せを行う。
- ・危険な作業が生じないように、作業方法を確認し、改善していく。
- ・玉掛け作業についても事前に安全確認を行う。
