## 作業員が重傷を負う事故が発生しています

作業中に鋼材が落下するなどして負傷する事故、路上で作業中に一般車両にはねられる事故が発生しました。作業方法、作業場所等について再度確認し、同種の事故が起きないように気をつけてください。

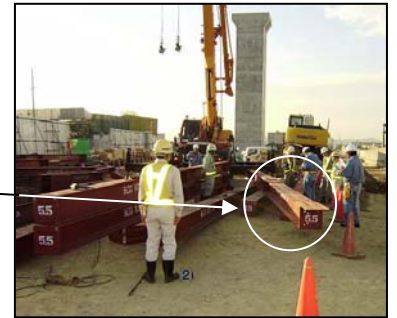
現場状況写真

- 山留支保工の組立て作業中、地組が完了した腹起材の上に、もう1セット腹起材をのせて地組を行っていたところ、地組中の腹起材が滑り落ち、作業員が肩及び下半身を被災。

- 腹起材の上で地組作業を行ったこと。
- 地組作業の明確な作業手順等の指示不足。

滑り落ちた腹起材（H鋼）  
L=11.5m  
W=1.725t

- 作業手順を明確にし、起こりうる事故の対策を講じた上で、安全な施工を行う。
- 常に作業環境を把握・確認し、改善に努める。

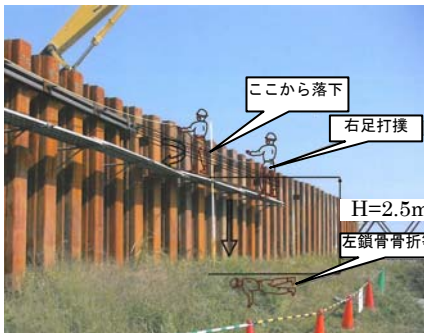
現場状況写真

- 作業員2名が足場上で二重締切タイロッドの撤去作業を行っていたところ、腹起材が突然足場上に落下した。
- 落下の弾みで足場が揺れ、作業員1名が足場から転落、もう1名の足に腹起材が接触した。

- タイロッドの引き抜きに支障となるためと、手すりを外していたこと。
- 安全帯の使用が出来ていなかったこと。

- 安全帯の確実な使用を徹底する。
- 足場の安全を確保する。

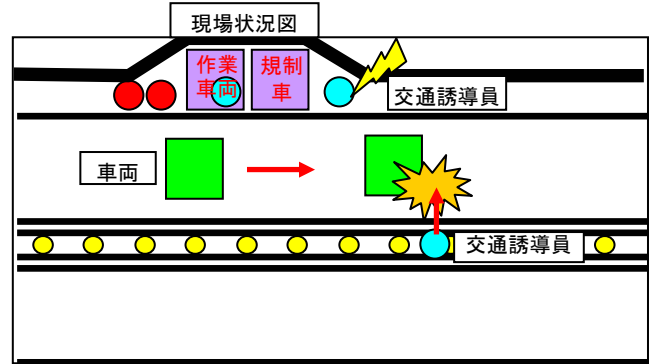
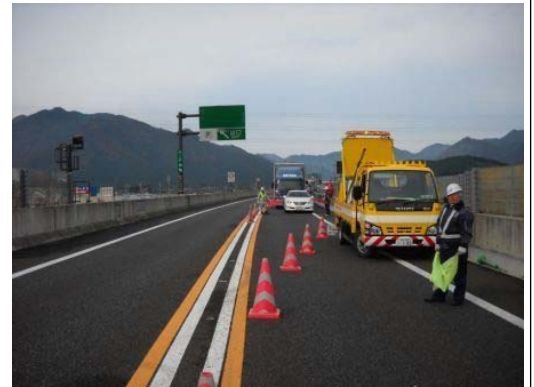
現場状況写真

- ・ 自専道に設置している気象観測装置点検を行う際、片側交互通行規制の準備作業において、交通誘導員がセンターライン上のポストコーンの撤去時に、接近した車両と衝突。
- ・ 交通誘導員は別の誘導員の、車両接近を知らせる笛を聞き、安全確認をせずに路肩へ退避した時に発生した。

- ・ 交通規制をせずにポストコーンの撤去作業を行ったこと。

- ・ 道路交通規制については、交通規制中だけでなく、準備作業段階及び撤去作業段階時の、全ての状況における安全管理を徹底する。
- ・ 作業中に車両衝突の危険が生ずる可能性があれば、交通規制を行う。
- ・ 作業については、車両との距離などを常に目視で確認する。
