## 標識車に一般車両が衝突（もらい事故）

## 原付バイクがポットホールにはまる

# 測量業務のボーリング調査中に埋設管を破損

# 平成21年度事故件数（2月末速報値）

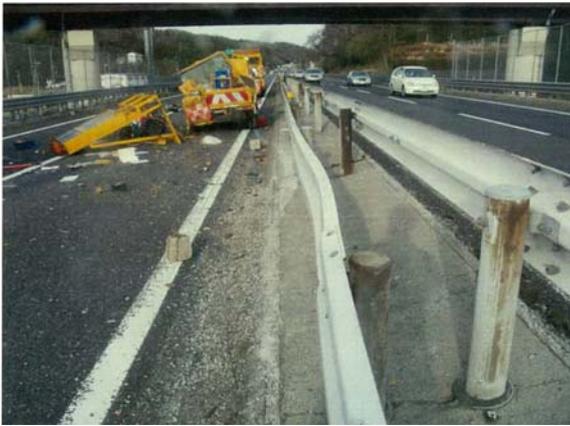
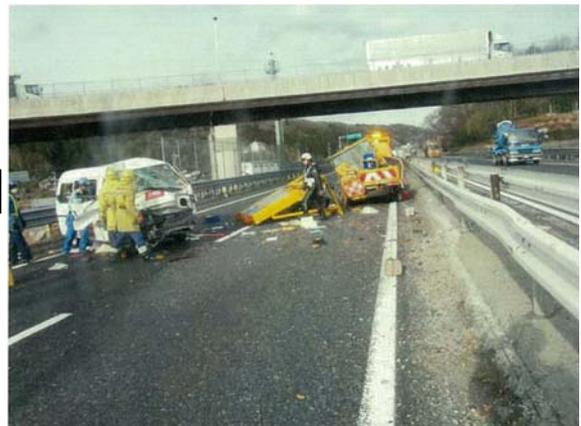
事故現場写真

- ・ 追越車線の規制解除中（テーパー解除中）に一般車両が標識車の左後方に衝突した。
- ・ 後方監視員が一般車両に黄色の旗で注意を促したが、一般車両は気付かずにノーブレーキで標識車に衝突した。
- ・ 後方監視員と作業員は退避し、怪我はなかった。

- ・ 一般車両のスピード超過による無理な追い越し及び前方不注意が原因であると考えられる。

- ・ 監視員は常に走行車両を注視し、危険な場合は作業員と共に避難する。

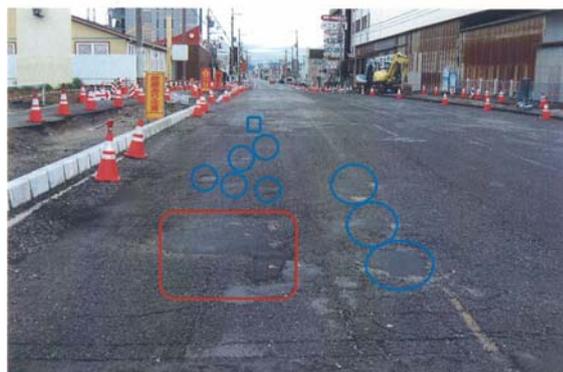
ポットホール発生箇所 全景  
(仮復旧後)

- ・ 切削路面で交通開放していたところ、夜間の降雨の影響によりポットホールが発生した。
- ・ 原付バイクが、舗装版に出来ていたポットホールに気付かず走行した。
- ・ ポットホールにタイヤがはまりバウンドし、付属品の一部が損傷した。

- ・ 夕方からの降雨でポットホールが生じたと考えられる。

- ・ 現場巡視を行い、路面状況を把握する。
- ・ ポットホールが発生した場合は、速やかに補修を行う。

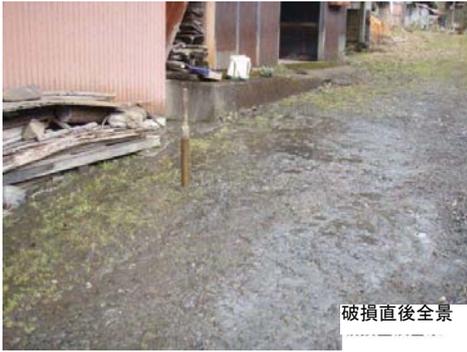
破損直後全景

- ・林道における調査において、水道管理者に確認及び現地立会を求めず、また、埋設管の事前調査無しにボーリングを実施した。
- ・ボーリング掘進作業中、深さ約70cmのところで水道管（給水管φ20mm：塩ビ管）と接触し、破損。

- ・平面図、用地図に水道管の記載がなかったことから、水道管の調査を行わなかった。

- ・埋設物については、事前に台帳等で確認を行う。
- ・思い込みによって作業を進めず、関係各所と協議を行う。
- ・ボーリング実施にあたっては、必要に応じて試掘を行う等、埋設物の位置を確認し、掘進作業を進めるようにする。
