平成23年度上半期 直轄工事の事故発生状況（速報値）

～ 近年最上位の発生件数、特に公衆災害事故は大幅に増加～

[平成23年9月22日現在]

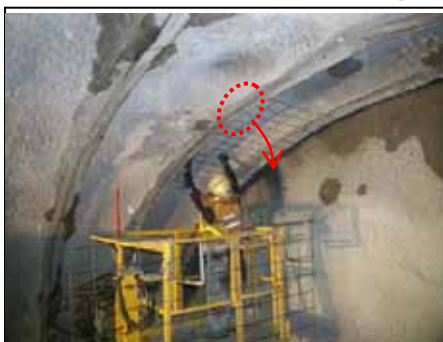
吹付け後の切羽から土塊の剥落事故が続発！

トンネル工事において一次吹付けコンクリートの施工後、高所作業車で溶接金網を設置していた際、肌落ちてきた土塊が作業中の金網上に載り、作業員が不意の重みを支きれずにバランスを崩し、バスケット内で転倒した。

頸椎損傷、手術後入院中(全治未定)

- ・安全を確認するまで切羽付近に近寄らない。
- ・吹付け等支保工は、亀裂・浮き石等の状況に応じた安全を考慮した工法とする
