クレーンのブームが送電線に接近し、作業員が感電

資材の搬出時にクレーンのブームが送電線（77,000V）に近接し、クレーンの側で作業していた玉掛け作業員が感電、負傷する事故が発生しました。労働安全衛生規則第349条では事業者の感電防止対策の実施が義務付けられています。架空線、特に送電線に近接して作業する場合、必ず事故防止対策を実施しましょう。

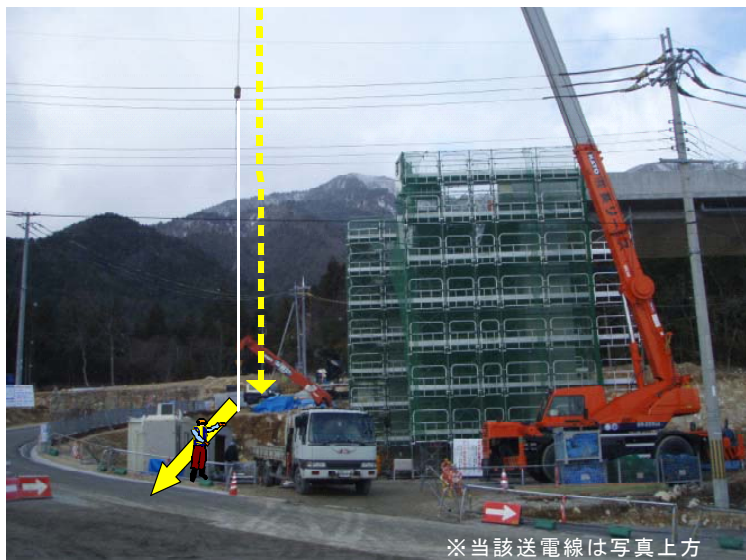
※当該送電線は写真上方

25tクレーンでの資材搬出時、ブームが送電線に近接し、直下で玉掛け作業を行っていた下請け作業員が、玉掛けワイヤーに手を近づけたところ感電した。

右手電撃傷、左足電撃傷、
通院にて約3週間の安静加療

- ・クレーンの安全装置を設定する。
- ・専任の監視員を配置する

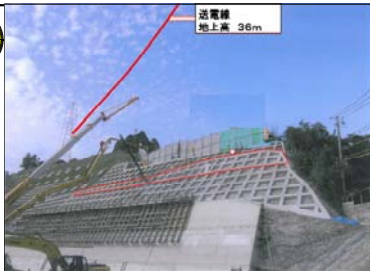
送電線事故事例①

送電線（33000V）で 瞬時停電発生

作業前点検のためブームを最大長まで伸ばしたところ、先端が送電線に近接し、瞬時停電が発生した。

- ・クレーン設置位置の変更について関電との協議を怠った
- ・クレーンの安全装置を設定していなかった

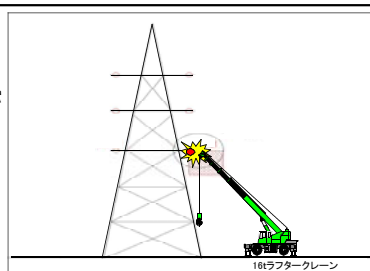
送電線事故事例②

送電線（77000V）で 瞬時停電発生

敷鉄板撤去の際、ブームを上げたまま旋回したところ、先端が送電線に近接し、瞬時停電が発生した。

- ・監視員を配置していなかった
- ・クレーンの安全装置を設定していなかった
