## 平成24年度工事事故発生件数が過去2番目を記録!

### ～平成24年度の事故発生件数、および3月の事故発生状況について～

## 墜落事故が立て続けに3件発生!

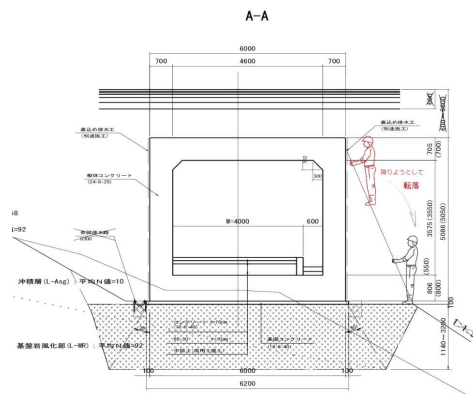
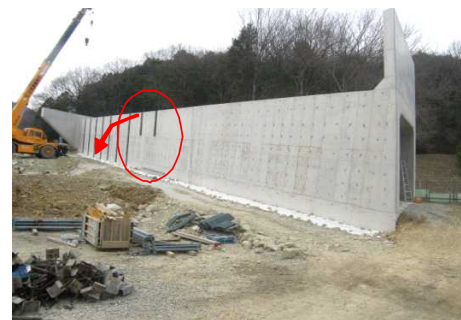
## ボックスカルバートの透水マット設置作業中にハシゴから転落

ボックスカルバートの側面にハシゴを掛けて、コンクリート壁面に透水マットの設置を行い、降りようとした際に高さ3mの位置から転落した。ボックスカルバートの足場は解体されており、ハシゴの下部を作業員が手で押さえて作業を行っていた。

作業員(52才) 両手首骨折 全治3ヶ月、休業30日

透水マットが設置数量増により納入時期が遅れたため、本体足場解体後に設置作業を行う必要が生じた。変更した作業手順はハシゴを使った施工となっており、安全性に問題があった。

- ①高所作業は高所作業車、又は足場等を設置して行う。

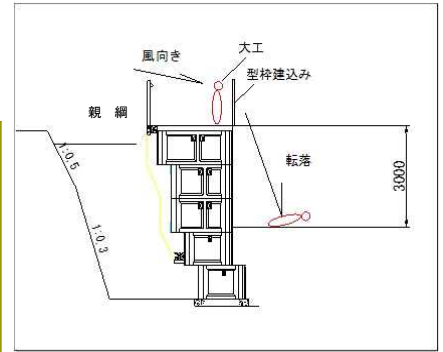
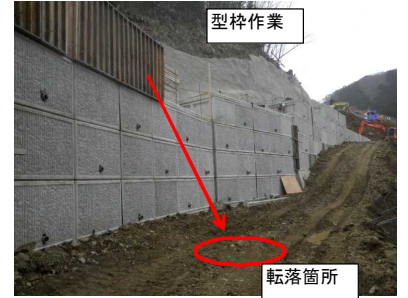
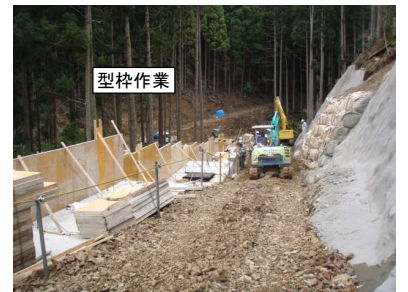
## 型枠組立作業中、強風にあおられ 作業員が型枠ごと転落

二次製品ブロック積み天端コンクリート型枠の仮建込みとして、ブロック積み背面より型枠パネルを固定する作業を行っていたが、強風にあおられ型枠ごとブロック前面側3m下の地面に墜落した。

親綱は設置されていたが、作業員は移動のため安全帯のフックを外していた。

またブロック前面の足場は設置されていなかった。

作業員(35才) 骨盤骨折 全治6週間

ブロック前面の足場を設置せず、親綱安全帯で作業を行ったことに加え、親綱から安全帯を外していたことによる事故である。

- ① ブロック前面に足場を設置する。
- ② 安全指導強化のため専属安全指導員を配置し、再発防止教育を実施する。

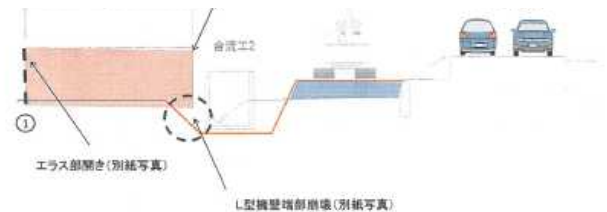
現道の拡幅工事で、沿道のガソリンスタンド(建設中)の擁壁に近接して大型柵を設置するため床堀を行ったが、土留めをせずに掘削したため影響線が擁壁底板にかかってしまい擁壁が傾いた。

床堀ラインが既設擁壁に影響

民地側構造物との近接施工にも関わらず、土留めをしていなかった。

- ① 土留めを行い施工する

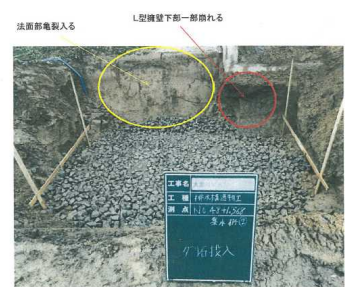
L型擁壁(H=3m、L=9m)が1ブロック沈下

擁壁が傾いたことによる目地のすき間
