近畿地区建設工事安全対策推進協議会^{※1} (舗装部会)安全パトロール報告

平成27年11月5日、近畿地方整備局、舗装部会、元請会社との合同パトロールが行われました。

現場は交通量の多い現道における交差点改良工事です。
現地での指摘と改善について、下記に内容を記載します。

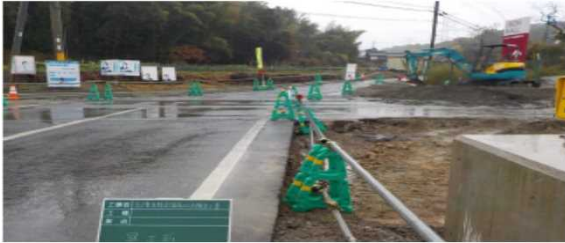
バリケード関係

- 長期間動かさないバリケードの固定と通りの修正

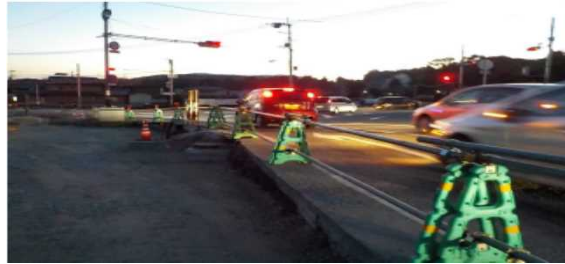
設備関係

- 交差点付近における夜間点滅等の追加が必要

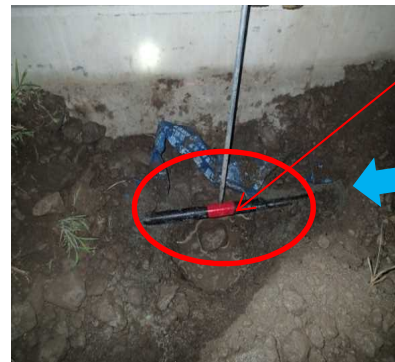
損傷箇所

工事区域への立入防止のためのロープ設置作業において、人力にて鉄ピンをうちこんだところ、埋設されていた水道管を破損した。

打ち込み作業における埋設物の事前調査を実施していなかった。
(→鉄ピン(φ30mm)の打ち込み作業であり、埋設物件があっても、当たらないであろうという思い込みがあった)

簡易水道
PEφ30

埋設物の事前調査、管理者との事前協議及び立会の徹底
埋設物等支障物に対する危険箇所について現地での試掘を実施
