建設工事事故防止のための安全対策強化の支援について

「類型別事故事例集」

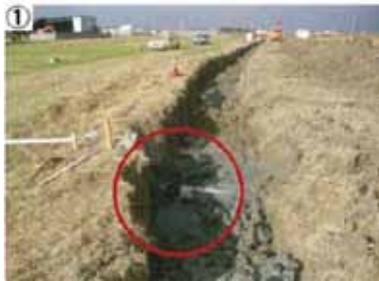
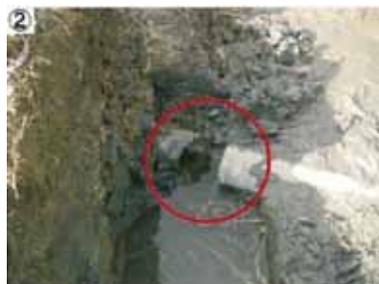
事故型式 : 作業コード2 - 事故の要因10
事故発生日時 : 平成19年11月12日
事故発生都道府県 : 奈良県
被災者 / 被災程度 : 土地改良区: 農業用水管内径200mm 破損
(物損程度 / 影響)

事故概要 : PU側溝設置作業において、1次下請のバックホウ(0.25m3級)が側溝設置のために現地盤を掘削していた。本作業は自専道事業用地において、埋蔵文化財調査に支障となる既設水路切り替えの作業を急遽指示された為、事前に埋設物件の把握をせずに作業し、農業用水管内径200mmを破損した。

事故原因等 : 作業着手前に当該埋設管に対する資料収集及び埋設物調査ができなかった事。
改善対策 : ●現場周辺の状況確認を確実にを行うように教育・指導する。
●地下埋設物件が不明確な場合は、現地での事前調査等で明確にしておく。
●地下埋物件に関する教育・訓練を強化し、公衆災害についての意識向上を図る。

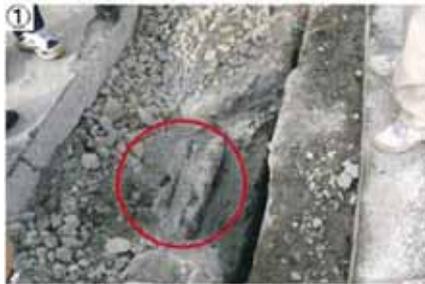
損傷状況写真

被災者 / 被災程度 : NTT: 光ケーブル破損 (回線が切り替り影響は無し)
(物損程度 / 影響)

事故概要 : 環境改善工事の試掘作業(道路部の空洞を探す)において、道路占用申請図面の確認を行い、かつ占有者(NTT)への立会要請を行い作業段取りを準備していたが、事故当日予定時刻に占有者が立会に来なかった。その為立会者なしで図面読み取り位置から2m離れた位置での試掘作業(コンクリート構造物取壊し)であったため、作業を開始したところ、コンクリート内にNTT管路が埋設されており、破損した。

事故原因等 : 埋設物がある場合の危険性を踏まえた作業手順が行われなかった。
改善対策 :

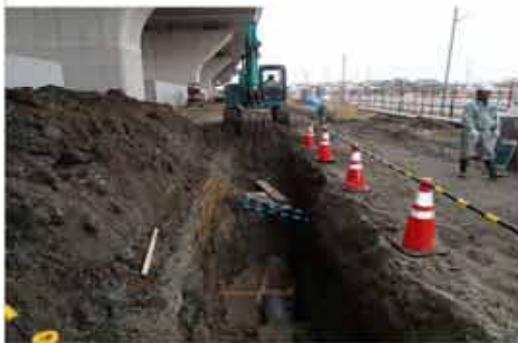
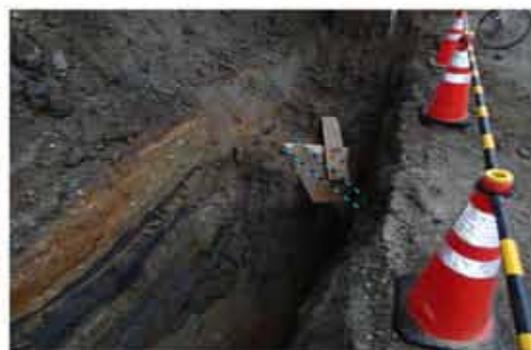
事故状況写真

被 災 者 / 被 災 程 度 : 水道管φ300損傷
(物 損 程 度 / 影 響)

水道管理者(三宅町)より受領した水道の図面の確認不足により、掘削中に水道管を破損、漏水した。

改 善 対 策 : ●埋設物調査の見直し、管理者に漏れ落ちがないか再確認をおこなう。必要な場所は、試掘確認をおこなう

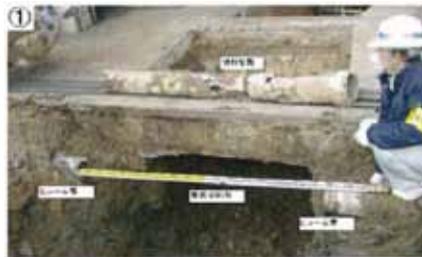
損傷状況写真

事 故 概 要 : 受電設備改修工事において、新電気室への配線ルート構築のため、事務所敷地内にある駐車場をバックホウ(3次)で掘削していたところ、事前調査で埋設管があるのは把握しており、事前に作業員にも口頭で伝えていたが、当日作業前には現場注意喚起も行っておらず、手堀の指示も行っていなかった為、既設埋設管(雨水配水管)内径120mmを長さ1800mm破損した。

●地下埋設物件に関する教育・訓練を強化し、公衆災害についての意識向上を図る。

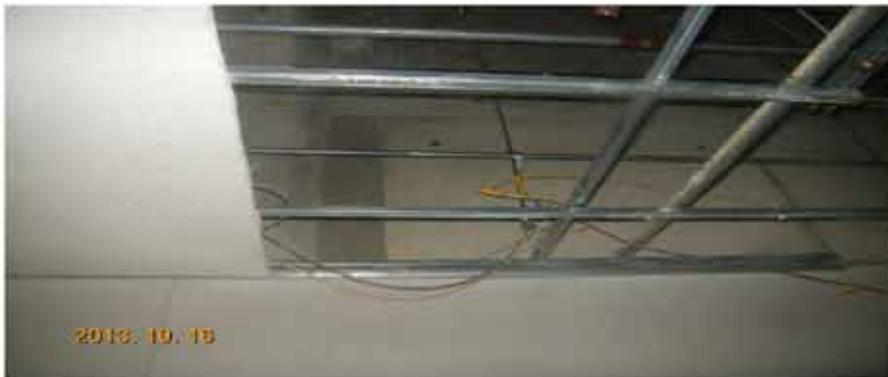
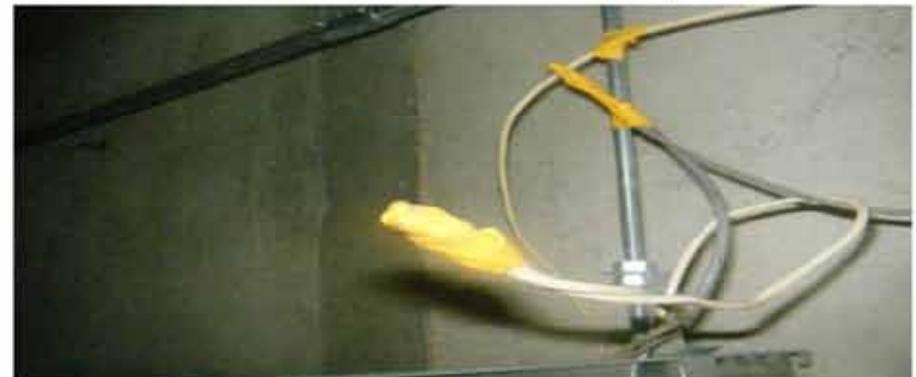
事 故 型 式 : 作業コード40 - 事故の要因7
事 故 発 生 日 時 : 平成25年10月16日
事 故 発 生 都 道 府 県 : 福 井 県
被 災 者 / 被 災 程 度 : 警備用配線(アルソック)の損傷
(物 損 程 度 / 影 響)

事 故 概 要 : 解体工が地下1階の天井ボード解体作業している時に、捨て貼りボードをカッターで切断していた所、人感センサーの配線にカッターナイフが刺さり配線が損傷し、警備保障の人感センサーが発報し、警備保障会社アルソックが駆け付けたため判明した。その後配線をアルソックが接続し、一時間後に復旧した。

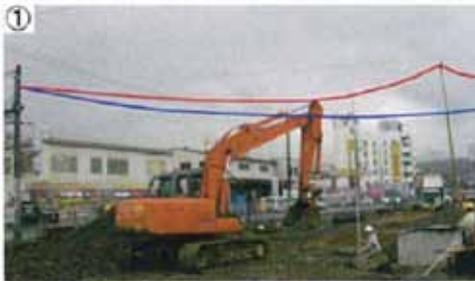
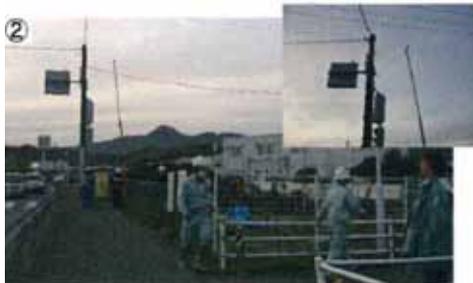
事 故 原 因 等 : 架空線明示等の注意喚起を行っておくべきであったと思われる。
改 善 対 策 : ● 架線に保護カバー及び注意喚起の旗を設置する等、物理的な防止措置を講ずる。
● 作業員への安全教育・訓練を強化し、公衆災害についての意識向上を図る。
● 現場状況に応じて監視員等を配置して、運転手と連携して作業を行う。

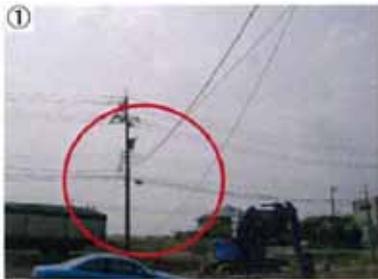
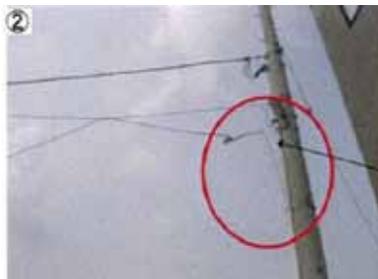
被災者 / 被災程度 : NTT: 引込み線カバー破損
(物損程度 / 影響)

改善対策 : ●現場周辺の状況確認を確実に行うように教育・指導する。
●架空線に保護カバー及び注意喚起の旗を設置する等、物理的な防止措置を講ずる。
●現場状況に応じて監視等を配置して、重機運転手と連携して作業を行う。

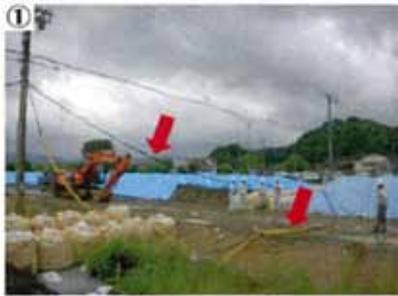
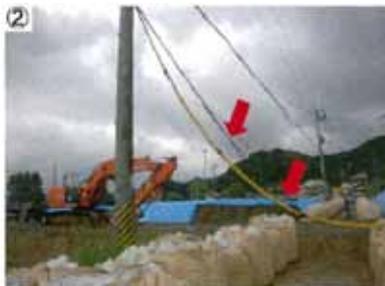
被 災 者 / 被 災 程 度 :NTT電話線1本(4心中2心切断)損傷

(物 損 程 度 / 影 響)(2心切断したが予備線のため、回線障害等の影響は無し(軽微な損傷であったことから、NTTからの損害請求は無し))

事 故 概 要 :国道上に張り出した立木の枝払作業中に、払った枝に絡まっていたツタをチェーンソーで払った際、NTT線に接触し、一部を損傷した。

改 善 対 策 : ●現場周辺の状況確認を確実にを行うように教育・指導する。
●架空線に保護カバー及び注意喚起の旗を設置する等、物理的な防止措置を講ずる。
●重機運転手に対する安全教育・危険予知訓練などを強化し、理解度の確認を行う。

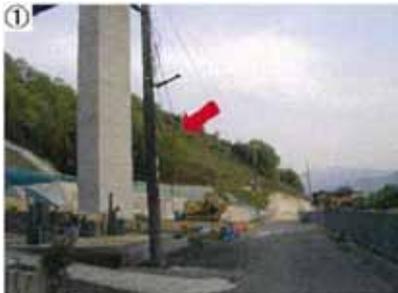
損傷状況写真

被 災 者 / 被 災 程 度 : NTT: 電話回線3回線切断、光ケーブル損傷
(物 損 程 度 / 影 響)

改 善 対 策 : ●現場周辺の状況確認を確実にを行うように教育・指導する。
●架空線に保護カバー及び注意喚起の旗を設置する等、物理的な防止措置を講ずる。
●重機運転手等への教育・訓練を強化し、公衆災害についての意識向上を図る。

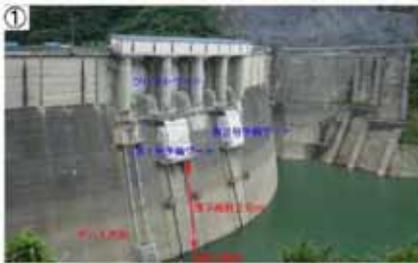
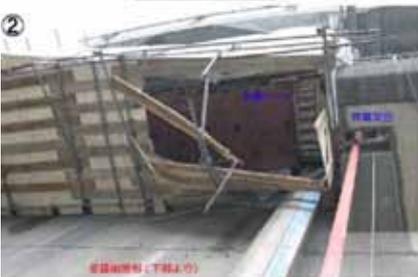
(物 損 程 度 / 影 響) 全身打撲、左腕裂傷 (全治14日(休業14日))

●作業手順を遵守するよう教育・指導を徹底する。

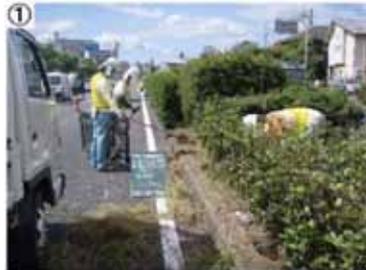
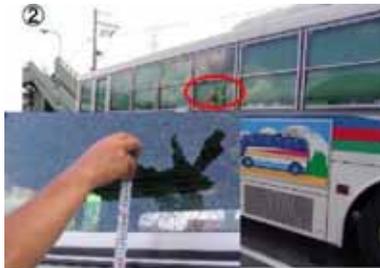
事故型式 : 作業コード25 - 事故の要因21
事故発生日時 : 平成19年8月9日
事故発生都道府県 : 滋賀県
被災者 / 被災程度 : 路線バス右側面中央部窓ガラス1枚 破損
(物損程度 / 影響)

事故概要 : 街路樹の維持作業において、追越車線を1車線規制し中央分離帯を1次下請け業者が肩掛け式草刈り機による機械除草を行っていた際、飛散防止具(1.8×0.7)で飛散防止措置を行っていたが飛び石により一般車(路線バス)の右側面中央部の窓ガラスを破損させた。

事故原因等 : 飛散防護具の大きさが適切で無かった。
改善対策 : ●作業員に対して、機械の取り扱いについて周知徹底を図る。
●KY活動等を十分にを行い、うっかりミスや油断を防止する。
●電動工具の危険性についての教育・指導を徹底する。

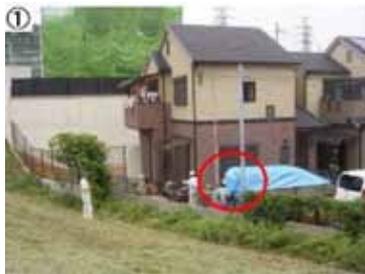
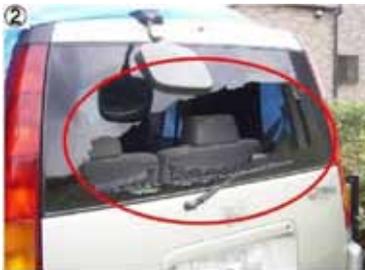
被 災 者 / 被 災 程 度 :一般車リアガラス 破損
(物 損 程 度 / 影 響)

事 故 概 要 :維持作業において、ハンドガイド式草刈り機の刃先にカバーが付いており飛び石等が無いと判断し監視員及び飛散防止措置をしないで堤防法面の除草作業を行った。
隣地の駐車場に停車していた一般車のリアガラスが破損していたと被災した一般車の所有者から出張所に苦情があり事故が判明した。

改 善 対 策 :●作業員に対して、機械の取り扱いについて周知徹底を図る。
●KY活動等を十分にを行い、うっかりミスや油断を防止する。
●作業員に対して、事前に作業箇所周辺を確認するよう教育・指導を徹底する。

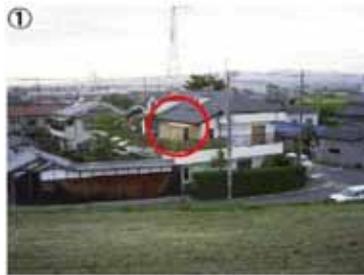
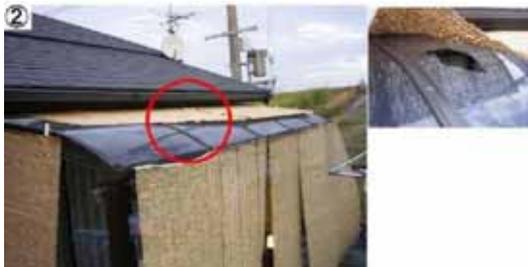
被 災 者 / 被 災 程 度 : 民家庇の亚克力板 破損
(物 損 程 度 / 影 響)

事 故 概 要 : 維持作業において、ハンドガイド式草刈り機の刃先にカバーが付いており飛び石等が無いと判断し監視員及び飛散防止措置をしないで堤防法面の除草作業を行った。
民家の2階ベランダに破損した亚克力板とゴルフボールが落ちていたと被災した民家の住民が維持出張所に連絡が来て事故が判明した。

改 善 対 策 : ●作業員に対して、機械の取り扱いについて周知徹底を図る。
●KY活動等を十分にを行い、うっかりミスや油断を防止する。
●安全教育・訓練を強化し、公衆災害に対する問題意識の向上を図る。

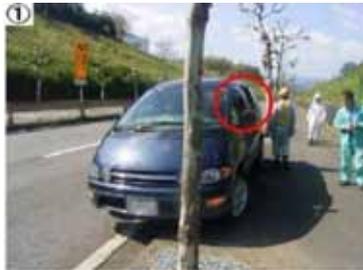
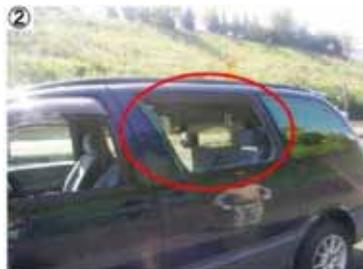
事 故 型 式 :作業コード25 - 事故の要因21
事 故 発 生 日 時 :平成19年10月11日
事 故 発 生 都 道 府 県 :京都府
被 災 者 / 被 災 程 度 :第三者:一般車左側後部窓ガラス 破損
(物 損 程 度 / 影 響)

事 故 概 要 :道路除草作業において、肩掛け式草刈り機を使用し空き缶等の異物の飛び跳ね対策として2段刈り作業の手順で飛散防止措置を行わずに作業を行っていた。1段目(草丈の中段あたり)の刈り込み作業を終了した作業員(1次下請)が、2段目(根本)の作業を実施していたところ、肩掛け式草刈り機により跳ねた石が側を走行中の一般車の後部左側の窓ガラスに接触し破損させた。

改 善 対 策 :●作業員に対する安全教育・訓練を強化し、公衆災害について意識の向上を図る。
●電動工具の危険性についての教育・指導を徹底する。
●作業員に対して、機械の取り扱いについて周知徹底を図る。
