建設工事事故防止のための 安全対策強化の支援について

(平成26年度版)

近畿地方整備局 企画部 技術調査課

「類型別事故事例集」

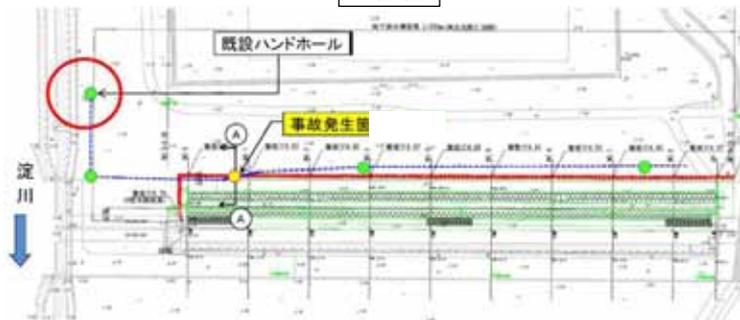
平面図

事故概要 : 1級河川左岸高水敷において、導水路補修作業のため、バックホウ(0.45³級)で掘削作業中、水位計に繋がる通信ケーブル4本の内2本を切断(損傷)した。

事故原因等 : 埋設管の存在は認識していたが、慎重に掘削を行わなかったため管を破損させた。

埋設管破損事故

改善対策 : 探査機を用いた調査を提案する等より監督員の判断を仰ぐ

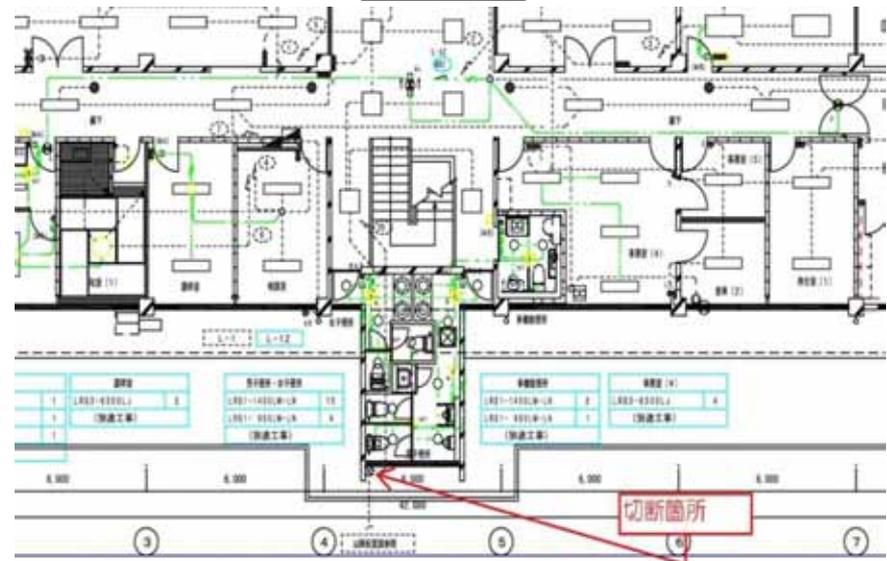
1階平面図

事故概要 : 建物改修工事において、掘削作業をしていたところ、電力線(外灯用)を不要配線と勝手に判断し、切断した。

事故原因等 : 不明配線への対応について作業手順が定めていなかった

改善対策 : 不明配線に対する作業手順書を定める

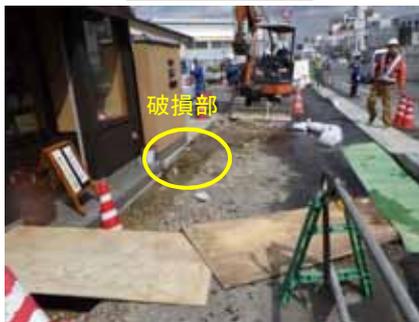
事故状況写真

事故概要 : 地先境界ブロック施工において、バックホウによる掘削作業をしていたところ、歩道舗装下(土被り約200mm)に埋設されていた、水道引込管(φ25)を破損させた。

事故原因等 : 掘削作業における地下埋設物の事前調査を実施していなかった

バックホウで水道管を破損した

改善対策 : 作業前の事前調査について徹底する

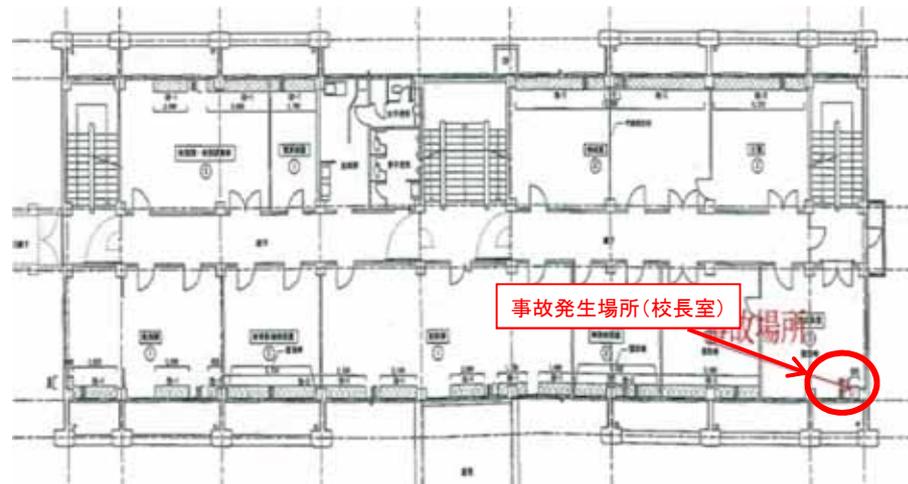
2階平面図

事 故 概 要 : 2階校長室の冷温水縦管撤去作業において、縦管際に露出配線されていたパソコンのLANケーブルを切断した。

事 故 原 因 等 : ①養生をしていなかった

②配管撤去時における周辺施設の養生も含めた作業方法について定めておらず、また、7月発生の配線切断事故の再発防止対策(第三者災害の防止、作業表示、区画の徹底)の遵守がされていなかった

改 善 対 策 : 配線等の養生について透明・半透明な養生材を使用しわかるように徹底する

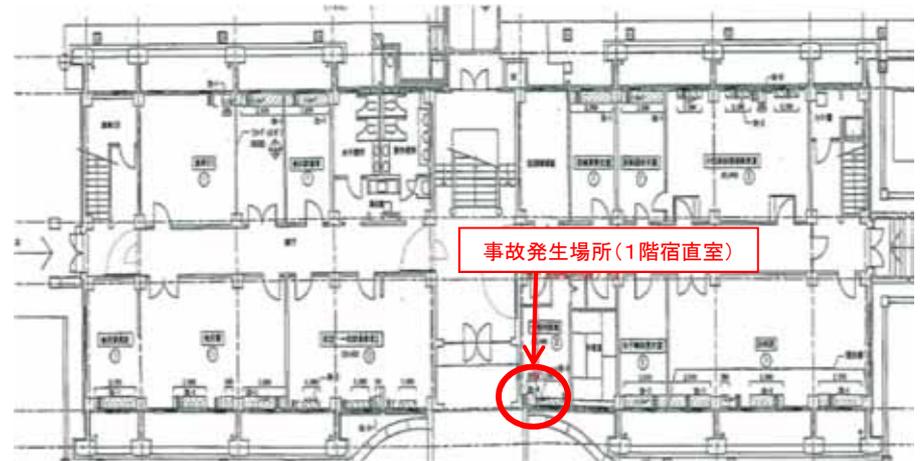
1階平面図

事 故 概 要 : 1階当直室の既設立配管撤去時、配管及びブラケットを切断したところ、壁際にあるインターホンの通信線を切断した。

事 故 原 因 等 : ①養生をしていなかった
②配管撤去時における周辺施設の養生も含めた作業方法について定めておらず、また、7月発生の配線切断事故の再発防止対策(第三者災害の防止、作業表示、区画の徹底)の遵守がされていなかった

改 善 対 策 : 配線等の養生について透明・半透明な養生材を使用しわかるように徹底する

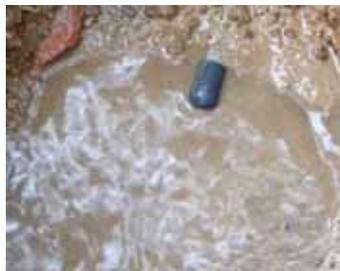
事故概要 : 砂防工事において、仮設用モノレールを設置するため、支柱を打ち込んだところ、水道管に当たり破損させた。

水道局で止水完了

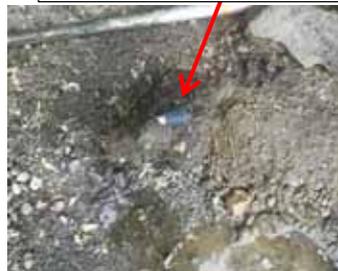
事故原因等 : ①地下埋設物について事前調査をしていなかった
②支柱打ち込み時の作業安全指示がされていなかった
改善対策 : 設置前に地下埋設の調査をし、必要に応じて試掘する
立会人のもとで掘削をおこなう

破損した水道管
(死管でエンドキャップが付いていた)

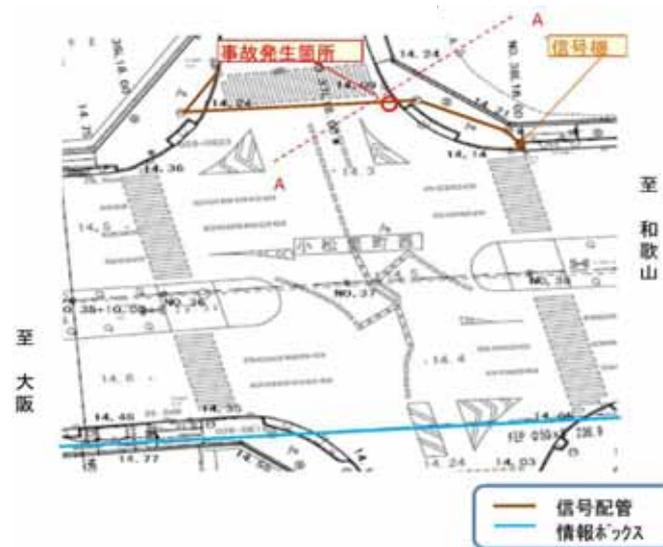
事故概要 : 街渠補修作業において、既設As及び街渠を撤去するため、Asカッター(深さ23cm)で切断作業をしていたところ、埋設されている信号ケーブル管路(スチール製φ100mm)を切断し、信号機能を停止させた。

事故原因等 : 地下埋設物の埋設位置を把握するための試掘がされていなかった

信号管路 スチール管φ100mm d=15cm

改善対策 : 埋設管位置が不明な場合は試掘による埋設管の深さを確認する

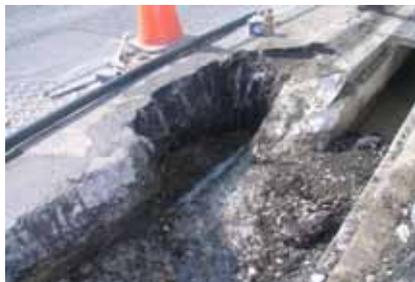
損傷後

事故概要 : 側溝補修のため、既設側溝の車道側側壁を小型ブレーカーで取壊し作業を行っていたところ、側壁に並行埋設されていた水道管(本管φ40mm)を損傷させた。
事故原因等 : ①取り壊し作業における地下埋設物の事前調査を実施していなかった
②朝礼時に地下埋設物への注意喚起がされていないかった
改善対策 : 占有業者との事前の打ち合わせと立会を行うことを徹底する

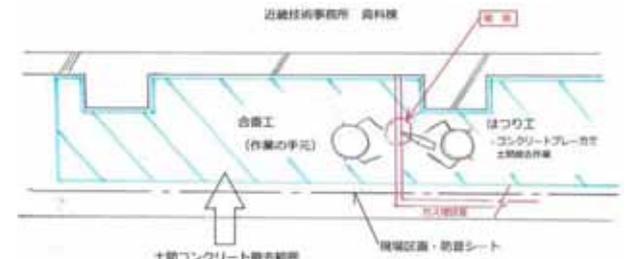
平面図(拡大)

事故概要 : 耐震改修工事において、耐震用コンクリート製ブレース設置のため、コンクリートブレーカーで土間コンクリートの取り壊し作業を行っていたところ、土間コンクリート内に埋設されていたガス管を破損させた。

事故原因等 : 既設構造物における配管のマーキングを行っていたが、試掘を慎重に行わなかった

改善対策 : 埋設物の試掘作業方法の徹底

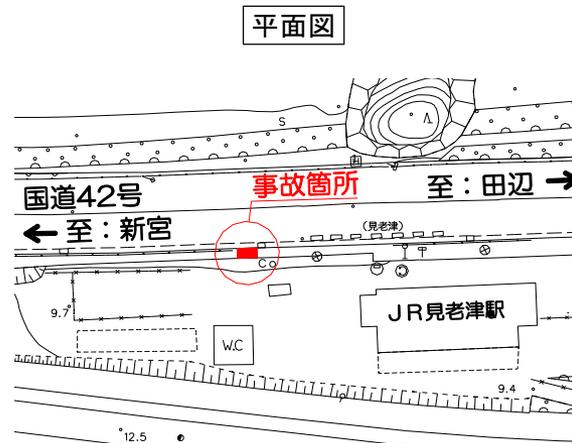
事故概要 : 元請作業員が歩道内の埋設水道管の位置確認のため、掘削作業を行っていたところ、バックホウ(0.1m³級)で水道管 (VP75) 1条を破損させた。

事故原因等 : ①水道管理者との立会をせず施工した
②試掘作業時に元請から占用物件の近接施工について下請に作業安全指示がされていなかった

埋設管試掘調査において、BH(バックホウ)にて掘削を行ったところ、バケットサイドのツメがあたり、水道管 (VPφ75) を損傷させた。

改善対策 : 試掘作業時における手順、チェックリスト及び中止の場合の基準を作成し、周知徹底を行う
水道管理者との立会を確実にを行う

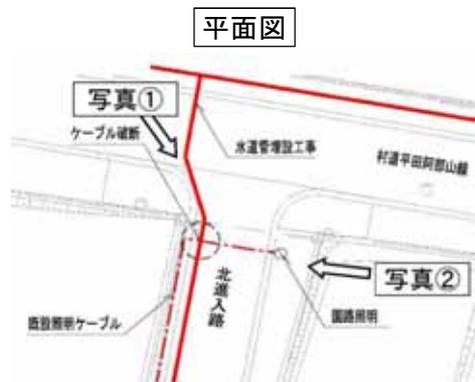
事故概要 : 公園内において水道業者(下請)が水道管理設のため、バックホウによる掘削作業をしていたところ、電力配管の存在を気づかず、園路照明の電力配管及び電力線を破損させた。

事故原因等 : ①元請から占用物件の近接施工について下請に作業安全指示がされていなかった

②電線管理者との立会(試掘)をせず掘削した

破損ケーブル

改善対策 : 安全対策教育

立会人のもと、事前調査の徹底

下請け業者への指導の徹底

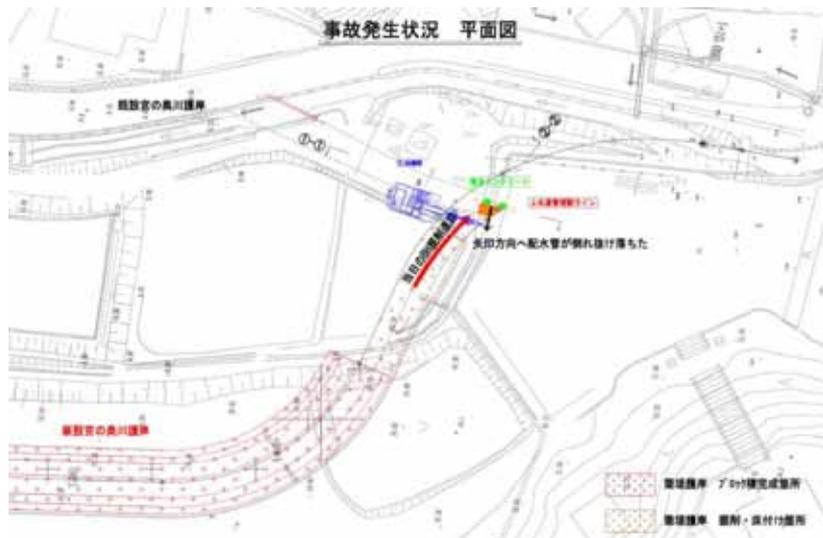
平面図

事故概要 : 水路掘削作業において、上水道管(φ75)をバックホウ(0.7m³級)で掘削中、配水管立ち上がり箇所にて土圧がかかり、継ぎ手部で配水管が抜け落ちた。
事故原因等 : ①元請から占用物件の近接施工について下請に作業安全指示がされていなかった
②水道管理者との事前協議及び立会(試掘)をせず施工した
改善対策 : 水道管理者との協議立会をし、作業手順書を作成の上、作業を行う

上水管から離隔を1m確保して掘削していたところ、上水管側法面が崩れ、併せて上水管も掘削部に落ちた際、管継ぎ手が外れ断水となった。

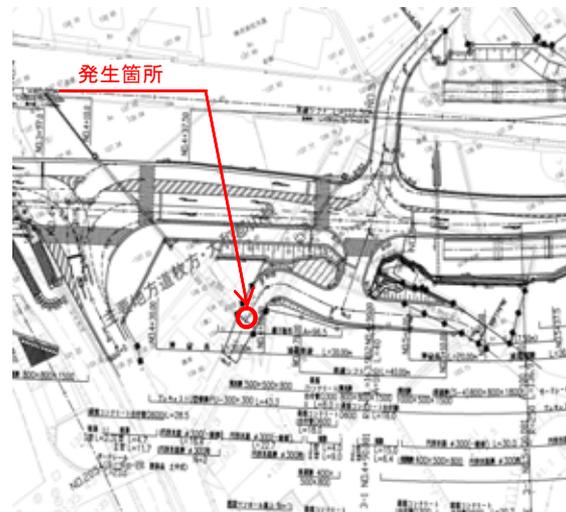
平面図

事 故 概 要 : 取付道路舗装工(路床安定処理)において、埋設水道管(DCIPφ200)から引込管(φ25)を分岐するためのサドル分水栓に、バックホウ(0.2m³級)のバケットが接触し、出水した。

事 故 原 因 等 : 試掘が不十分だったことが事故の原因

以前に行っていた発生箇所から5.0m離れた位置での試掘結果より土被りが約1.15mであったため、その情報を元に改良を行っていたが、現況は土被り約0.5mでサドル分水栓があり、接触した。

改 善 対 策 : 埋設物件が交差する箇所、障害物等で埋設深さが変化している恐れのある箇所については、必ずスポットで手掘り試掘を行い再確認する

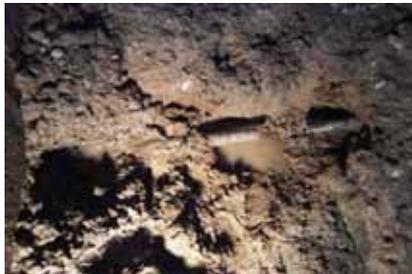
破損部 復旧前

事 故 概 要 : 排水側溝設置において、バックホウ(0.1m³級)で掘削作業をしていたところ、埋設水道管(φ50)を損傷させた。

事 故 原 因 等 : 掘削作業位置の変更にもかかわらず、地下埋設管理者と協議せず、施工した。そのため、現地立会及び現地での地下埋設物マーキングを行っていなかった。

改 善 対 策 : 地下埋設物管理者への立会及び現地マーキングの徹底

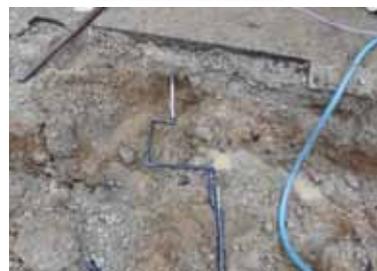
事 故 概 要 : 歩道部で自由勾配側溝を設置するため、バックホウ(0.25m³級)で掘削作業中、舗装面から約20cm深さの敷設されていた水道引込管(φ13mm)を刃先でひっかけ破損させた。

事 故 原 因 等 : 水道管の試掘をせず、掘削していた

自由勾配側溝設置のため、バックホウ(0.25m³級)で掘削中、舗装版を撤去したのちにさらに掘削するためバケット刃先を入れたところ、舗装面から20cmの所を横断して敷設されていた水道管φ13mmをひっかけ破損させた。

改 善 対 策 : 試掘し確認の上、掘削作業にかかる

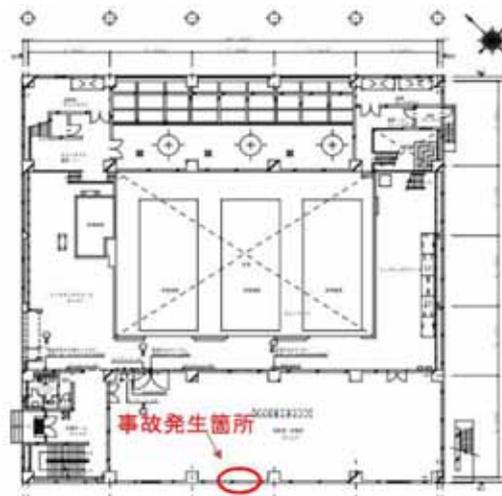
平面図

事故概要 : 消火設備修繕工事において、排水機場発電機棟内の壁にアンカー設置のためにドリルで削孔作業をしていたところ、壁に埋設されていた電力ケーブルを切断した。
事故原因等 : ①削孔箇所の壁内部における配管等の事前調査が不十分であった
②削孔作業時に不具合が生じたが作業員は中止せず、削孔をし、教育が不十分であった
改善対策 : 埋設物の事前調査の徹底

- ①アンカードリルで削孔中に壁内の鉄筋に接触した
- ②アンカードリルで削孔中に壁埋め込み電線管を切断した

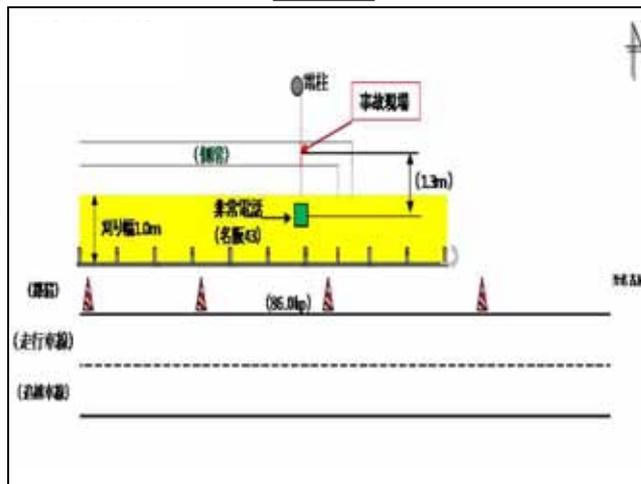
平面図

事故概要 : 道路路肩の非常電話周辺の道路除草作業において、非常電話から電柱までの埋設ケーブル(非常電話の通信線)が途中、側溝上部を露出で横断していたため、草刈り機でケーブルを切断した。
事故原因等 : 元請の除草作業における範囲や作業方法の指導が徹底されていなかった
改善対策 : 事故防止も含めた作業内容について作業員に再度周知徹底を行う

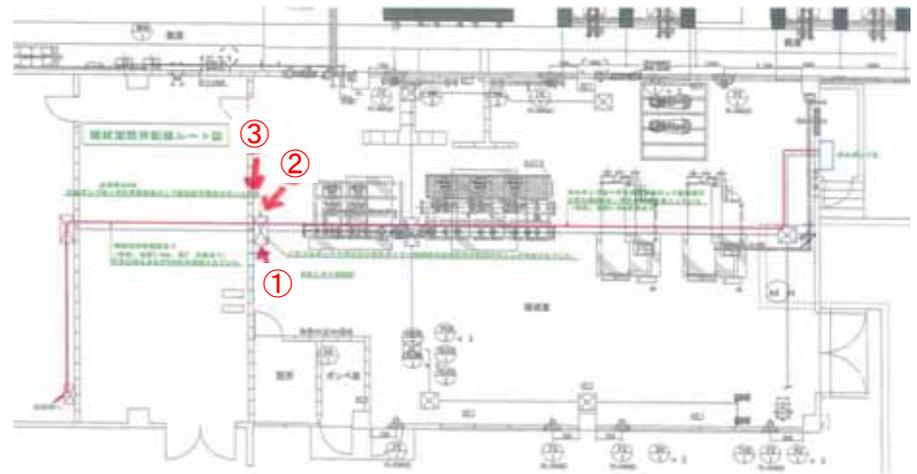
既存プルボックス内

事故概要 : 機械室既存プルボックス内において、不要配線の整理・切り離し作業していたところ、誤って、学生寮につながっている消火ポンプ起動信号線を切断した。
事故原因等 : 不要配線の切断作業の指示がされていなかった
改善対策 : 作業手順書に実施について徹底を図る

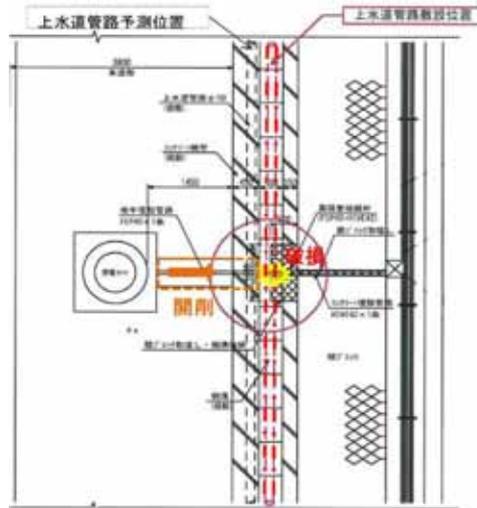
平面図

事故概要 : 光ケーブル用の管路敷設工事において、試掘を兼ね、路肩の側溝を人力小型ブレーカーで破碎したところ、側溝直下に水道管が埋設されており、破損させた。
事故原因等 : 水道管理者との協議による位置には管がなかったため、さらに試掘すべきであった
改善対策 : 埋設物の試掘作業方法の徹底

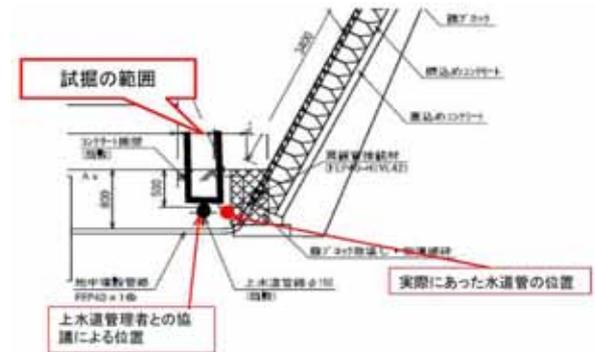
断面図

上水管破損 φ1cm程度
側溝 底打 かぶり 2cm

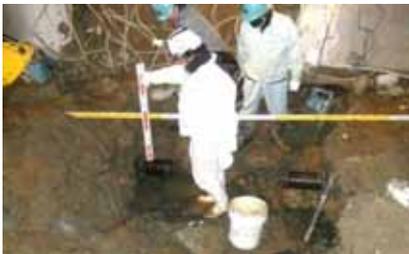
破損部 復旧前

事 故 概 要 : 河川内の水路取壊し作業において、水路底版直下に敷設されていた水道管を破損した。

事 故 原 因 等 : 水道管について地下埋設物管理者との協議をせず、施工した。そのため、現地立会及び現地での試掘を行っていなかった。

改 善 対 策 : 想定される地下埋設物についての事前調査の徹底

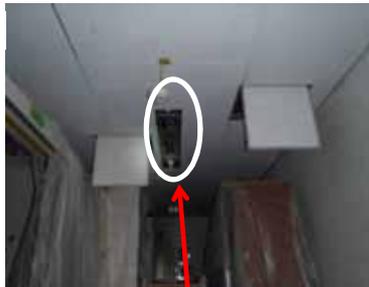
①-1

白枠内が照明の開口部
左右の開口部は点検用通路

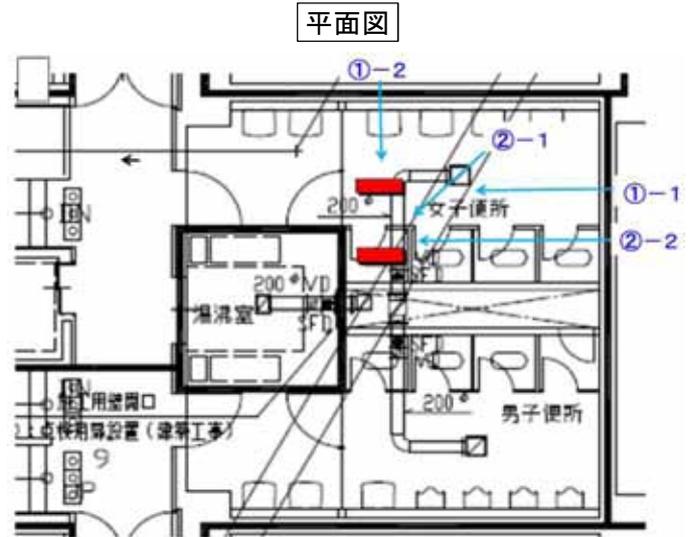
②-2
(天井内)

事 故 概 要 : 女子トイレの天井ボード復旧作業において、ボード鋸にて照明開口を開けていたところ、吊り上げていないケーブルがあり、鋸により一部ケーブルを損傷させた。

事 故 原 因 等 : 作業上支障となるケーブル等の事前調査が不十分であった

8階女子トイレにおいて、天井ボード復旧作業時、ボード鋸にて照明開口を開けていた時、天井内で吊り上げていないケーブルが有り、一部ケーブル(機械警備ケーブル)を損傷した。

改 善 対 策 : 支障物の事前調査を徹底し、作業上の安全対策及び教育を実施する

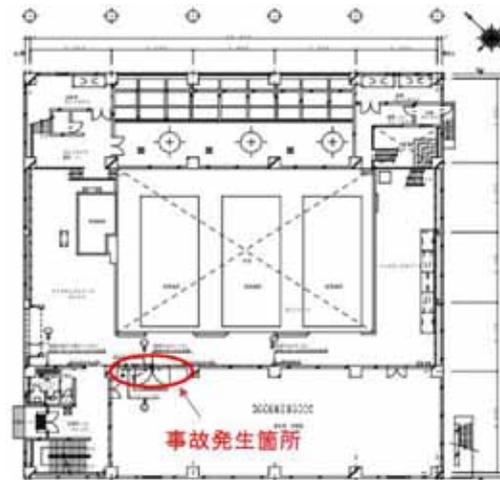
平面図

事 故 概 要 : 消火設備修繕工事において、排水機場発電機棟内の壁にコア抜き作業をしていたところ、壁に埋設されていた電力ケーブルを切断した。
事 故 原 因 等 : 削孔箇所の壁内部における配管等の事前調査が不十分であった。
改 善 対 策 : 埋設物の事前調査方法の見直し

ダイヤ穿孔中壁埋め込み電線管を切断した

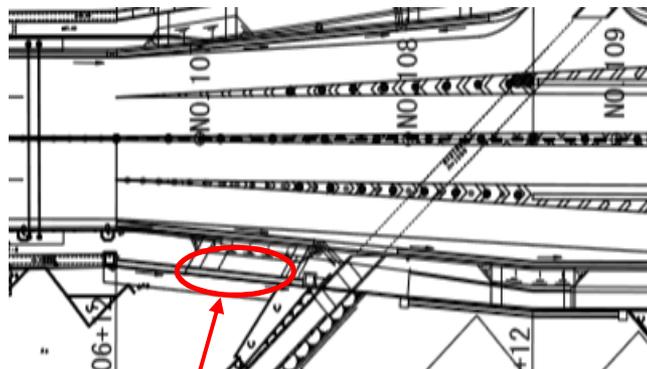
平面図

事故概要 : 側溝工において、バックホウによる掘削作業を行っていたところ、上空のNTT架空線(電話線)を引っかけ、電話線が弛んだ。

事故原因等 : ①架空線に対するオペレーターへの注意喚起が徹底されていなかった
②バックホウ作業時の架空線に対する注意を怠った

破損箇所

改善対策 : 朝礼等で注意喚起を徹底する
監視員を配置する

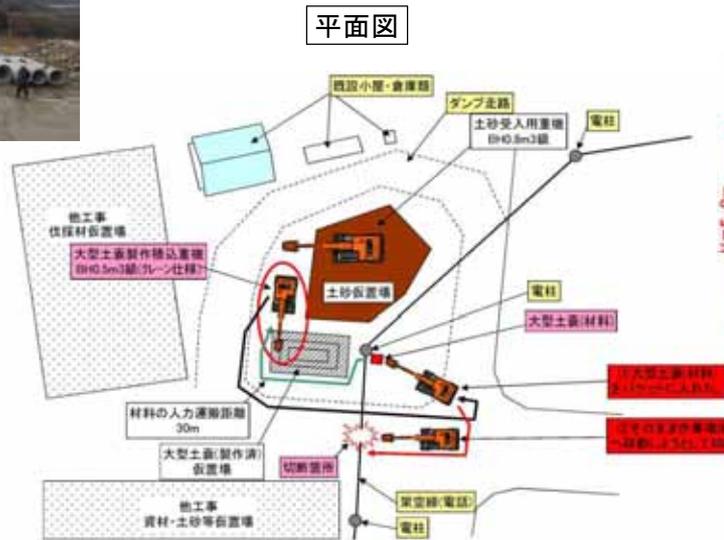
事 故 概 要 : 大型土のう袋をバックホウのバケットに入れて運搬していたところ、バックホウのアームで上空のNTT架空線(電話線)を切断した。

事 故 原 因 等 : 作業手順書の遵守(土のう製作は指定した作業ヤードでの作業に限る、土のう袋は人力運搬に限る)がされていなかった

改 善 対 策 : 作業手順書の遵守について徹底する

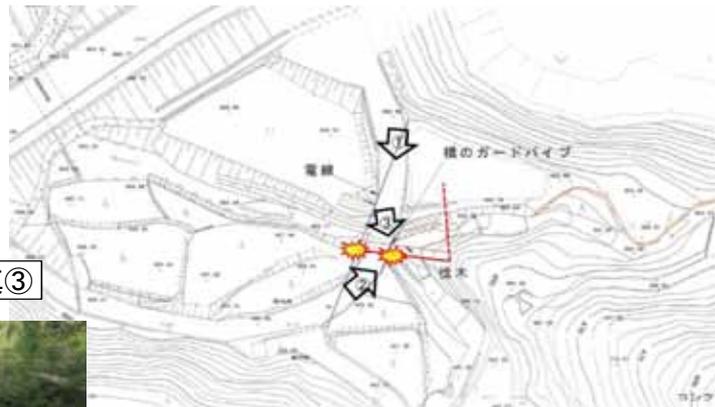
平面図

事故概要 : 堰堤工事の伐木作業において、木の倒れる方向に道路があり、電力線を切断させ、また、道路橋のガードパイプも損傷させた。

事故原因等 : 立木の伐採・伐倒作業について予期せぬ方向への伐倒に対する十分な措置がされていなかった。

改善対策 : 作業における周辺の現地調査を徹底する
新規入場者に対する伐採の手順、チェーンソーの取扱いについて再教育する

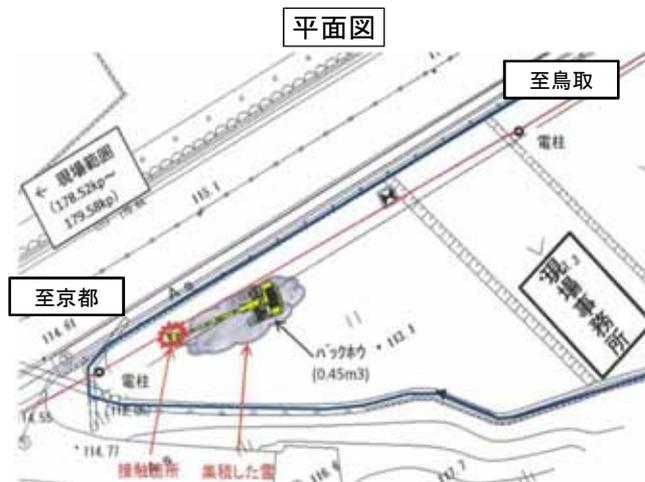
事 故 概 要 : 現場事務所において、バックホウ(0.45m³級)で除雪作業をしていたところ、ブームで上空にあったNTT通信ケーブル線を切断した。

事 故 原 因 等 : ①除雪作業について架空線を考慮した作業手順書を定めていなかった

②架空線周辺作業時の注意喚起のための措置がされていなかった

改 善 対 策 : 重機作業時の合図者の配置
架空線防護のための注意喚起の措置

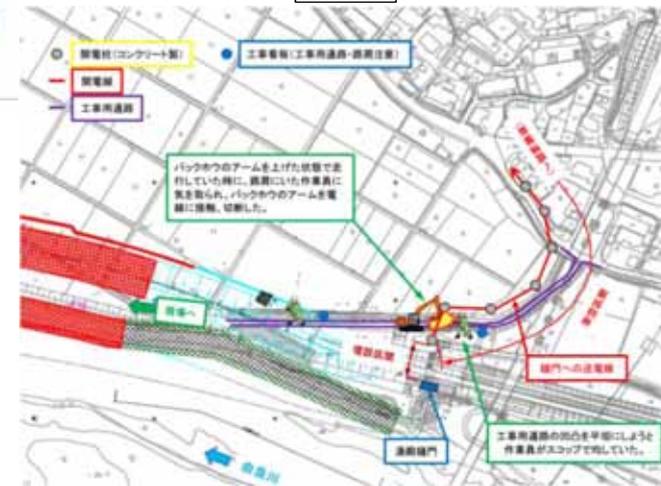
平面図

事故原因等 : ①バックホウ作業における安全確認作業が遵守されていなかった
②架空線に対する安全対策について防護措置をしていなかった
③作業当日ミーティングにおいて架空線に対する安全指示がされていなかった

工用通路を通行するDTの走行に支障があり、補修(不陸整形)のため、BH0.7m³のアームを上げた状態で移動中、関西電力の架空線に接触し切断した。

改善対策 : 架空線防護のための注意喚起等の安全対策を実施

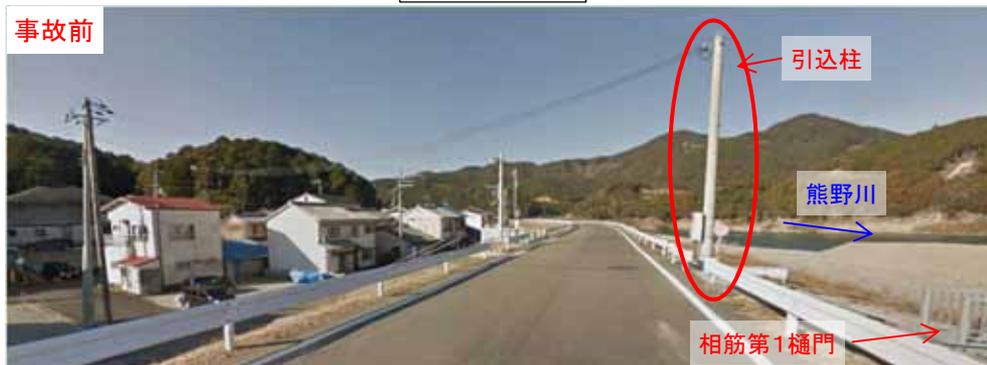
事故前

事故概要 : 堤防強化工事において、バックホウが堤防天端を移動していたところ、樋門へのケーブル(架空線)を引っ掛け、堤外側の引込柱を折損した。

事故原因等 : ①架空線に対する安全対策について十分な措置をとっていなかった
②バックホウ移動時における安全確認作業を定めておらず、架空線への配慮が不十分であった
③作業当日ミーティングにおいて架空線に対する安全指示がされていなかった

改善対策 : 現場内全ての架空線への安全対策として注意喚起等の措置を実施

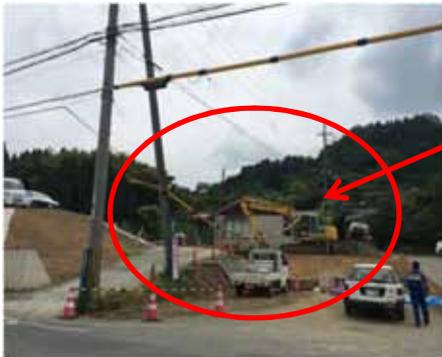
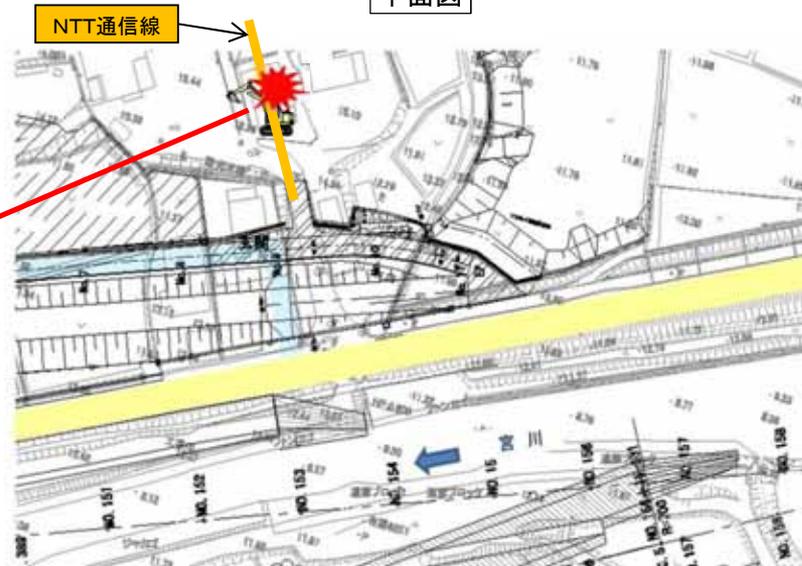
平面図

事 故 概 要 : 下水工事において、バックホウ(0.45m³級)を移動していたところ、ブームを上げた状態で後方移動していたため、上空のNTT架空線に接触した。

事 故 原 因 等 : ①誘導員に片付け作業を命じた状態でBH操作したため
②作業手順を守らずBHのアームを上げた状態で移動していたため

改 善 対 策 : 作業手順の遵守徹底、安全意識の向上を図るため、臨時安全教育・再発防止会議を実施

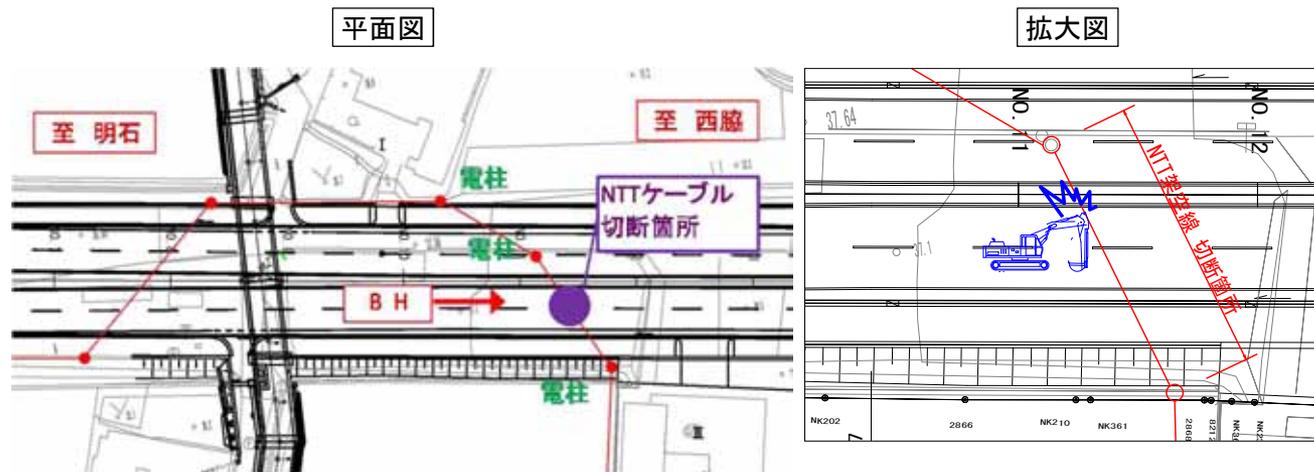
事 故 概 要 :バックホウが場内工事道路を移動中、上空のNTTケーブルを切断した。

事 故 原 因 等 :作業手順書及び作業前安全指示において、架空線下通過時の切断注意及びアームの格納について指示がされていたが、走行前の安全確認が不足していた。

改 善 対 策 :架空線周辺作業時の注意喚起のための措置(架空線有りの看板及び三角旗設置、防護管設置)

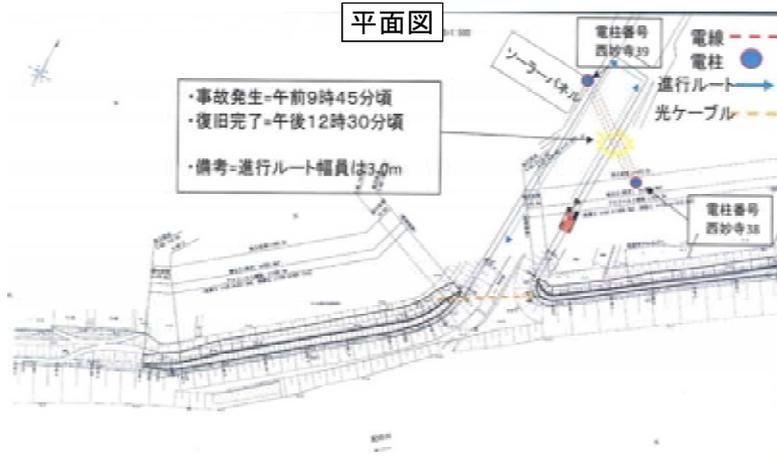
平面図

事故概要 : 堰堤工事において、バックホウを別工区に移動していたところ、ブームをあげて移動していたため、電線2本(太陽光発電施設への送電線、太陽光発電により発電した電気の送電線)を切断した。

事故原因等 : 作業手順書の遵守(重機作業時の周囲の安全確認をし、架空線に注意すること)されてなかった。

バックホウ走行中、架空線にアーム部が接触し架空線2本を切断した

改善対策 : 電線の保護管設置、注意喚起のための三角旗の設置
作業員に対し、再度安全教育を実施し、安全対策の周知徹底を図る

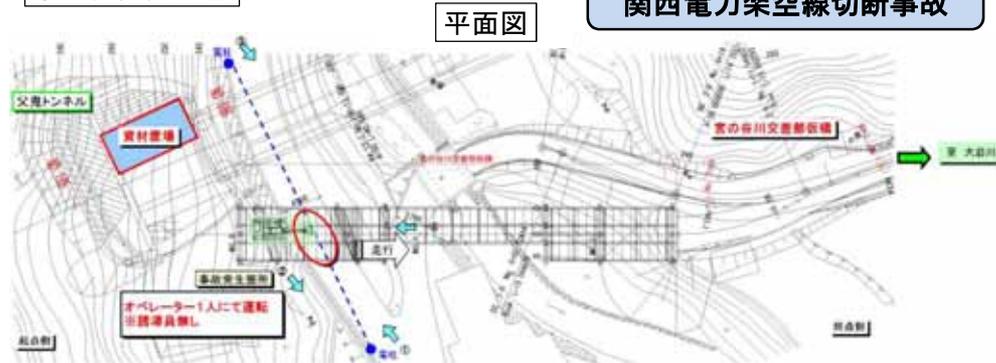
事 故 概 要 : 工 事 用 資 材 の 片 付 け 作 業 に お いて、バックホウが工 事 用 道 路 を 移 動 し て い た と ころ、上 空 の 電 力 線 3 本 に 引 っ か け 切 断 し た。

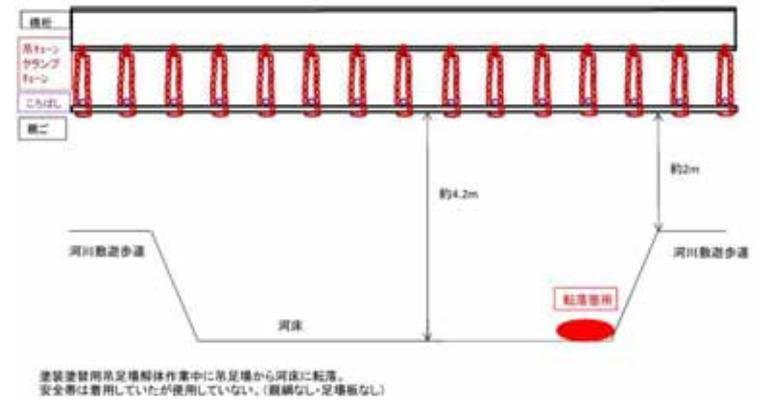
断面図

建築用足場解体作業中に足場から河川敷に転落。
安全帯は着用していたが使用していない。(縦綱なし・足場板なし)

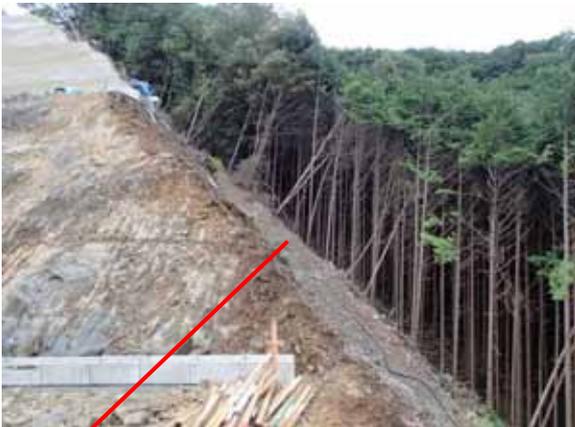
事 故 原 因 等 : 作業手順書(掘削斜面の昇降時には親綱を掴むこと)を遵守しなかった。
改 善 対 策 : 昇降時に親綱及びピロリップを使用
法肩の通路の明確化

切土部4段目付近にて 元請社員が、
測量作業の準備を行っている最中に、
約3m下に滑落した。

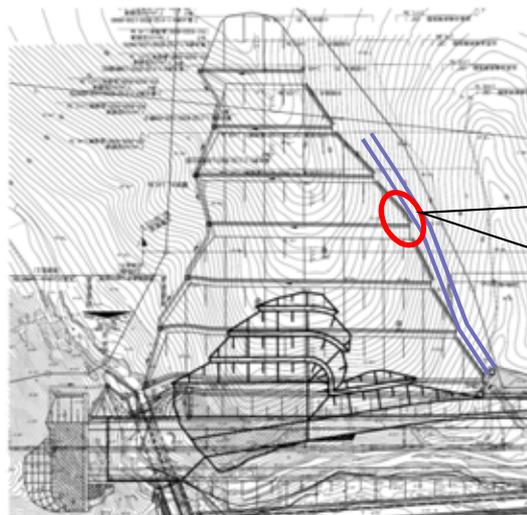
平面図

作業手順書を守らず油断軽視した
ことによる法肩からの転落

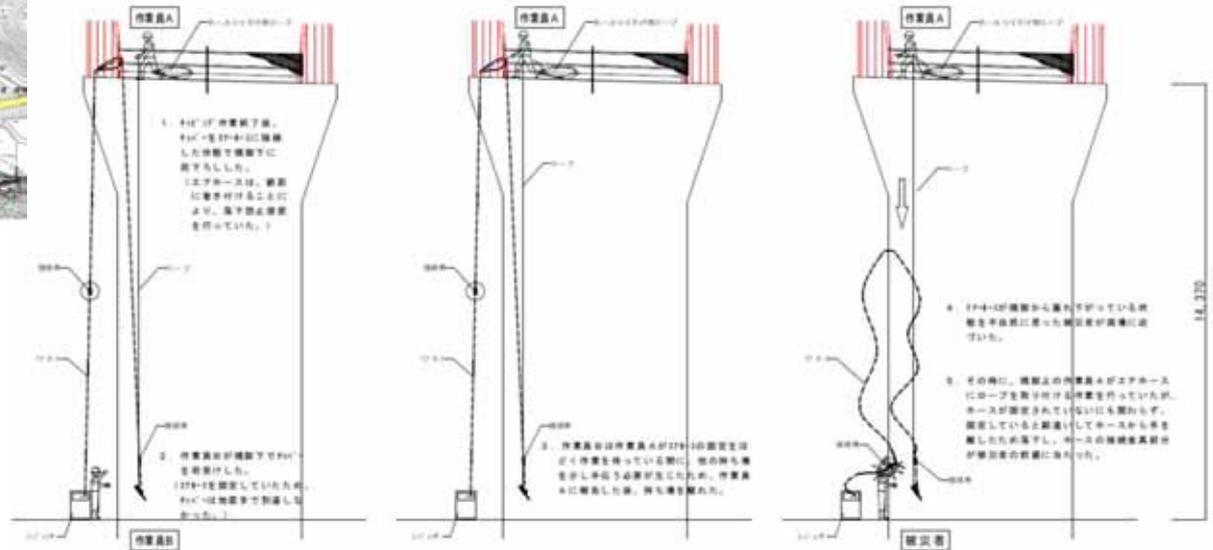
断面図

P5橋脚上での沓座チッピング作業完了後、橋脚上の作業員は使用したチッパーとエアホースを降ろす作業をしていた。

チッパーに降下作業用のロープを巻き付け降ろした後、エアホースを降ろすため降下作業用ロープをエアホースに巻き付ける必要があったが、作業員は巻き付け済みと勘違いした。

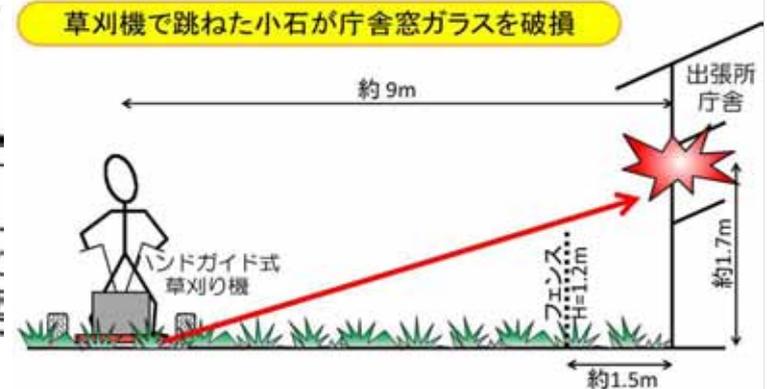
断面図

事 故 概 要 : 出張所前庭の除草作業において、使用していた芝刈り機により石が飛び、約9m離れた出張所の窓ガラスを破損させた。

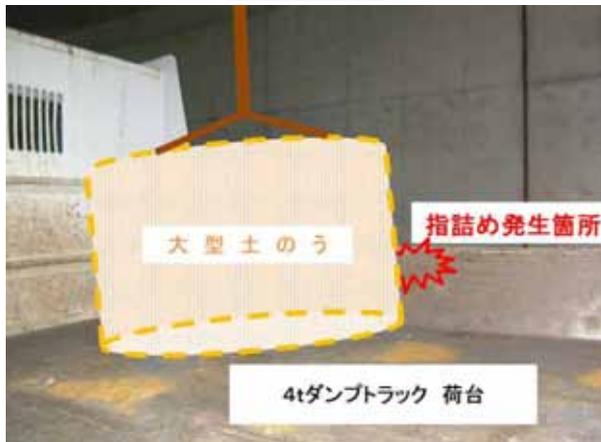
事故状況図

台風11号に伴う雨により工事用出入口部の府道が冠水したため、近隣工事と共同して、緊急的に雨水流入防止用大型土嚢作成を行った。
大型土嚢をクレーン装置付きBFで作成し4Tダンプに積み込み作業中、大型土嚢の玉掛けを外すため荷台に上ろうとした被災者が荷台サイドゲート(アオリ)に手を掛けた所、積み込み中の荷振れした大型土嚢とサイドゲートに左中指先端を挟まれた。
尚、作業計画書・手順書は、緊急作業のため、無かった。
