暫定版Ⅱ

平成25年台風18号災害概要

国土交通省 近畿地方整備局 河川部

平成25年10月22日作成
国土交通省 近畿地方整備局 河川部
〒540-8586 大阪府中央区大手前1丁目5-44
問い合わせ (06)6945-6355(代) 河川計画課内

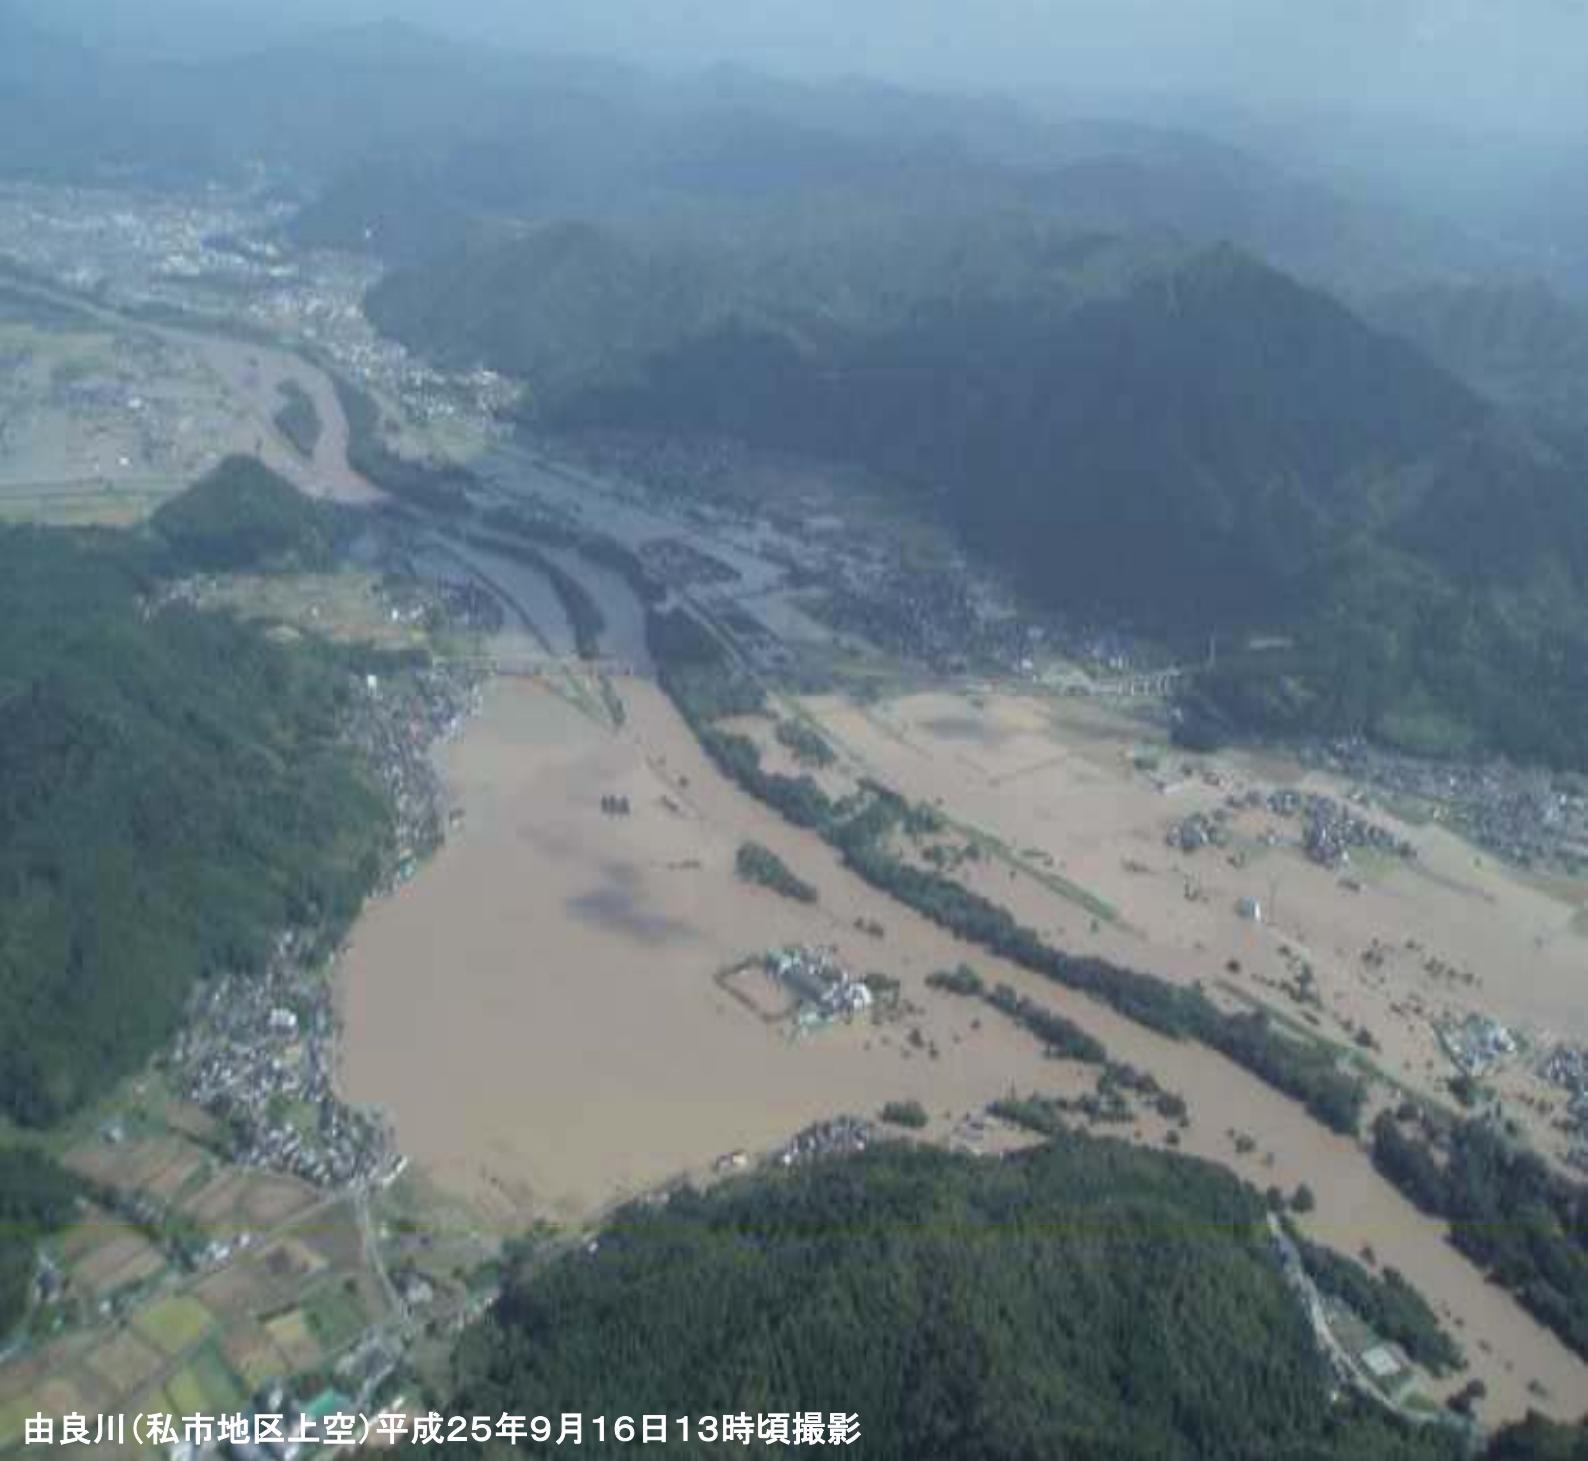
由良川(私市地区上空)平成25年9月16日13時頃撮影

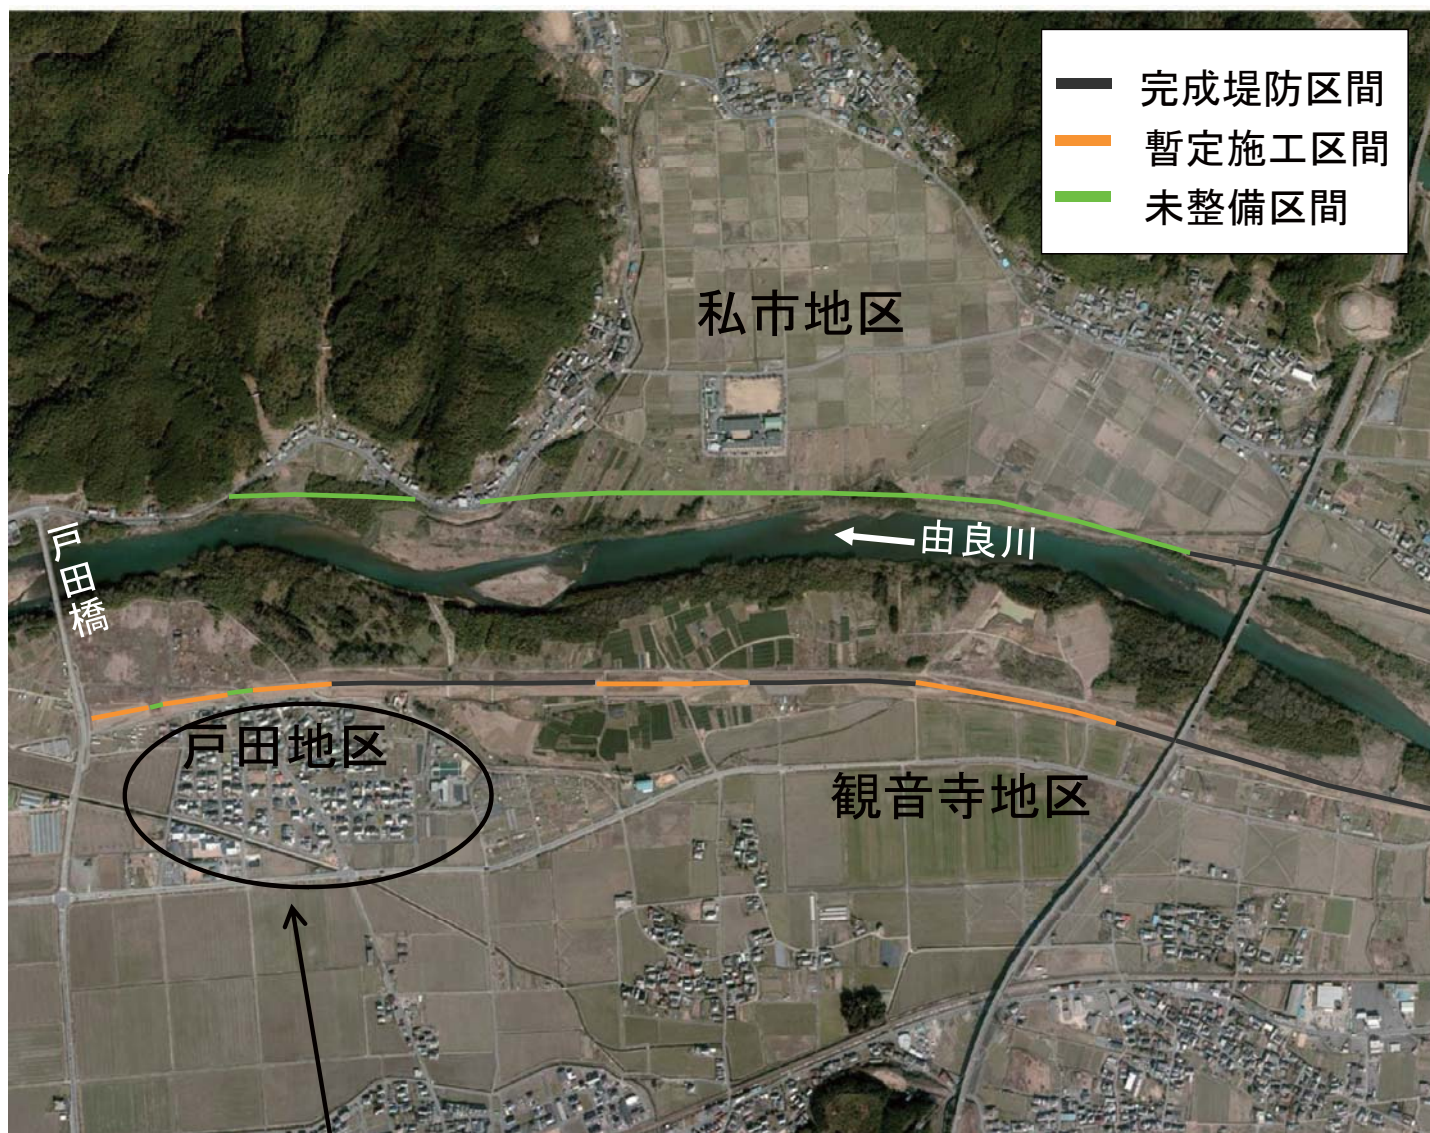
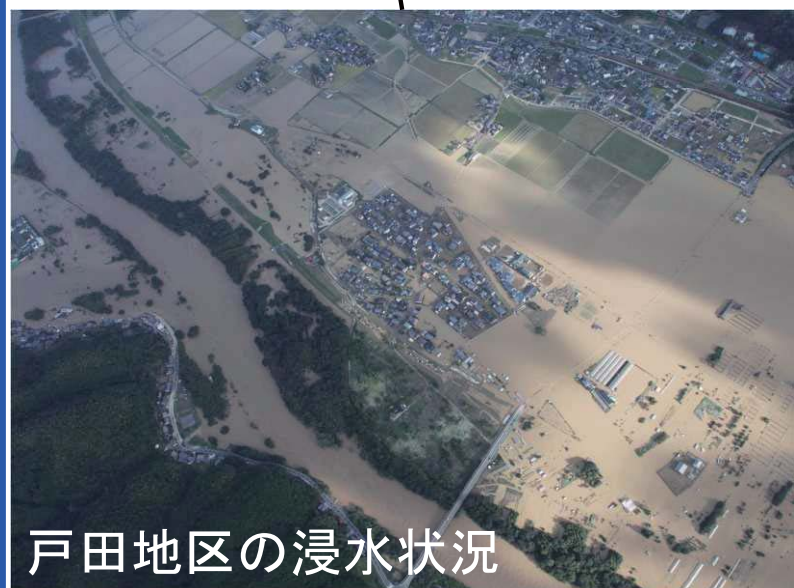
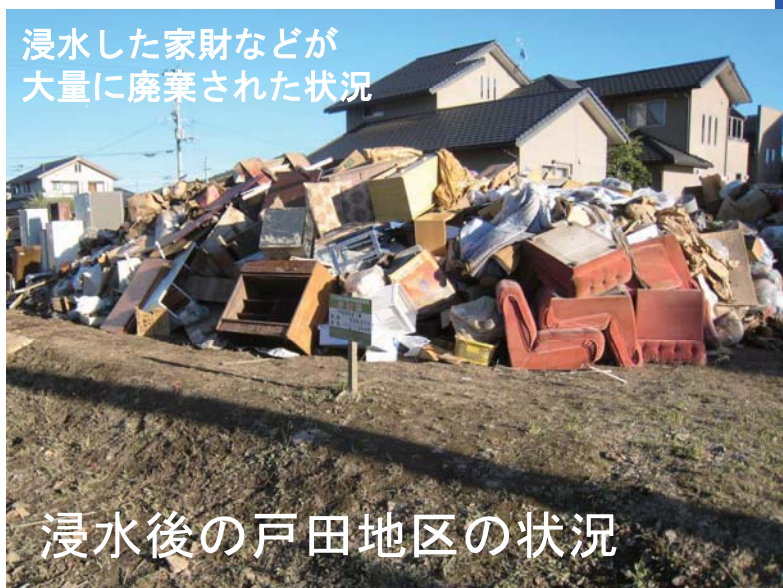
- 由良川中流部においては、綾部市の市街地から順次下流に向けて、左右岸の築堤進捗調整を図りながら堤防整備を進めてきたところ。
- 今回の洪水では、一部堤防の未完成区間からはん濫し、左岸側戸田地区では大きな浸水被害が発生するとともに、右岸側私市地区では小堤が決壊した。

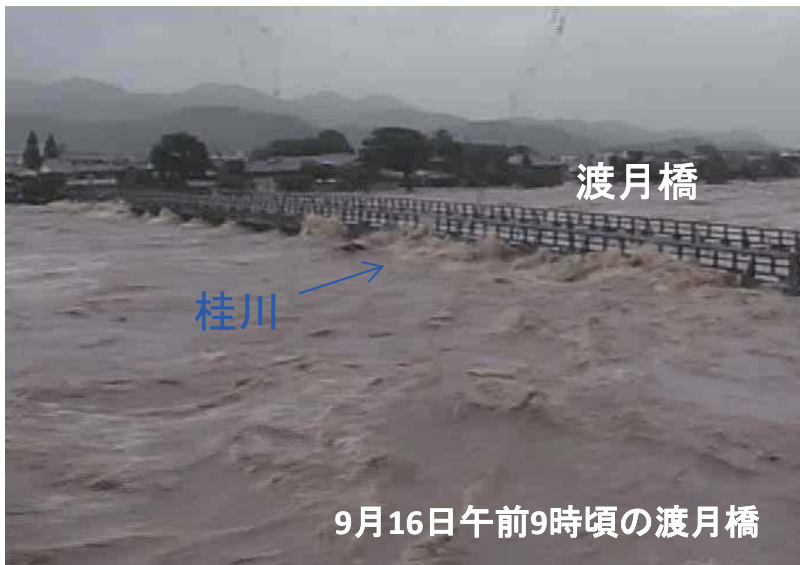
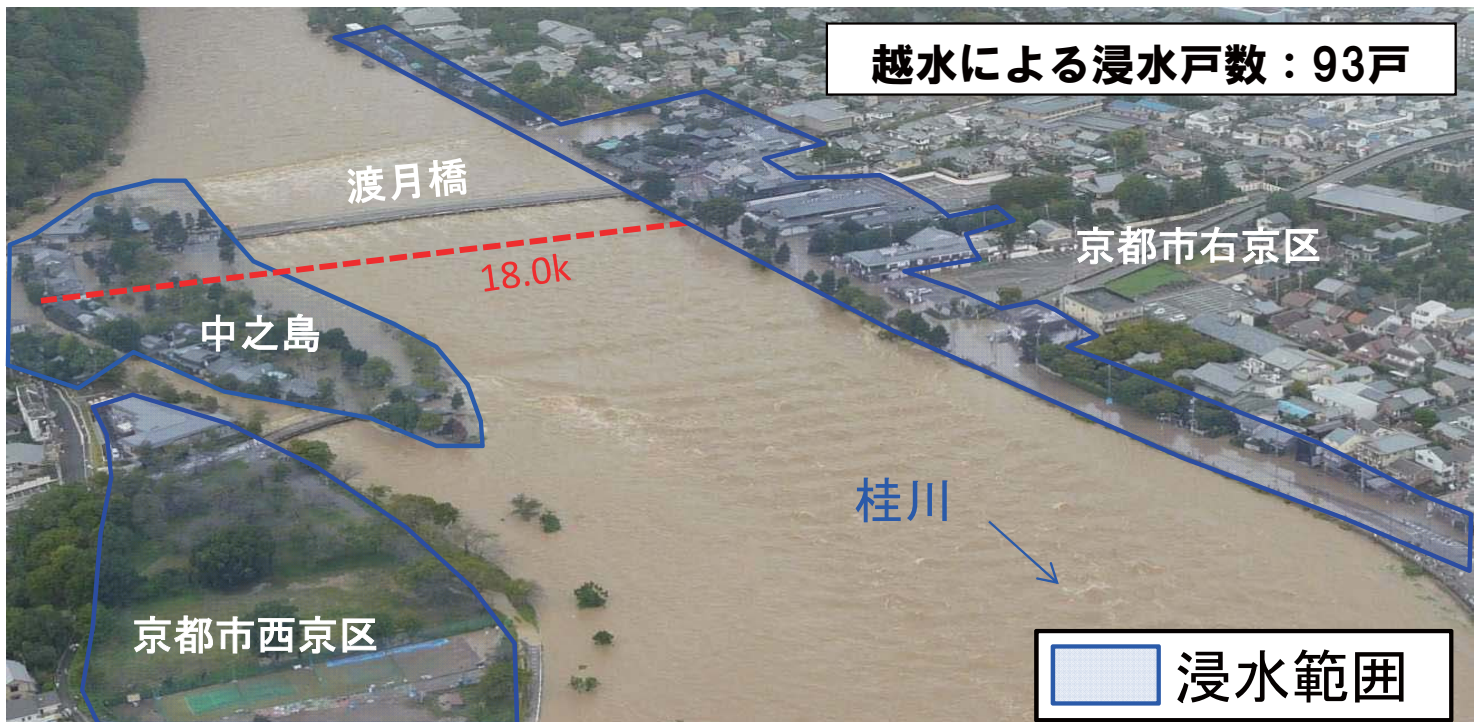
嵐山地区では、平成16年台風23号洪水を超える93戸の浸水被害が発生。ピーク時には、渡月橋の橋面を洪水が乗り越えた。周辺の旅館等にも甚大な被害。

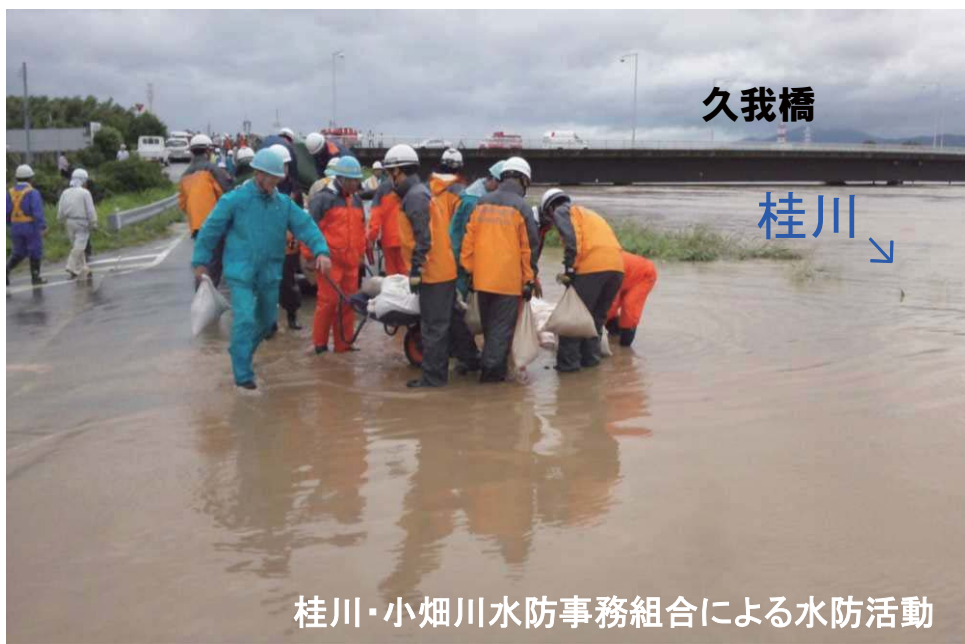
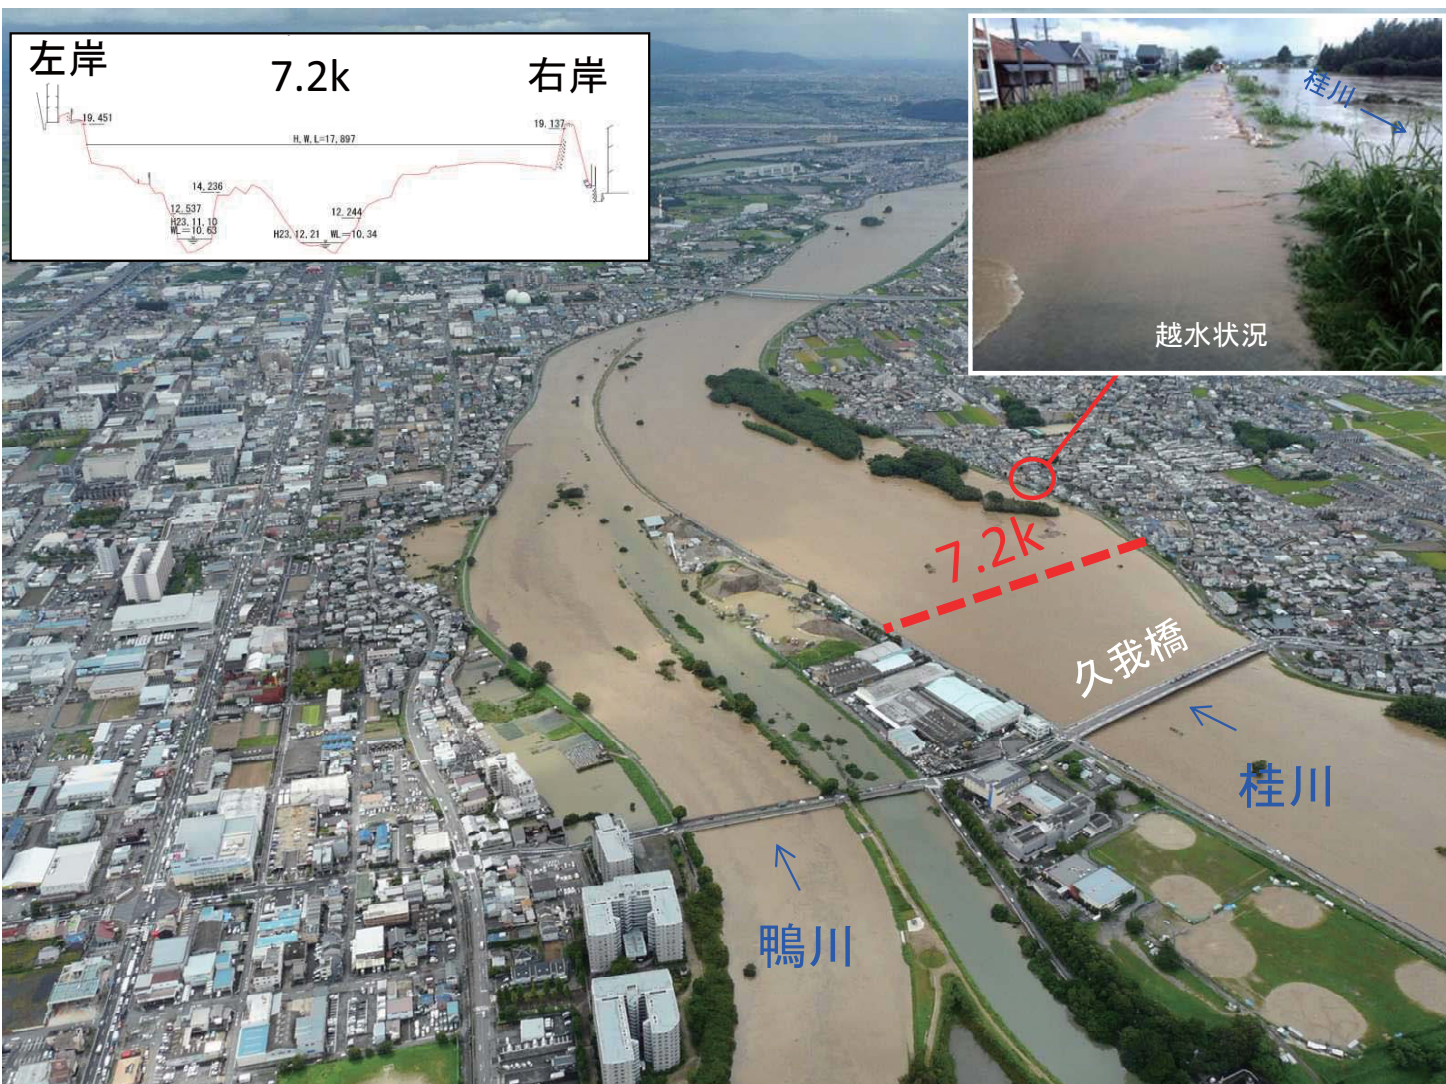
桂川右岸7.2k（久我橋下流）では、9月16日7時過ぎに堤防から越水が始まり、9時30分頃には400mの区間で越水。

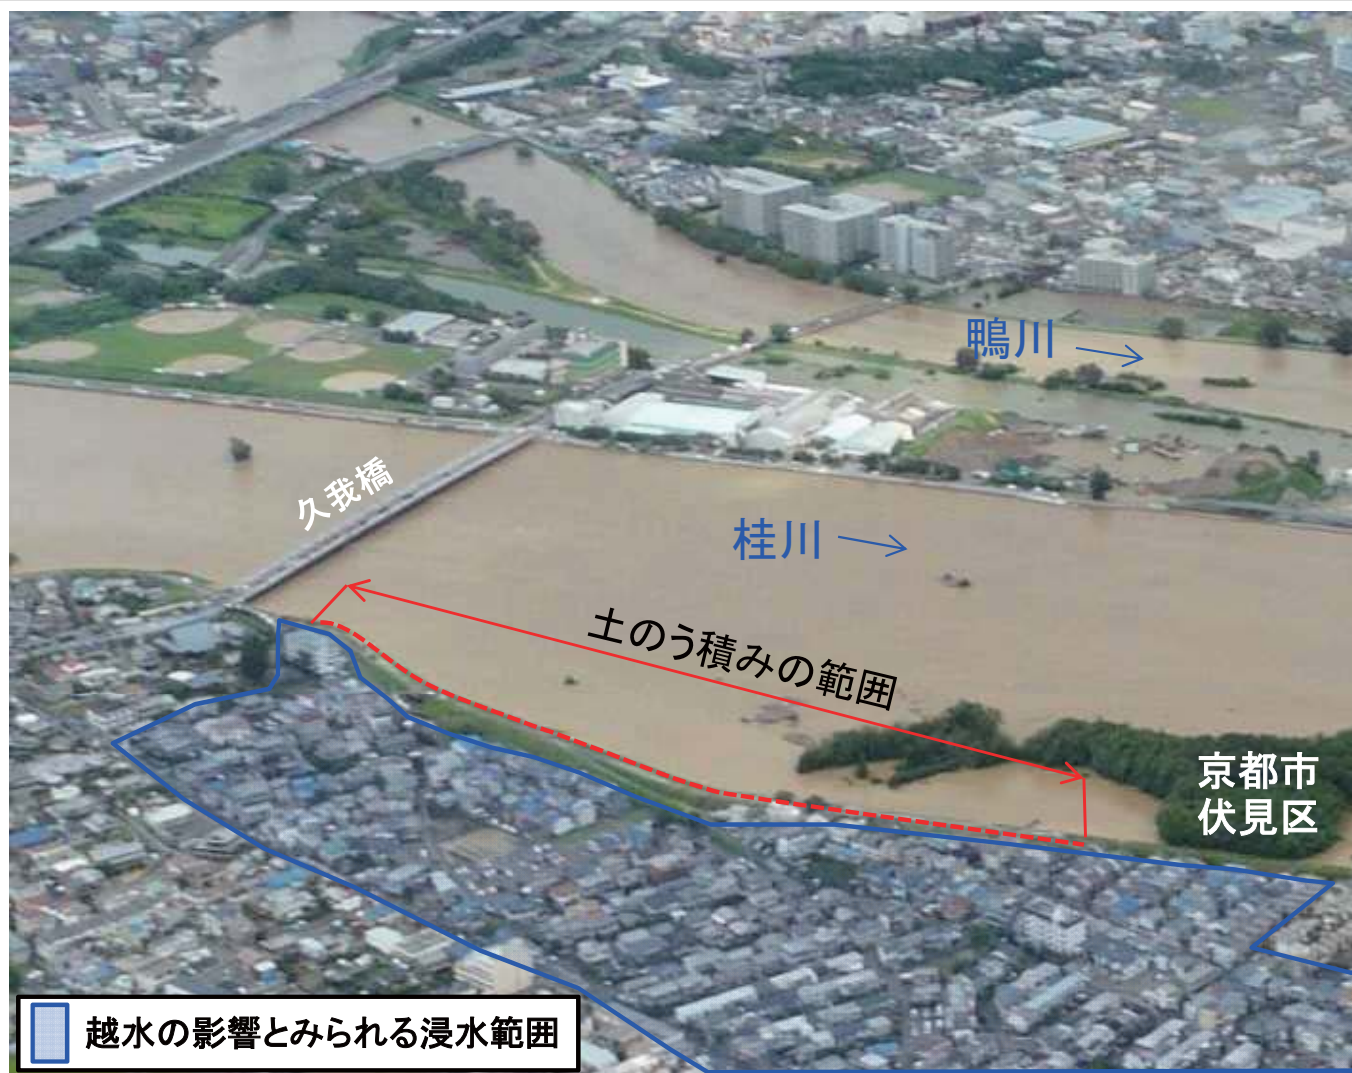
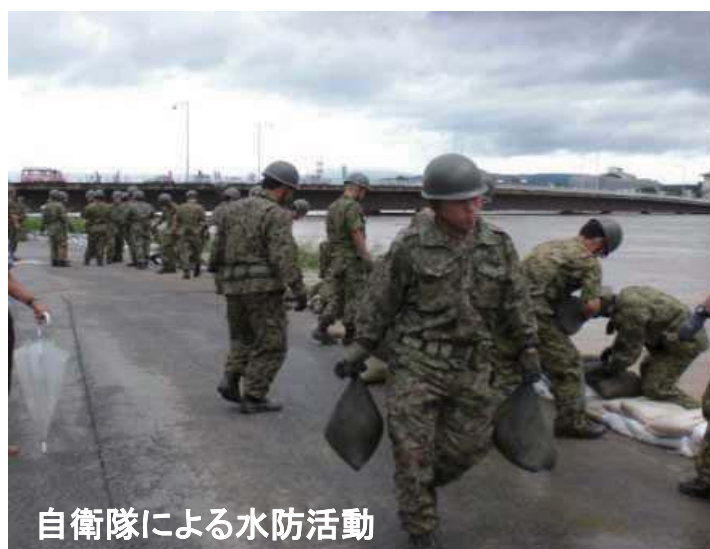
桂川・小畑川水防事務組合、自衛隊が懸命な水防活動を行うとともに、上流の日吉ダムその他、天ヶ瀬ダム等では、異常洪水時防災操作を行って、桂川の水位を低下。10時20分には越水が止まり、堤防の決壊という最悪の事態を免れることができた。

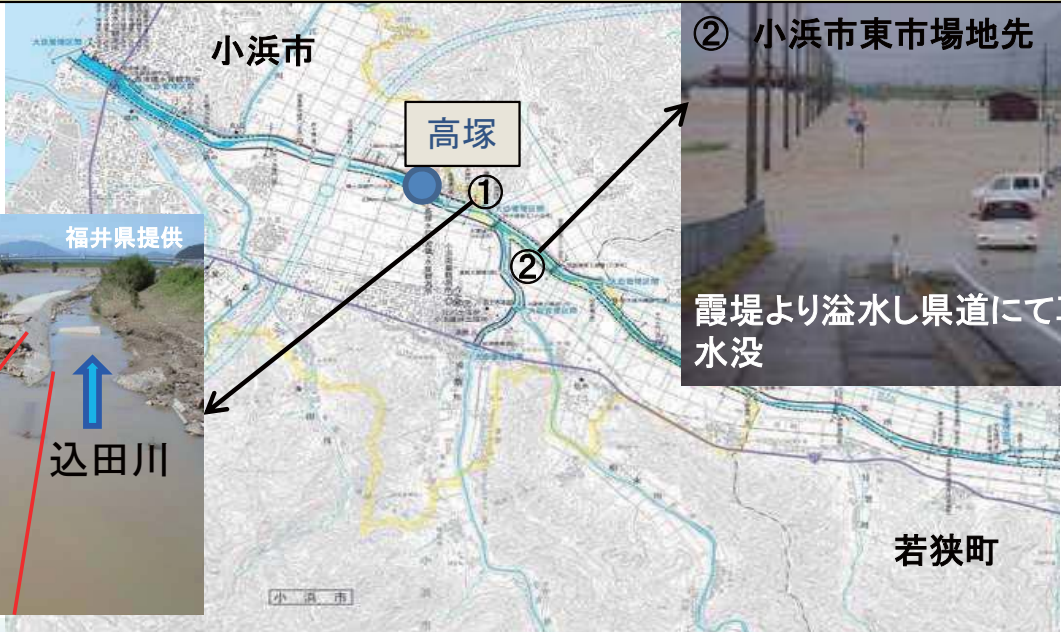
② 小浜市東市場地先

霞堤より溢水し県道にて車両が水没

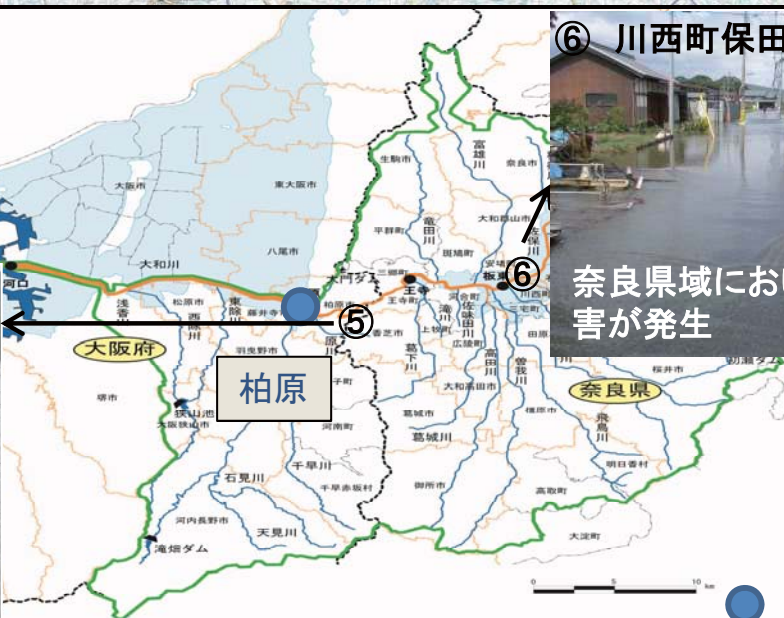
⑥ 川西町保田地先

奈良県域において、内水被害が発生

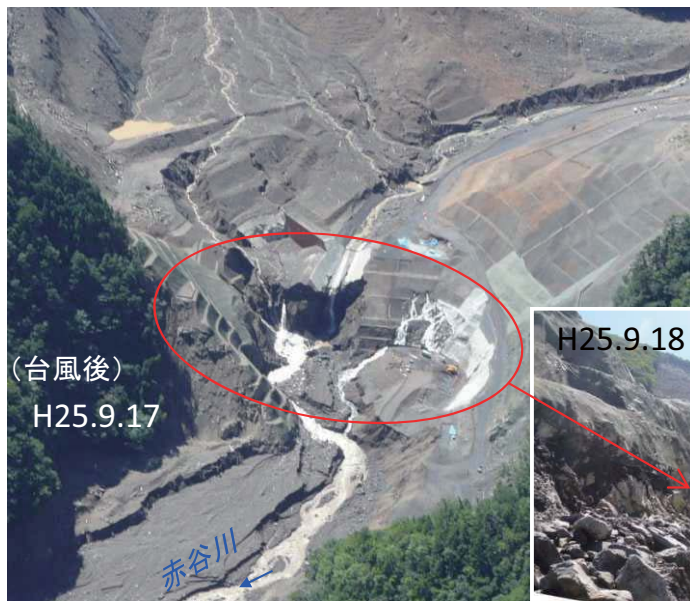
- ・ 仮排水路末端部や現場内工事用道路、仮設ヤード、監視設備などが被災。
- ・ 9/21未明、既崩壊斜面の一部が崩壊。

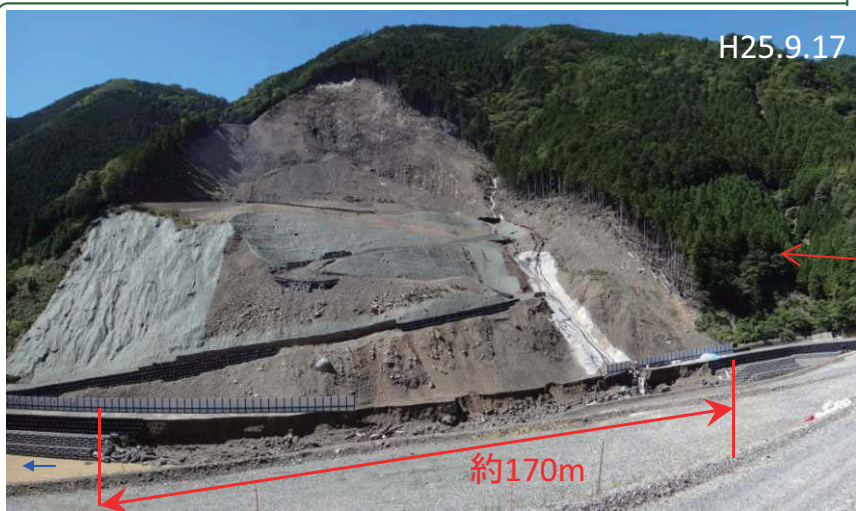
- ・ 仮設護岸の約170mが被災。
- ・ 斜面には大きな変状はなし。

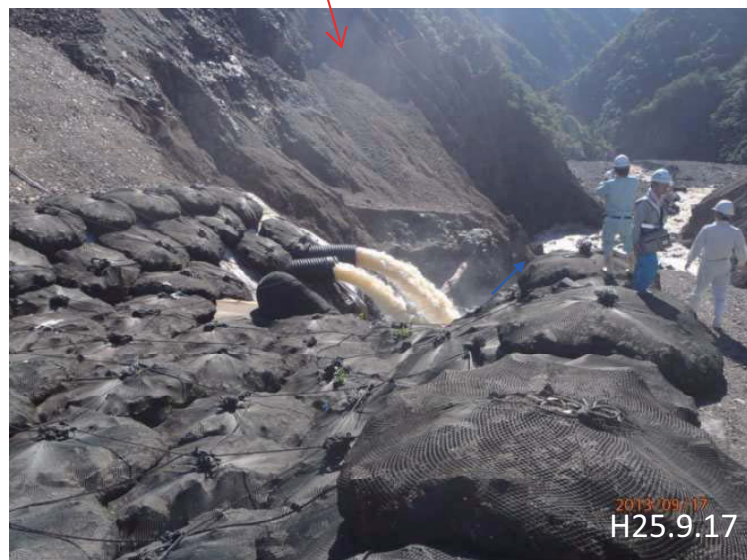
- ・ 十津川河床部の工事中道路、雨量計設備などが被災。

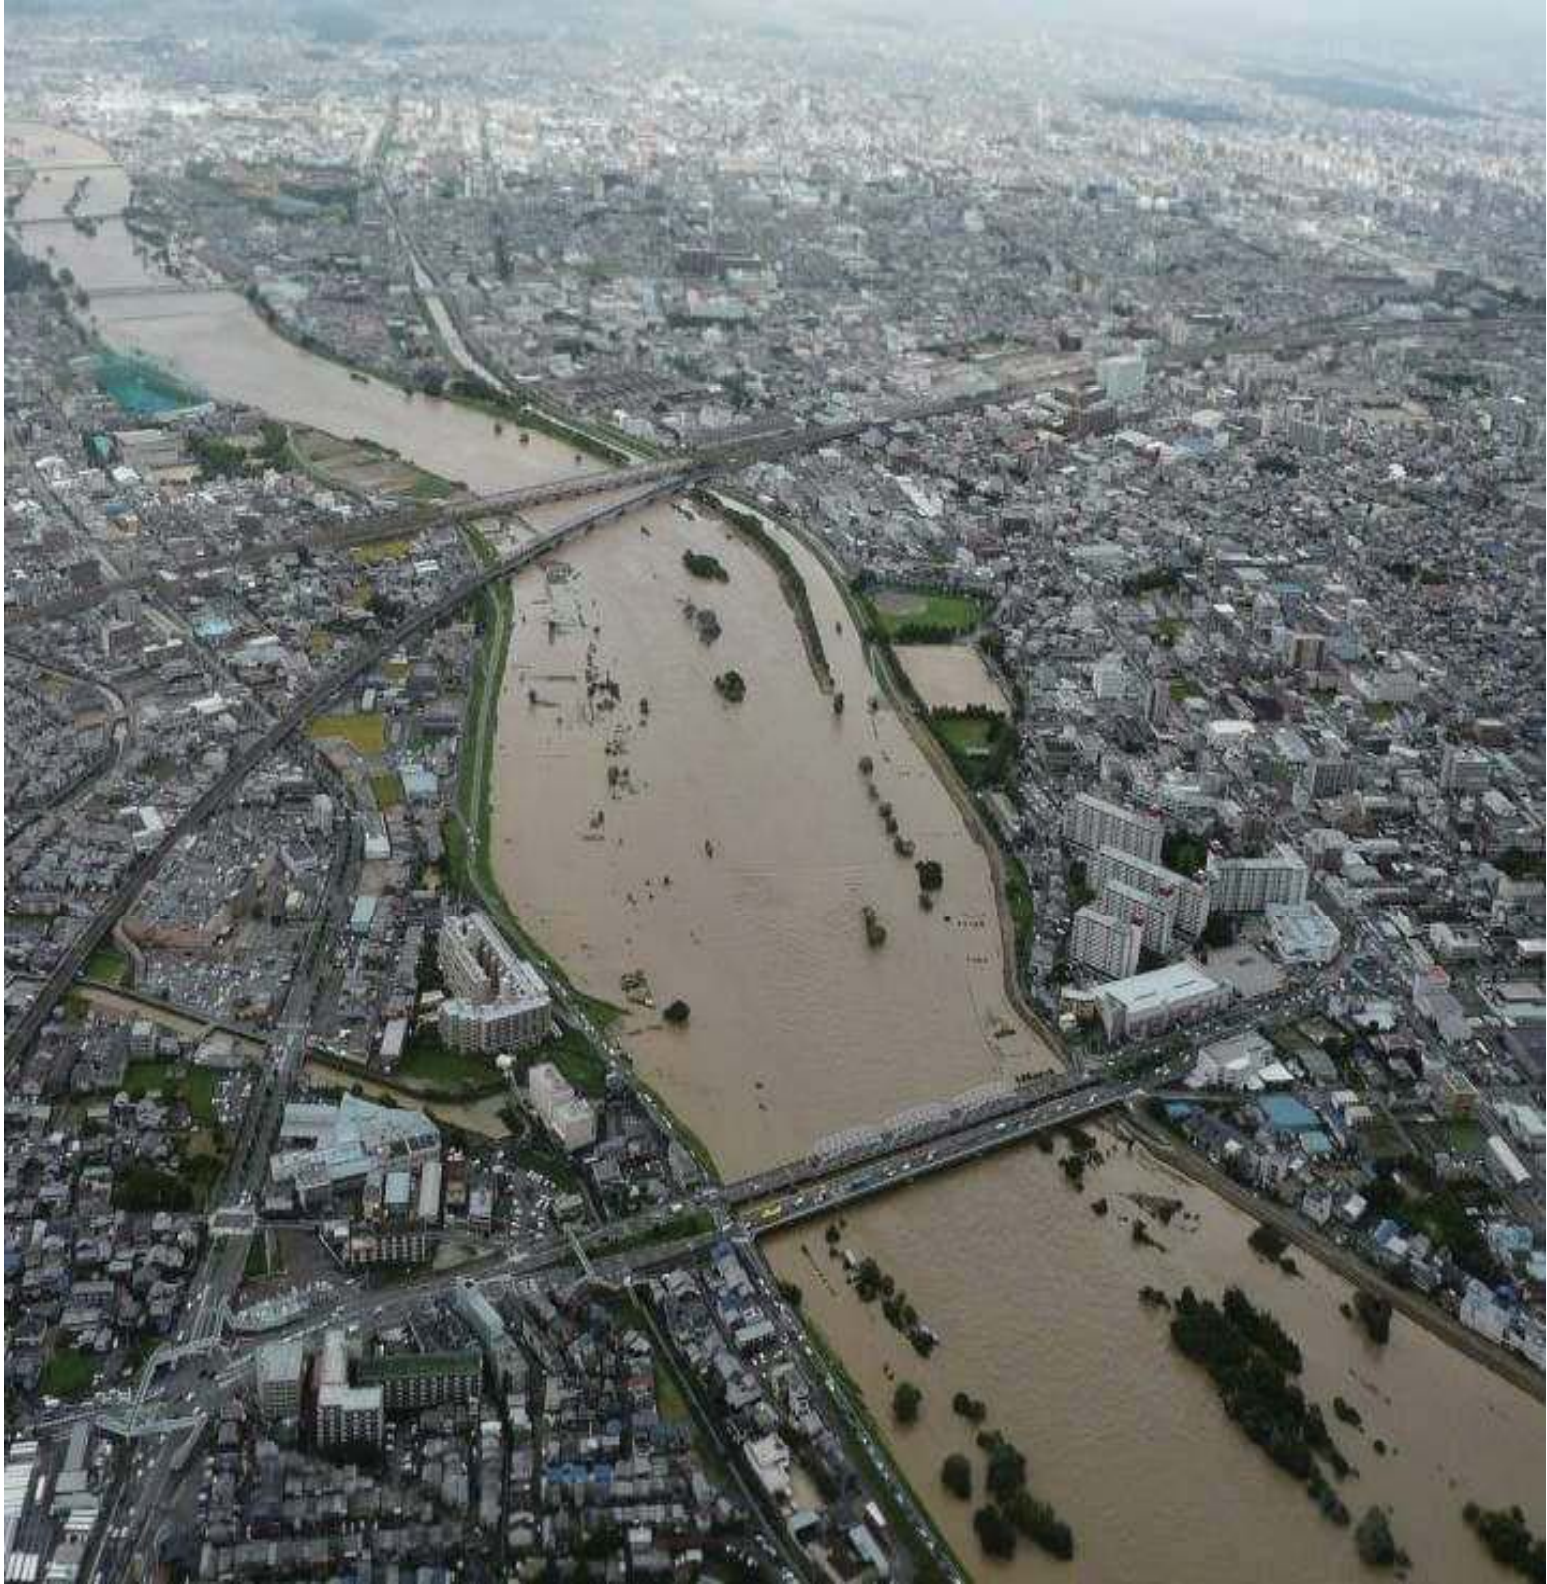
桂川(久世橋上空)※平成25年9月16日11時頃撮影)
