平成25年台風18号災害概要

国土交通省 近畿地方整備局 河川部

平成25年10月22日作成

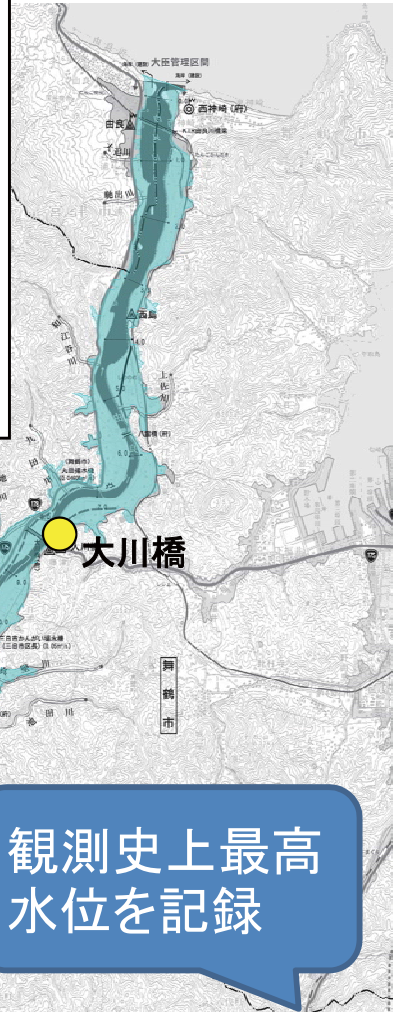
平成16年	7.55m	8.10m	2,606ha	3,726戸
平成25年	8.30m	7.61m	約2,303ha	3,855戸
			注)	注)

: 平成25年台風18号による浸水区域 (10月10日国土交通省調べ)

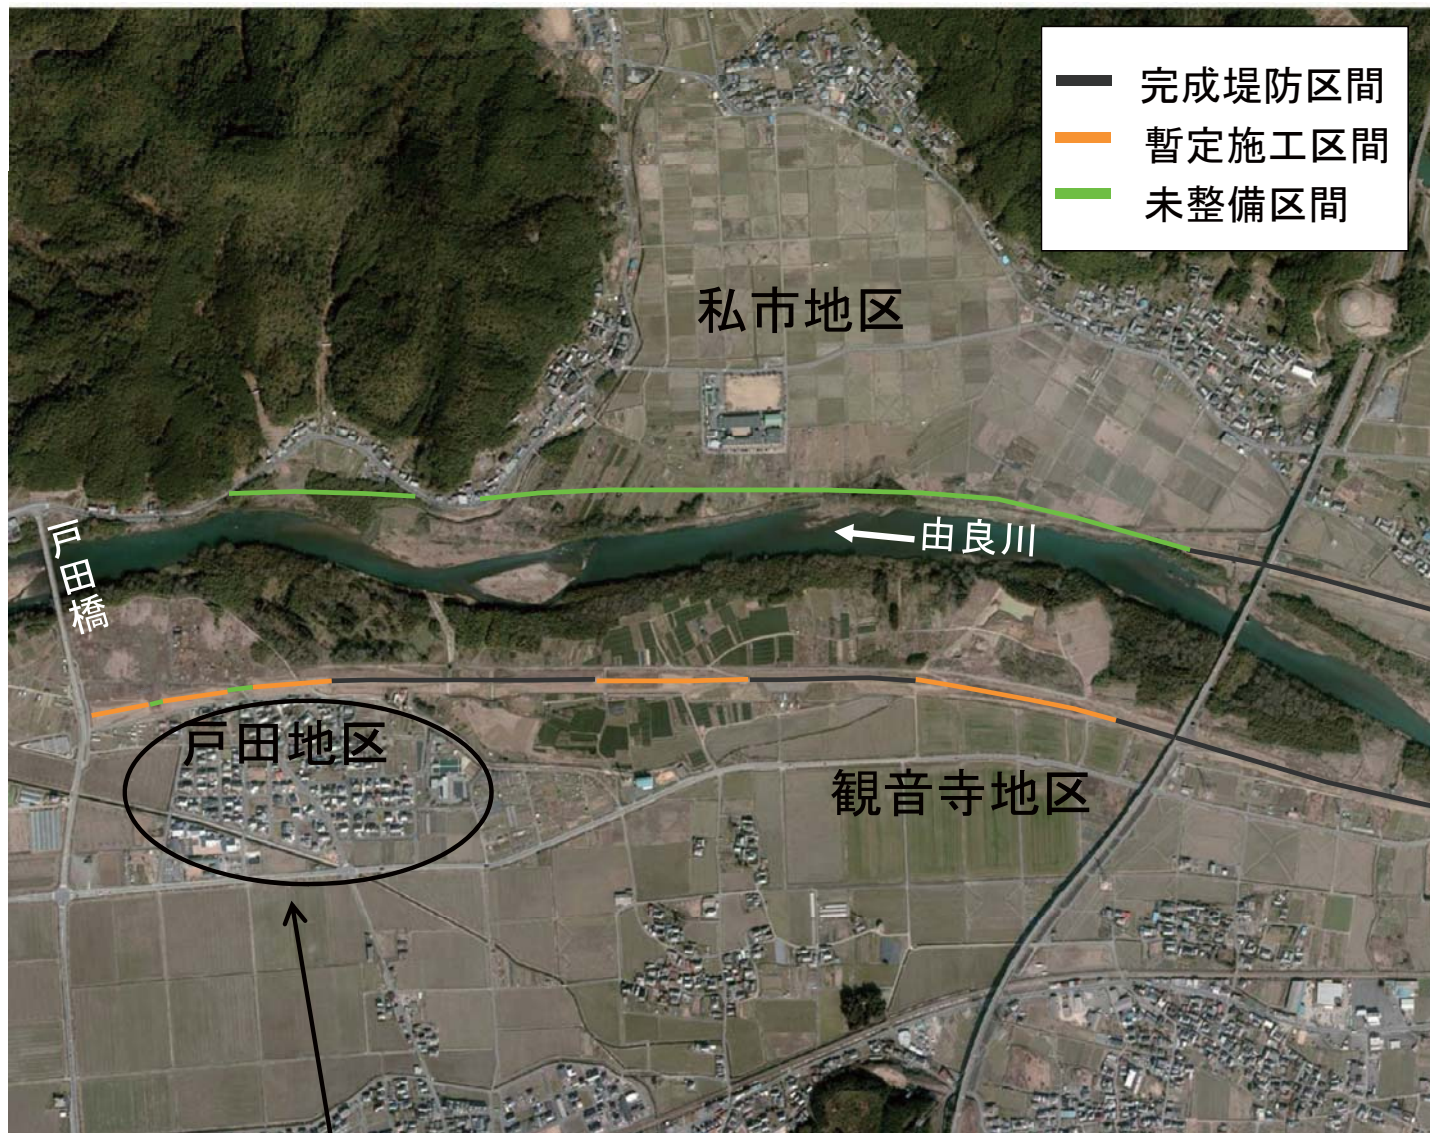
- 由良川中流部においては、綾部市の市街地から順次下流に向けて、左右岸の築堤進捗調整を図りながら堤防整備を進めてきたところ。
- 今回の洪水では、一部堤防の未完成区間からはん濫し、左岸側戸田地区では大きな浸水被害が発生するとともに、右岸側私市地区では小堤が決壊した。

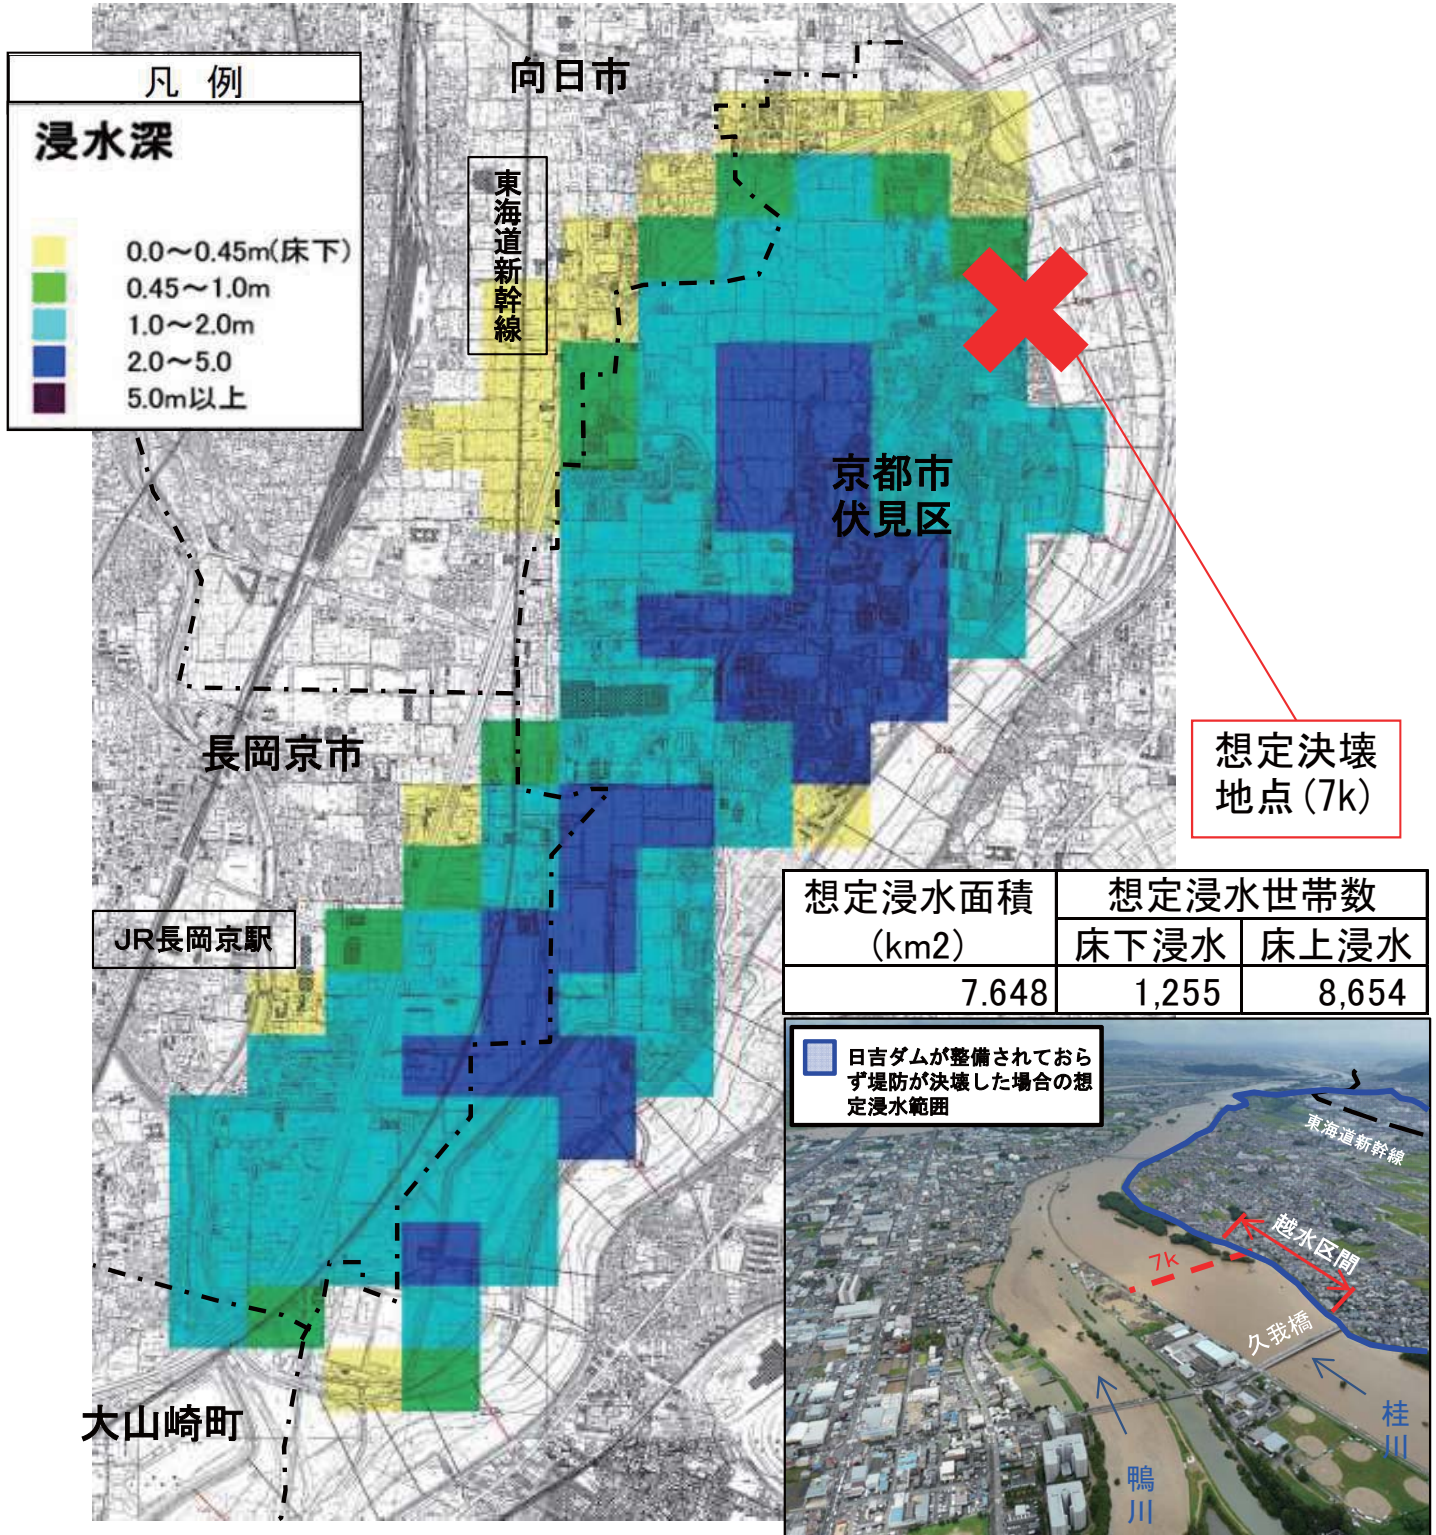
今回洪水で桂川右岸7k地点が決壊したと想定した際の試算結果(精査中)

- 京都市は、南区、右京区、西京区、伏見区の97,688世帯（238,278人）に避難指示発令。
- 越水した箇所でも万が一決壊していた場合には、多くの家屋が床上浸水し、甚大な被害が発生していたと推定。

※計算条件：現時点で推定した今回の洪水の規模に基づいて計算。決壊の条件については越流した約400mの区間のうち7k地点の約100mが決壊したものとして計算。

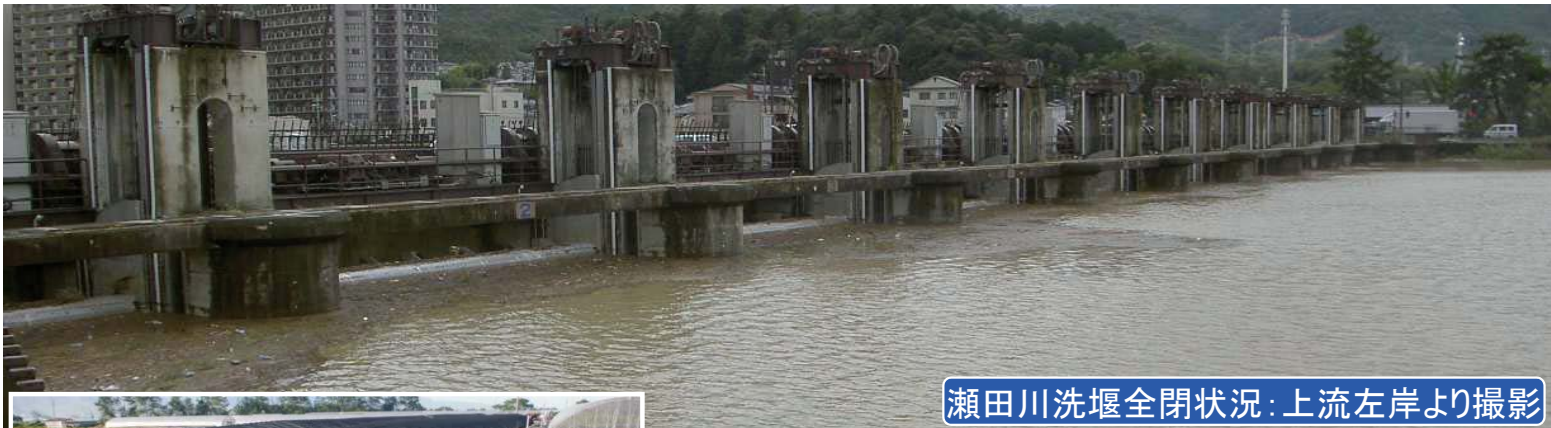
瀬田川洗堰全閉状況：上流左岸より撮影

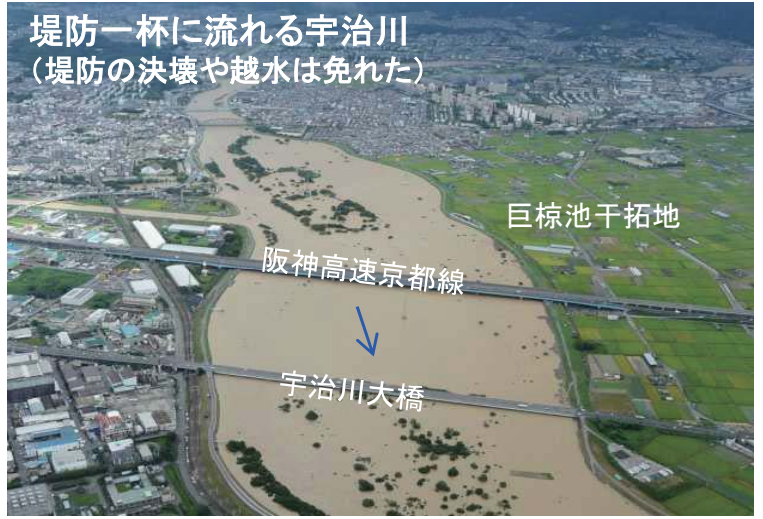
宇治川では、向島地点において計画高水位を超過する洪水となり、非常に危険な状態となった。

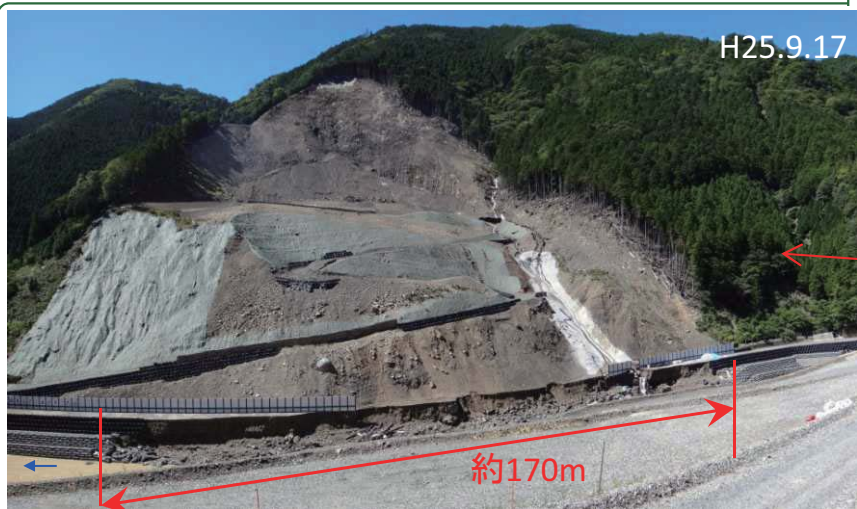
- ・ 仮設護岸の約170mが被災。
- ・ 斜面には大きな変状はなし。

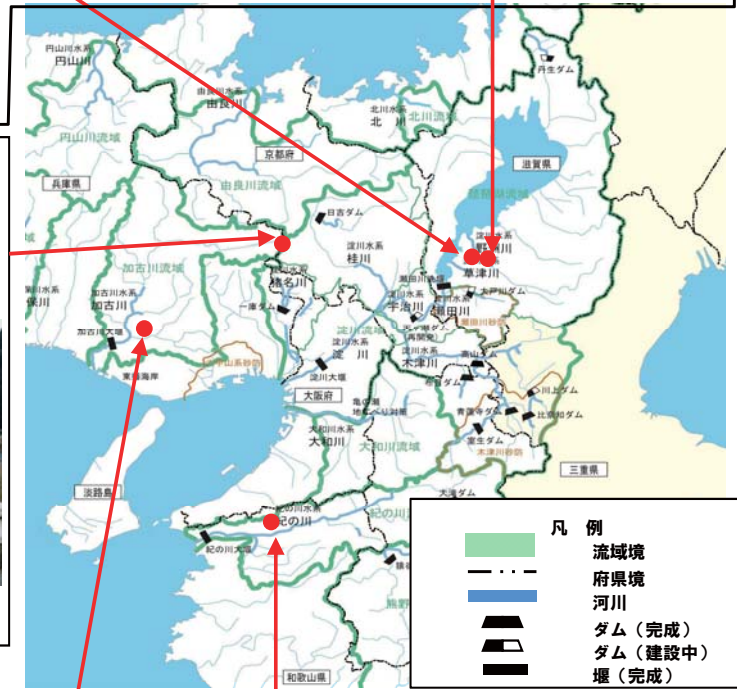
淀川水系本梅川 堤防決壊

H25年9月16日13時30分頃
ししうど
南丹市園部町突人地先

H25年9月25日17時頃
応急復旧状況
