# 淀川水系流域委員会

## 平成24年度進捗点検結果説明資料 【維持管理】

平成26年3月19日

近畿地方整備局

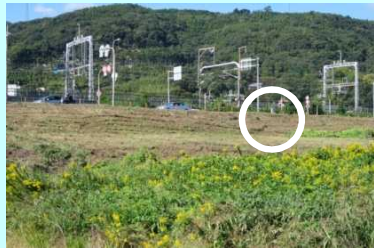
除草後には法面異常箇所を発見しやすくなる

除草後、堤防点検(法面が若干陥没した箇所を発見)

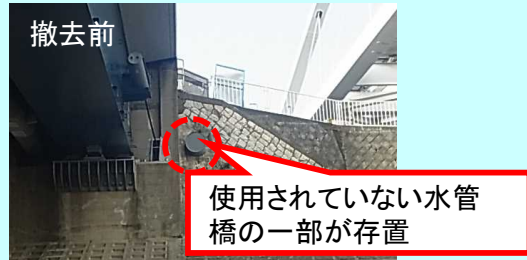
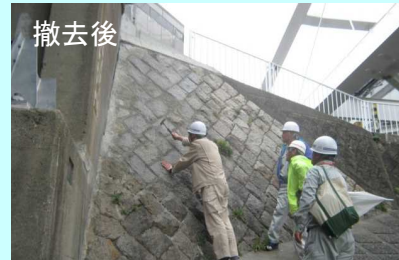
橋梁の架け替えに伴い不要となった水管橋について、水管橋自体は旧橋の撤去と共に撤去していたが、橋台部分には一部構造物が存置されていた。

堤防内部に目的を喪失している構造物は堤防に悪影響を与えることから、河川管理者の指導により、占有者が橋台部分に存置された構造物を撤去した。

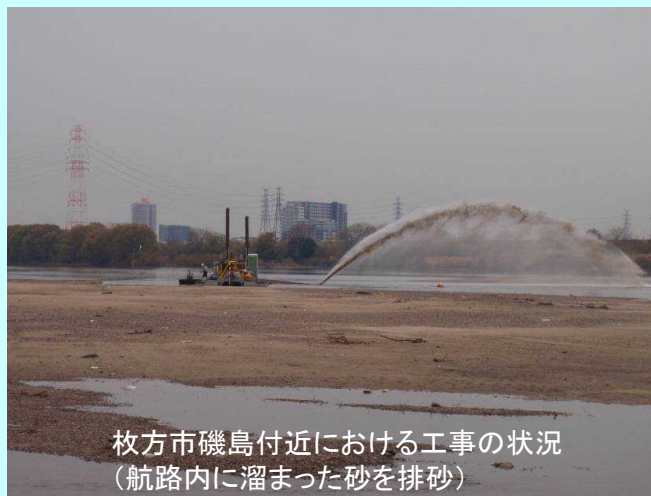
枚方市磯島付近における工事の状況  
(航路内に溜まった砂を排砂)
