淀川水系流域委員会

平成25年度進捗点検結果説明資料 【維持管理(猪名川)】

平成27年4月24日

平成26年度 第3回淀川水系流域委員会 説明資料【維持管理(猪名川)】

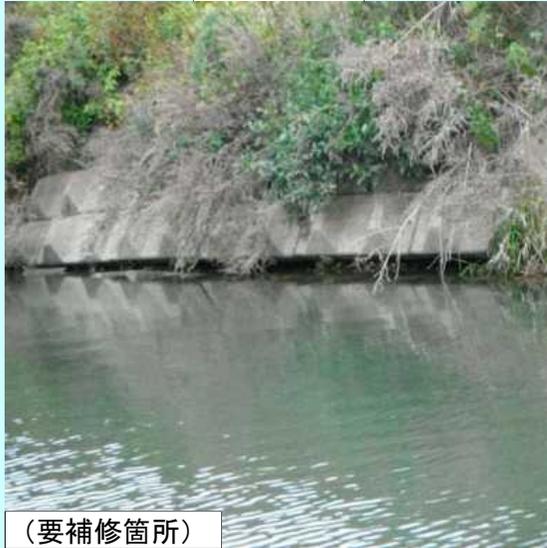
(補修前)

猪名川6.6k付近(伊丹市桑津1丁目地先)

当該施設においては、連節ブロックのずれおよび抜け落ちが発見された。現地調査の結果150m区間に渡って護岸が損傷していた。

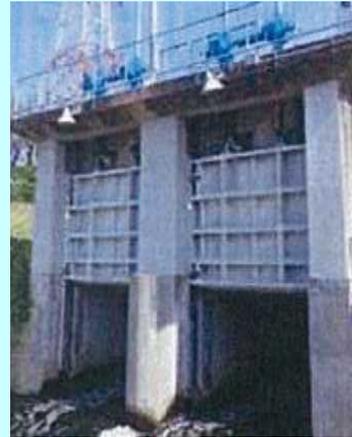
補修前

原田排水樋門門柱部に量水標の取付を行った。

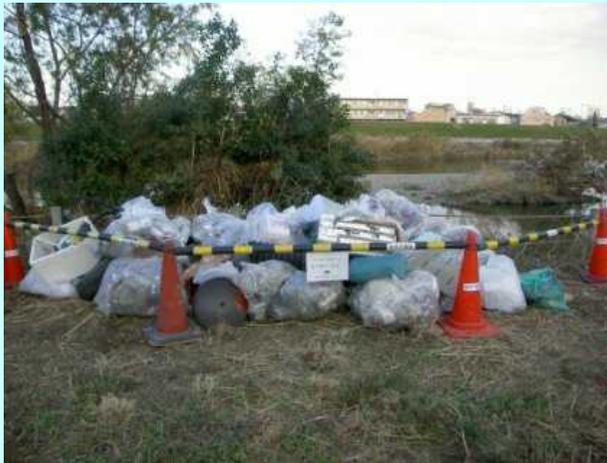
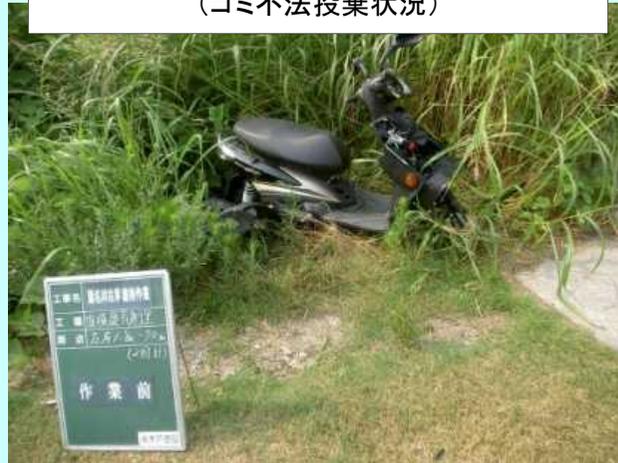
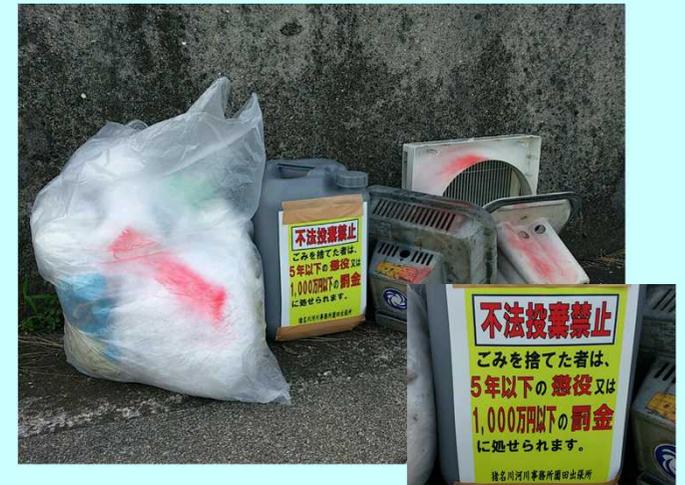
(ゴミ不法投棄状況)

不法耕作物の是正や不法投棄の防止について、看板設置やパトロールを実施しており、今後も引き続き、不法耕作物の防止や不法投棄対策を進めていく。
