# 淀川水系流域委員会

## 平成26年度進捗点検結果説明資料 【維持管理(木津川)】

平成27年 12月 22日

# 平成27年度 淀川水系流域委員会 説明資料【維持管理(木津川)】

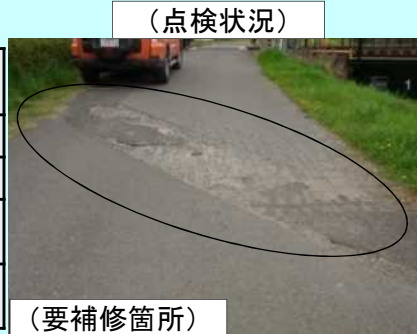
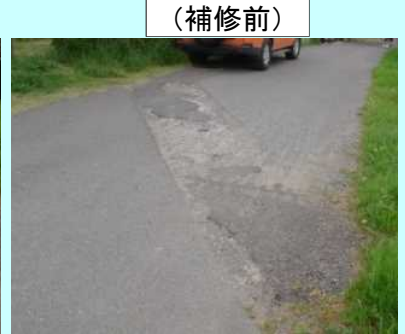
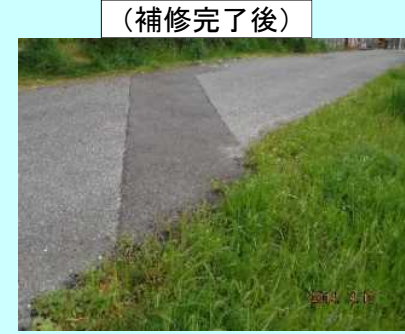
【補修理由】  
木津川右岸(11.4k)付近において、堤防天端管理用通路の舗装箇所が一部老朽化していた。当該箇所は光ファイバの埋設箇所であり、老朽化したままにしておくと、車輛通行時の荷重が埋設管に影響を及ぼす可能性があることから、表層を打替えた。

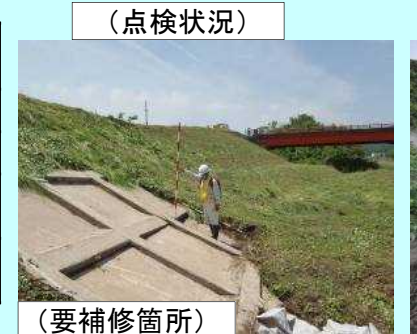
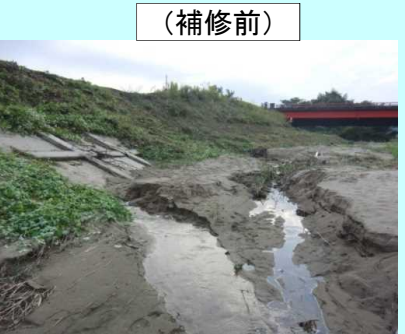
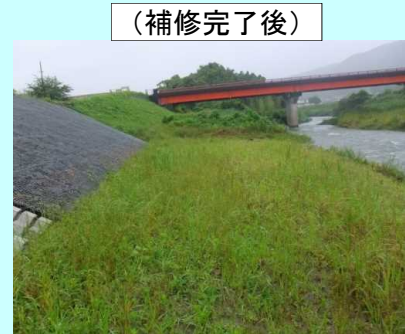
【補修理由】  
宇陀川右岸(1.8k)付近において、既設法枠が陥没し、堤体背面側より湧水が常時流れている状態で堤体土砂が流失し空洞化を起こしていた。補修対策として、川表全面にかごマットを設置し、空洞部については湧水の安定処理のため、ドレーン材を充填して湧水の流末処理を行った。

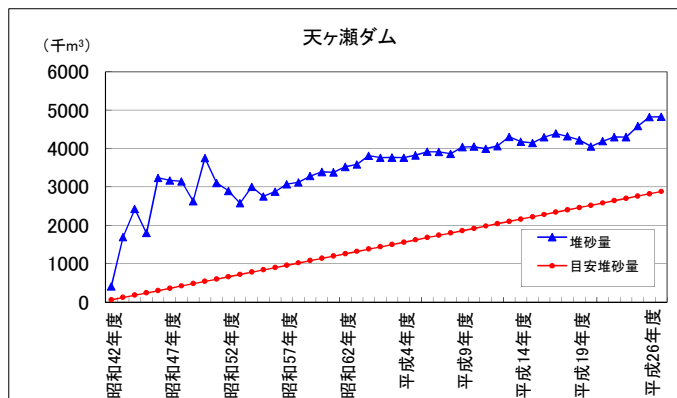
完成後50年経過する天ヶ瀬ダムでは、計画堆砂量6,000千<sup>3</sup>のうち、平成26年度末で堆砂量は約4,828千<sup>3</sup>、堆砂率が約80%となり、堆砂が進行している。しかし、ダム完成後10年程度で堆砂が大きく進んだものの、近年約20年間は比較的堆砂量の増加傾向が小さい。

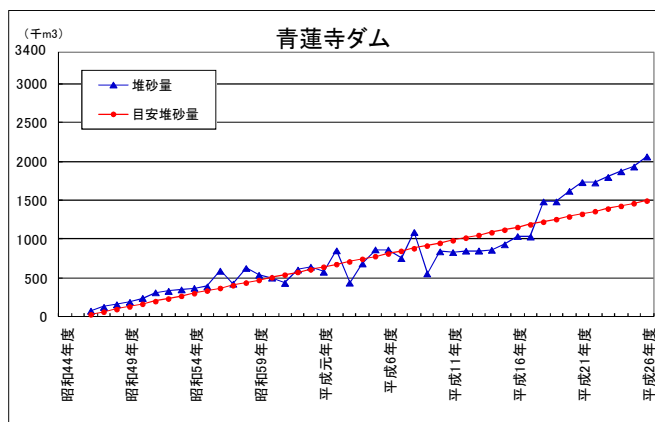
青蓮寺ダムでは、計画堆砂量3,400千<sup>3</sup>のうち、平成26年度末の堆砂量は約2,064千<sup>3</sup>である。

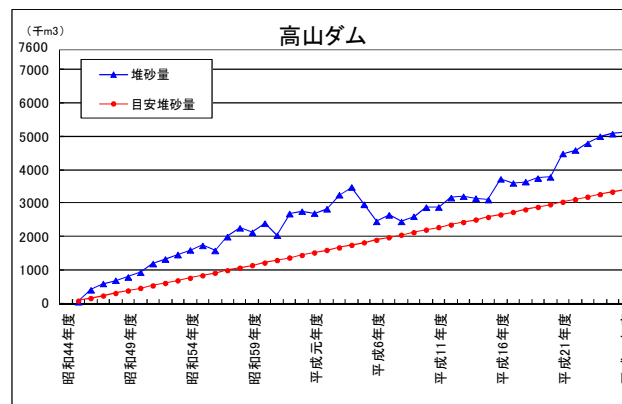
高山ダムでは、計画堆砂量7,600千<sup>3</sup>のうち、平成26年度末の堆砂量は約5,125千<sup>3</sup>である。

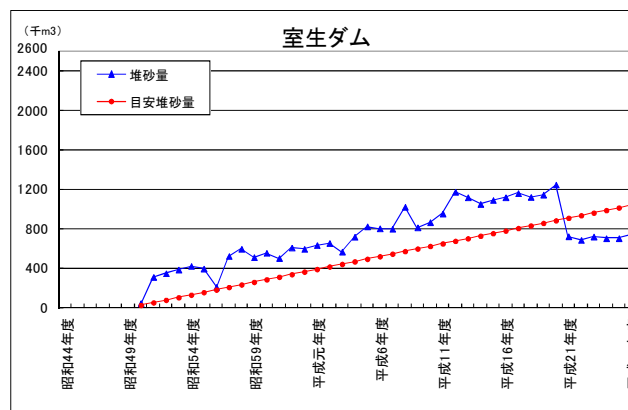
室生ダムでは、計画堆砂量2,600千<sup>3</sup>のうち、平成26年度末の堆砂量は約746千<sup>3</sup>である。

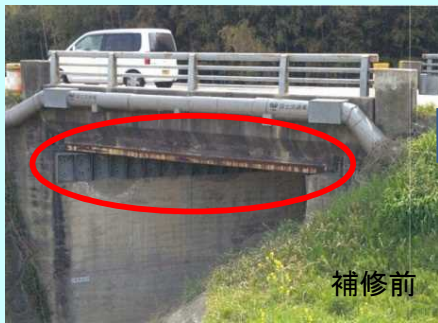
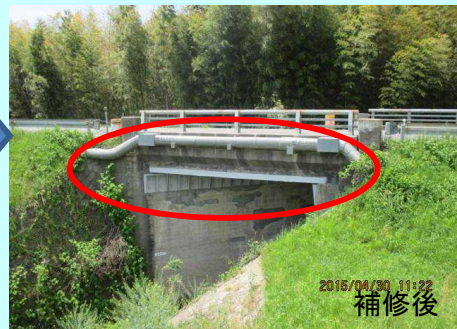
国道24号天神川橋(木津川右岸18k付近 管理者:京都国道事務所)の鋼板の表面錆を補修された。

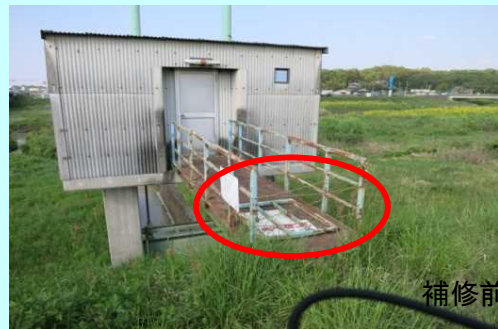
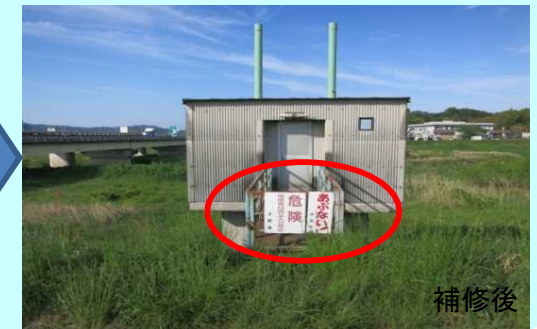
大内排水樋門(木津川左岸62.0k-5m 管理者:伊賀市)の門扉の欠損を補修された。

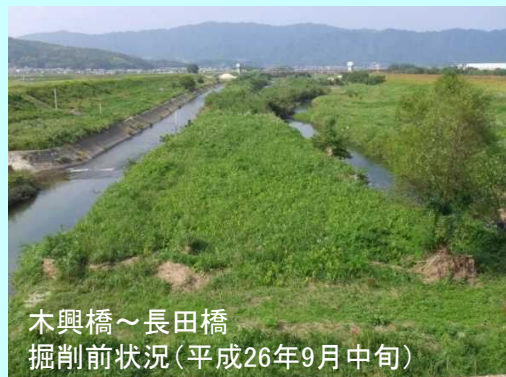
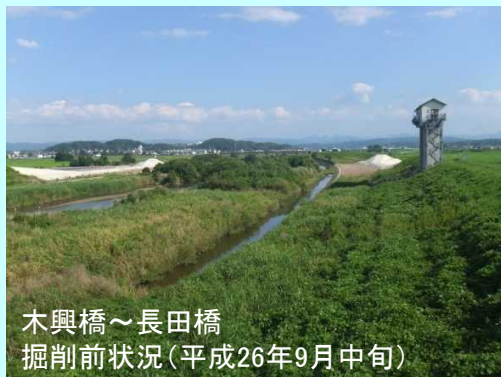
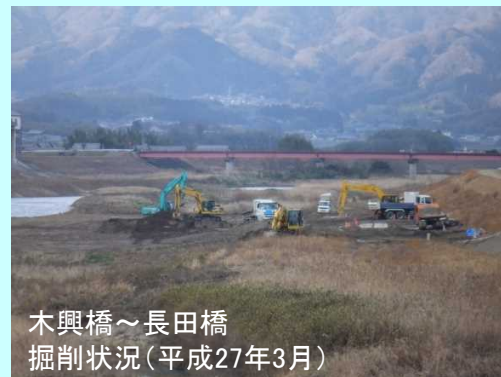
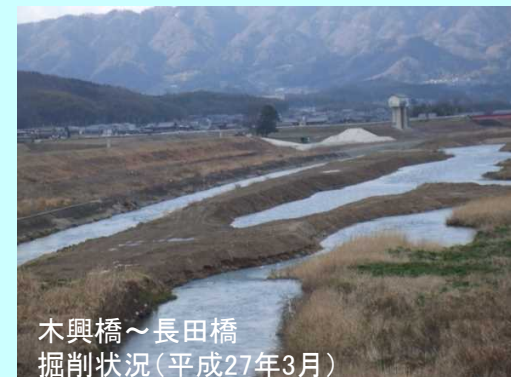
H26年度に木津川本川(59.8k付近)で約2000m<sup>3</sup>の堆積土砂の除去を実施した。

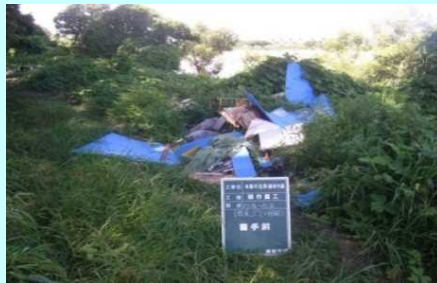
不法投棄処分前

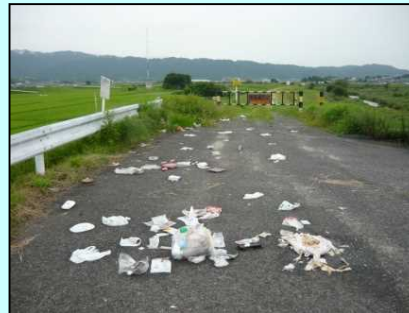
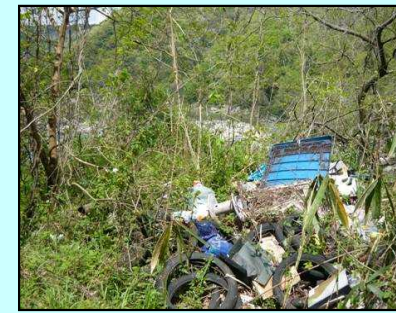
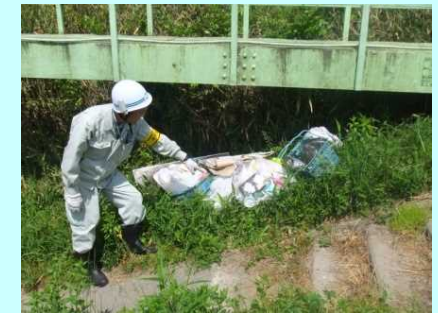
(ゴミ不法投棄状況)
