淀川水系流域委員会

平成24年度進捲点検結果説明資料 【維持管理】

平成26年3月27日

近畿地方整備局

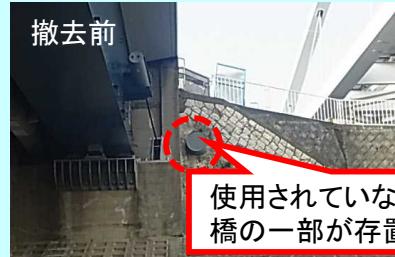
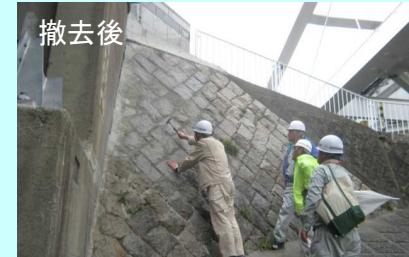
橋梁の架け替えに伴い不要となった水管橋について、水管橋自体は旧橋の撤去と共に撤去していたが、橋台部分には一部構造物が存置されていた。

堤防内部に目的を喪失している構造物は堤防に悪影響を与えることから、河川管理者の指導により、占用者が橋台部分に存置された構造物を撤去した。

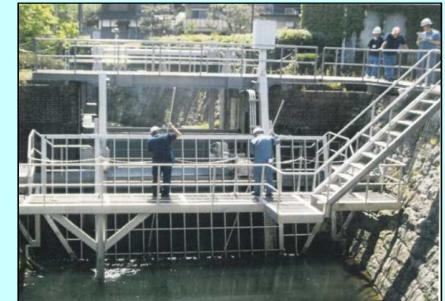
琵琶湖第一疏水制水ゲートの点検状況

許可工作物管理者が主体となり出水期前点検を年1回実施しており、点検結果およびその対応について報告を受けている。

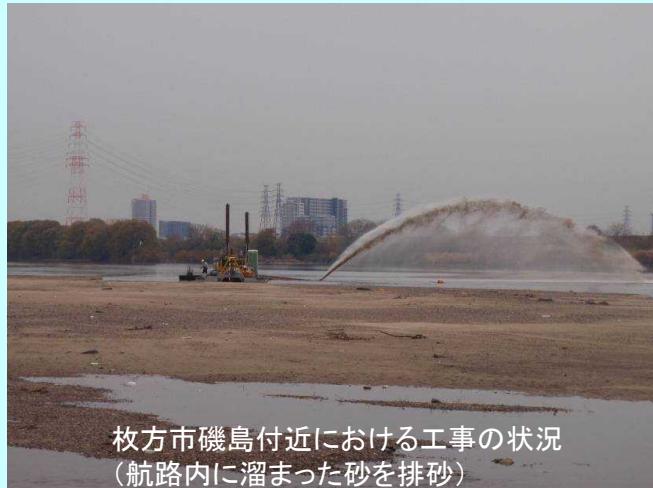
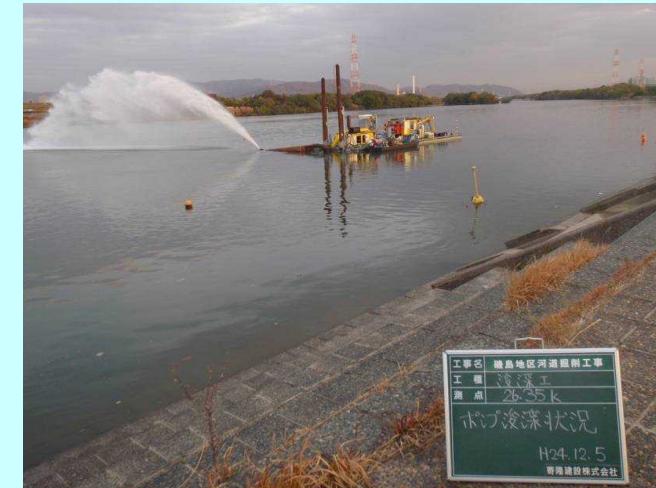
淀川における枚方上流の航路確保のため、H24年度に淀川本川で約3万m³の堆積土砂の除去を実施した。前島地区水制工と併せて今後の航路維持について検討していく。

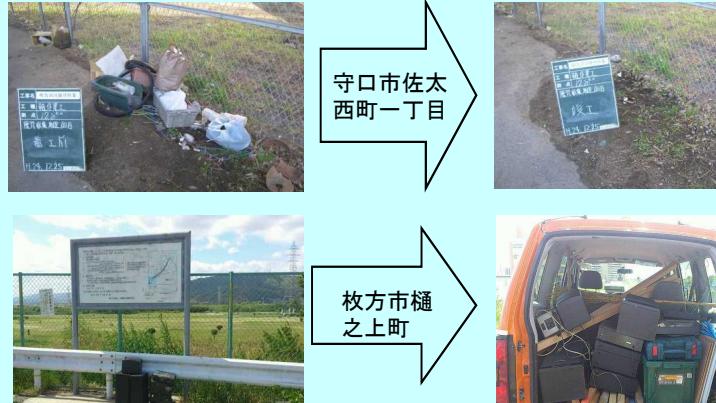
平成24年は約4千m³のゴミの処分を行っており、新しく不法投棄のあった10箇所に看板を追加設置し、淀川管内で260箇所に警告看板を設置している。

小量の場合、巡視車で持ち帰りゴミ処理の迅速化
