桂川における平成25年台風18号出水を受けた対応 及び平成26年台風11号の出水概要について

平成26年12月10日
近畿地方整備局

平成25年台風18号の桂川の出水状況

3. 平成26年台風11号の概要

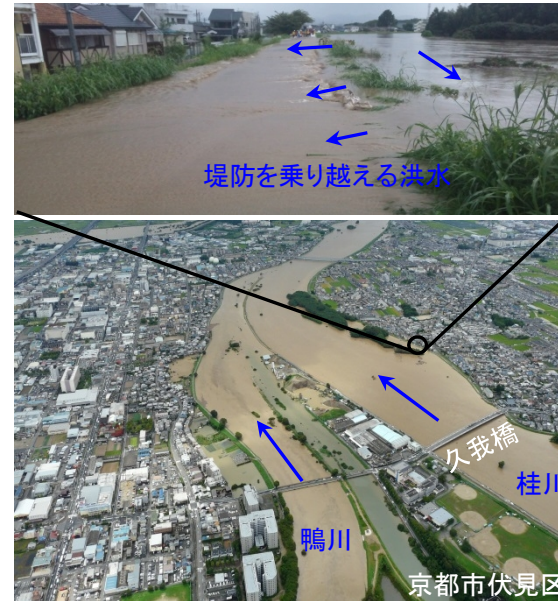
桂川の久我橋下流右岸では、9月16日7時過ぎに堤防からの越水が始まり、9時30分頃には約400mの区間で越水し、洪水が堤内の市街地に流れ込んだ。

市街地へ流れ込む洪水

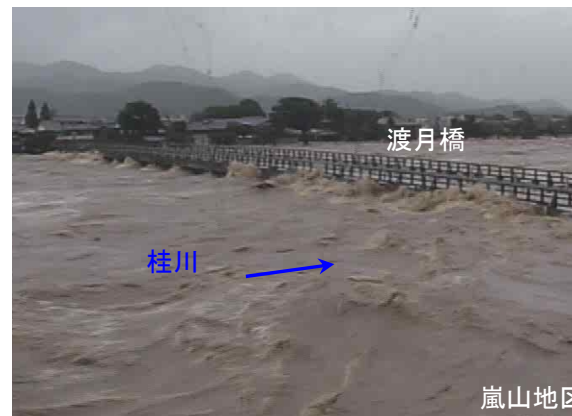
嵐山地区

台風18号に伴う豪雨により、桂川の嵐山地区では、溢水により浸水家屋93戸、浸水面積約10haに達する被害を受け、周辺の旅館等も甚大な被害となった。ピーク時には渡月橋の橋面を洪水が乗り越えた。

○嵐山地区では、まず緊急的に堆積土砂の撤去を実施する。その上で、景観等への影響の小さい対策を「桂川嵐山地区河川整備検討委員会」でご意見を伺いながら順次実施する。

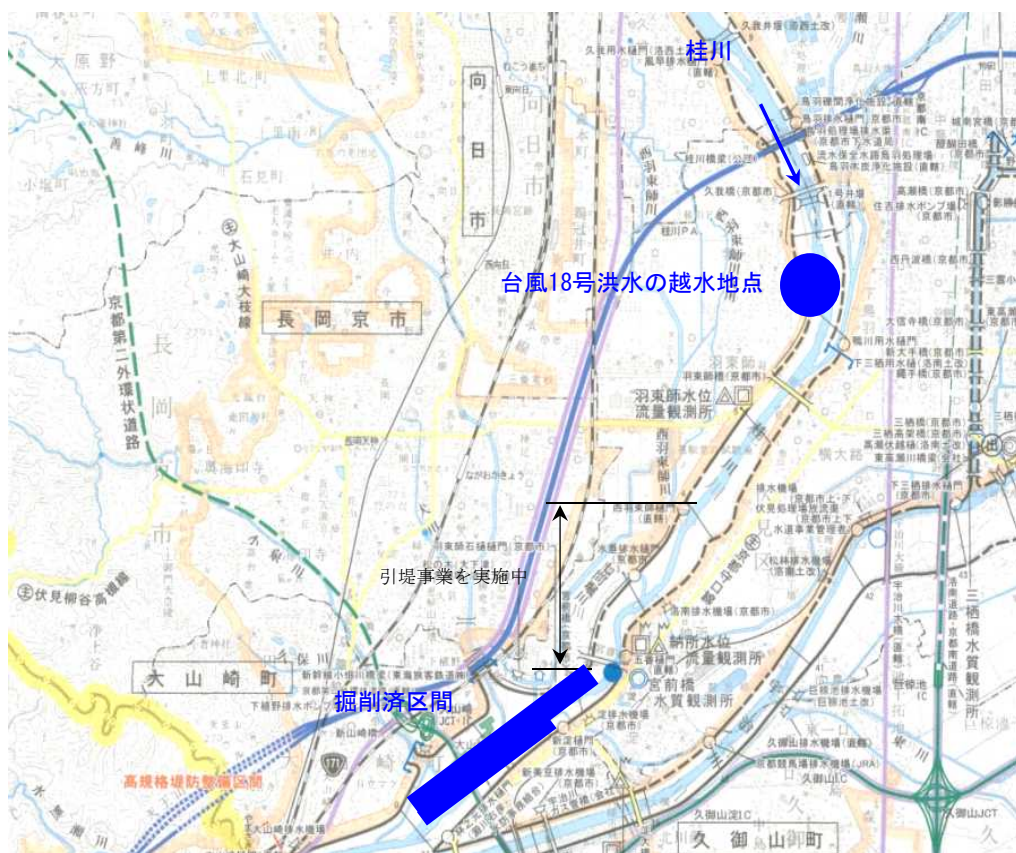
下植野区間(1.6k付近)での水位低下効果

下植野地区(1.6k付近)で今回の台風18号の洪水時の水位を、掘削を実施しなかったとした場合の計算水位と比較すると約30cmの水位低下の効果があったと推定され、ピーク時の水位をHWL以下におさえることができた。

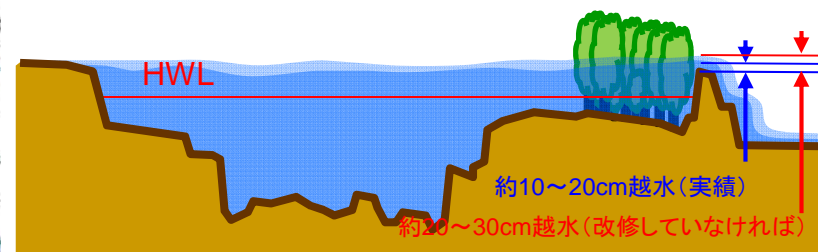
久我橋下流(7.0k付近)越水箇所での水位低下効果

また、久我橋下流(7.0k付近)で堤防天端から約10~20cm程度越水したが、掘削を実施しなければ、さらに水位が上昇(10cm程度)していたと想定される。

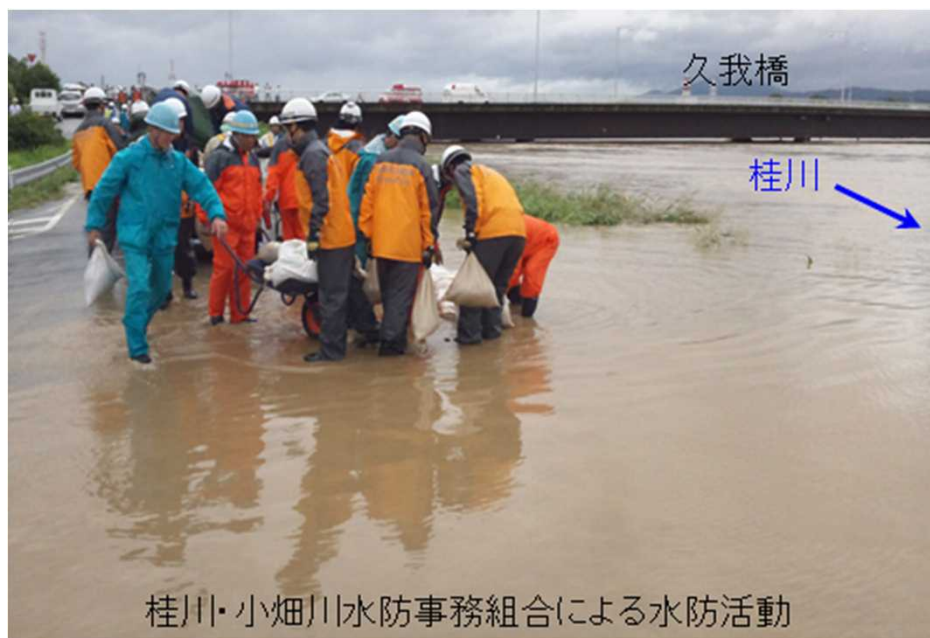
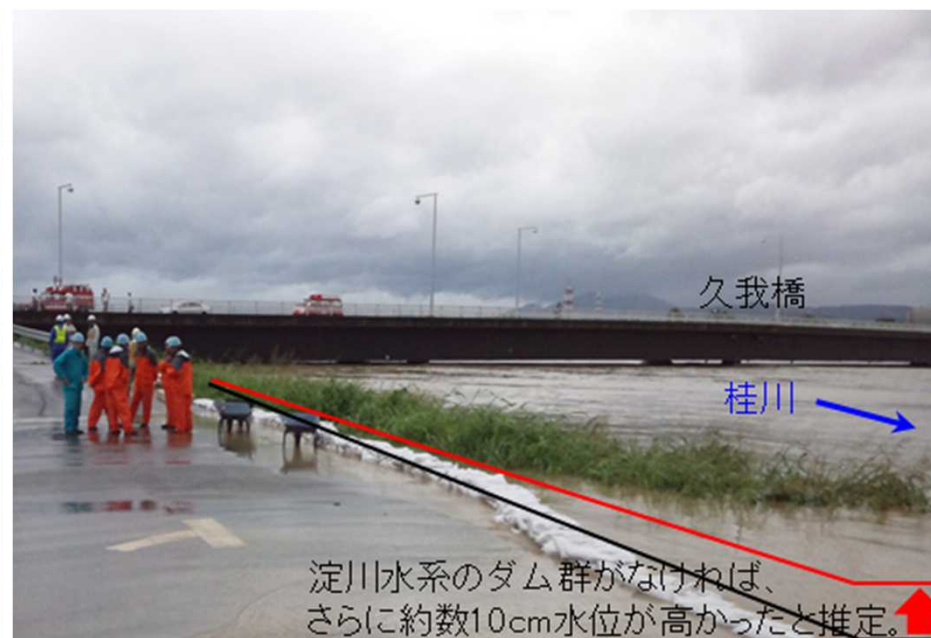
桂川7.0k付近での堤防上の越水深は10~20cm程度であったため、水防活動による土のう積みが出来、堤防決壊に到ることは免れた。もし、淀川水系のダム群による洪水調節が無ければ※1、堤防上の越水深はさらに数十cm高かったと推定され※2、そのような状態では、土のう積み作業も困難であり、堤防が決壊していた可能性が高かったと推察される。

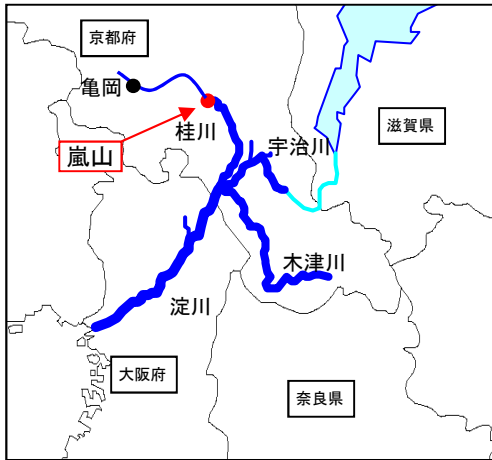
台風11号時の渡月橋の状況

○西日本の太平洋側を中心に非常に大きな降雨をもたらした台風11号は、淀川水系桂川流域に多量の降雨をもたらし、桂川嵐山地区では道路などについて溢水が発生した。

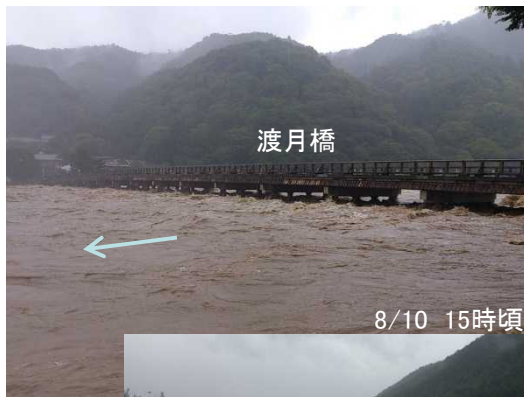
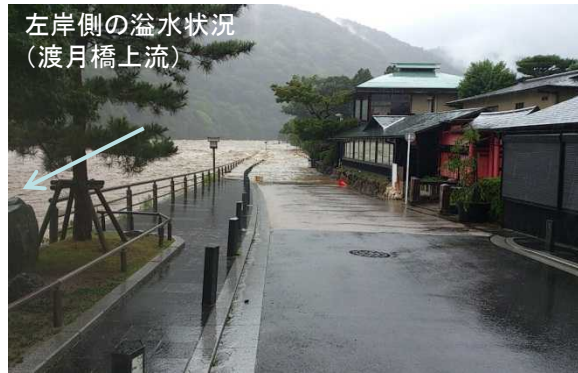
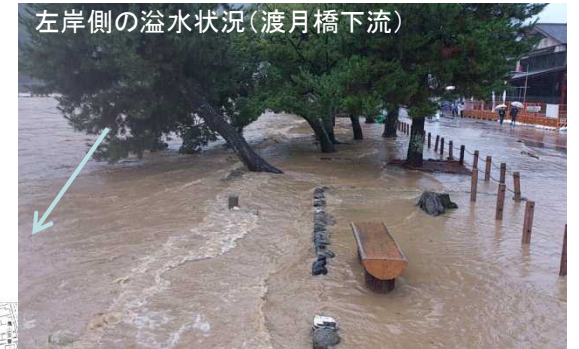
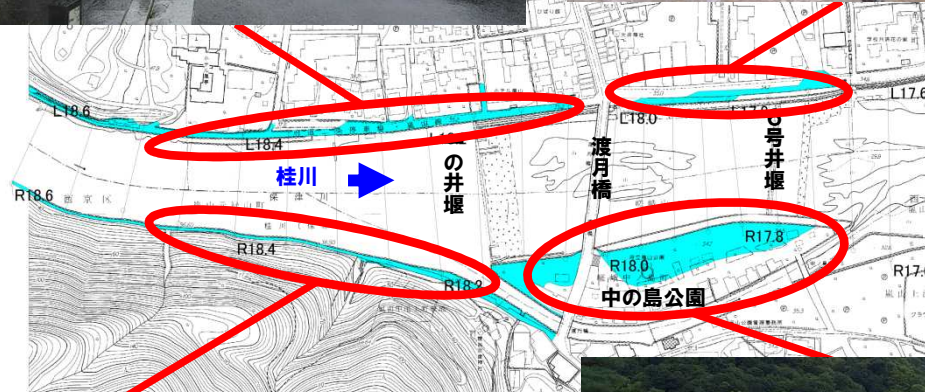
※写真は全て8/10 15時頃撮影

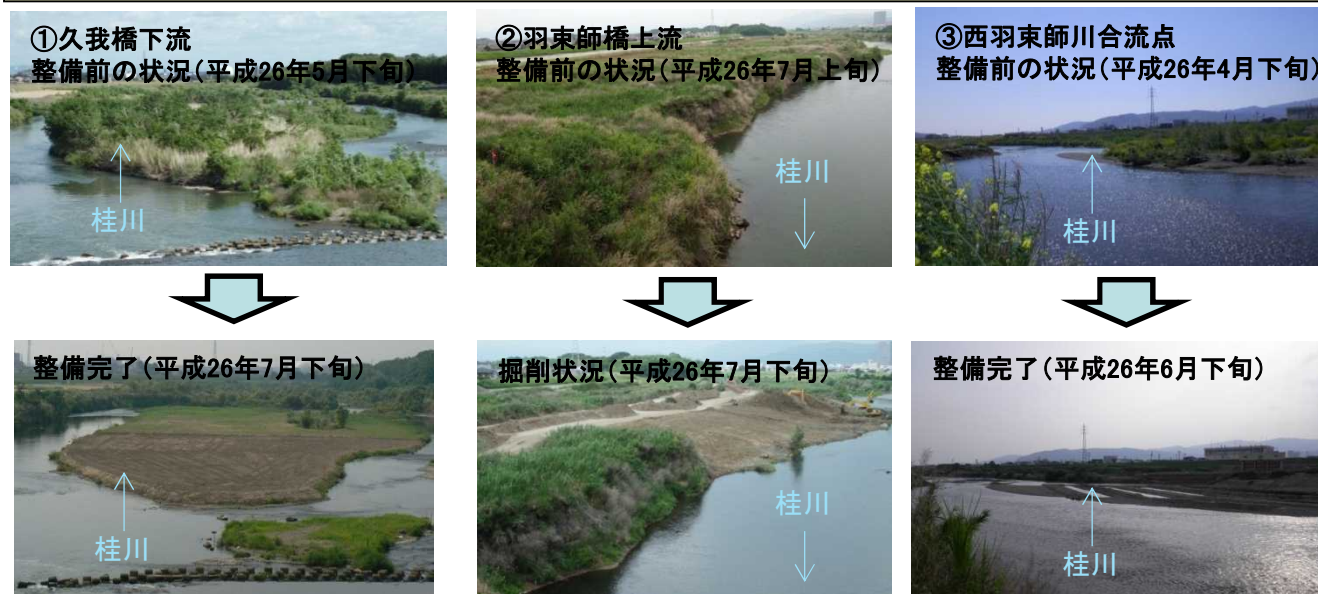
4k付近での水位低下効果

○今回の台風11号時の洪水時の水位を、掘削等を実施しなかったとした場合の計算水位と比較すると、約30cmの水位低下効果があったと推定され、4k付近等ではピーク時の水位を計画高水位以下におさえることができ、氾濫被害の発生を防ぐことが出来たと推定。

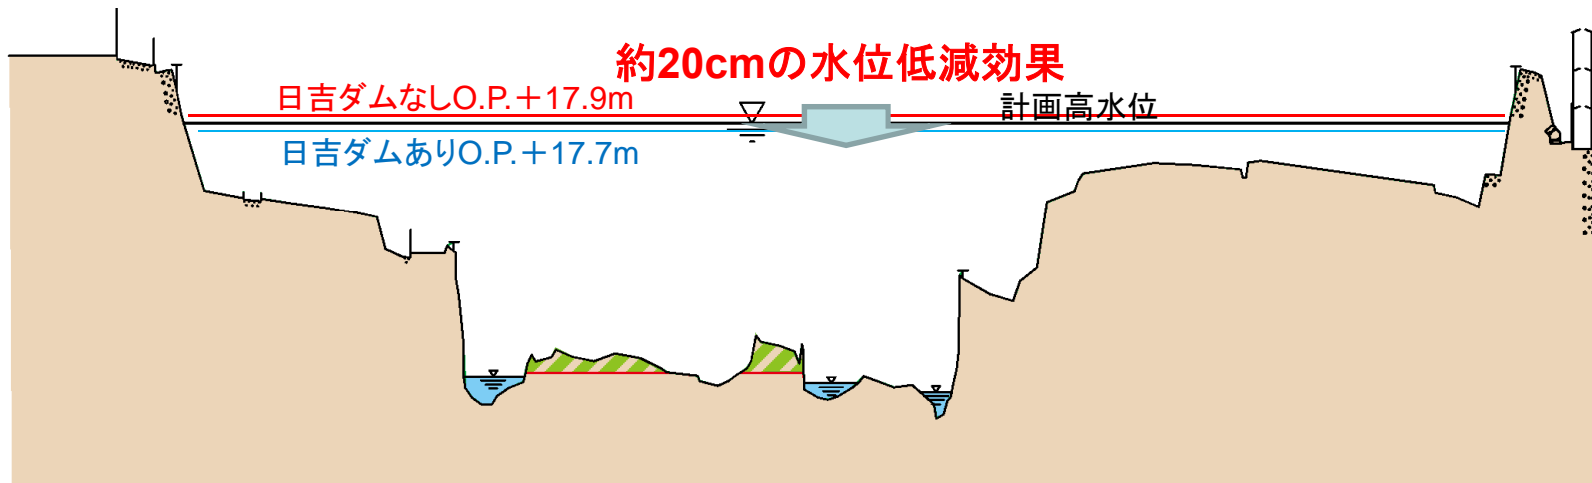
■7.0k地点（久我橋付近）の水位低減効果

日吉ダムの効果により、7.0k地点（H25T18洪水の越水箇所周辺）で約20cm水位低下させる効果があったものと推定される。
