# 淀川水系流域委員会

## 平成25年度進捗点検結果説明資料 【維持管理(桂川)】

近畿地方整備局

# 平成26年度 第2回淀川水系流域委員会 説明資料【維持管理(桂川)】

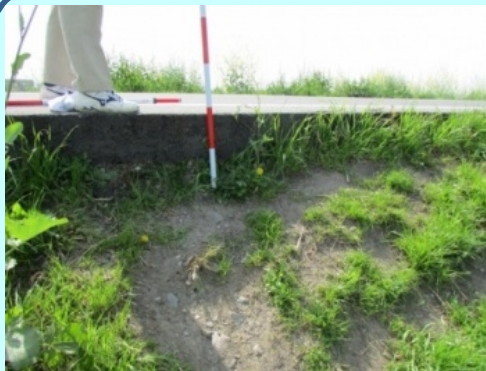
破損状況(H25点検時)

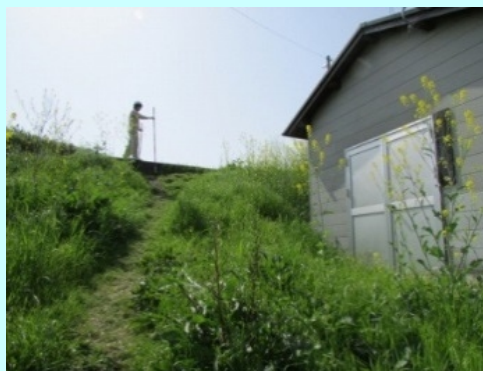
H25点検状況

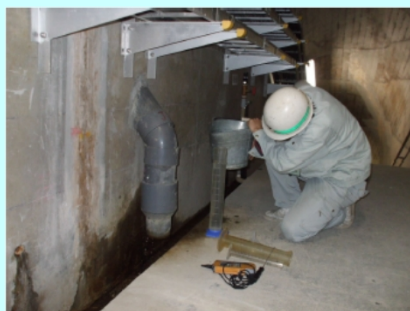
継目排水孔からの漏水量の計測

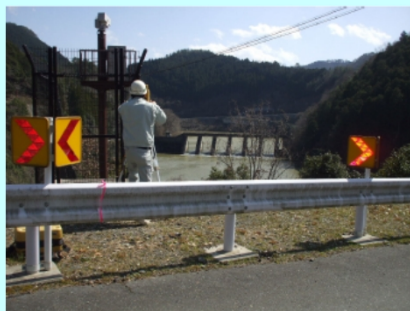
世木ダム堤体の変位計測

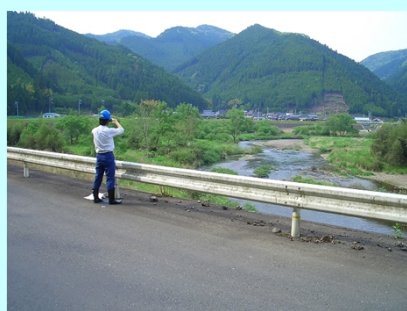
貯水池巡視状況

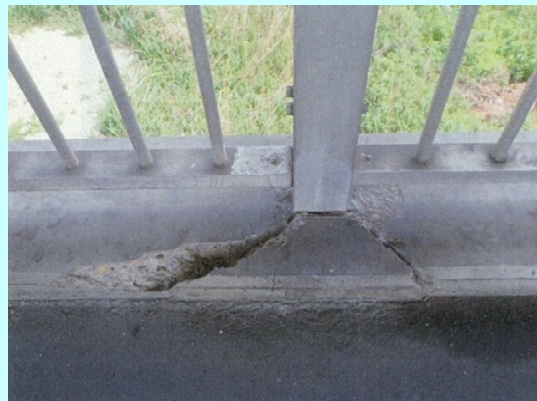
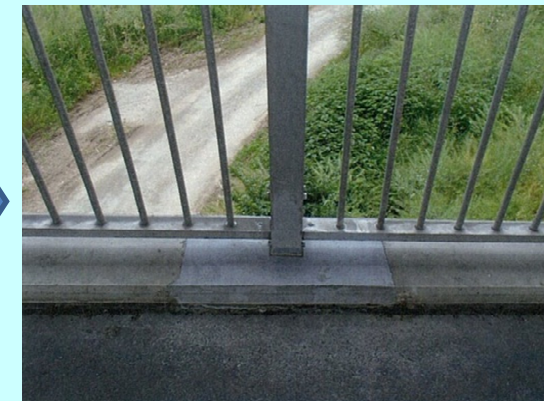
羽束師橋(桂川5.4k付近 管理者:京都市)の人道橋高欄取り付け部にクラックがあり、コンクリートで充填施工された。

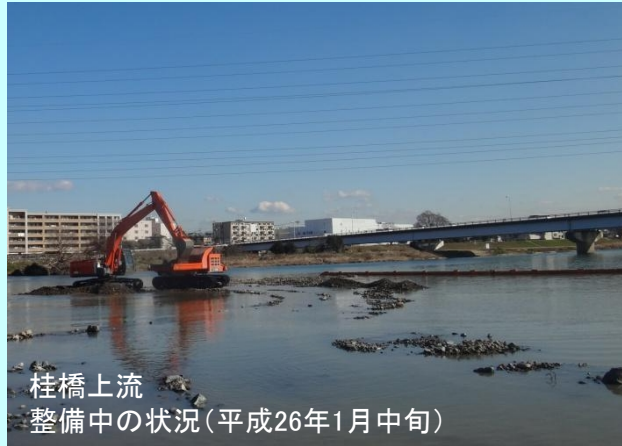
桂川の桂橋上流において、平成25年台風18号により堆積した土砂の除去を実施した。

桂橋上流  
整備中の状況(平成26年1月中旬)

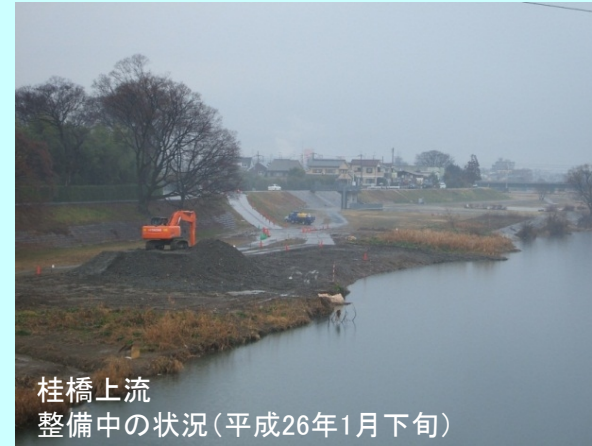
桂橋上流  
整備中の状況(平成26年1月下旬)

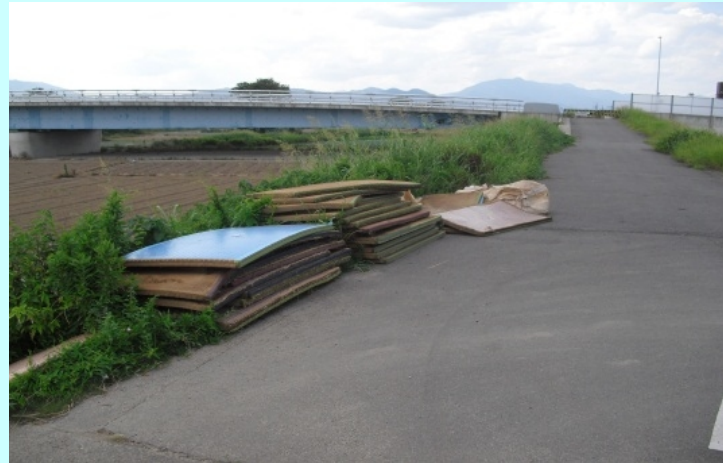
不法投棄処分前
