淀川水系流域委員会

平成25年度進捗点検結果説明資料 【維持管理(猪名川)】

平成27年4月22日

近畿地方整備局

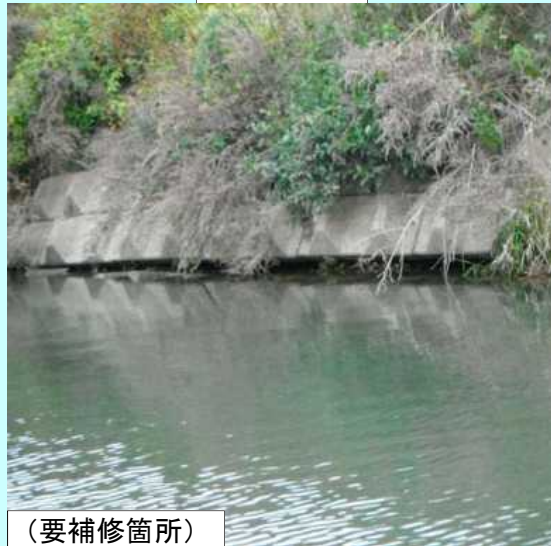
(補修前)

猪名川6.6k付近(伊丹市桑津1丁目地先)

当該施設においては、連節ブロックのずれおよび抜け落ちが発見された。現地調査の結果150m区間に渡って護岸が損傷していた。

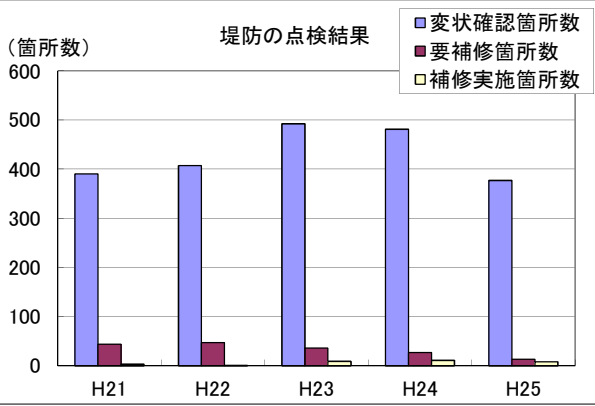
進捗状況	点検結果
<p>(平成25年度の取組)</p> <p>平成25年度に、点検・巡視等により確認された変状確認箇所の数と補修実施箇所数を以下に示す。</p> <p>①堤防の点検結果 平成25年度は、要補修箇所が13箇所あり、その内8箇所の補修を実施した。</p>

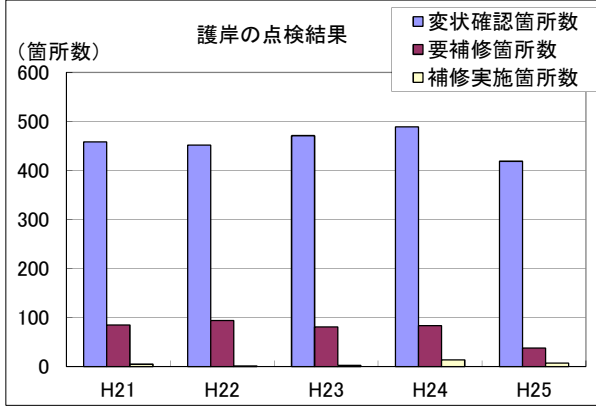
<p>②護岸の点検結果 平成25年度は、要補修箇所が38箇所あり、その内7箇所の補修を実施した。</p>

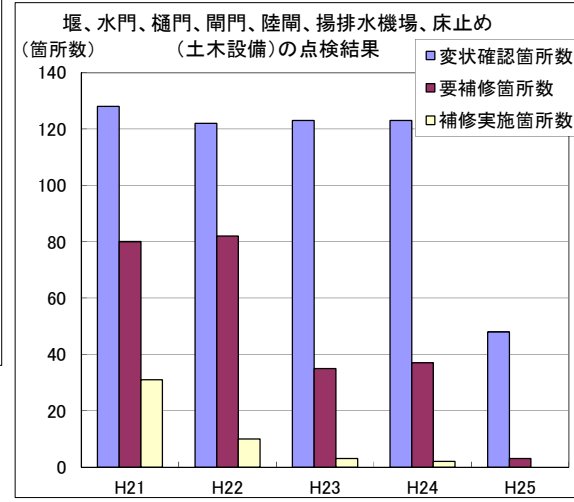
<p>③堰、水門、樋門、閘門、陸閘、揚排水機場、床止め(土木設備)の点検結果 平成25年度は、要補修箇所が3箇所あり、その内0箇所の補修を実施した。</p>

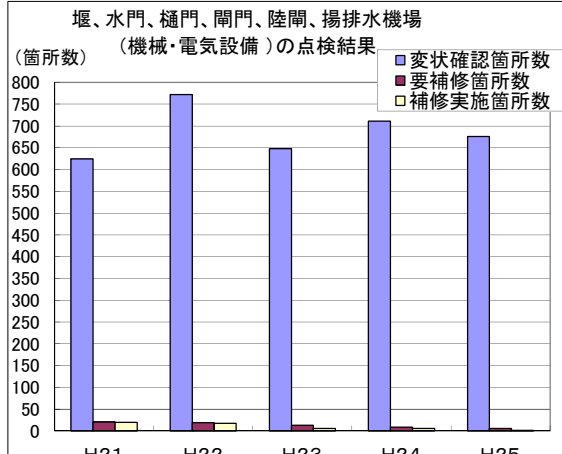
<p>④堰、水門、樋門、閘門、陸閘、揚排水機場(機械・電気設備)の点検結果 平成25年度は、要補修箇所が6箇所あり、その内1箇所の補修を実施した。</p>

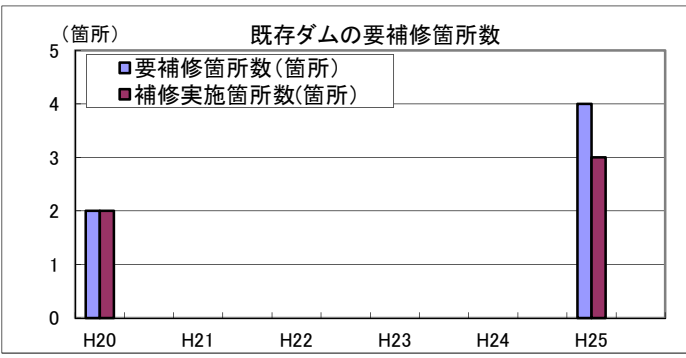
<p>⑤ダムの点検結果 平成25年度は、要補修箇所が4箇所あり、その内3箇所の補修を実施した。 これらの箇所数はいずれも、天ヶ瀬ダムのもので、ダム建設後30年以上が経過したダムを対象に行う事となった「総合点検」を平成25年に実施した結果、挙げられた数となっている。</p>

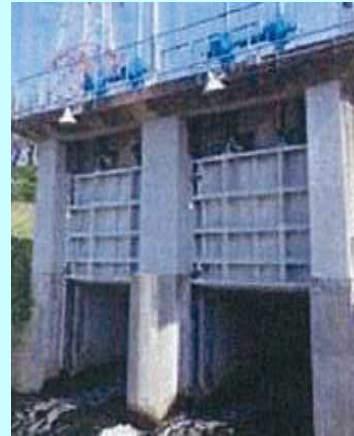
補修前

原田排水樋門門柱部に量水標の取付を行った。
