瀬切れ河川における 現実的な水環境確保の取組み

河川整備計画段階における高時川でのバース工設置とモニタリング

令和3年11月5日(金)

滋賀県 土木交通部 流域政策局

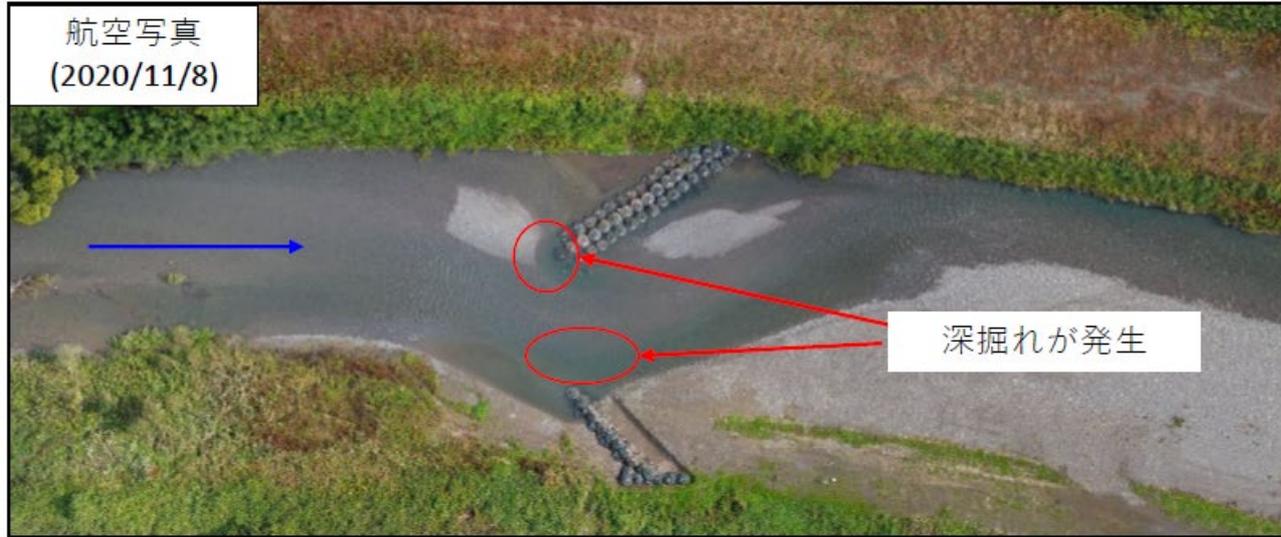
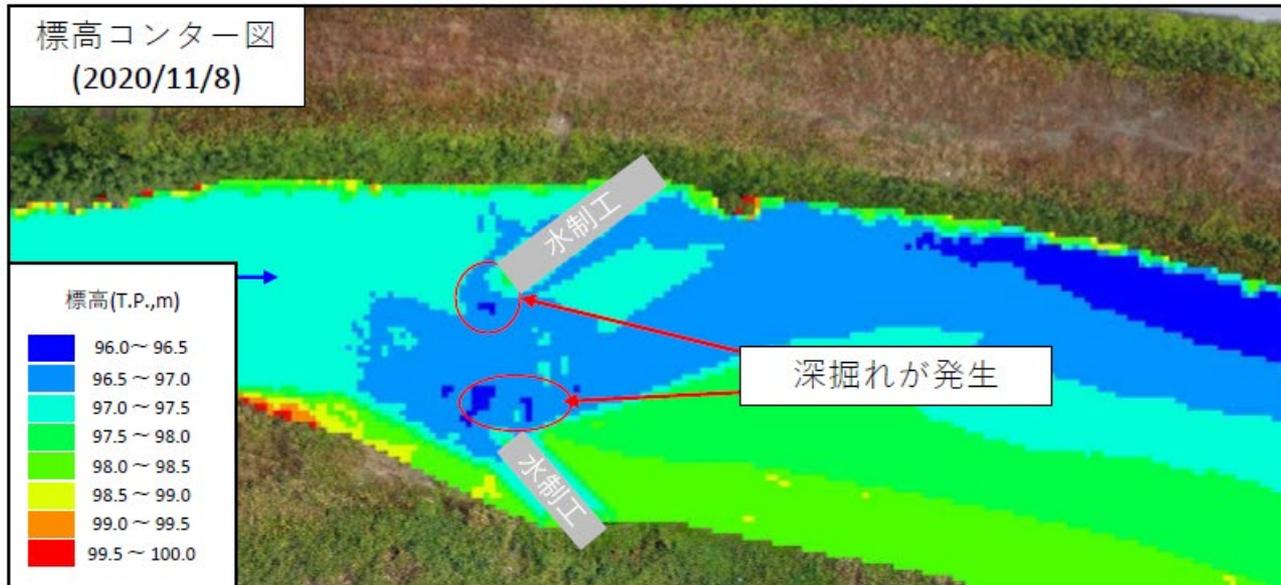
【2020年11月8日のUAVで撮影した航空写真】

- 水制工設置直後から11月8日までの間に、最大1.03m(約70m³/s)の外力が発生している。
- 左岸側水制工の先端部および、右岸側水制工の下流で深掘れが発生していた。→小規模の出水では、水制工周辺が深掘れ。

設置後2ヶ月
1mの深掘れ

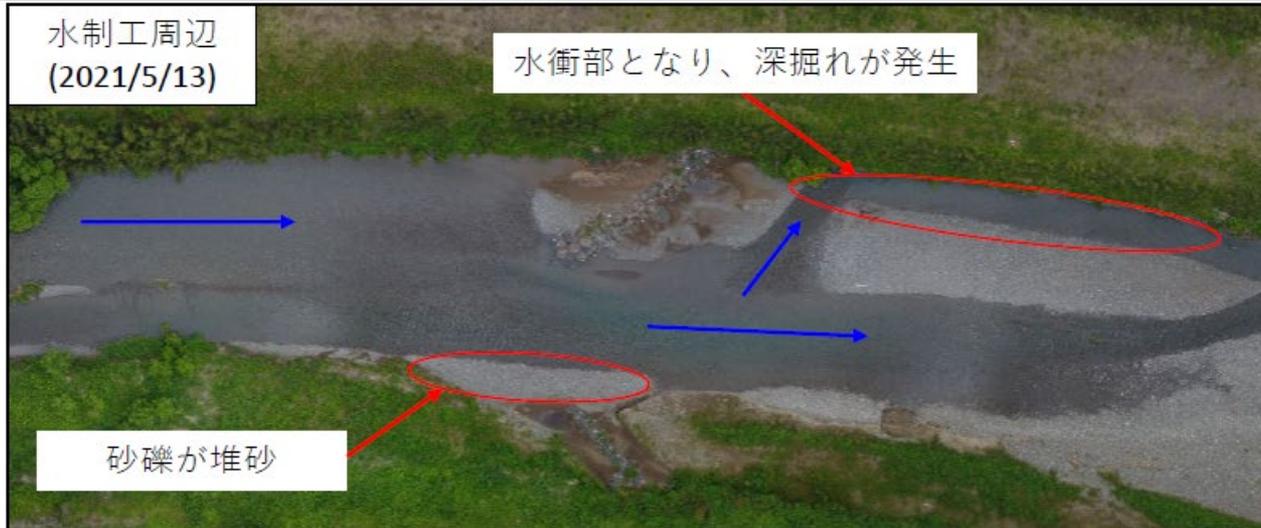
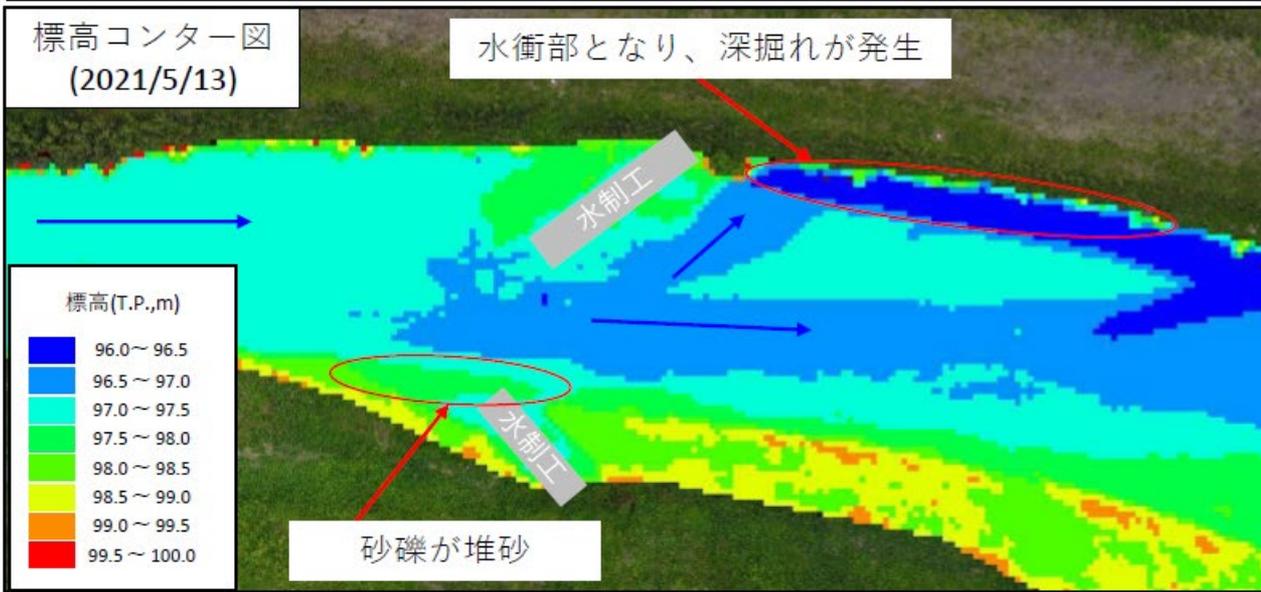
【2021年5月13日に撮影した航空写真】

- 2020年11月8日から2021年5月13日までに、最大2.14m(約217m³/s)の外力が発生している。
- 左岸側水制工の下流部で深掘れが発生していた。また、右岸側水制工の先端付近は砂礫が堆砂していた。
- 比較的大規模な出水により水制工下流側の河床が流出。

設置後8ヶ月
2mの深掘れ

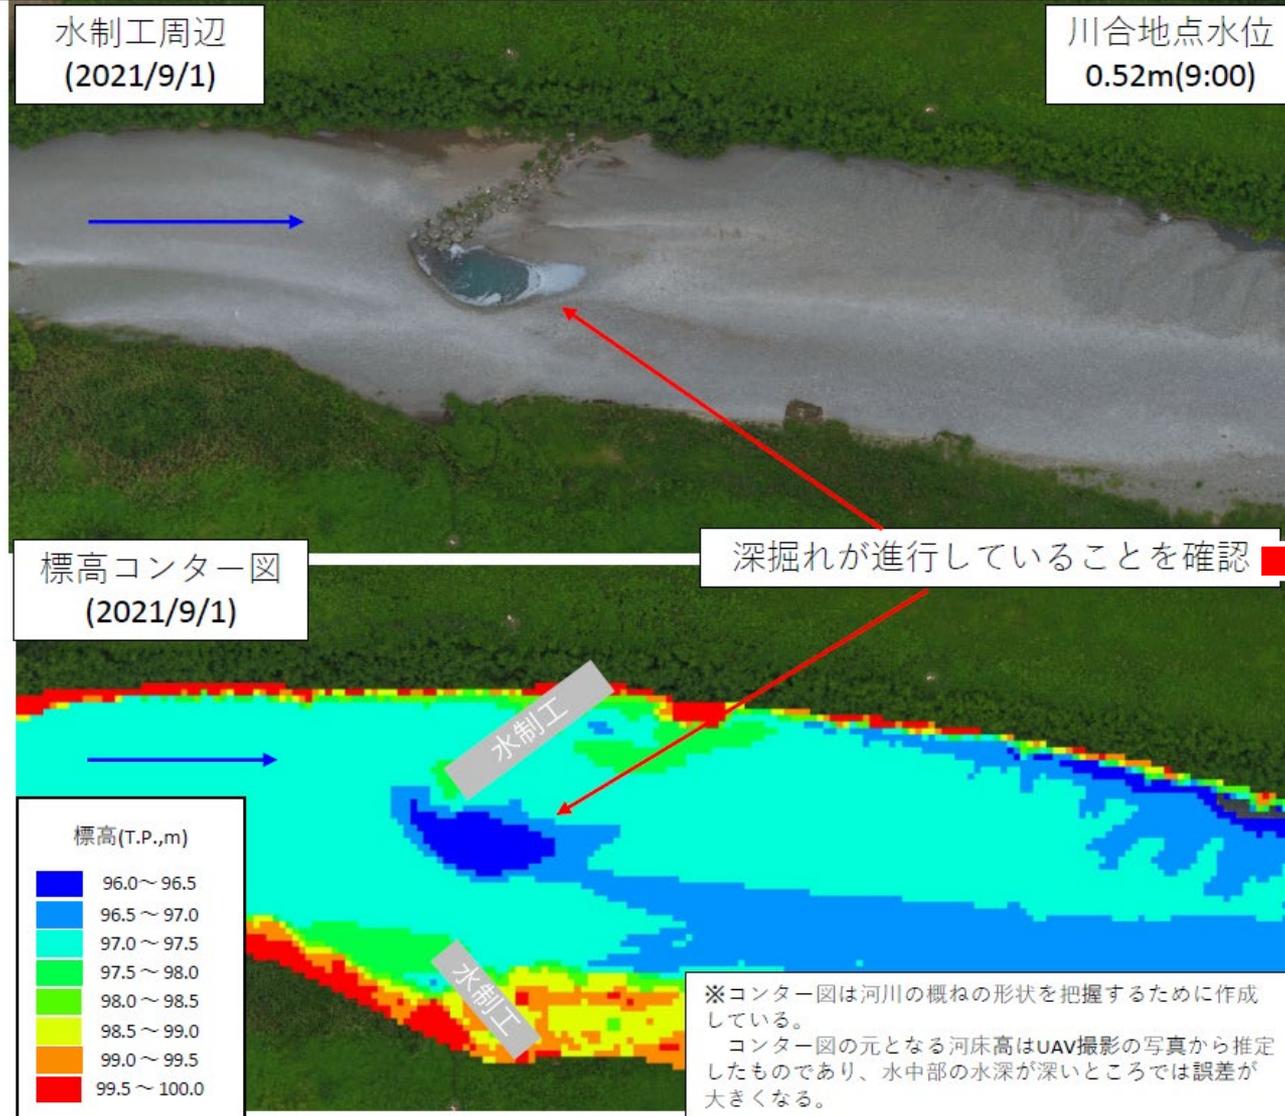
【2021年9月1日に撮影した航空写真】

- 2020年8月5日から2021年9月1日までに、最大2.0m(約194m³/s)の外力が発生している。
- 撮影日は瀬切れが発生していた。
- 左岸側水制工先端部で深掘れが進行していることを確認した。

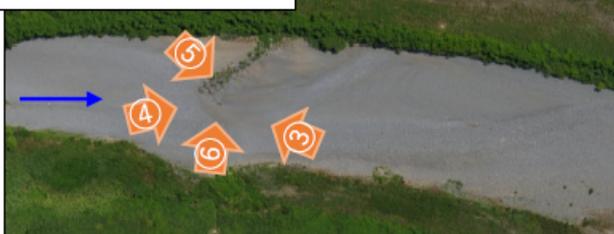
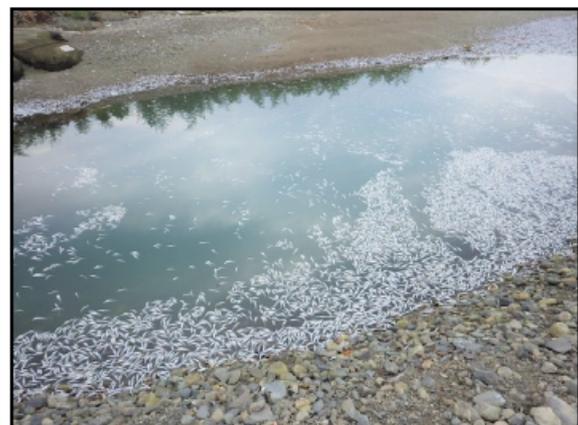
⑥ 2021/9/1撮影 水は濁っており、河床を確認することは出来なかった。写真の白い箇所は魚の死骸である。

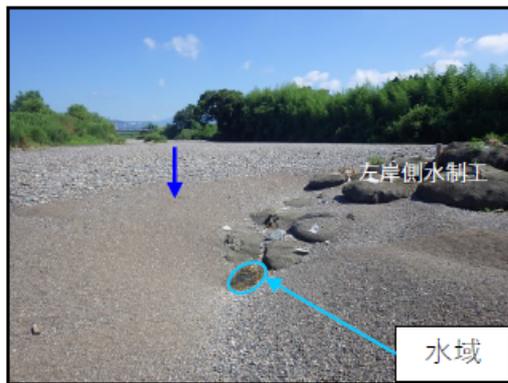
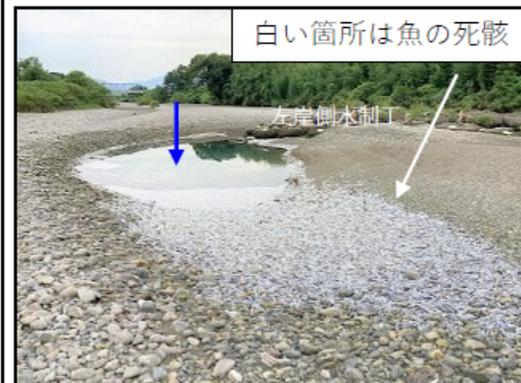
③

2021/9/1撮影 川合水位：0.52m

白い箇所は魚の死骸

左岸側水制工

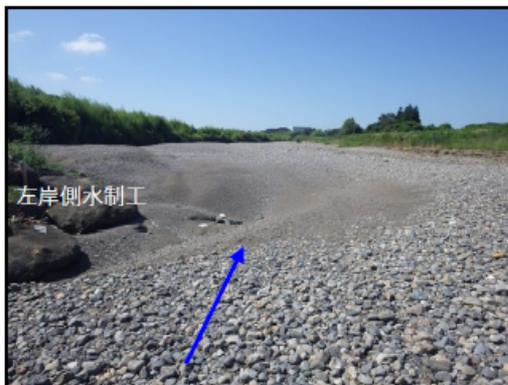
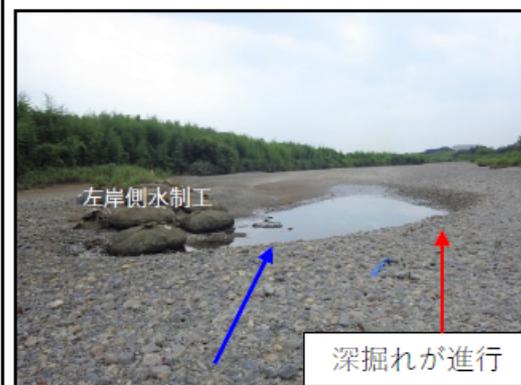
④

8月14日に発生した出水により、左岸側水制工先端部で深掘れが進行した。8月5日よりも深掘れの範囲が広がっており、深くなっていると考えられる。

左岸側水制工

深掘れが進行
