平成22年度多自然川づくり近畿地方ブロック担当者会議

揖保川横堰魚道の改修について

姫路河川国道事務所 調査第二課 濱田 博

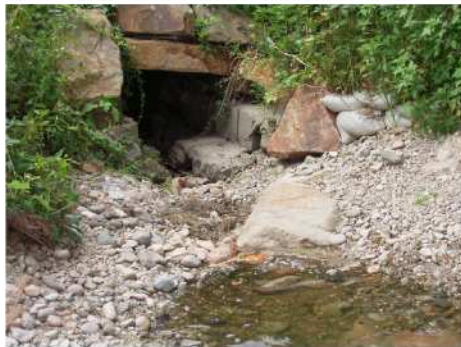
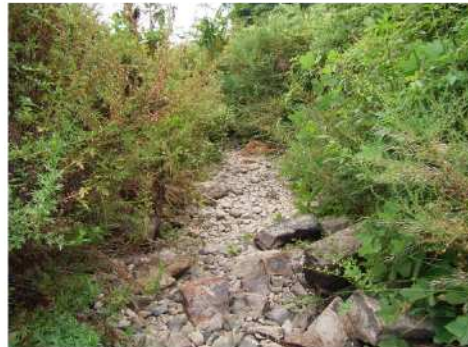
- 魚道の敷高が高いことによる遡上不能等が多く本来の魚道機能が損なわれている。

- 平成19年においては、4～6月魚道機能不全日41日・不全率45%

遡上困難	遡上不能	魚道機能不全
H18	4日	17日	21日(23%)
H19	17日	24日	41日(45%)

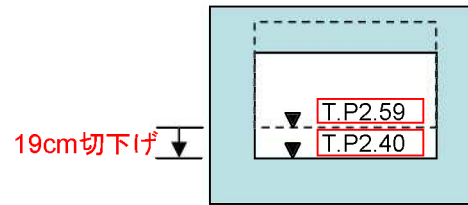
(下流側暗渠)

19cm切下げ

■魚道敷高の切下げ

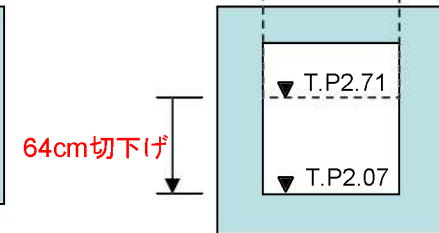
(上流側暗渠)

64cm切下げ

※魚道の切下げ高さを変えることで
遡上可能な水位範囲を大きくできる。
