# 和歌川「仮堰」の撤去と 捨石護岸の施工

和歌山県 県土整備部  
河川・下水道局 河川課  
副主査 平畑 哲哉

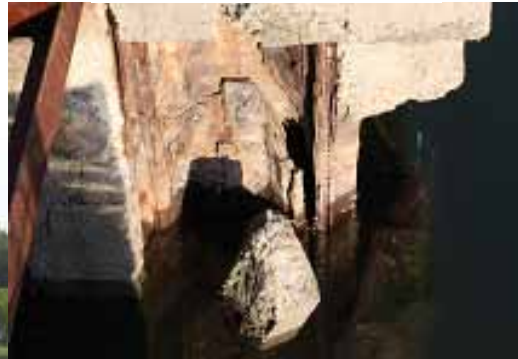
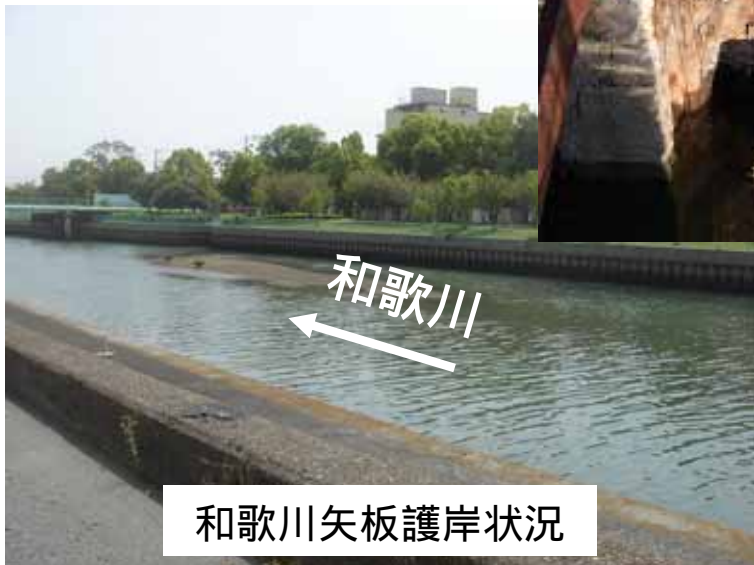
矢板腐食状況

- ・昭和45年頃に矢板護岸施工(施工後40年以上経過)
- ・海水による浄化用水で矢板腐食が進行

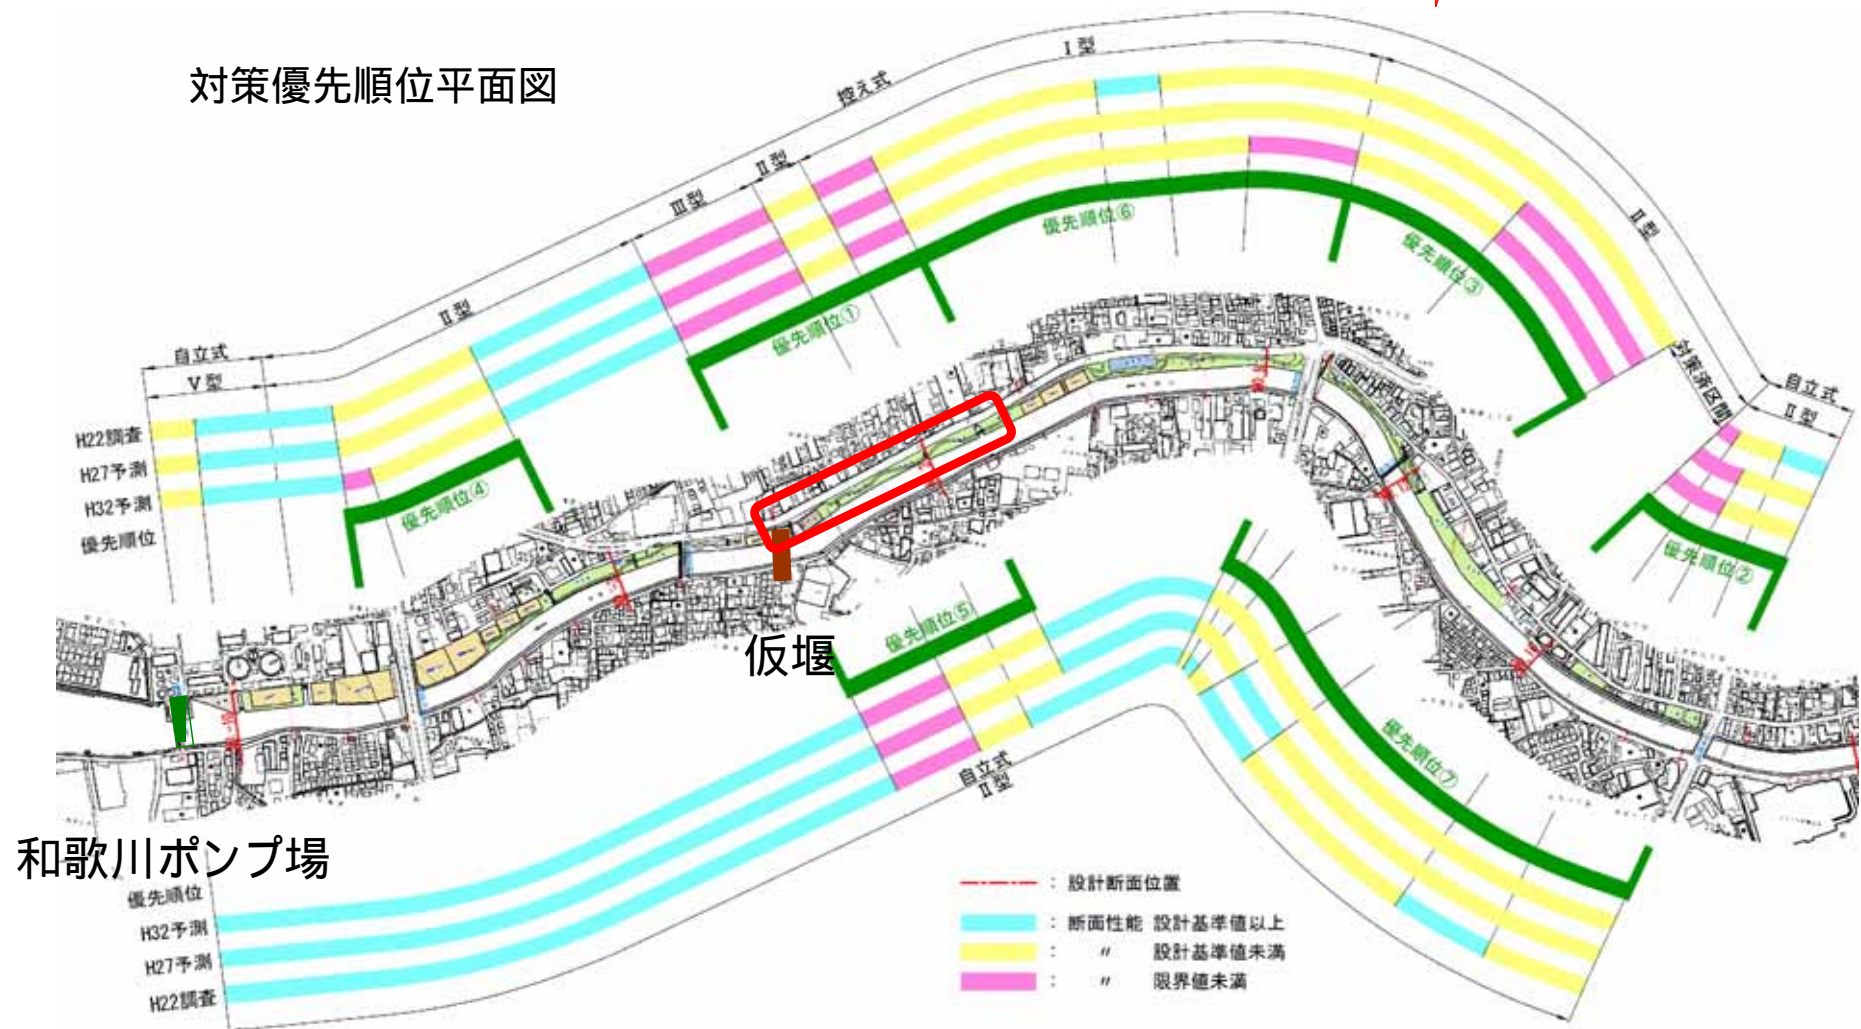
対策優先順位平面図

OUT区間あり

要対策

・設計基準を満足しない区間を優先順位をつけて整理

仮堰区間が最優先
