# 天王川の魚道整備について

平成28年11月

福井県丹南土木事務所

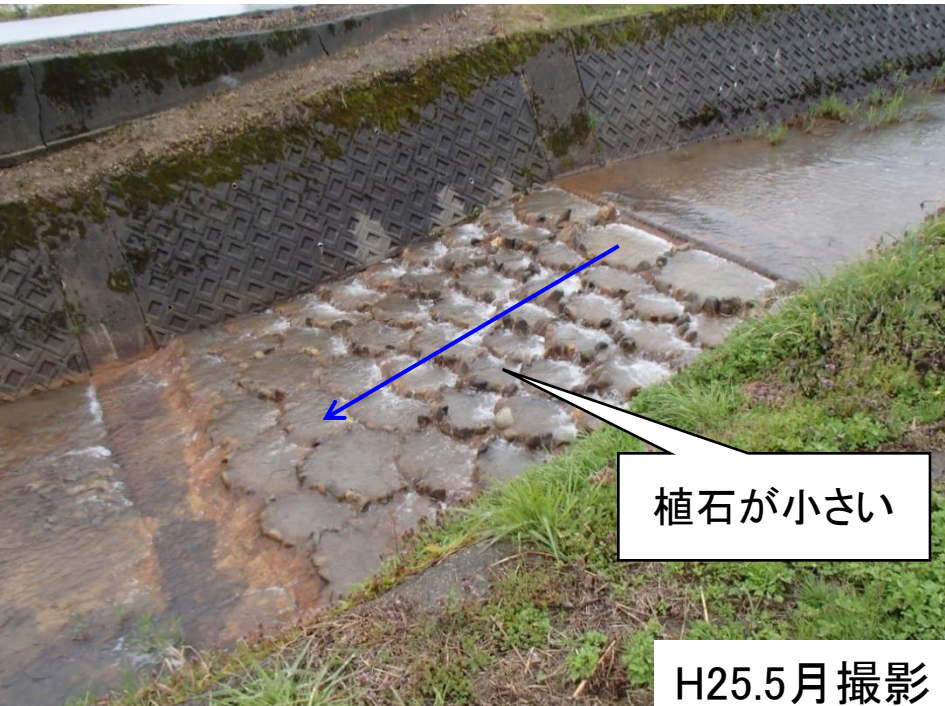
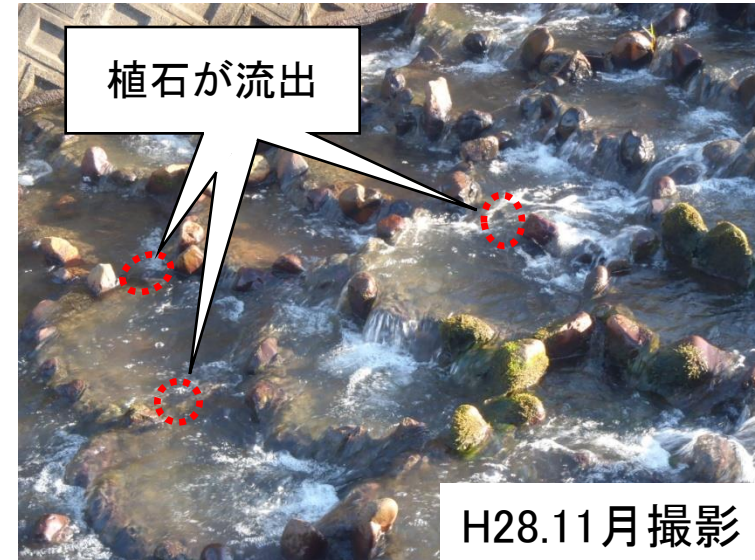
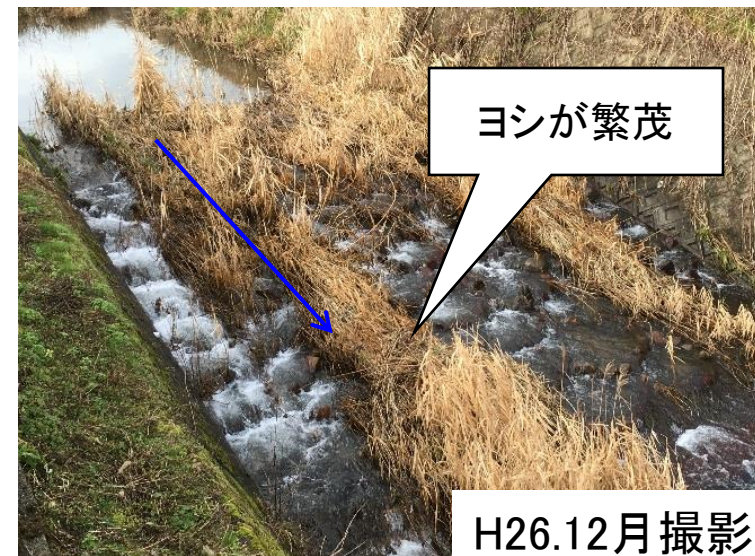
- プールを構成する植石が小さい  
→ 根入れが浅いため、植石が流失する恐れがある(既に行っている)  
→ プールの水深が浅く、土砂が堆積しやすいため、全体にヨシが繁茂

- 1号・2号魚道の問題点を考慮し、うろこ状プールを形成する植石をφ200からφ400に変更

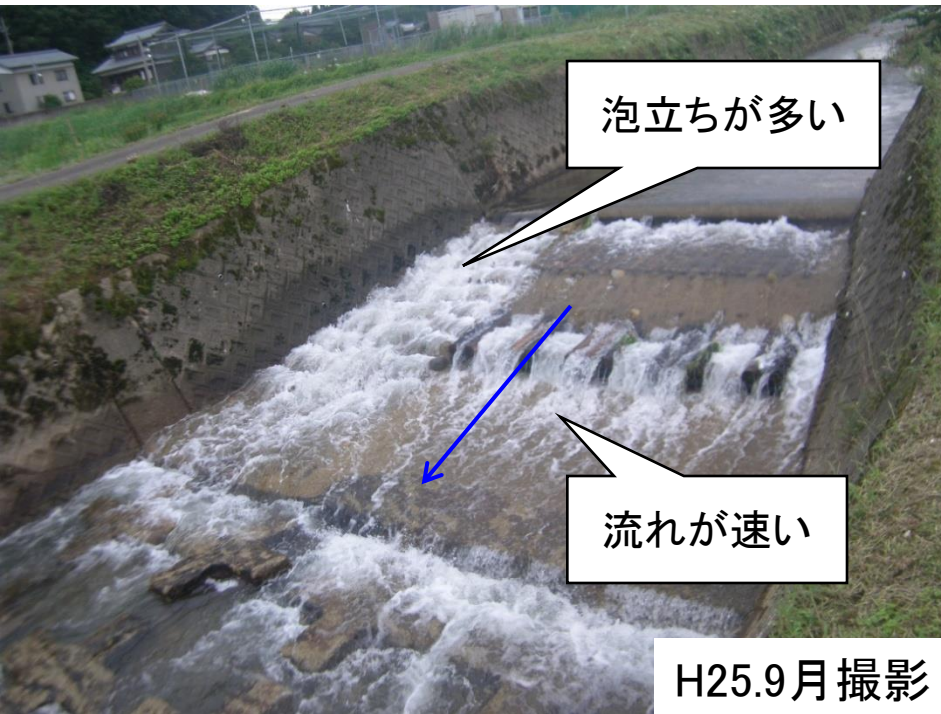
H25.9月撮影  
(増水時)

- 木製カゴ枠部の水深が浅く、流れも速い
- プールのサイズが小さく、泡立ちが多い

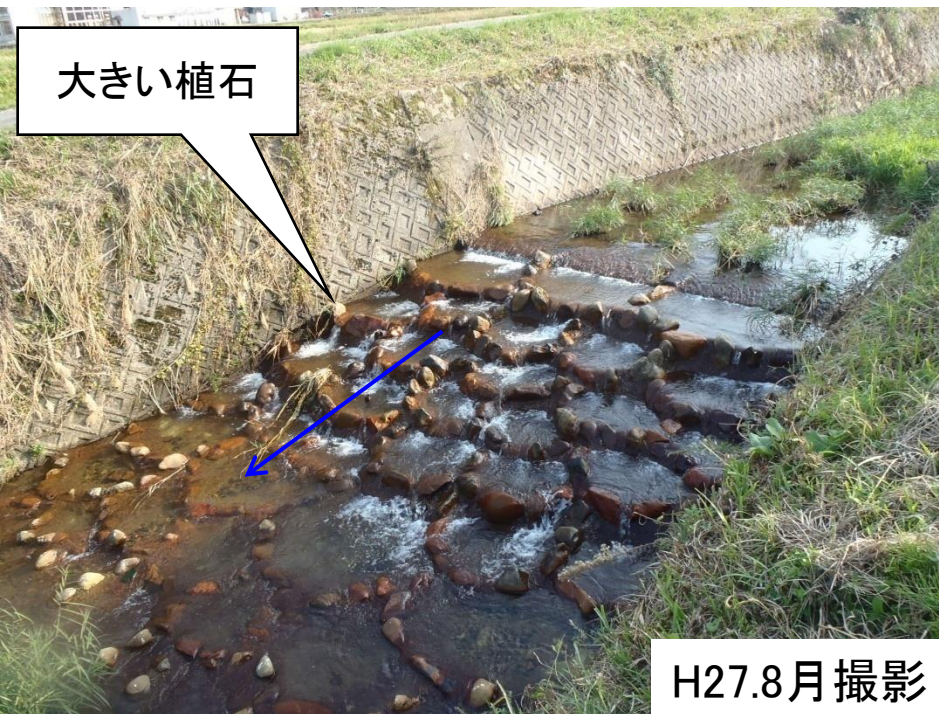
H27.8月撮影  
(低水時)

- プールを構成する石を大きくし、根入れとプールの水深を確保  
→ 植石の流失と土砂の堆積を抑制
- プールのサイズが小さく、泡立ちが多い

- 3号魚道の問題点を考慮し、プールを大きくし、植石も流心に向けて配置し、少流量時も水深を確保

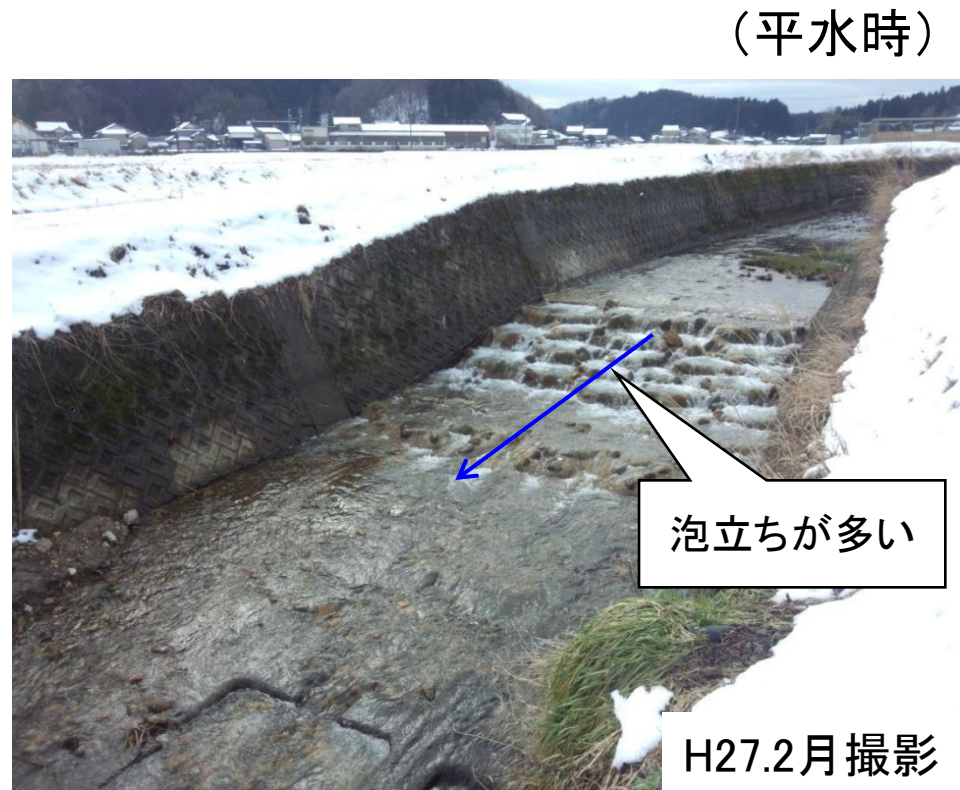
H27.2月撮影

泡立ちが多い

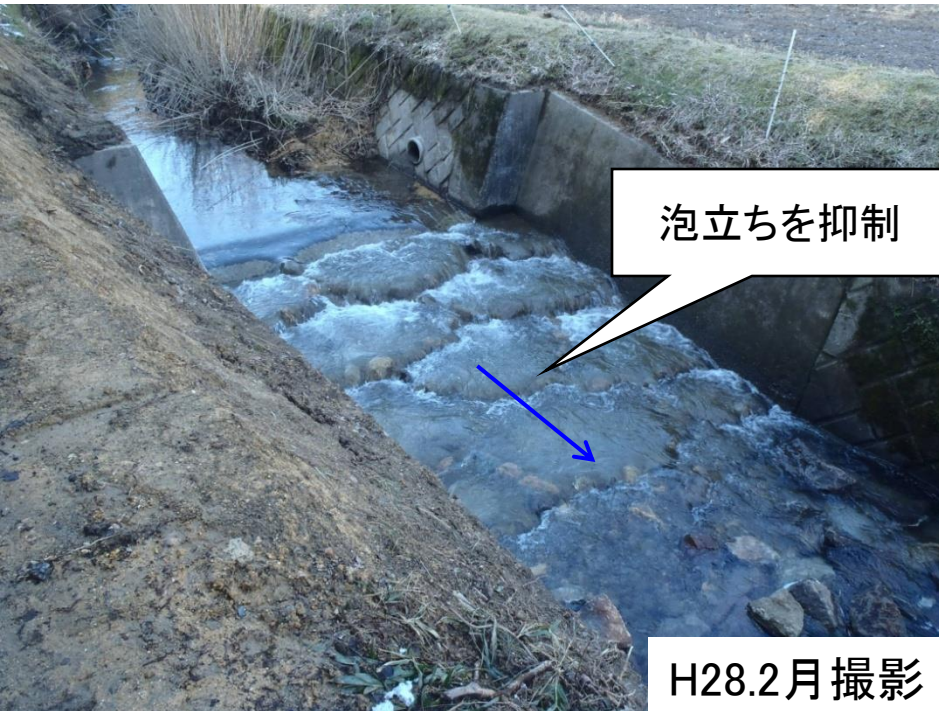
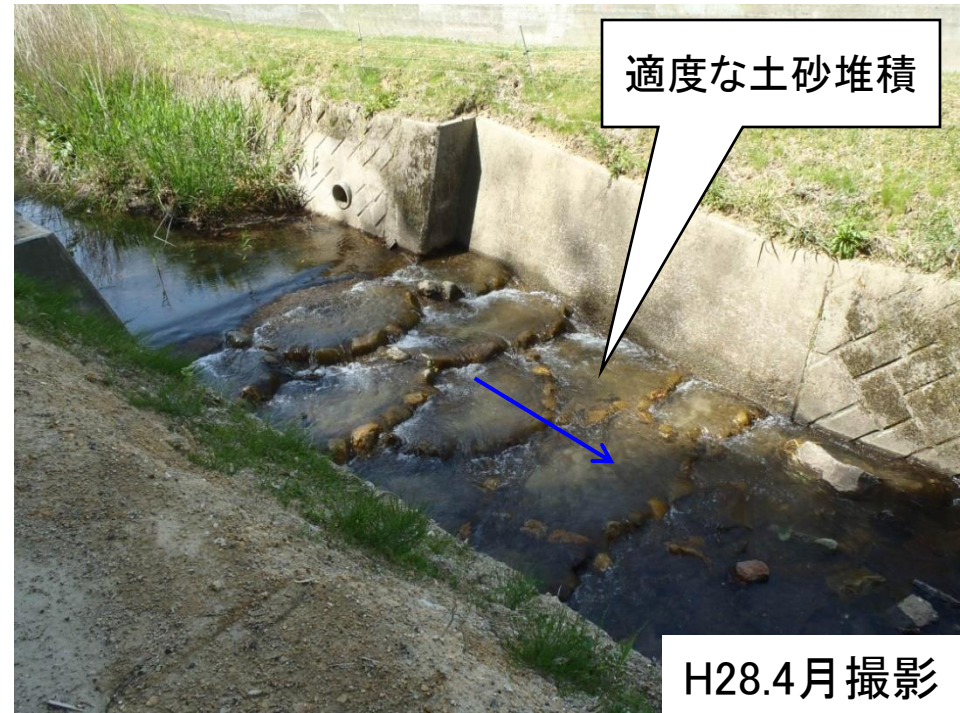
- 水深が確保され、泡立ちを抑えることに成功
- 適度に土砂が堆積している

- 今後の魚道の整備は、4号魚道の形式を採用する
- 既設魚道の状況も継続的に確認し、見直しや改善を検討する
- 魚類調査を継続し、さらに動向を把握する
- 魚類以外の水生生物や植物の調査も必要
- しゅんせつ土砂を利活用し、魚道を設置を計画
- 農業用水堰の管理者との協議を通じ、働きかける
