堤防の緊急点検結果 概要図

<淀川(桂川)>

<緊急点検結果>

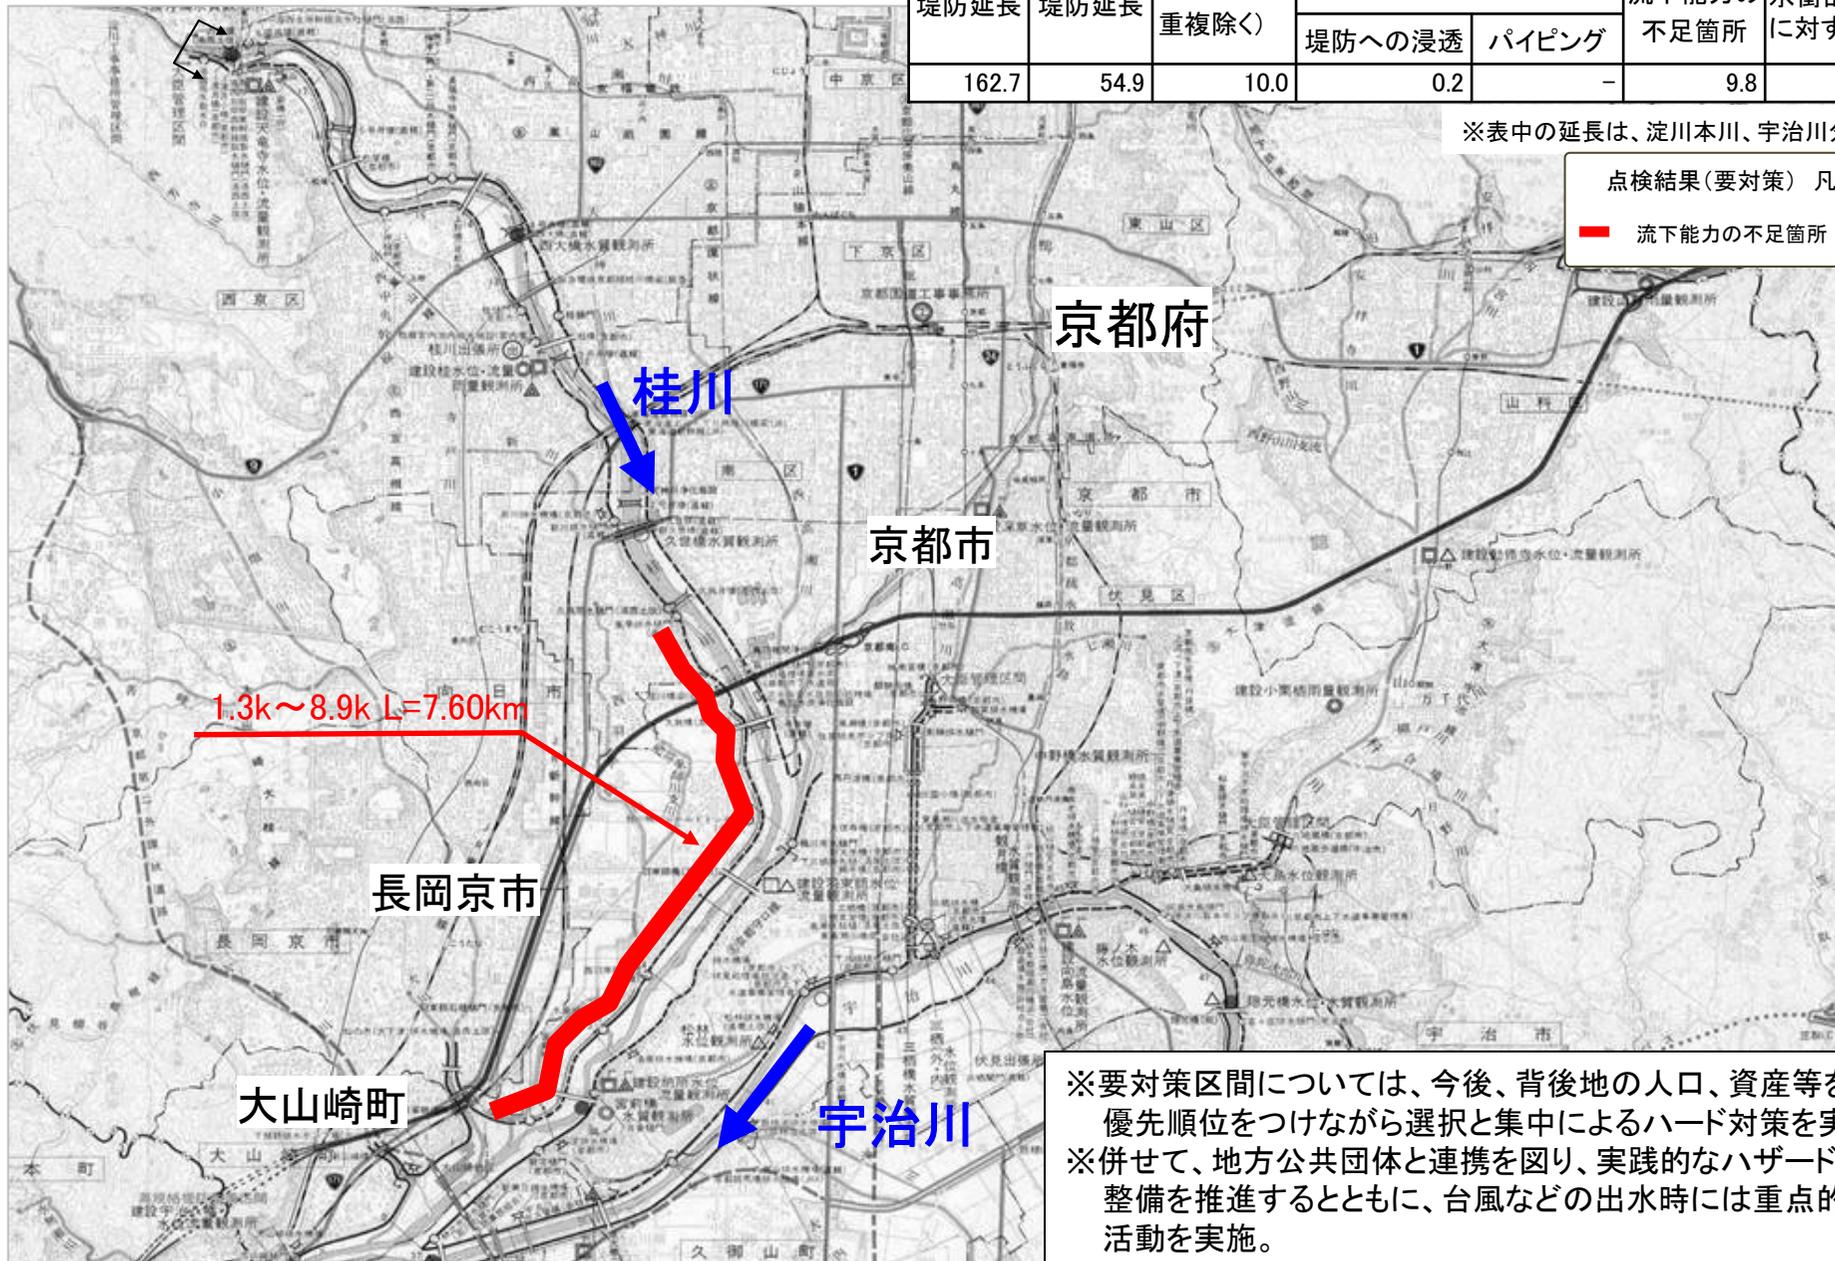
直轄河川 堤防延長	点検対象 堤防延長	要対策延長 (各対策の 重複除く)	内訳			
			堤防の浸透に対する安全性		流下能力の 不足箇所	水衝部等の侵食 に対する安全性
			堤防への浸透	パイピング		
162.7	54.9	10.0	0.2	-	9.8	-

■ 流下能力の不足箇所

※要対策区間については、今後、背後地の人口、資産等を踏まえ、優先順位をつけながら選択と集中によるハード対策を実施予定。
 ※併せて、地方公共団体と連携を図り、実践的なハザードマップの整備を推進するとともに、台風などの出水時には重点的に水防活動を実施。
