堤防の緊急点検結果 概要図 ＜加古川＞

＜緊急点検結果＞

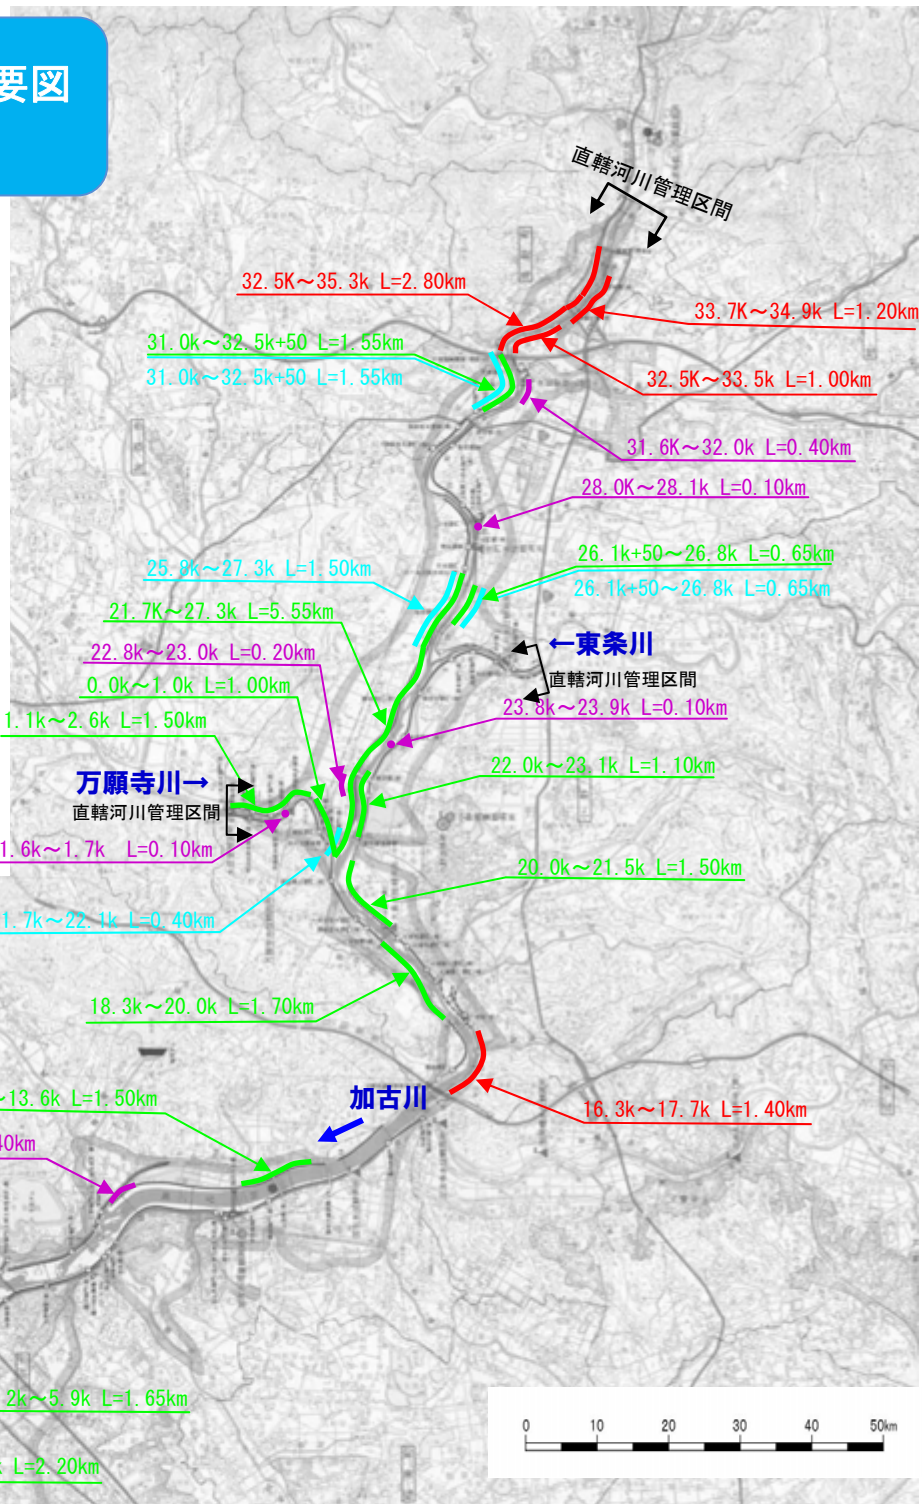
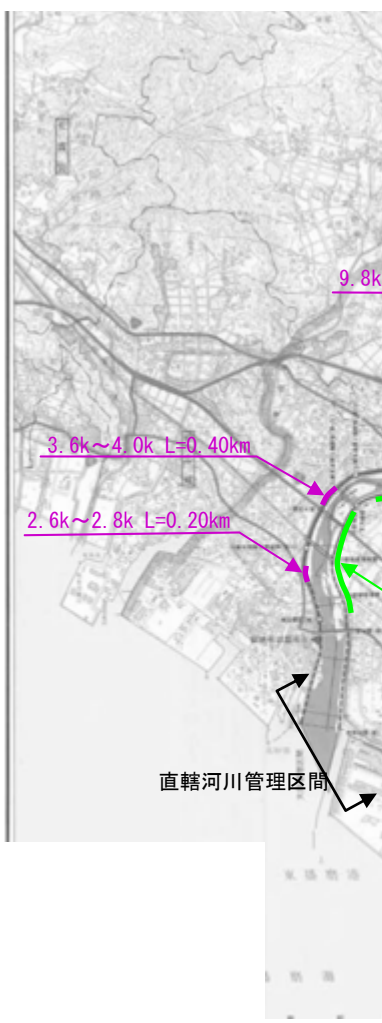
直轄河川 堤防延長	点検対象 堤防延長	要対策延長 (各対策の 重複除く)	内訳			
			堤防への浸透に対する安全性		流下能力の 不足箇所	水衝部等の侵食 に対する安全性
			堤防への浸透	パイピング		
75.1	67.4	28.2	19.9	4.1	6.4	1.9

※要対策区間については、今後、背後地の人口、資産等を踏まえ、優先順位をつけながら
選択と集中によるハード対策を実施予定。
※併せて、地方公共団体と連携を図り、実践的なハザードマップの整備を推進するとともに、
台風などの出水時には重点的に水防活動を実施。
