国道168号 小代下トンネル補修工事【奈良県五條市大塔町】

龍神十津川線 法面对策工事【奈良県十津川村平谷】

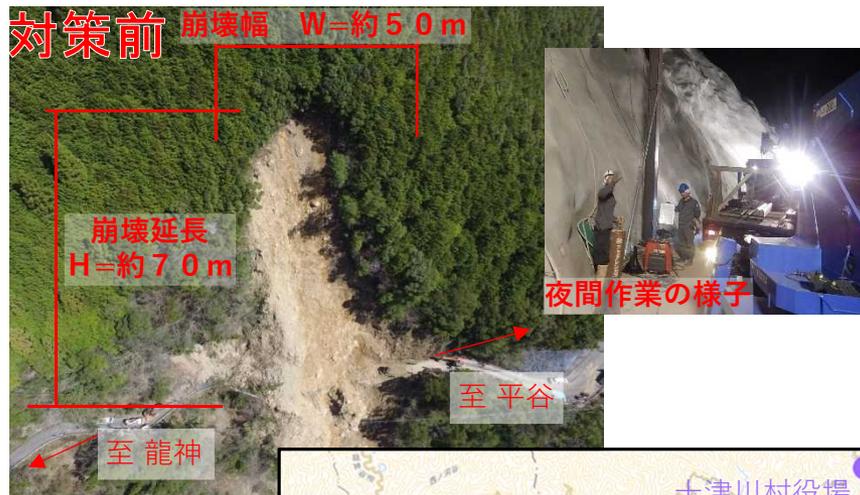
- Before:**
- 平成30年3月の豪雨により、崩壊延長70m、幅50mの法面崩壊が発生
 - 応急復旧は1か月にわたり、その間全面通行止め
 - 西側の住民は広域の迂回を強いられることとなった。

- After:**
- 令和3年10月に法面对策工事が完了し、安全に通行が可能となった。
 - 法面对策工事を実施したことにより、翌年には対策前を上回る降水量を観測したにも関わらず、法面崩落被害を防止し、道路の通行機能を確保
