令和6年度 第3回 国道169号 下北山村上池原地区 防災対策検討委員会

資料1：地質調査結果・本格復旧案の検討

国道 1 6 9 号下北山村 災害復旧権限代行

①地質調査結果

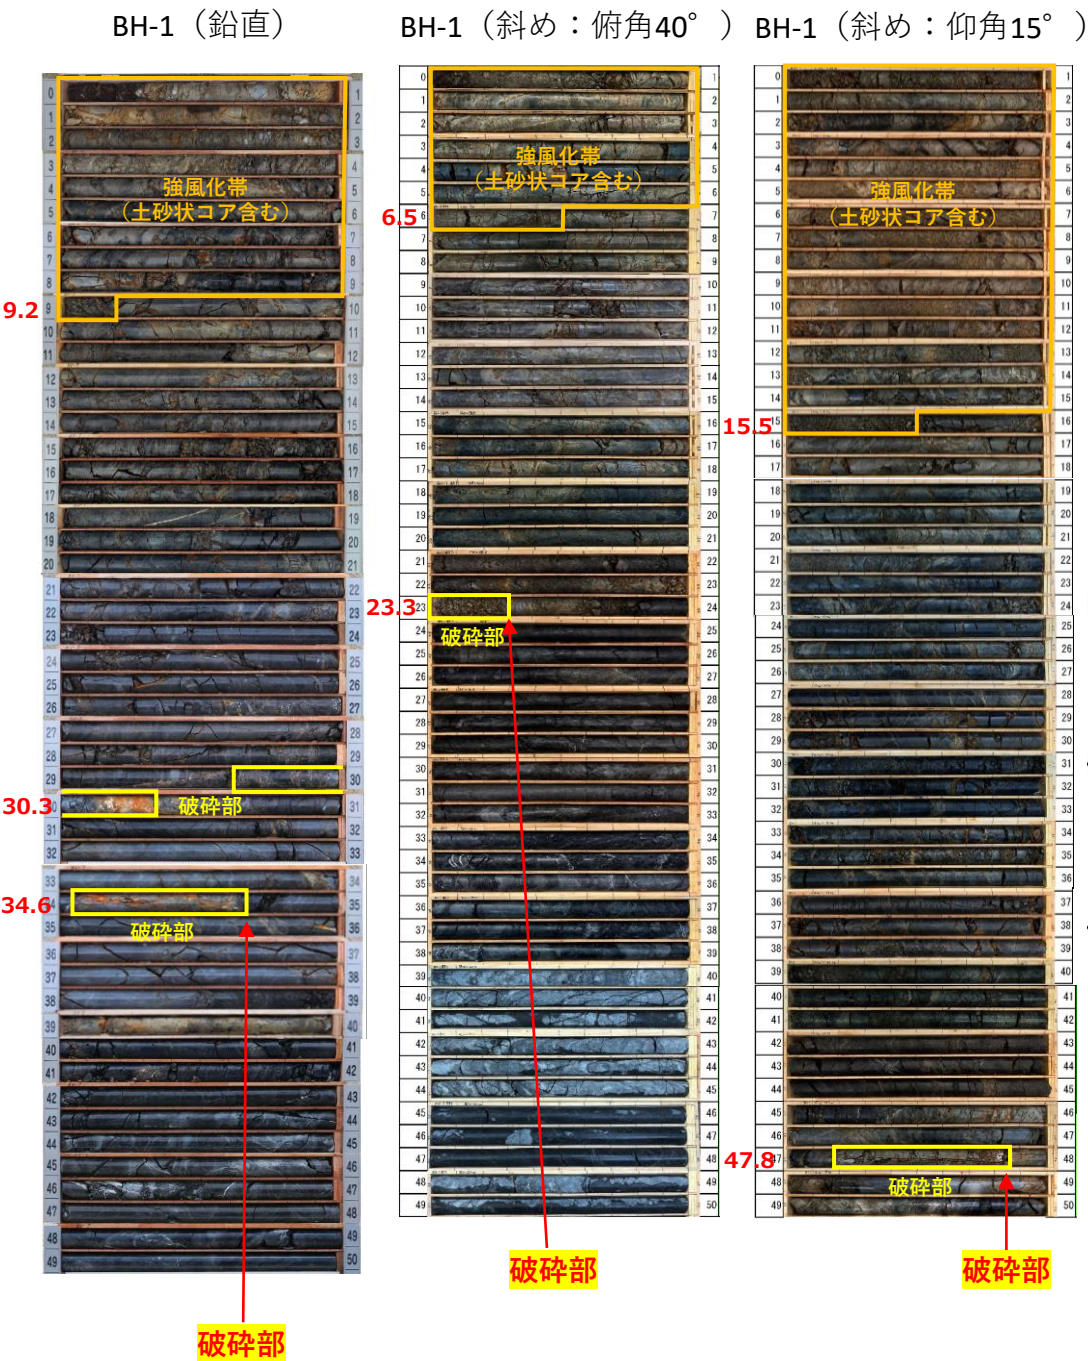
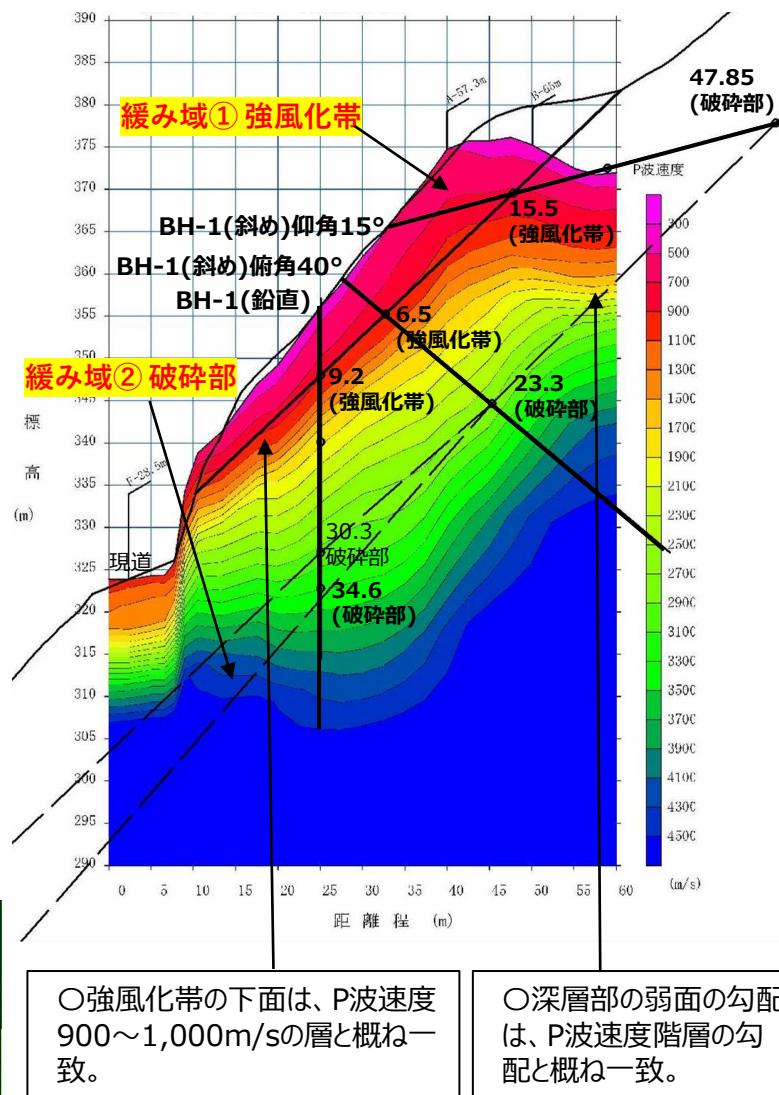
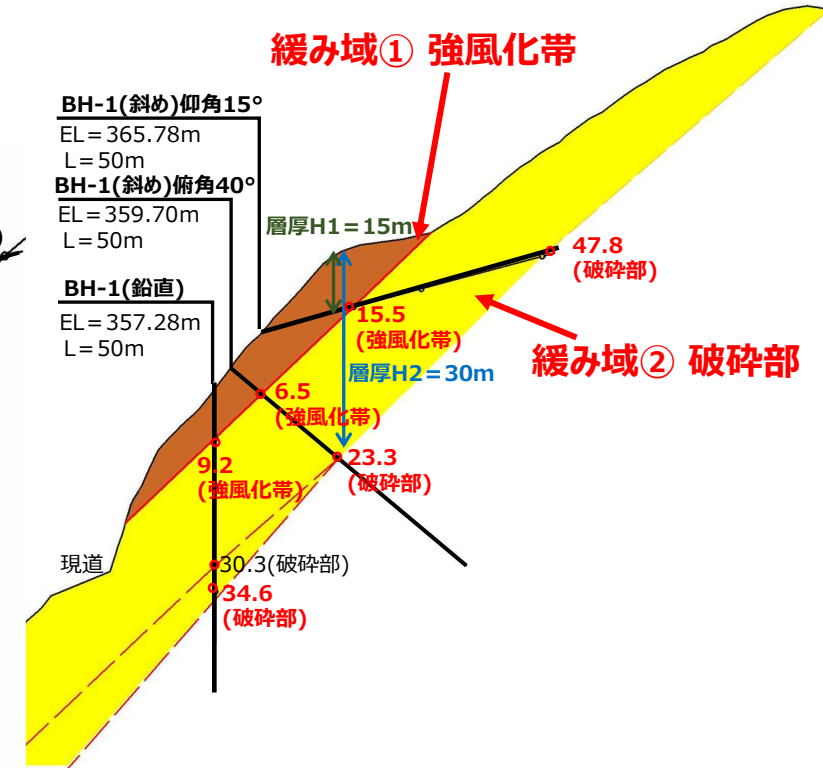
地質調査結果 (BH-1)

- 地表から深度9~15m付近まで著しい強風化帯が分布しているため、層厚15m程度の緩み域 (= 緩み域①) を確認。
- 深度30m付近において、破碎部の存在が判明したため、破碎部の深い側の位置で弱面を形成し、層厚30m程度の緩み域 (= 緩み域②) を確認。

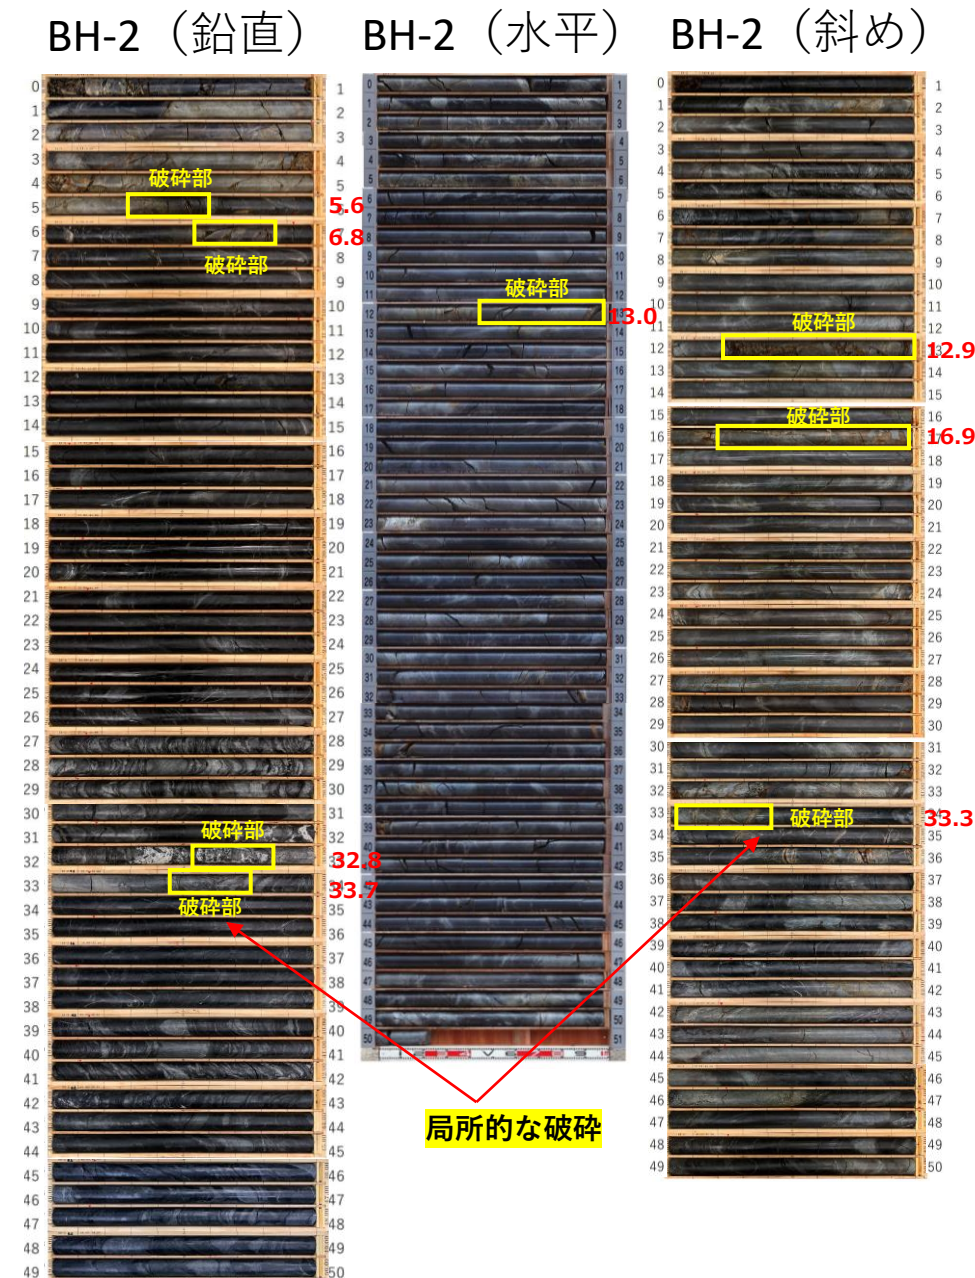
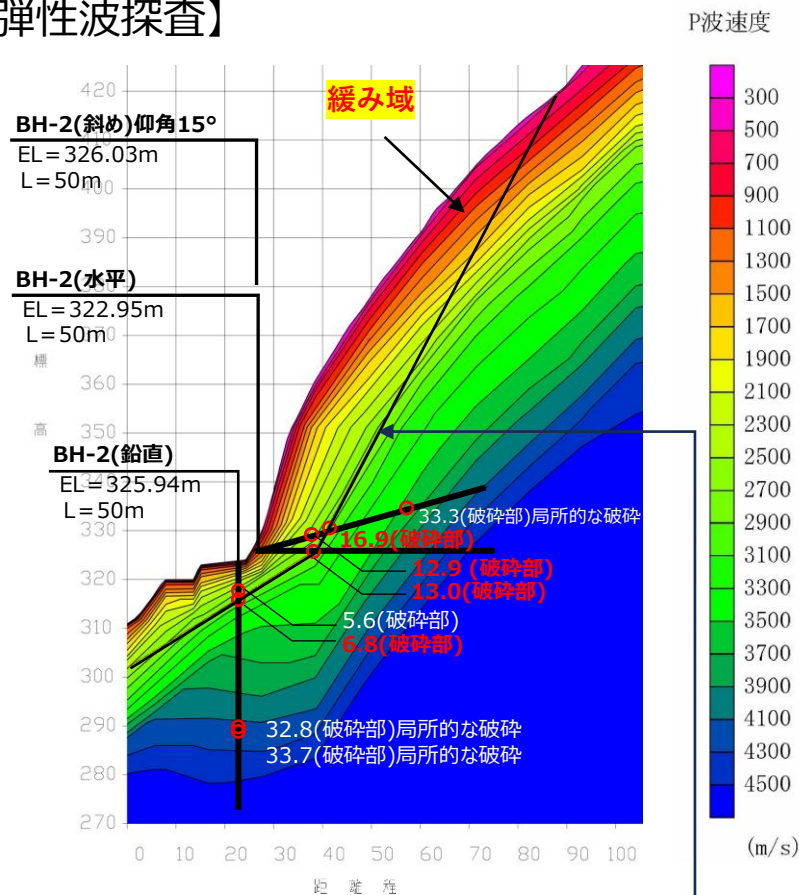
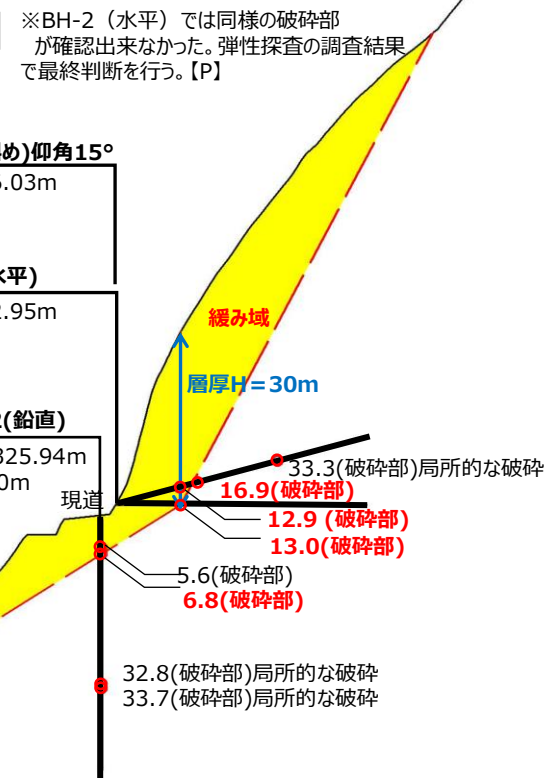
地質調査結果 (BH-2)

- **深度5~13m付近**において、**破碎部**の存在が判明したため、破碎部の深い側の位置で弱面を形成し、**層厚30m程度の緩み域**を確認。
 - なお、BH-2 (鉛直) 及びBH-2 (斜め) の**深度33m付近**において、**破碎部**の存在が判明したが、BH-2 (水平) では**同様の破碎部が確認出来なかった**。
- また、**弾性波探査においてもBH-2(鉛直)とBH-2(斜め)のP波速度が異なっていることから、破碎部の傾向が確認出来なかったため、層厚30m程度よりも深い位置の破碎部は局所的なものである。**

○ 深層部の弱面の勾配は、P波速度階層の勾配と概ね一致。

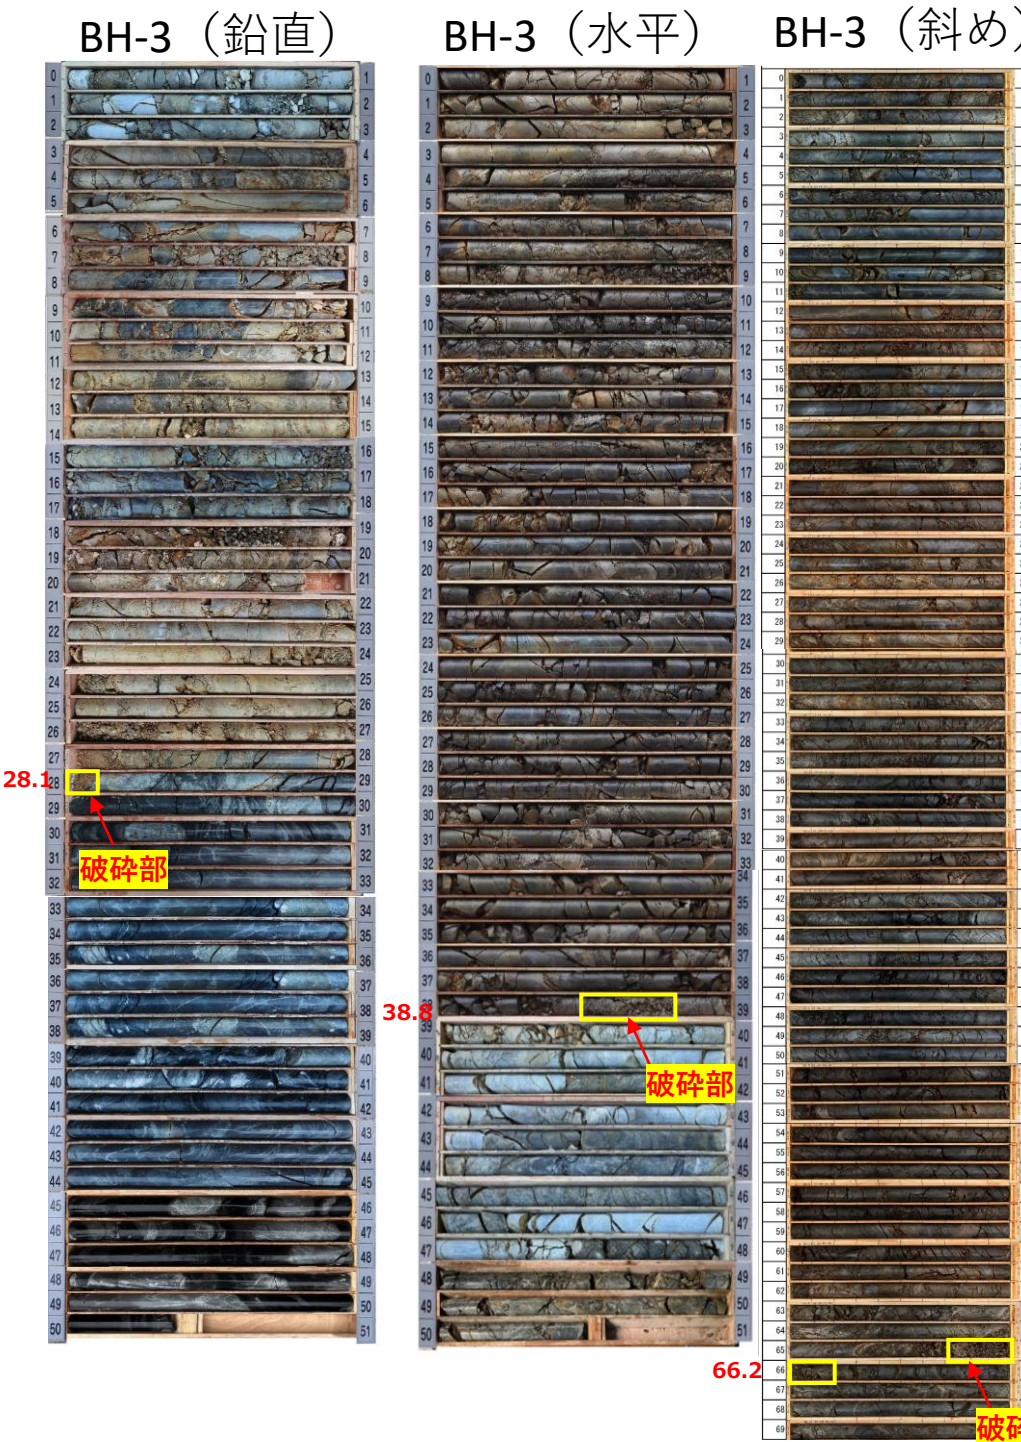
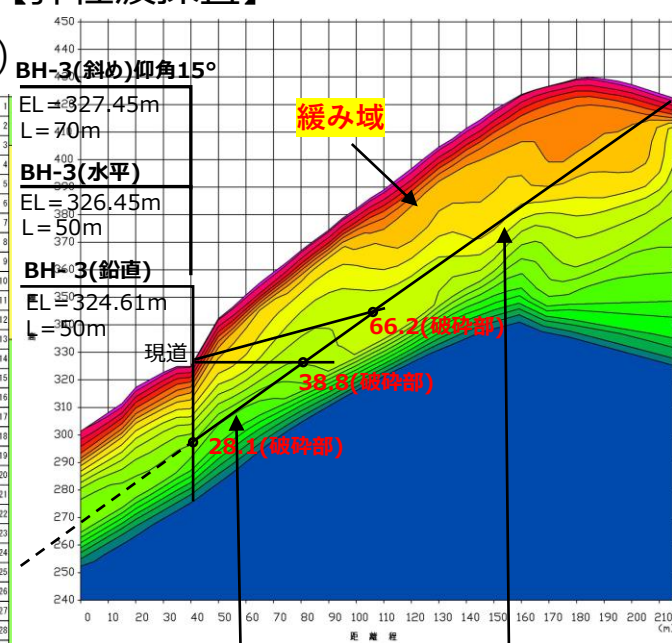
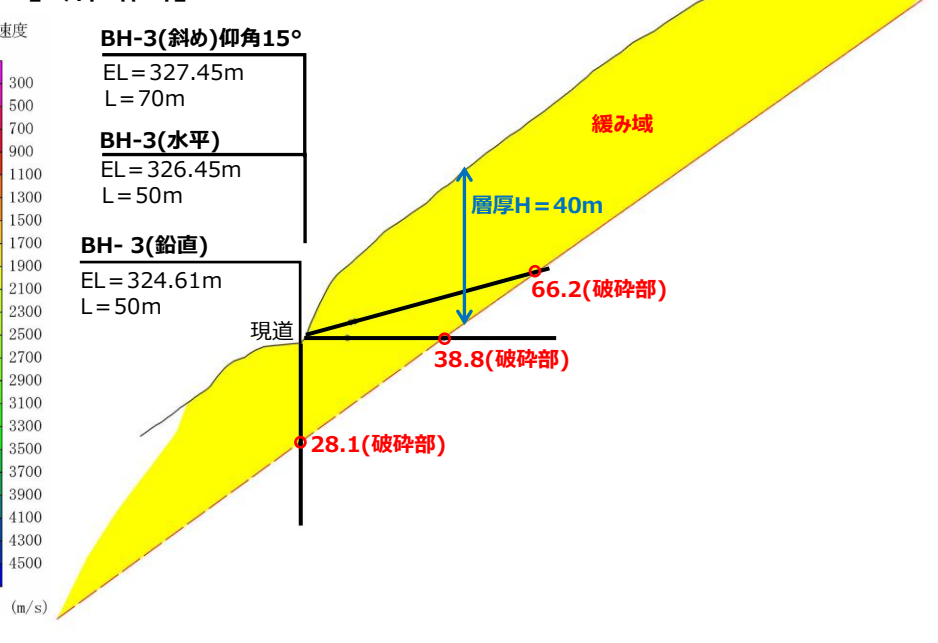
地質調査結果 (BH-3)

○ 深度40m付近において、**破碎部**の存在が判明したため、破碎部の深い側の位置で弱面を形成し、**層厚40m程度の緩み域**を確認。

○ 深層部の弱面の勾配は、P波速度階層の勾配と概ね一致。

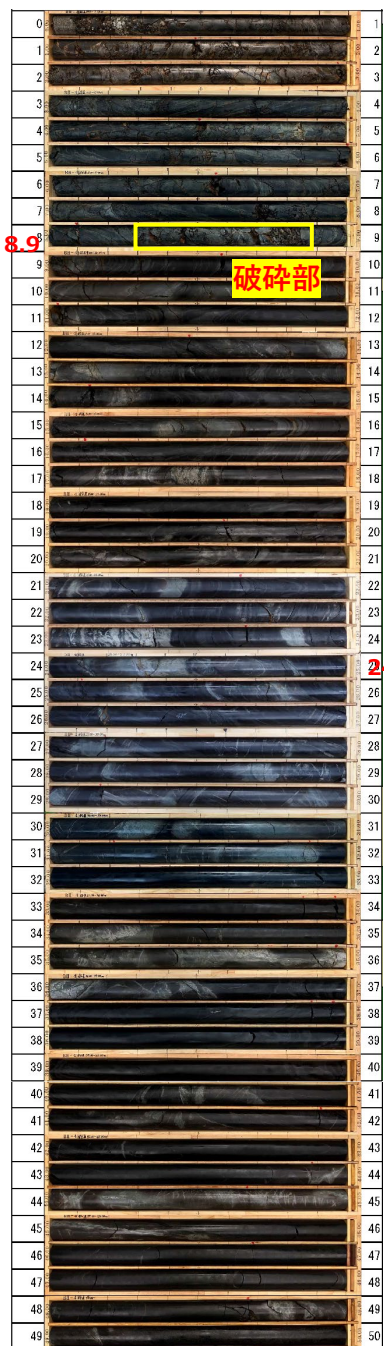
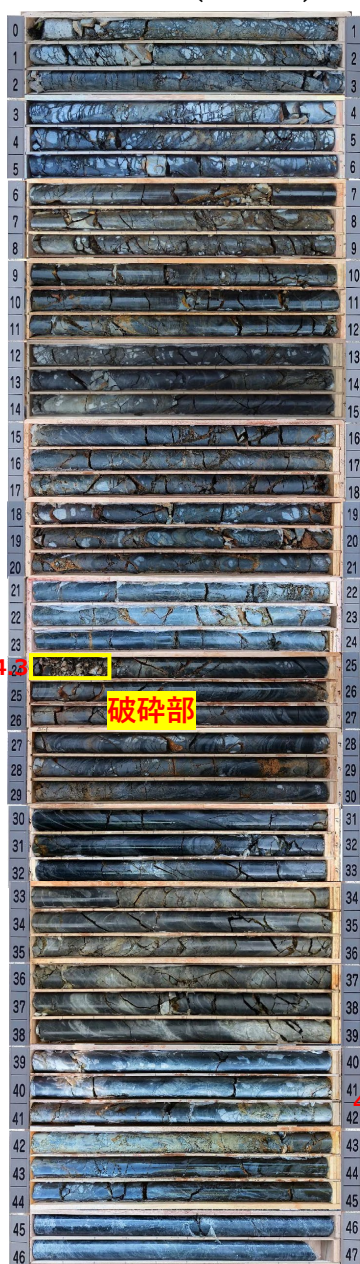
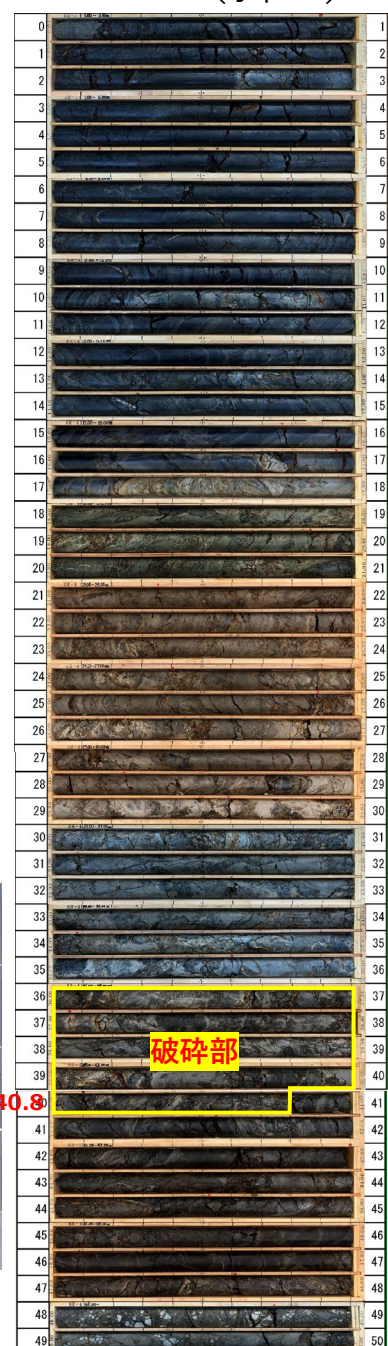
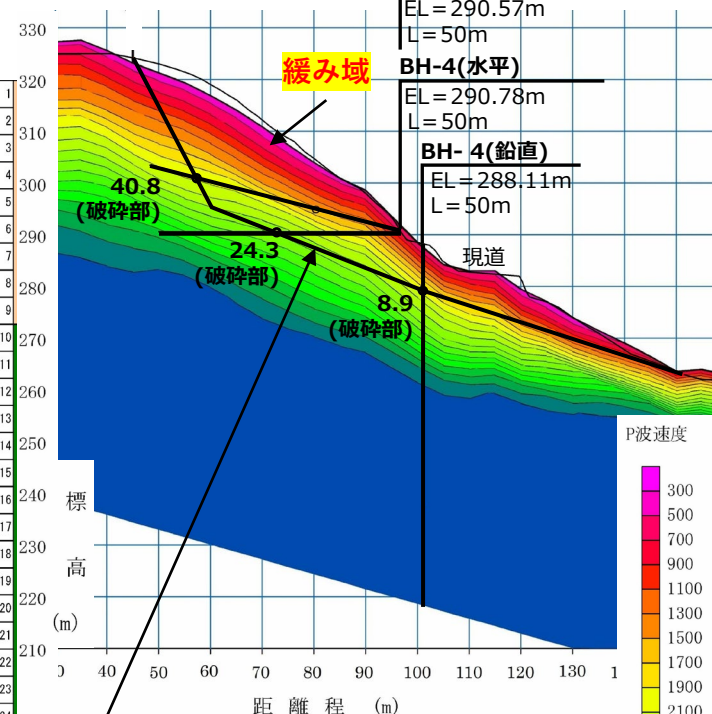
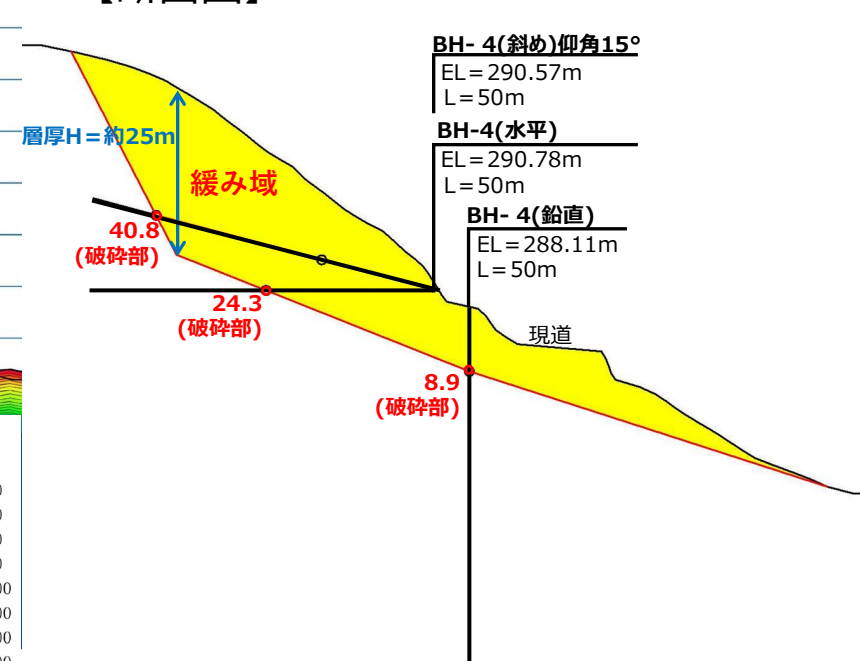
地質調査結果 (BH-4)

○ 深度9m~41m程度付近において、**破碎部**の存在が判明したため、破碎部の深い側の位置で弱面を形成し、**層厚25m程度の緩み域**を確認。

○ 深層部の弱面の勾配は、P波速度階層の勾配と概ね一致。

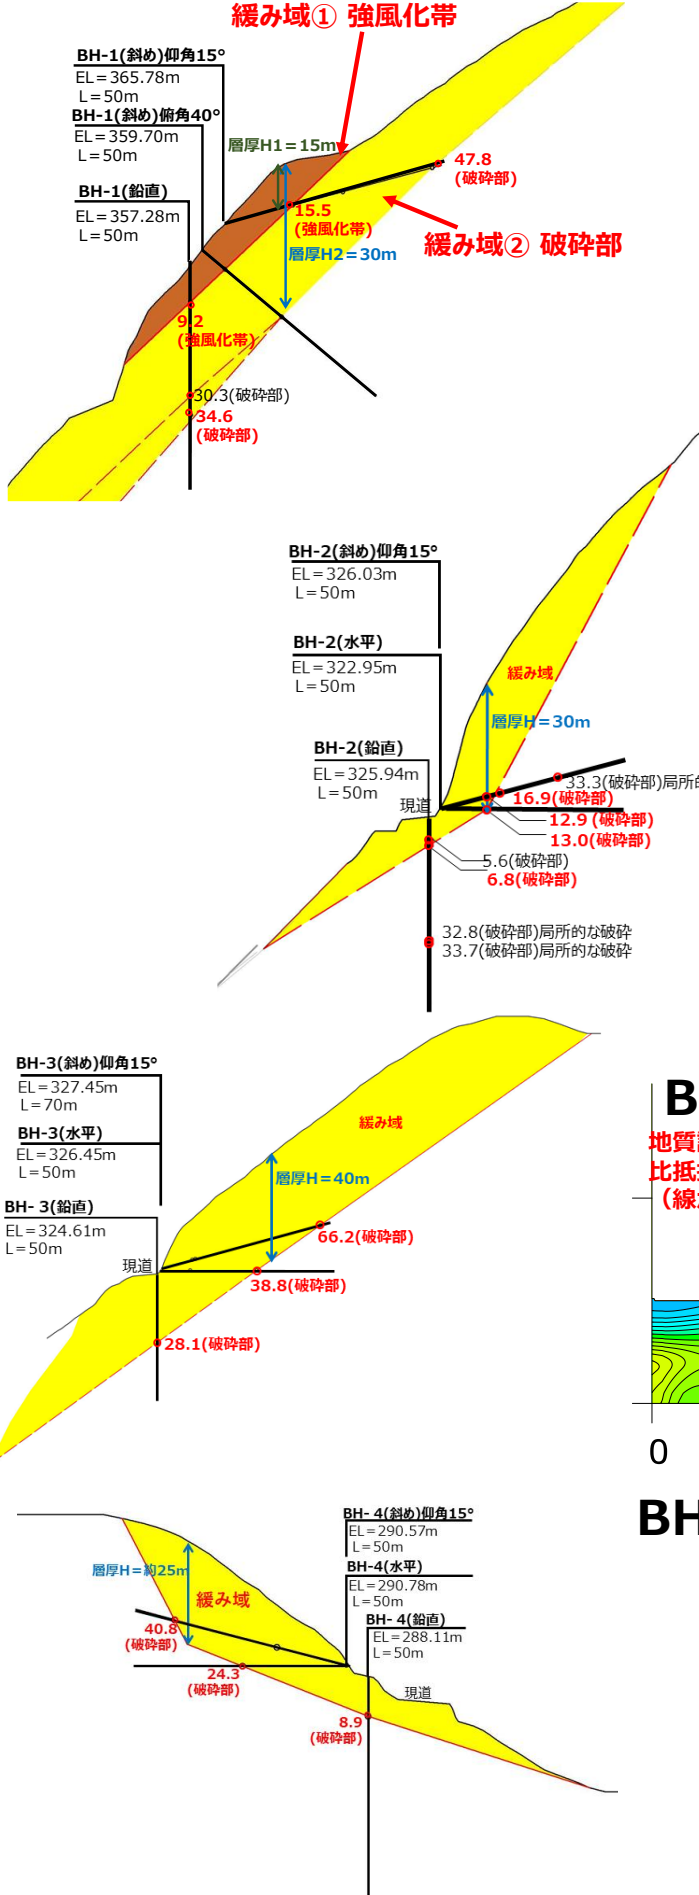
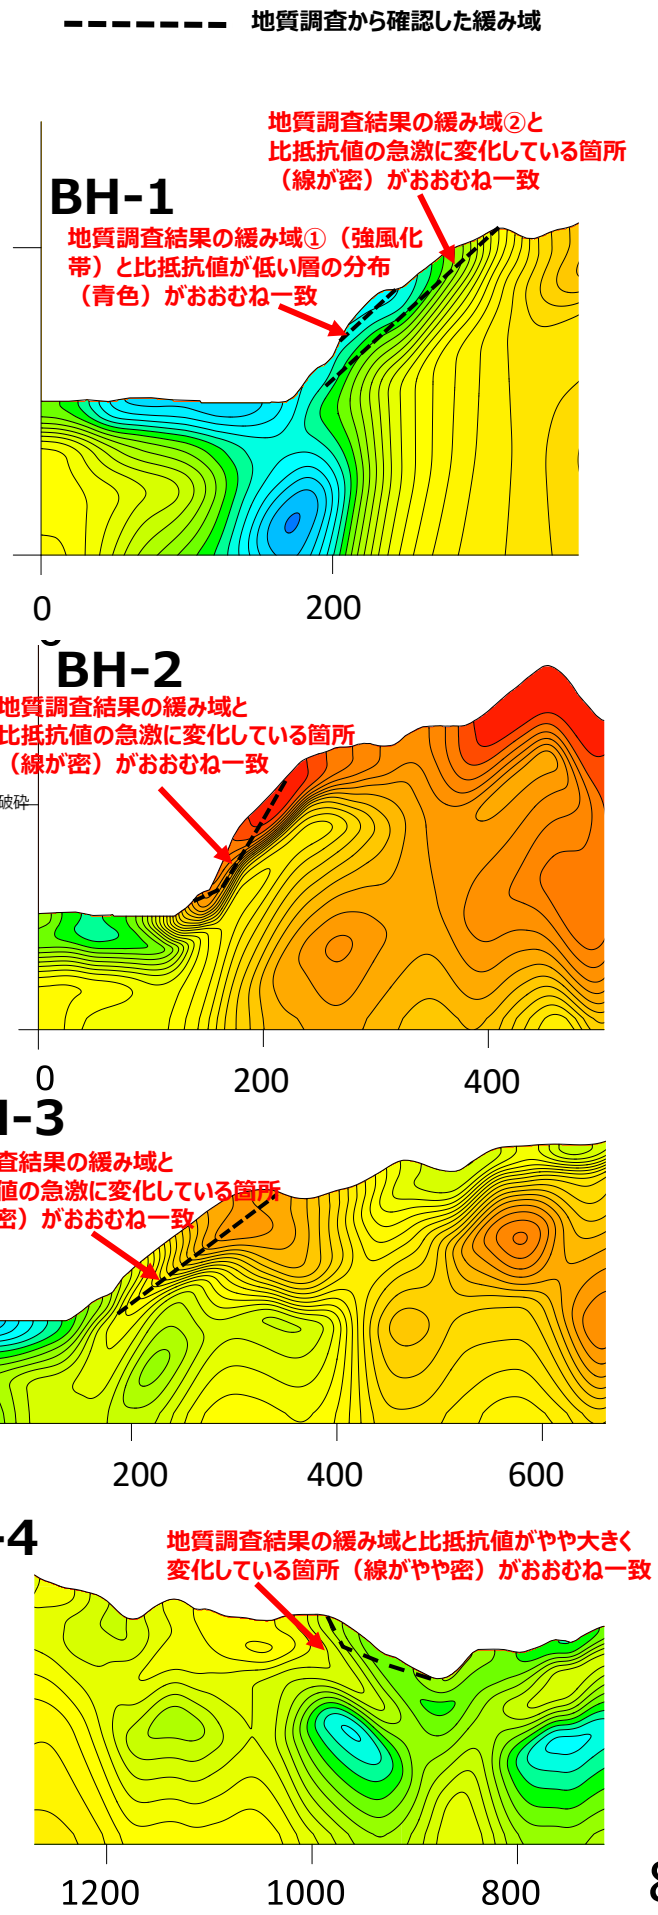
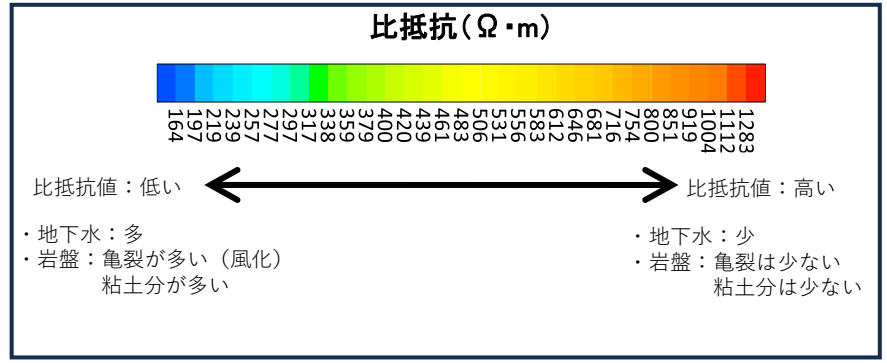
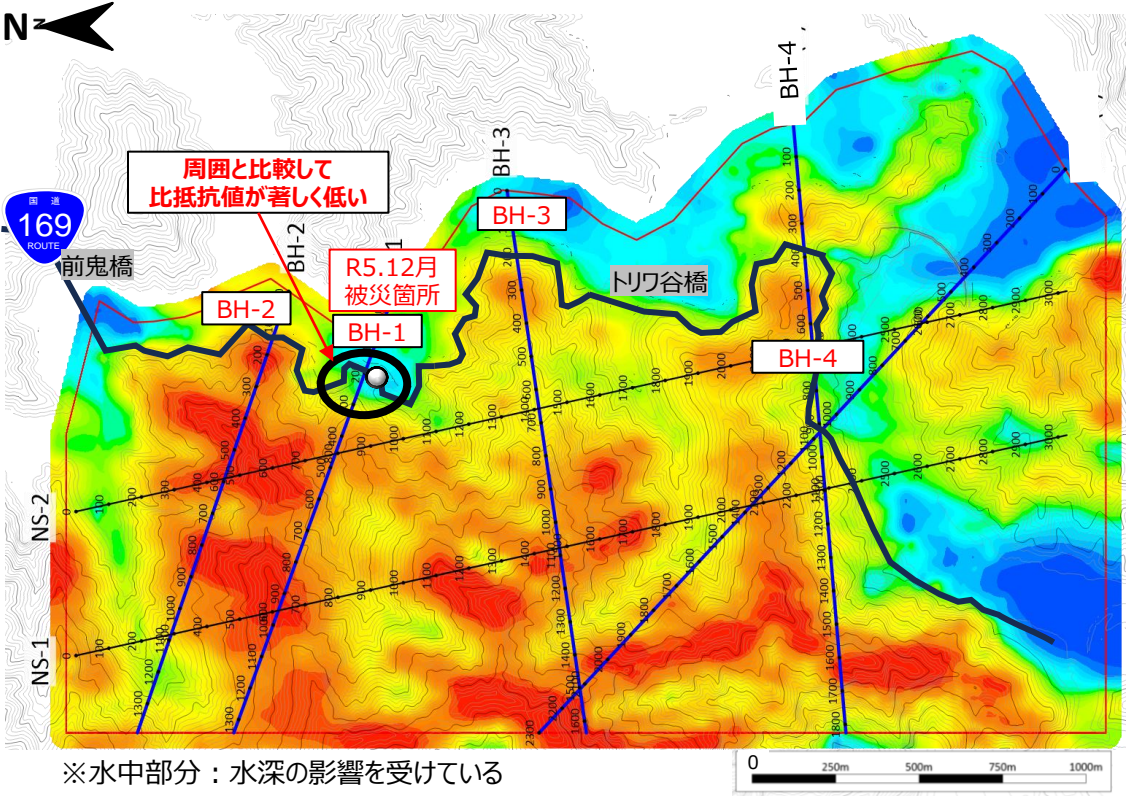
空中電磁探査

- 空中電磁探査は、地下の地質、地下水等の分布状況が把握できるため、**広域的な地質状況を確認し、BH-1～4の調査結果の妥当性を含めた総合的な検証**を行う。
- 平面的な比抵抗分布を確認した結果、**BH-1周辺では、周囲と比較して比抵抗値が著しく低い**ことを確認した（寒色の範囲が卓越）。
⇒BH-1では、地下水が確認されていないため、**風化が進行している**可能性がある。
- 横断的な比抵抗分布を確認した結果、**BH-1～4の地質調査結果（ボーリング調査・弾性波探査）による緩み域と一致**することを確認した。
⇒BH-1～4の**地質調査結果の妥当性**を確認した。

※水中部分：水深の影響を受けている
⇒湖面下の詳細な地形情報がないため、未補正

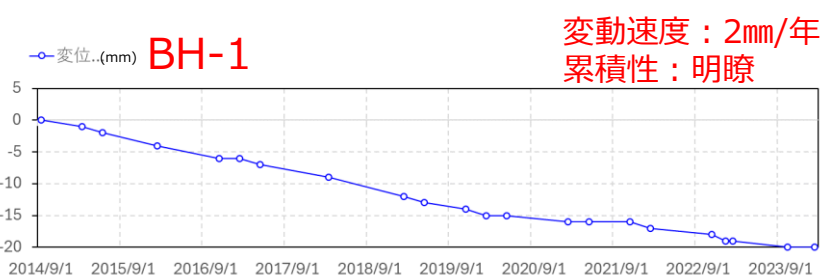
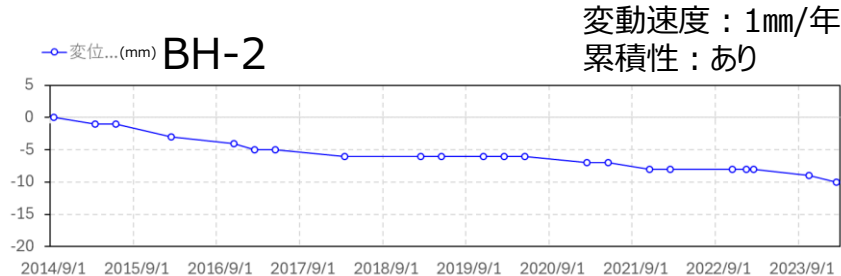
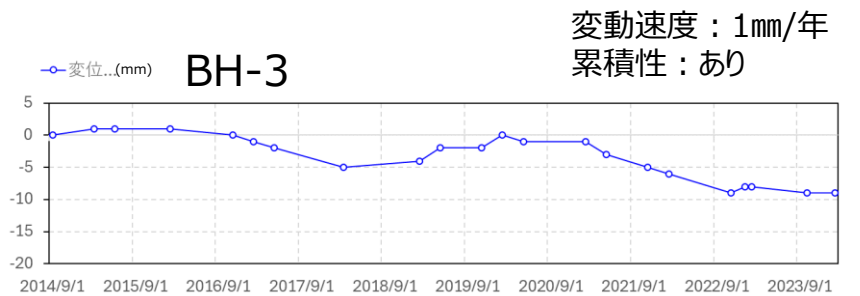
■干渉SAR時系列解析（BH-1～BH-3） ※BH-4は南向き斜面で解析困難

- 「地形解析調査（地形判読）」、「地形解析調査（差分解析）」、「干渉SAR時系列解析」で、**斜面変動（危険箇所）**が多数抽出された。
- 干渉SAR時系列解析による**BH-1の変動量**は、他の調査箇所と比べて**2mm/年と大きく、累積性が明瞭**である。また、**BH-2～3の変動量**は、**1mm/年であり、累積性**がある。
- 過去の被災履歴を確認したところ、上池原交差点の北側において、**令和2年4月に大規模な法面崩土が発生**。

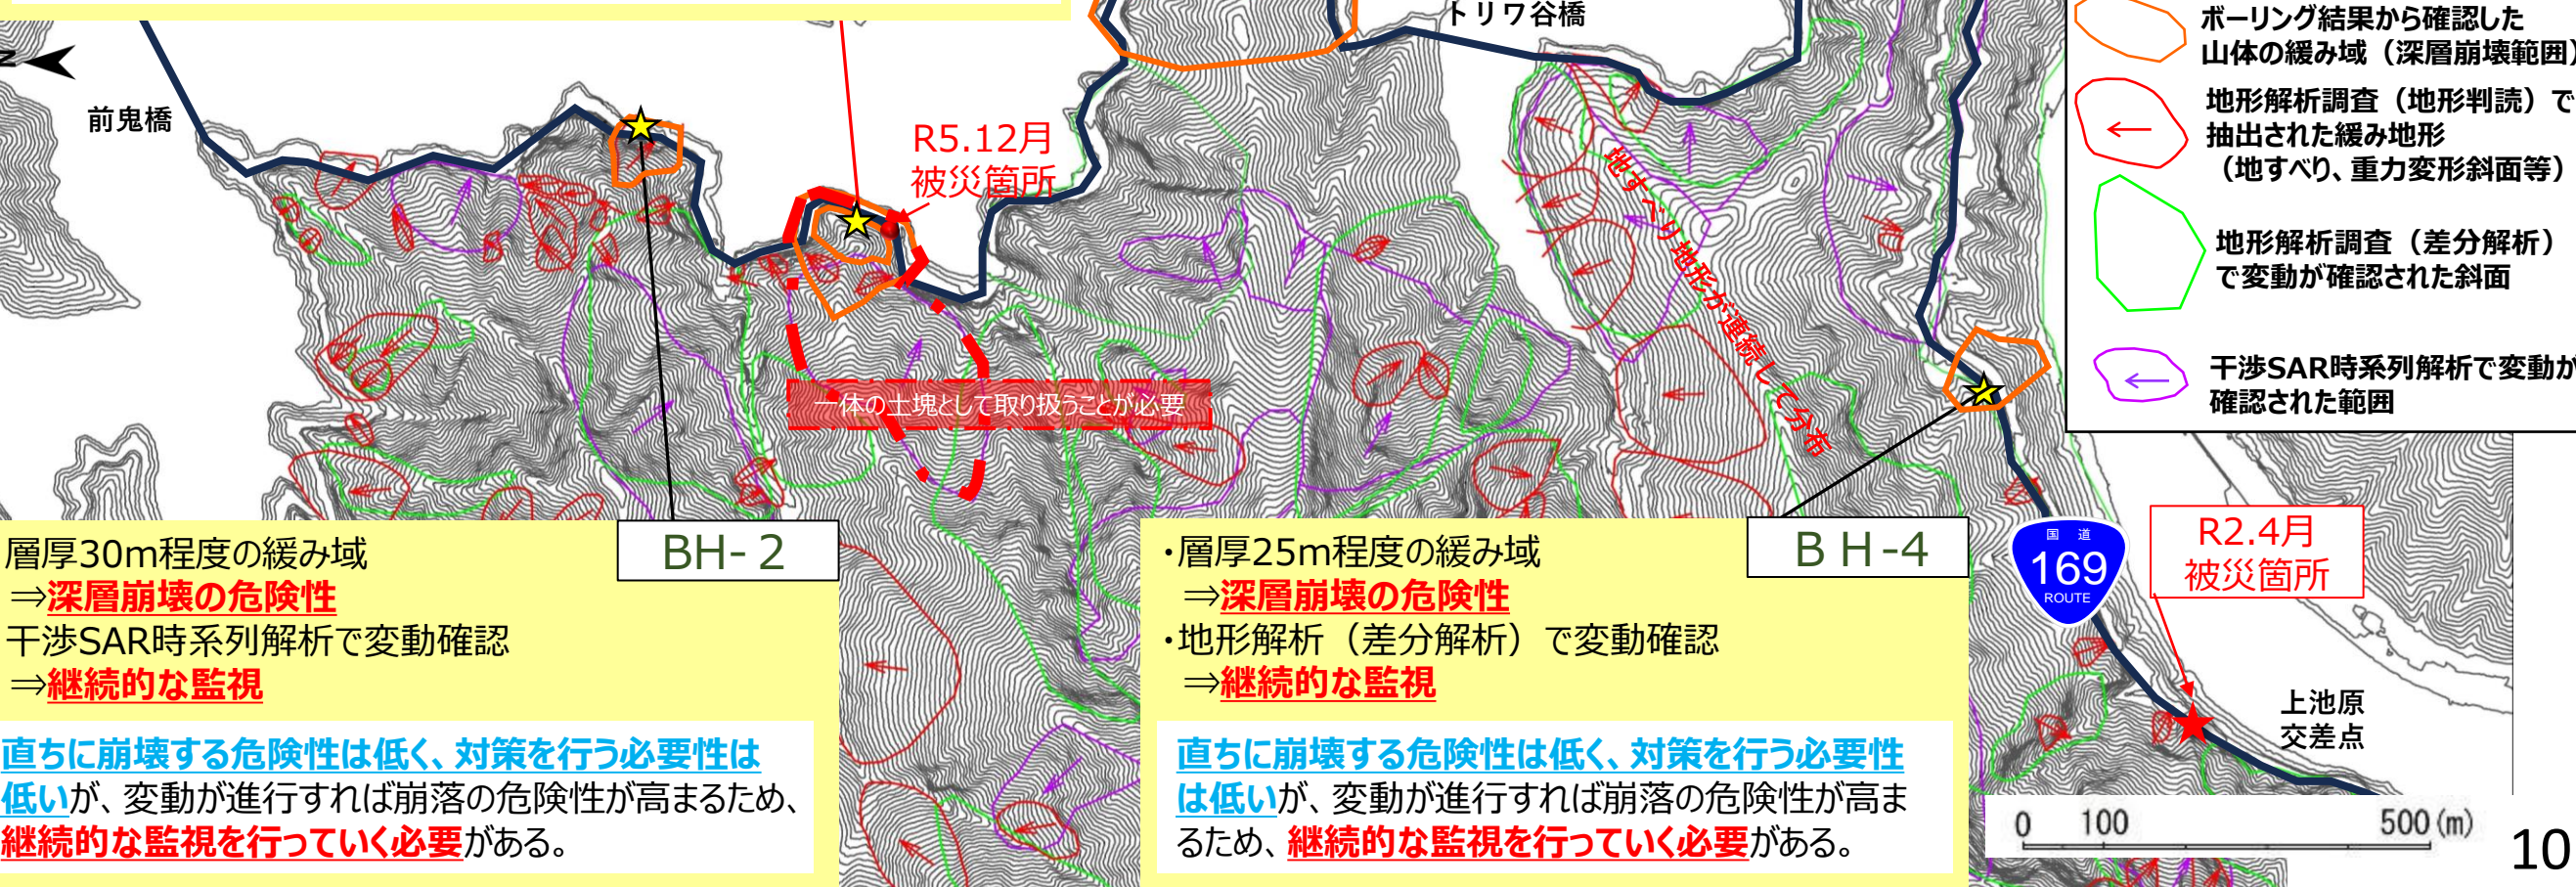
- 被災箇所（BH-1）は、**浅層(15m)に強風化帯**が判明し、干渉SAR時系列解析で**変動量は2mm/年**と大きく、重力性変形による緩みが進行していることから、**崩壊危険度が最も高い斜面**である。
また、凸状尾根全体の**層厚30m程度の深層に緩み域**が判明し、**深層崩壊の危険性**があるとともに、当該**緩み域**と干渉SAR時系列解析で確認した**斜面変動の範囲が接している**ため、**一体の土塊として取り扱う必要**がある。
以上より、**浅層の強風化帯の対策が必要**であり、浅層の対策による**深層の緩み域への影響**が懸念されるため、**併せて対策を検討する必要**がある。
- 調査箇所（BH-2～4）においても、**緩み域（層厚25～40m）**が判明したため、**深層崩壊の危険性**がある。
調査箇所（BH-2～3）は、干渉SAR時系列解析で**変動量は1mm/年で累積性**が、調査箇所（BH-4）は地形解析（差分解析）で変動がそれぞれ確認されているが、**直ちに崩壊する危険性が低く、対策の必要性は無い**が、変動が進行すればBH-1と同様に崩落の危険性が高まるため、**継続的な監視を行っていく必要**がある。
- 今回実施した現地踏査や新たな地形データによる地形判読、差分解析及び干渉SAR時系列解析、過去の被災履歴の確認結果により、**国道169号全線にわたり地すべりや重力性変形に伴う緩み地形が存在**することが判明した。

- ・浅層（15m）は強風化帯
干渉SAR時系列解析で変動量が2mm/年
⇒**崩落危険度が最も高い斜面**
- ・層厚30m程度の深層に緩み域 ⇒**深層崩壊の危険性**
- ・緩み域と斜面変動の範囲が接する ⇒**一体の土塊として取り扱う**

- ・層厚40m程度の緩み域 ⇒**深層崩壊の危険性**
- ・干渉SAR時系列解析で変動確認 ⇒**継続的な監視**

- ・層厚30m程度の緩み域 ⇒**深層崩壊の危険性**
- ・干渉SAR時系列解析で変動確認 ⇒**継続的な監視**

- ・層厚25m程度の緩み域 ⇒**深層崩壊の危険性**
- ・地形解析（差分解析）で変動確認 ⇒**継続的な監視**

浅層の強風化帯の対策が必要であり、浅層の対策による**深層の緩み域への影響**が懸念されるため、**併せて対策を検討する必要**がある。

直ちに崩壊する危険性は低く、対策を行う必要性は低いが、変動が進行すれば崩落の危険性が高まるため、**継続的な監視を行っていく必要**がある。

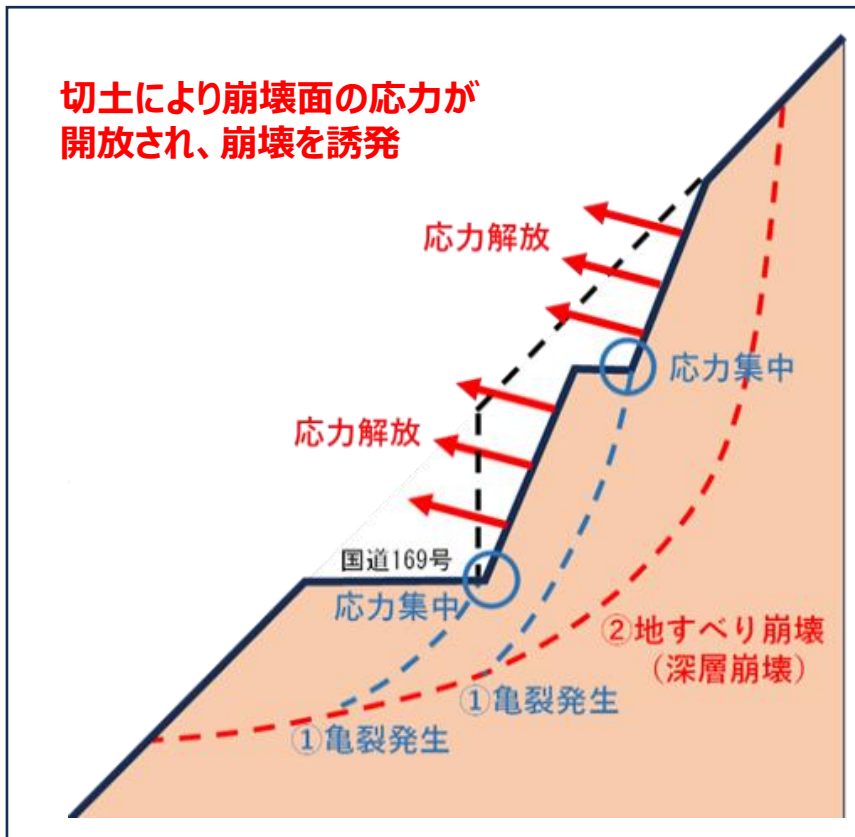
【図-1 応力開放のイメージ】

本格復旧案	配慮事項
原位置復旧	・ 深層崩壊ブロックに切り取りや振動 を与えると、 崩壊面の応力が開放し、崩壊を誘発する恐れ がある。（図-1）
別線 （ダム湖側）	・ダム湖側への別線については、橋梁での対応が考えるが、 深層崩壊が発生 した場合、 崩壊土砂や岩塊の衝撃圧が橋梁に作用 するため、 既往実績を参考 に、 橋梁位置を検討 する必要がある。（図-2）
別線 （山側）	・山側への別線については、斜面が急峻であるため、トンネルでの対応が考えられるが、 坑口位置は、深層崩壊を含む崩壊の危険性のある不安定な斜面を避ける 必要がある。 ・ 深層崩壊が発生 した場合、 崩壊土砂や岩塊の移動によりトンネルが変形 する恐れがあるため、 深層崩壊ブロックの想定滑り面からトンネル掘削径の2倍以上の離隔を確保 する必要がある。（図-3）
