1995.1.17 大地震と六甲山地 写真によるその変形・変状の記録(20年間の経年変化)

Mt.Rokko and the Great Hanshin Earthquake of January 17,1995:
The Photographic Records of Landform Changes and Conditions after 20 Years

奈良大学 名誉教授 池田 碩
Emeritus Professor, Nara University Hiroshi Ikeda

国土交通省近畿地方整備局 六甲砂防事務所
Ministry of Land, Infrastructure and Transport and Tourism
Kinki Division ROKKO Sabo Office

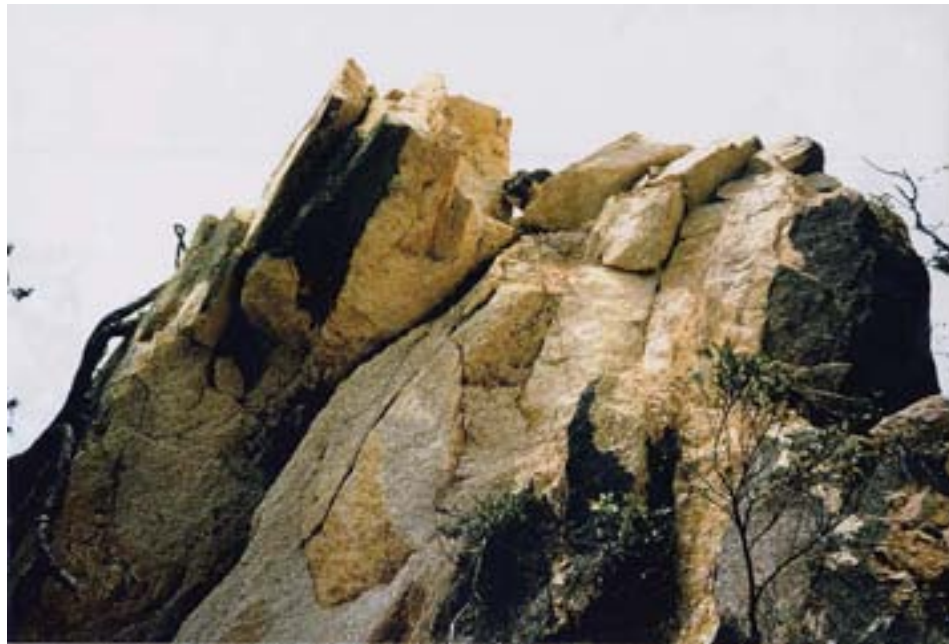
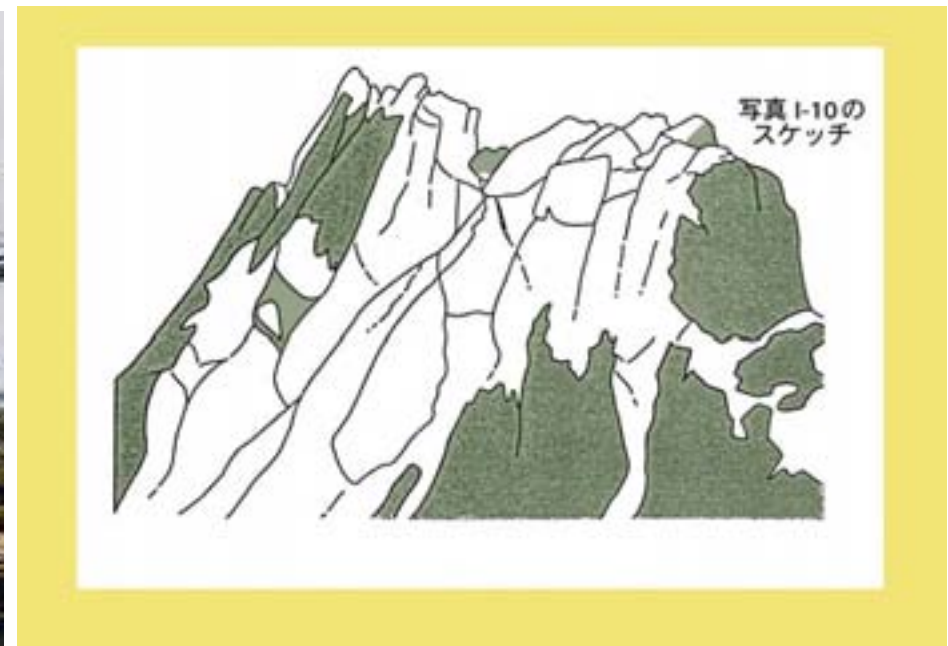
図 -15 岩盤表面の剥落現象 白い部分が地震動で剥落した部分 Fig -15 Tor Rock Surface Exfoliation

巨大な岩塊表面に生じた激しい剥落の状況を写真（写真I-10）とスケッチ（図-15）で示す。
岩塊の頂上部は跳ね石で欠けており、側面の剥落は、地震動のエネルギーのすさまじさを物語る。

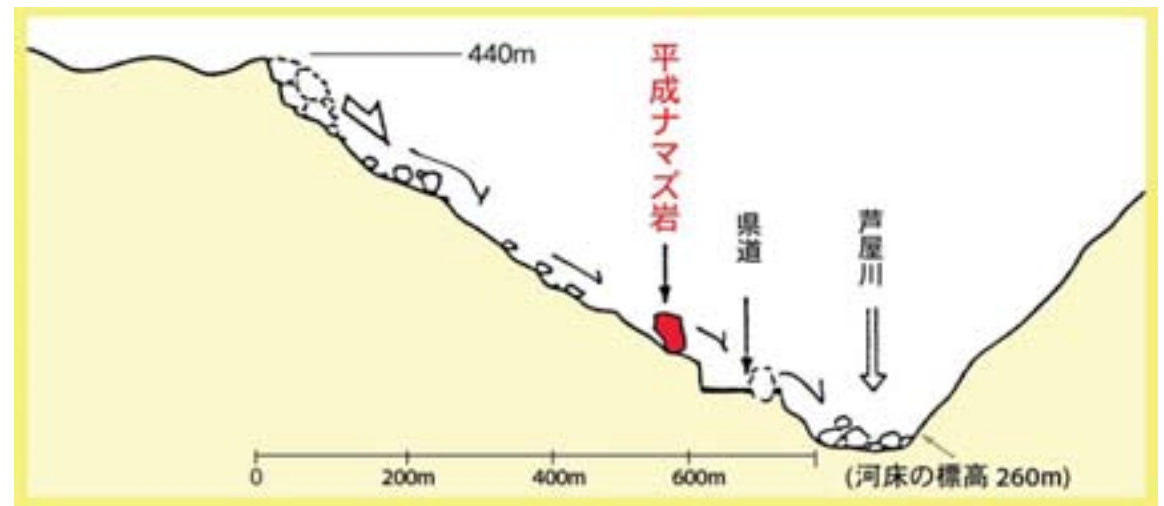
図-16 岩塊ナダレの断面図

山上の緩斜面から急斜面への変換部（開析前線）にあたる部分に位置していた岩壁の一部が炸裂し、分解落下した例（写真M-6）。分解した岩壁は、図-16 に示すようなコースをたどり、谷筋に沿って転動しつつ落下した。それらの多くは途中で停止したが、一部は巨大な角礫が乱層状態のまま高速で移動する粉体流（動）となって、直線距離で約800m、標高差180mほど落下して芦屋川の河床にまで達した。

芦屋川右岸沿いの県道の山側で停止した高さ約6m・幅8mの大岩塊は、「平成ナマズ岩」と名づけられ、今回の地震で生じた巨大岩塊の挙動の軌跡を物語る貴重なモニュメントとして保存されることになった。なお、この崩壊地は、周囲に人家が無いため、震災後も地形がまったく手つかずで当時のままとなっている。

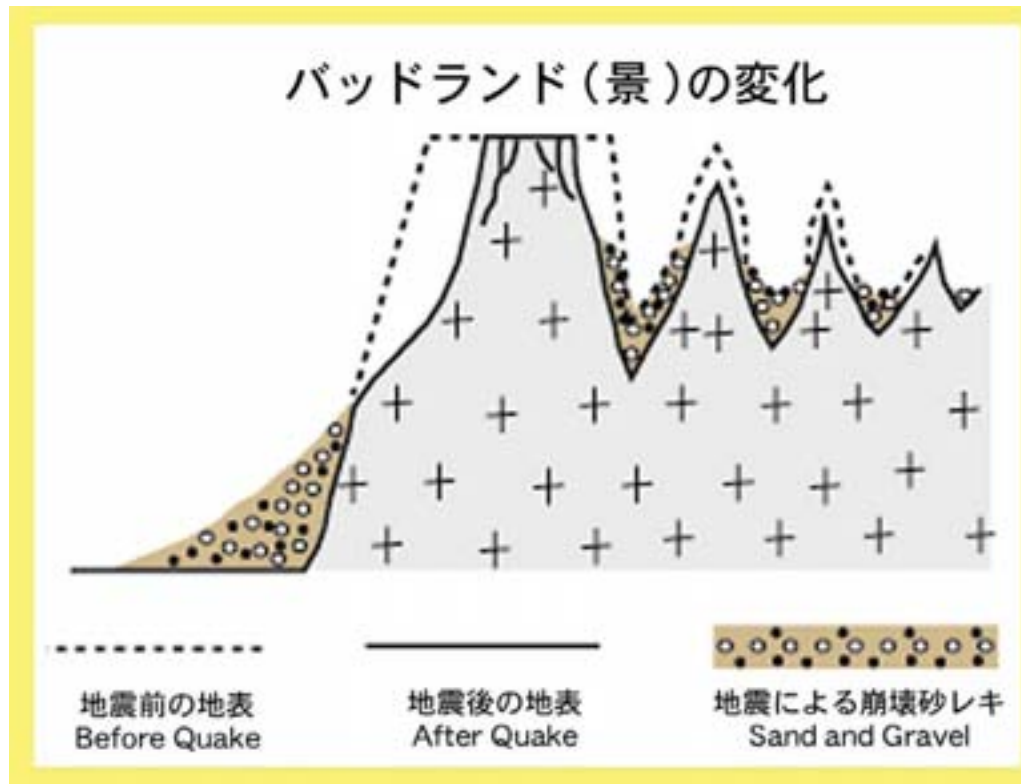
図 -18 地震の衝撃によるバッドランドの再崩壊模式図 (池田碩)

ここではスケッチ(図-18)で示したように、バッドランドを形成する微起伏や小突起の上端部を中心とする表層風化の進んだ部分が、強震による衝撃で剥離し谷底へと落下している。このため谷間は、崩落してきた量に応じて新鮮な堆積物で埋められた。

さらに崩壊した山頂部や突起部に近づいて調べてみると、写真 (X-4) に見られるようにまだ崩落には至っていないが、クラックが多数入っており、豪雨時をまって崩壊することが予測できるような状態を示している。このような微細なクラック群の形成が、バッドランド地域全体をさらに劣化させていることはまちがいない。

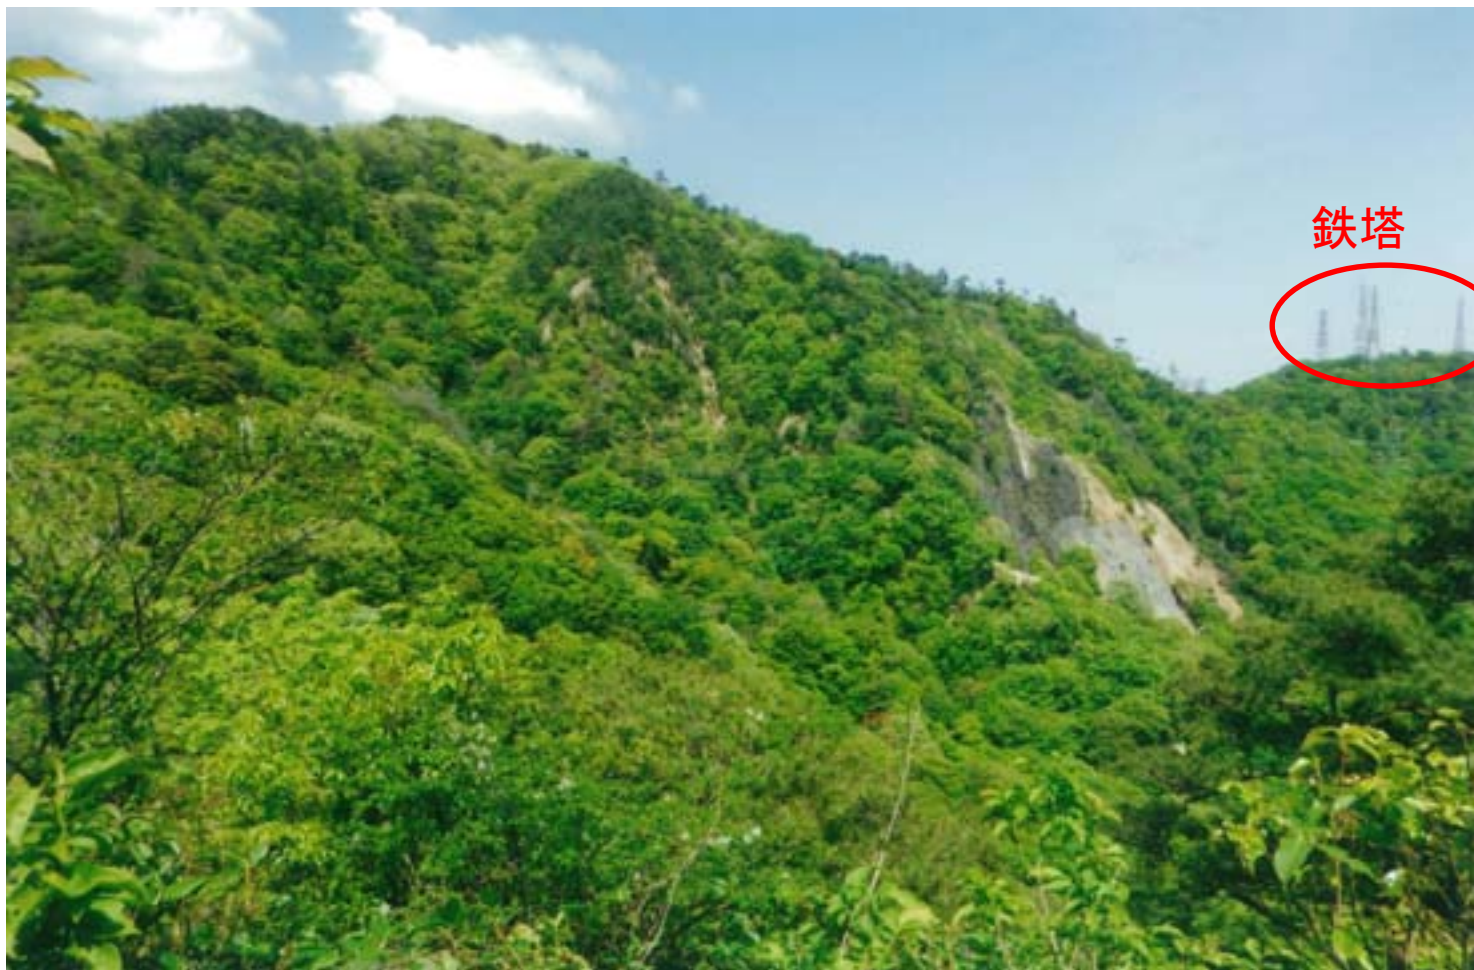
山腹の急崖部(岩盤斜面)は裸地のままで散発的な剥離型の落石が続いていると考えられる(2015.10.9)。

崩壊地の植生は、ほとんど回復しているが、一部裸地のままの部分が残っている。そこでは剥離型の落石が散発的に発生しており、植生が定着しにくい。

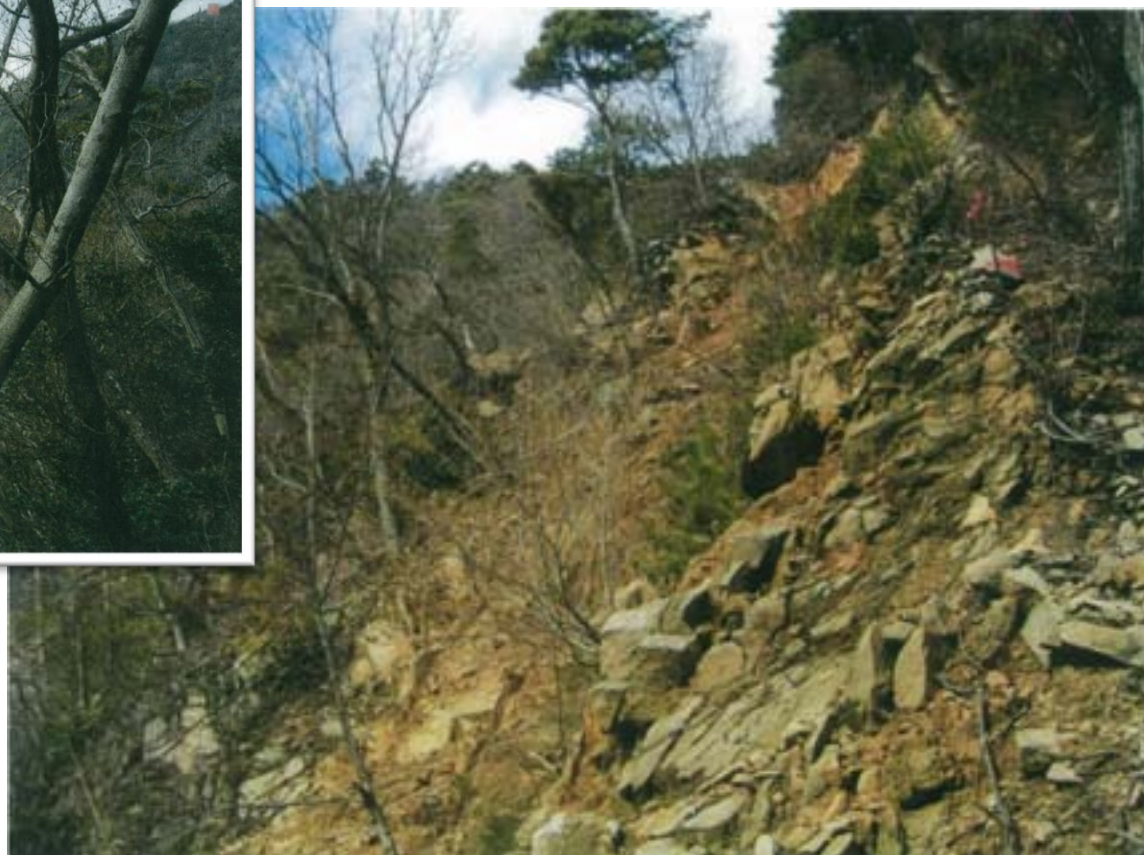
手前の岩盤斜面は開口亀裂が発達し、落石が発生しやすい(剥離型落石、抜け落ち型落石)。斜面の向こうに見られた崩壊地(A-5の崩壊地、植生の繁茂により見えにくくなった)は、対策工の施工が開始されつつある(2005.12)。

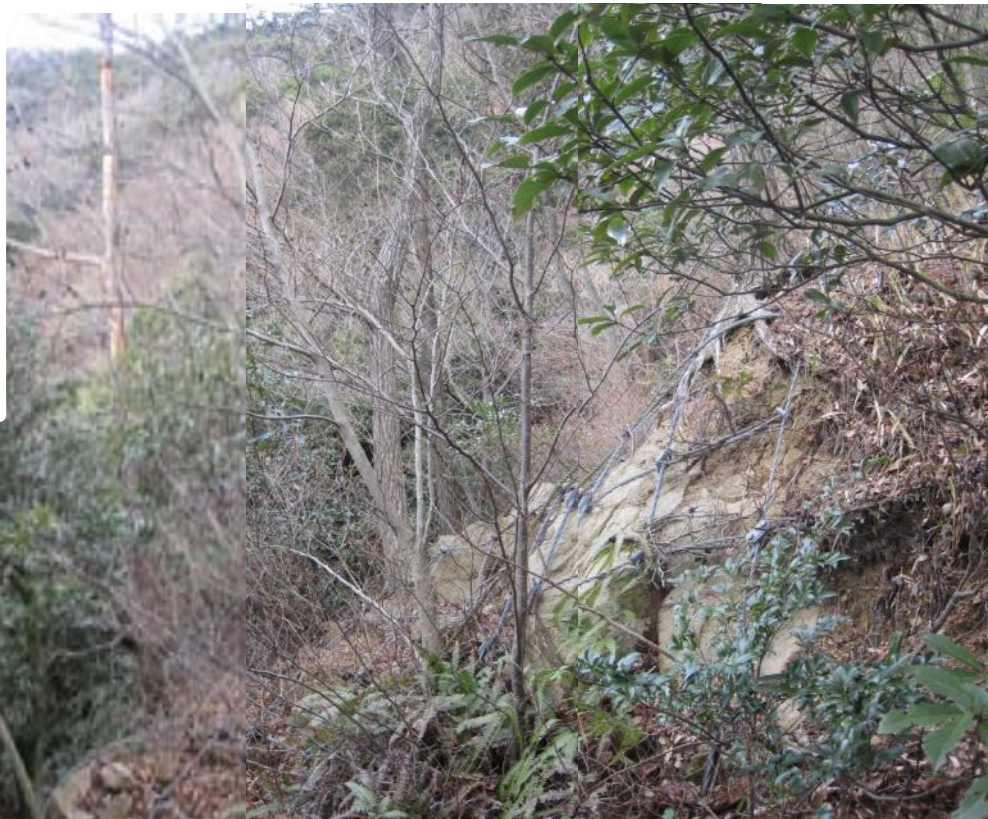
右下:開口亀裂が発達した岩盤斜面はロープネット工が施工されている。植生の繁茂で見えにくくなっているが、露岩の向こうにある崩壊(A-5の崩壊)には、筋工、密着型のネット工が施工されている(2016.2.21)。

開口亀裂が発達した岩盤斜面は、ロープネット工が施工され、これに隣接する崩壊地は10年前に対策工が施工された。さらに西側の崩壊地も対策工の施工が行われている。

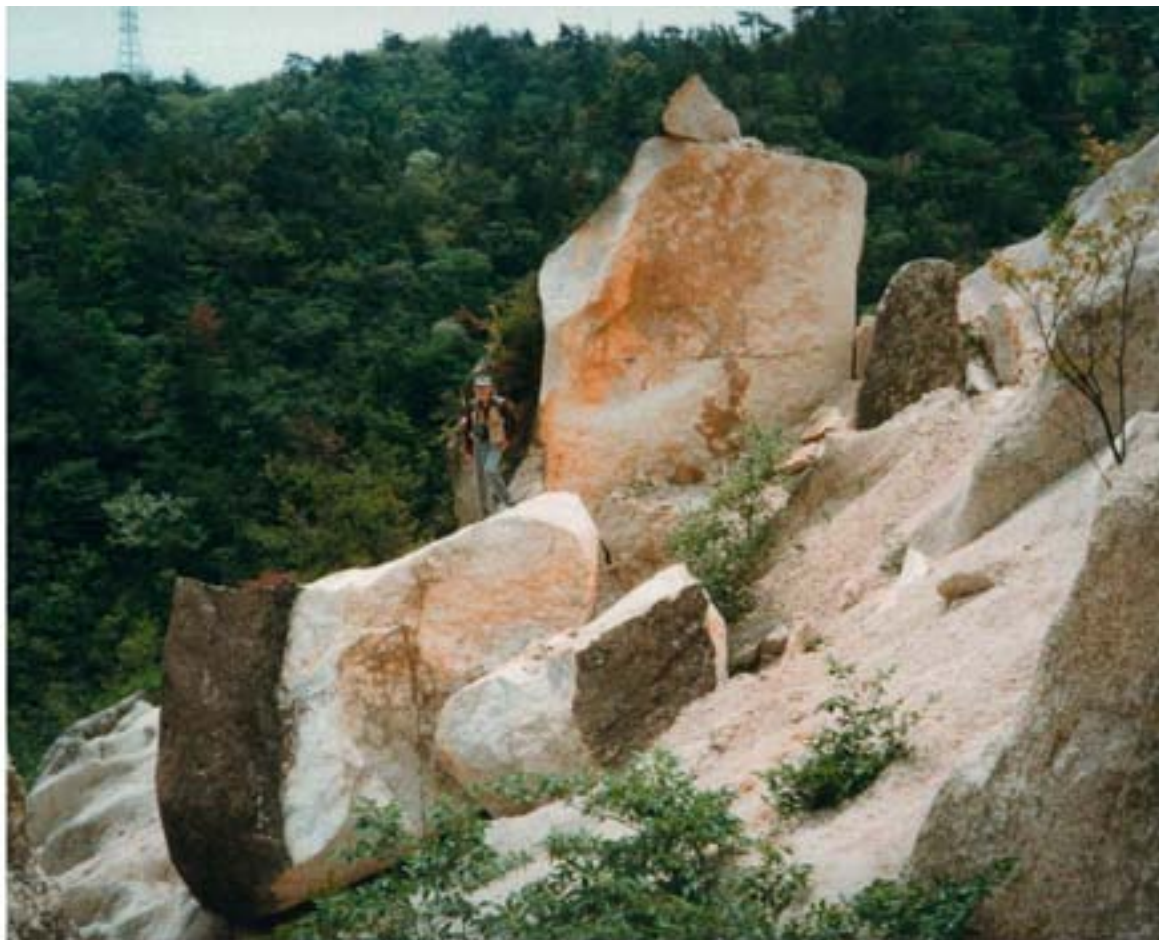
バッドランド内北端部分の「万物相」の名で親しまれていた巨大岩塊がさく裂分解した状況(図-11)。

震災時、「万物相」の名で親しまれていた奇岩群。複数の奇岩が亀裂に沿って剥落、分解した。その後、奇岩から分離した岩塊の位置や状態に大きな変化は見られないが、周囲は植生に覆われ、近づきにくくなっている。

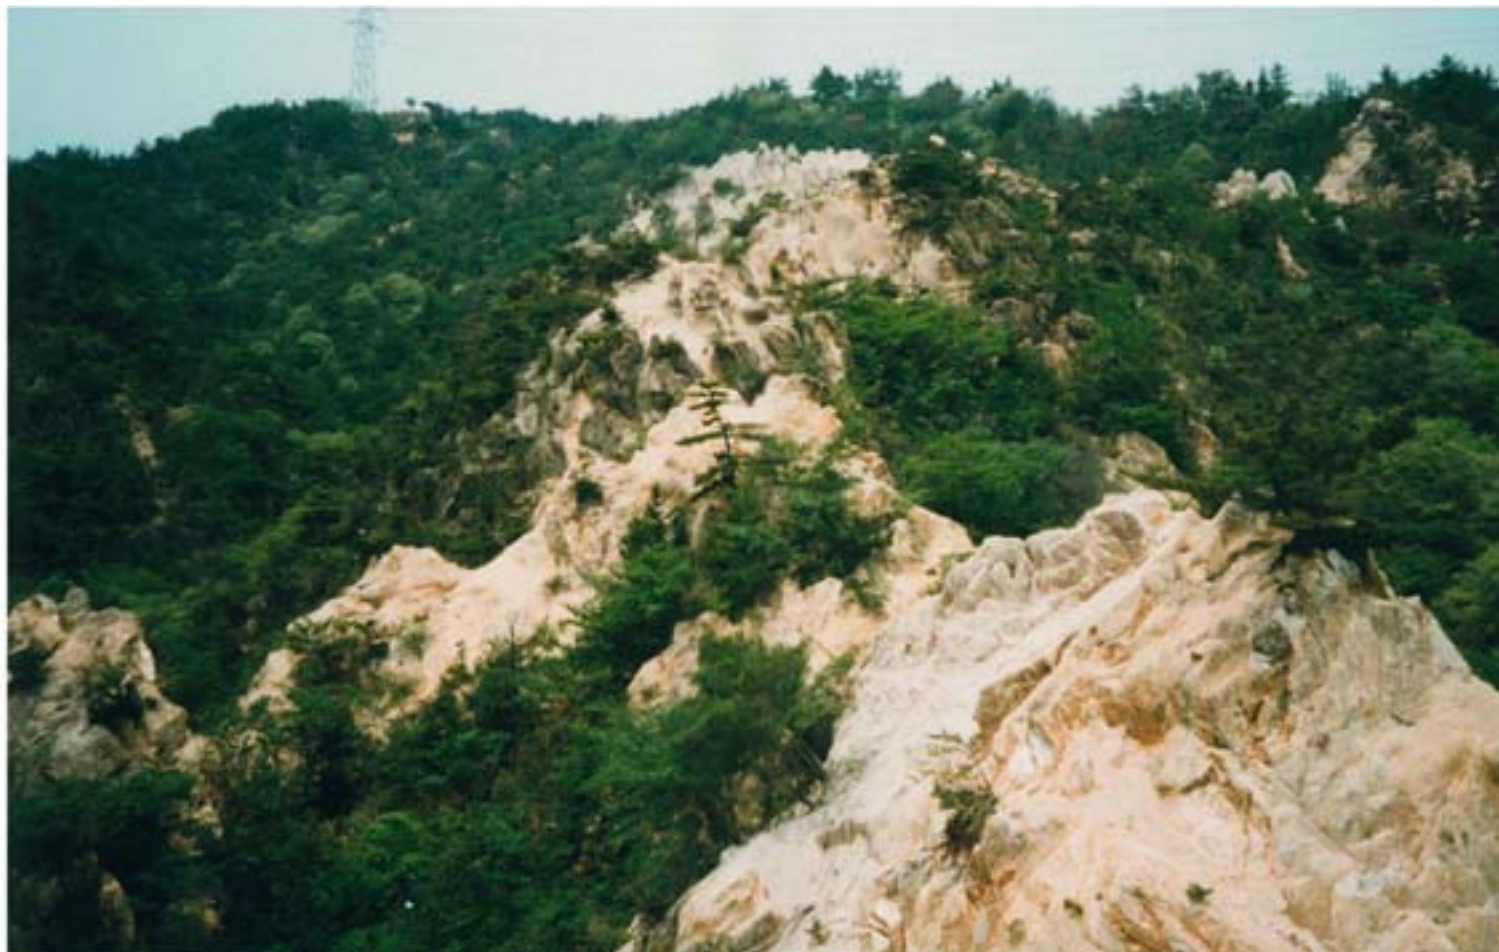
航空写真(I-1)の右側尾根筋の現場の変状。岩盤のうち特に白く光っているところが今地震時に剥離された部分。

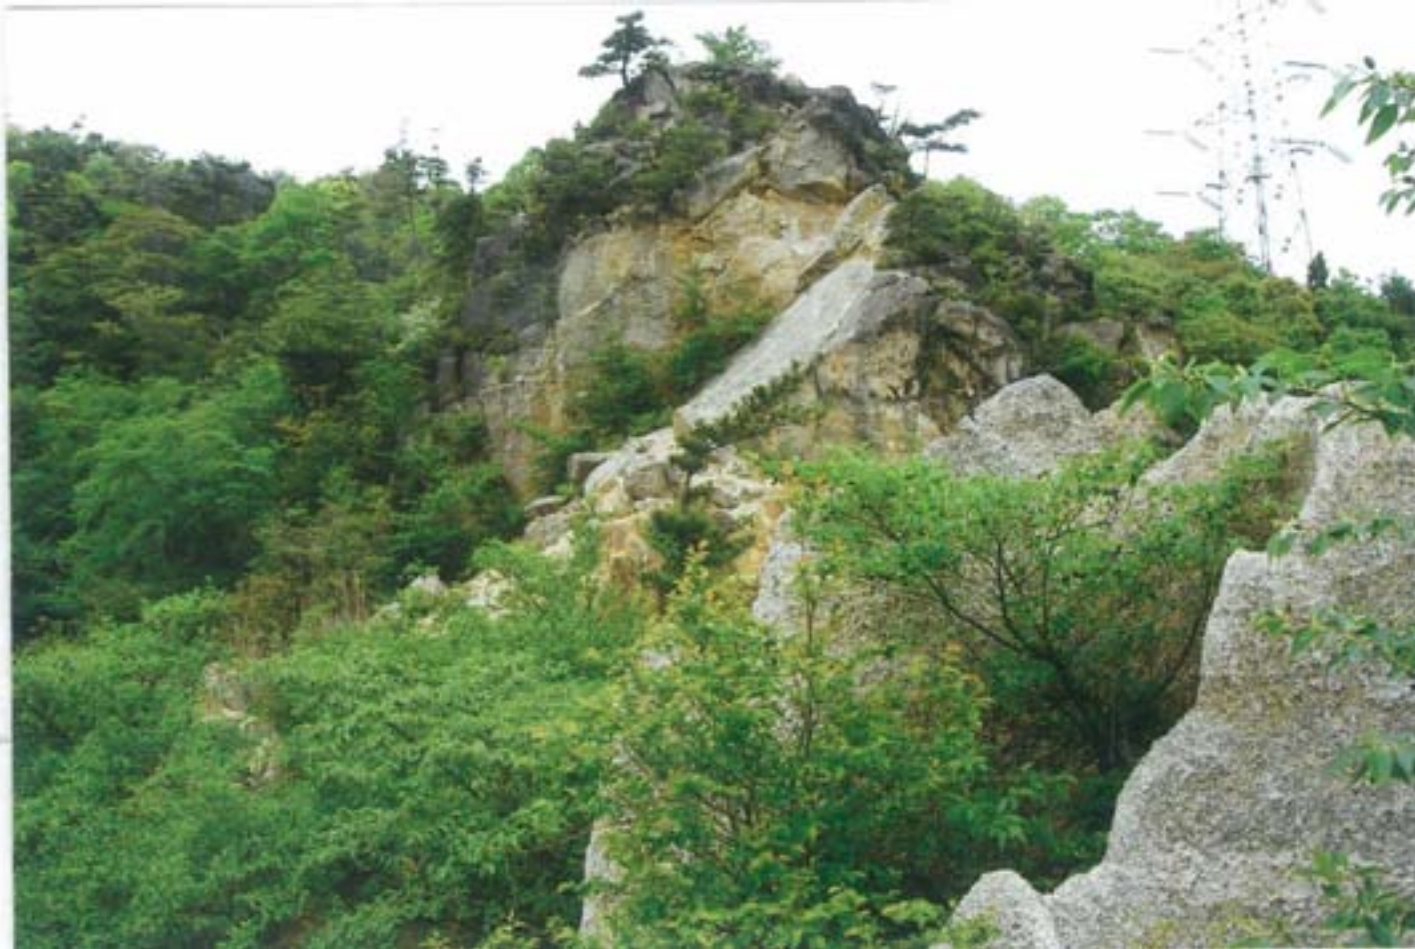
大きくは変化してない。植生の定着が岩盤の亀裂沿いに散見される(2005.2.28)。

岩石ナダレが発生した尾根周辺は、震災後転石などに大きな変化はない。時間とともに植生の定着が進行し、特に亀裂沿いが顕著である。

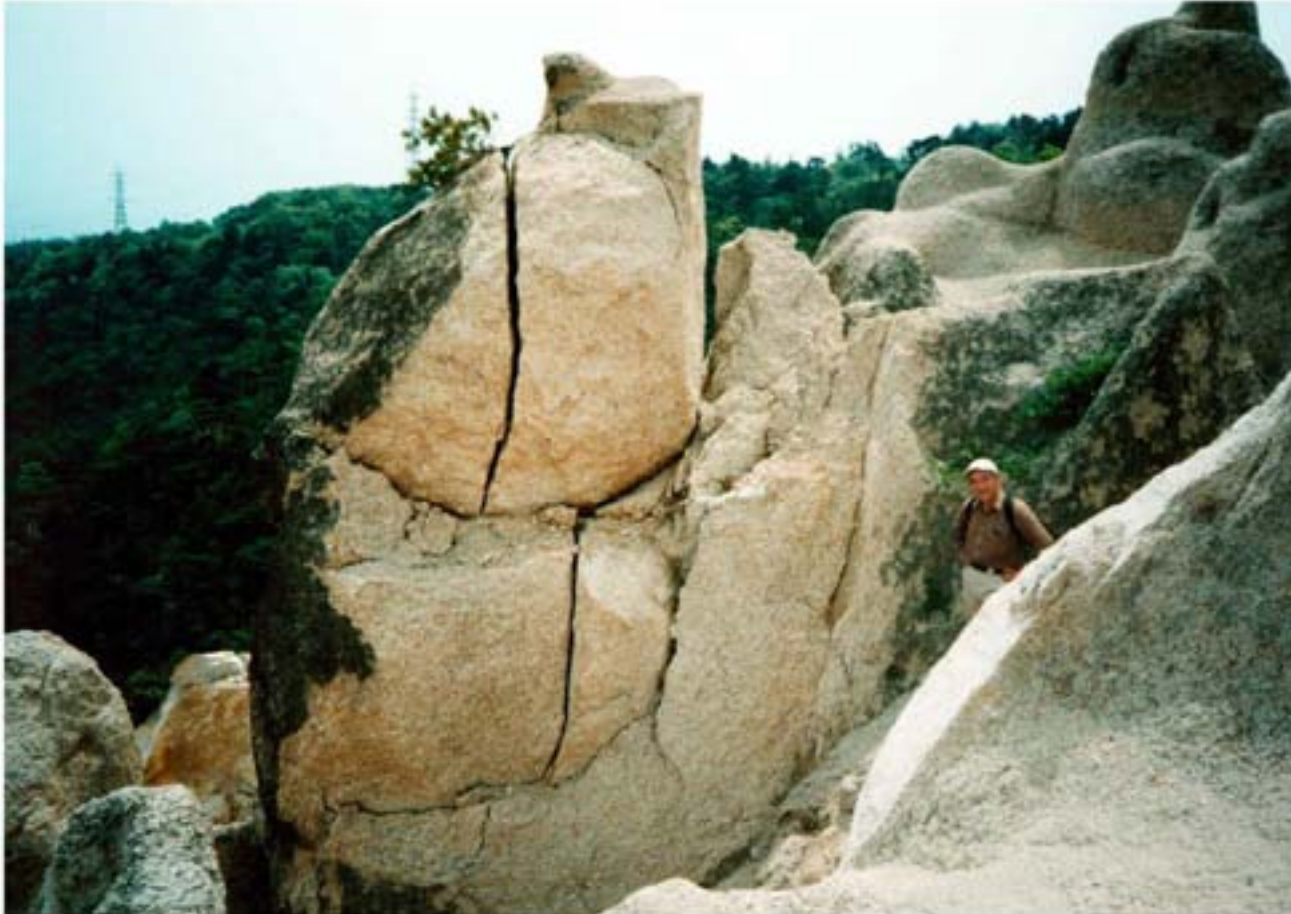
露岩の肩にあたる部分の衝撃による破壊と剥落した岩盤の表面。

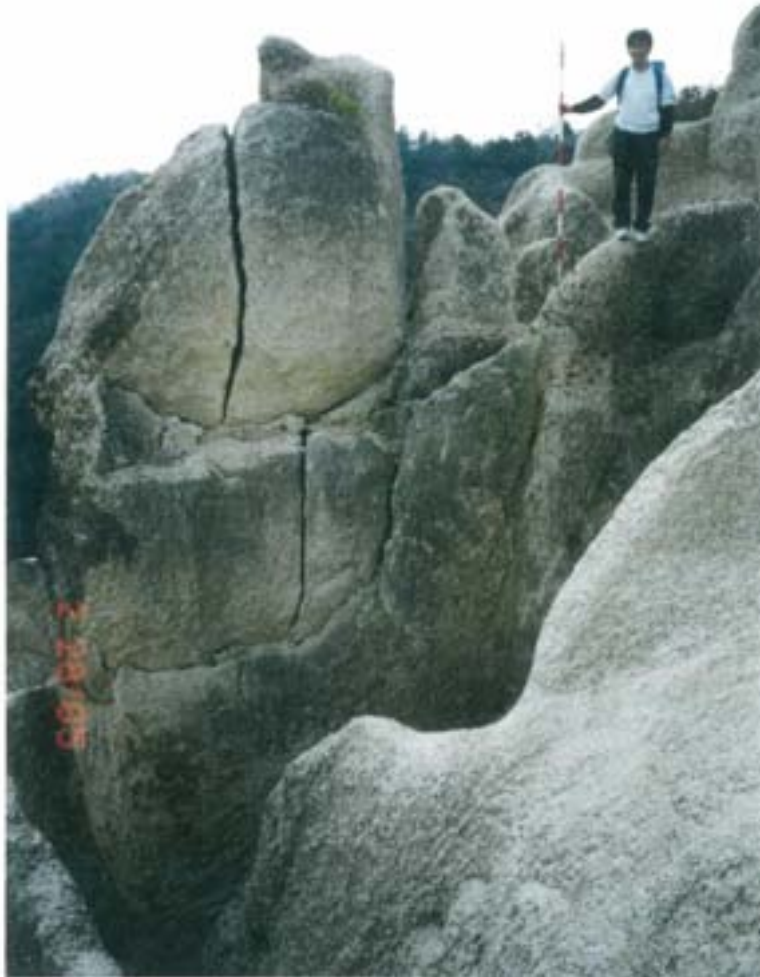
浮石岩塊は殆ど変化なし(2005.2.28)。

* 岩塊の亀裂の開口程度は視覚的に変わらない。

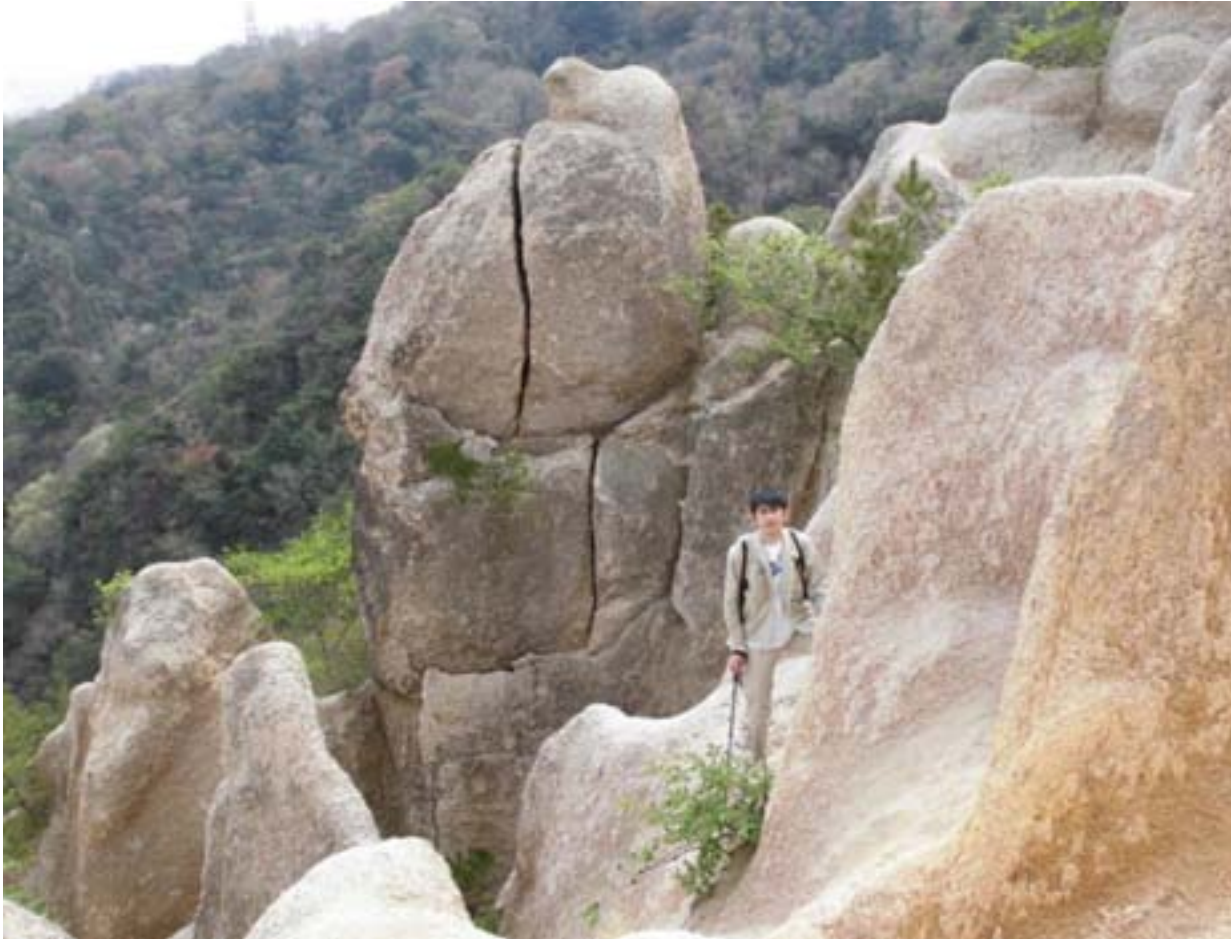
浮石岩塊は殆ど変化なし。 * 開口亀裂沿いに樹木の定着が始まっている(2015.4.16)。

震災によって露岩の肩の部分が剥離崩落した。10年後、20年後、大きな変化はないが、露岩は亀裂が発達しており、開口亀裂沿いに植生が定着しつつある。今後植生の根の成長が亀裂を拡幅し、露岩を不安定化させる恐れがある。

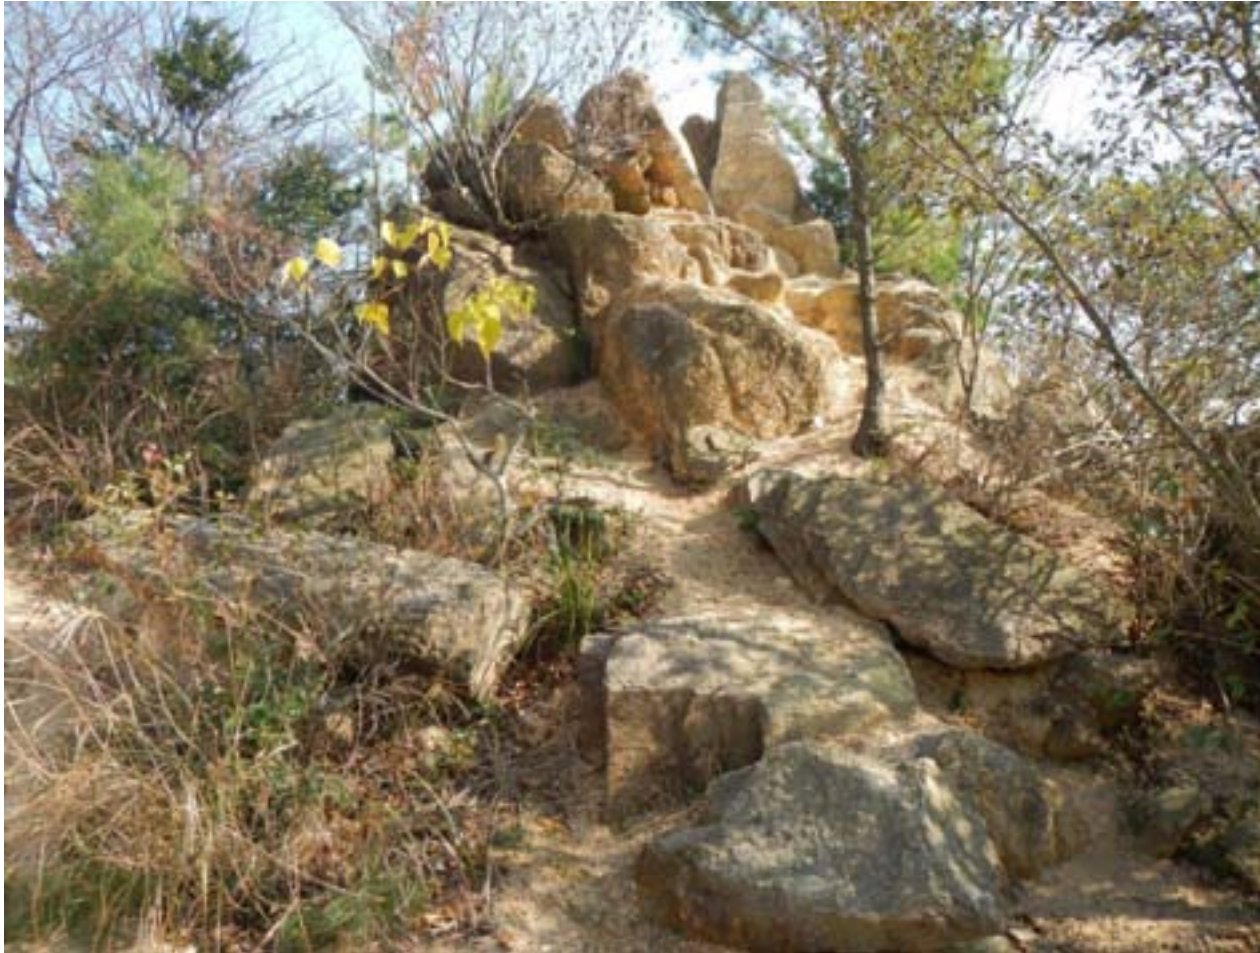
大きな岩層の位置は変化なし。樹木の表層土砂部や開口亀裂沿いの定着、成長が顕著(2015.11.30)。

震災により尾根上部にあったトア(岩塔)が節理に沿って分解し、周辺に大小の岩屑が多数崩落した。時間の経過とともに風化岩屑の落下やマサ化が見られ、亀裂沿いや表層土砂部への植生の定着が進行している。大きな岩屑については変化はない。

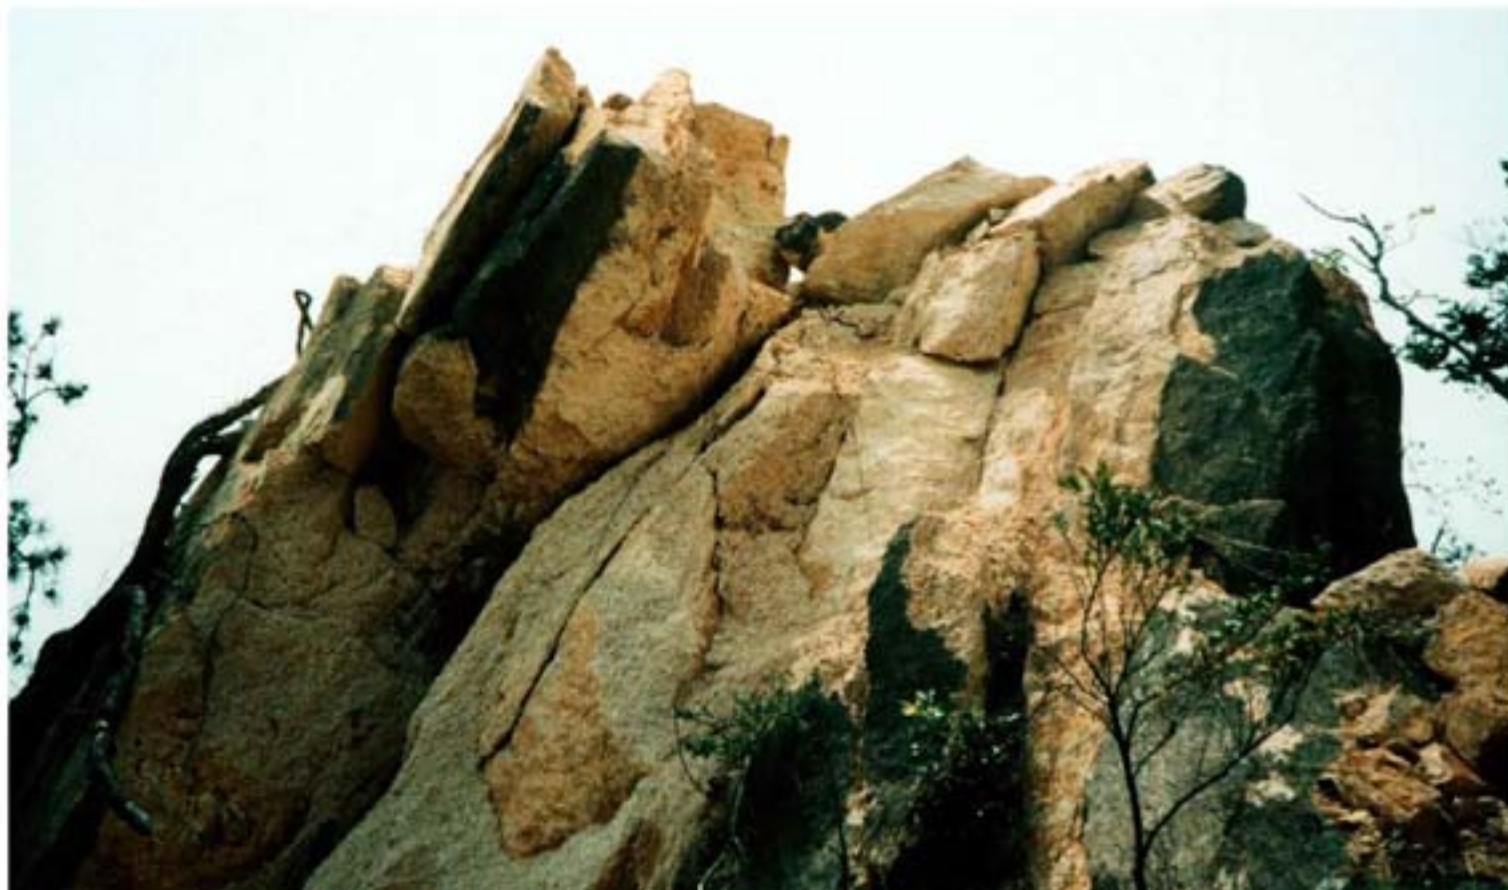
地震の衝撃による岩盤表面の剥離の状況。岩盤の上端部は飛び跳ね現象で欠けており、岩盤の側面は剥離し、あたかもナイフでそいだ様な状況を示している。黒い部分が地震前からの岩盤の表面(図-15)。

地震時の衝撃で岩盤上端部は欠け、側面部は剥落した。黒い部分が震災前からの岩盤表面である。震災以後、露岩状況は殆ど変化がない。

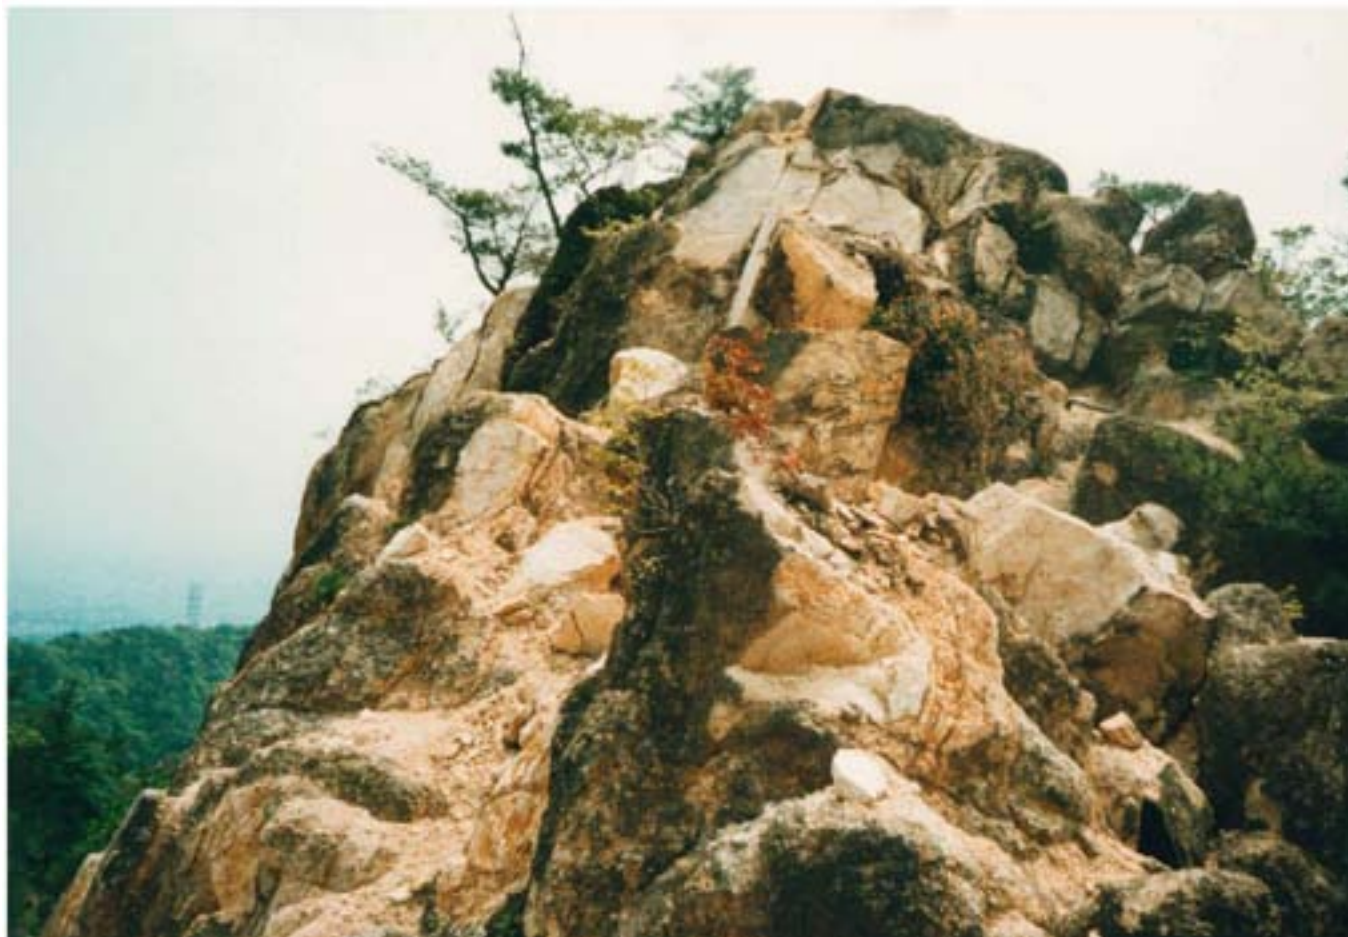
トア(岩塔)表面の剥離。表面の白く光っている部分が地震の衝撃で剥離した部分(図-11)(I-1へ)(地域とテーマへ)。

震災時、トア(岩塔)から節理に沿って多数の岩層が剥離した。震災直後は、その剥離面が白く見えたが、時間とともに変色し、現在では判別できない。また、小さな岩層の崩落や表層のマサ化、植生の定着などが見られる。

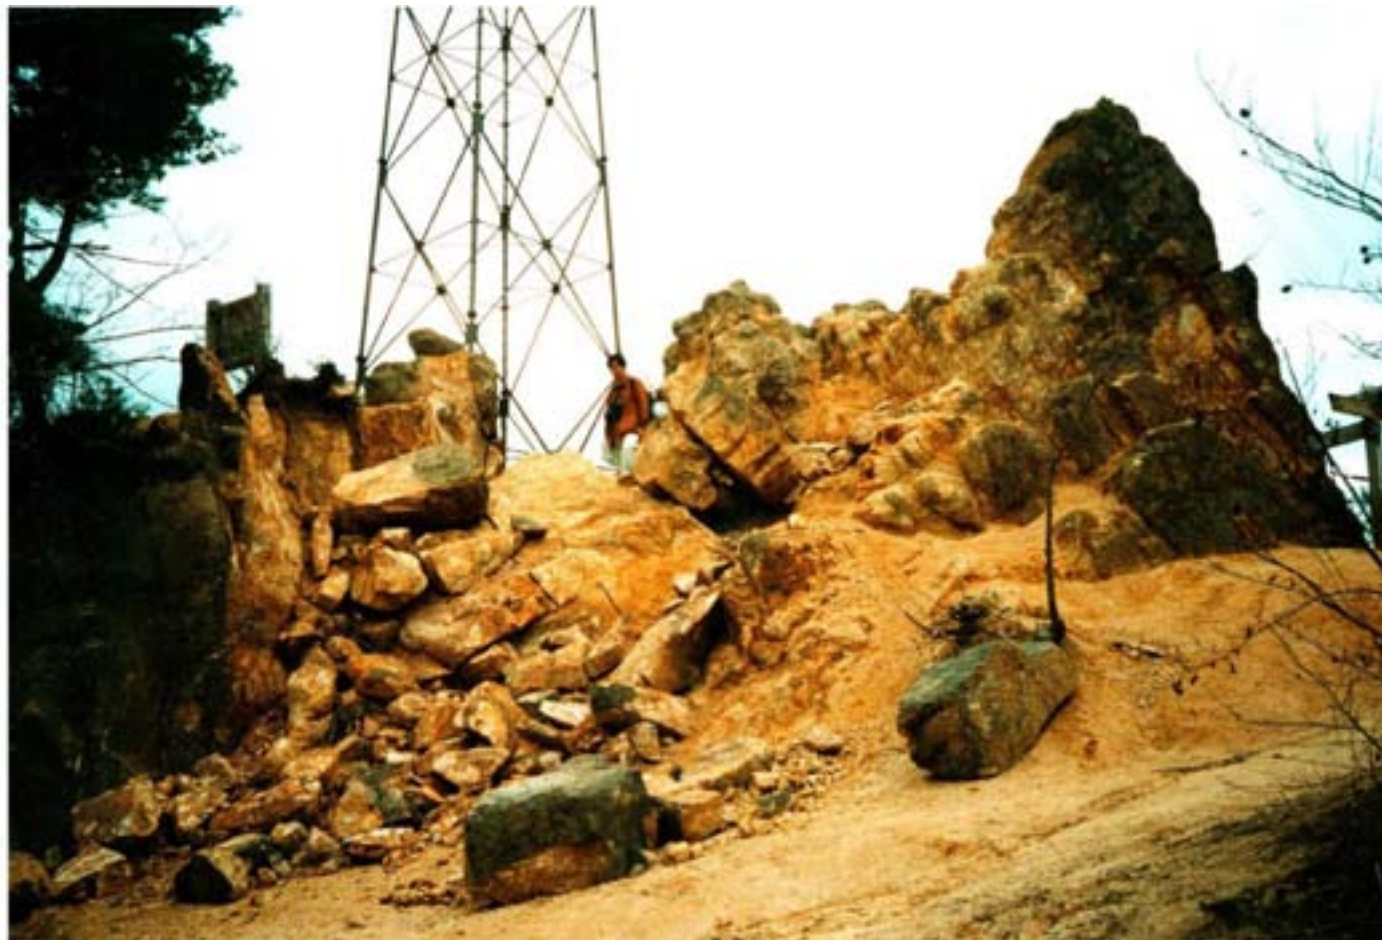
山上部・風吹岩周辺の破壊状況。写真の下部には破壊し落下した大きな岩塊群が落石となっている。

ロックガーデン東側尾根上ピークのランドマークである風吹岩。震災によって、岩盤の南側が亀裂に沿いに多数の岩塊となって、崩落し、不安定な岩塊が岩盤上部に残った。その後崩落の危険性がある不安定岩塊は除去され、崩落した岩塊もここ10年以内に多くが除去された。

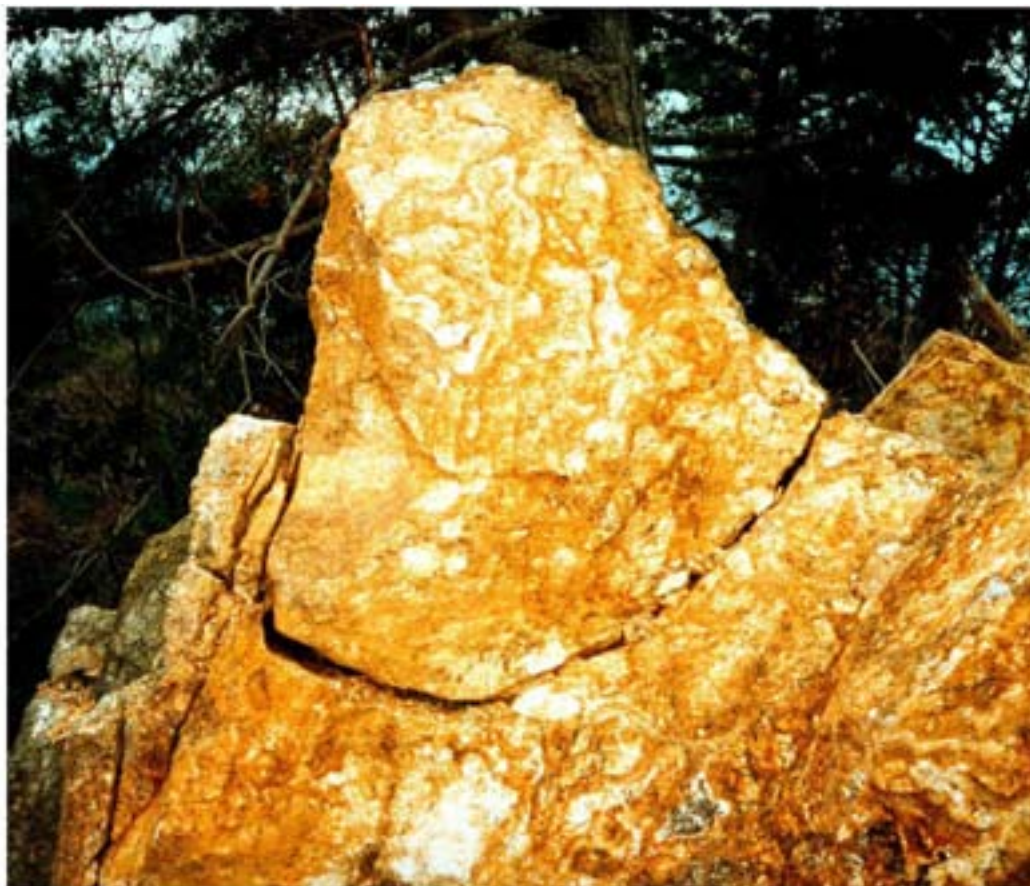
破壊した岩壁の上部に残る岩塊の挙動の状況。
南側の岩塊は飛び上がり、写真の左側を押している。正面は崩落したしまった部分。

地震のエネルギーによって、亀裂より上の岩塊は飛び上がり、ほぼ元の位置に落下したらしい。この岩塊は、登山ルートに面し、危険なため、10年後には、すでに除去されていた。

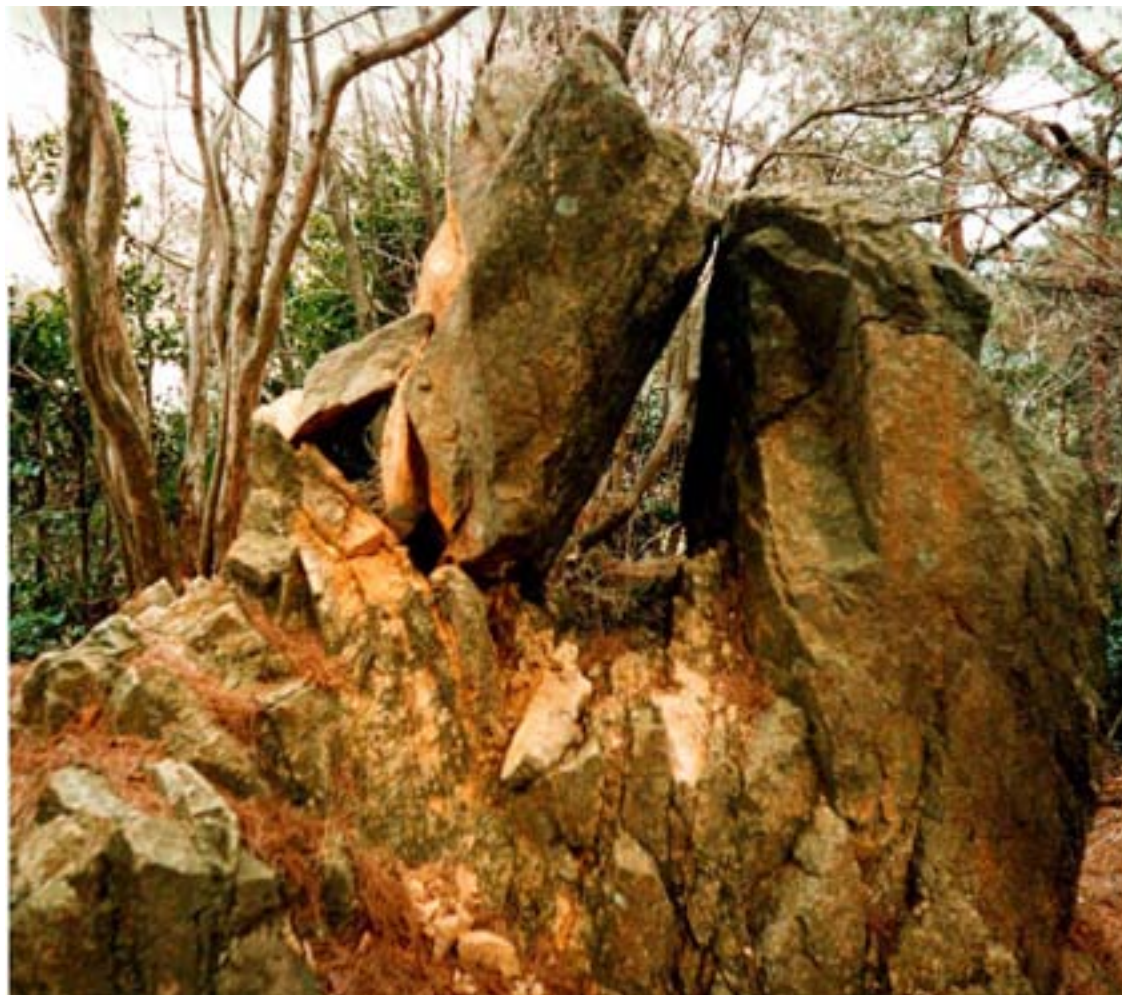
山上では小起伏やトア(岩塔)の破壊が著しい。

山上のトア(岩塔)で特に破壊が顕著なものの一つ。微妙なバランスを保って20年経過しても残っている。しかし、小岩屑の剥離崩落や表層部のマサ化は進行している。

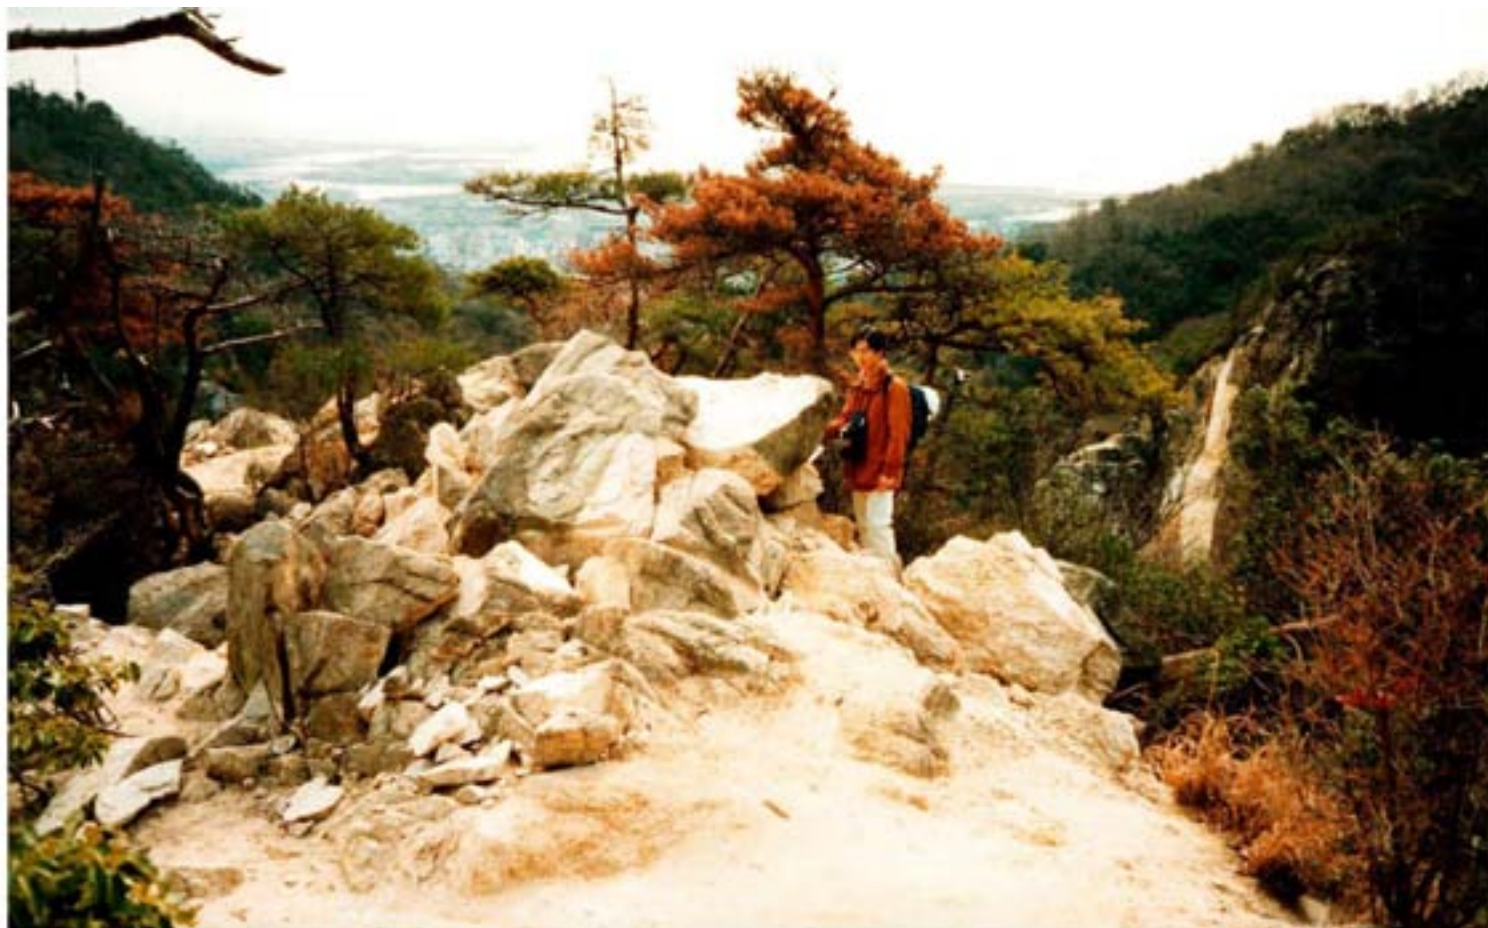
尾根上の小起伏ピーク部(トア)の分解(破壊)例(図-14)。

震災により尾根状のトア(岩塔)では、節理に沿って分解した。一部の大きな岩塊に傾動と剥離・崩落が見られた。その後不安定な小岩屑は除去された。

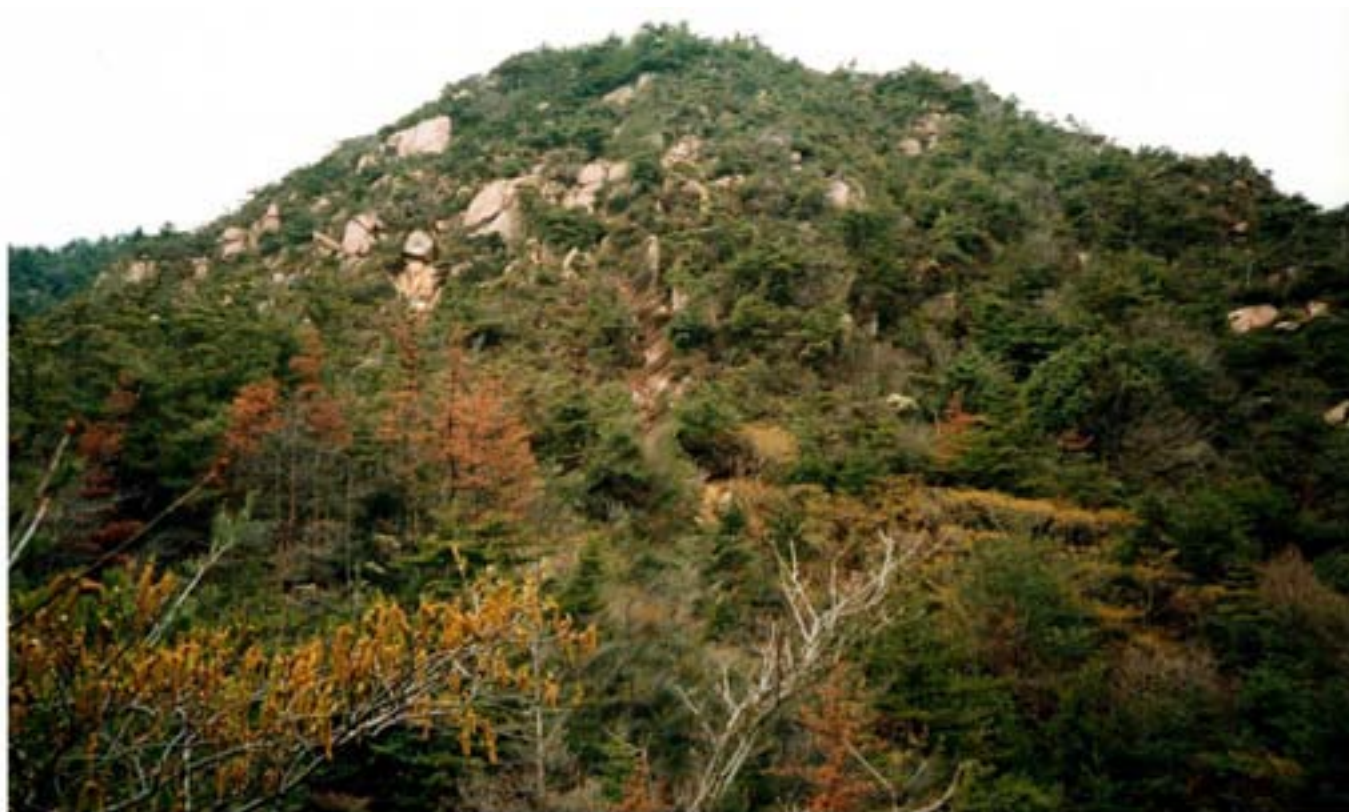
岩塊の多い荒地山西側斜面の全景。

この斜面内では小規模な岩石ナダレが多数発生している。写真中央部に見えるのは、その典型的な例であり現場の状況をK-3に示す(図-11)。
