1995.1.17 大地震と六甲山地 写真によるその変形・変状の記録(20年間の経年変化)

Mt.Rokko and the Great Hanshin Earthquake of January 17,1995:
The Photographic Records of Landform Changes and Conditions after 20 Years

奈良大学 名誉教授 池田 碩
Emeritus Professor, Nara University Hiroshi Ikeda

国土交通省近畿地方整備局 六甲砂防事務所
Ministry of Land, Infrastructure and Transport and Tourism
Kinki Division ROKKO Sabo Office

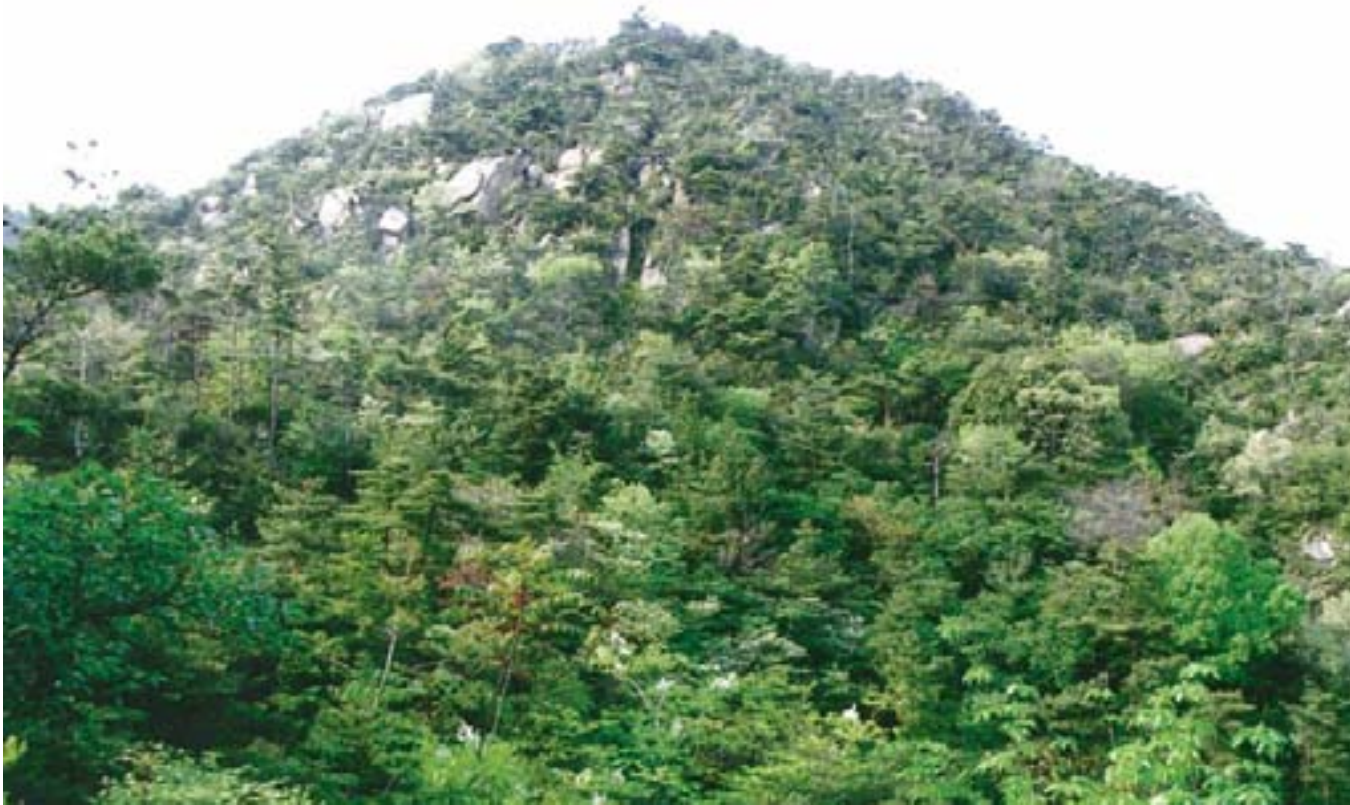
花崗岩の大きな浮石状岩塊に顕著な変化は認められない(2005.5.3)。

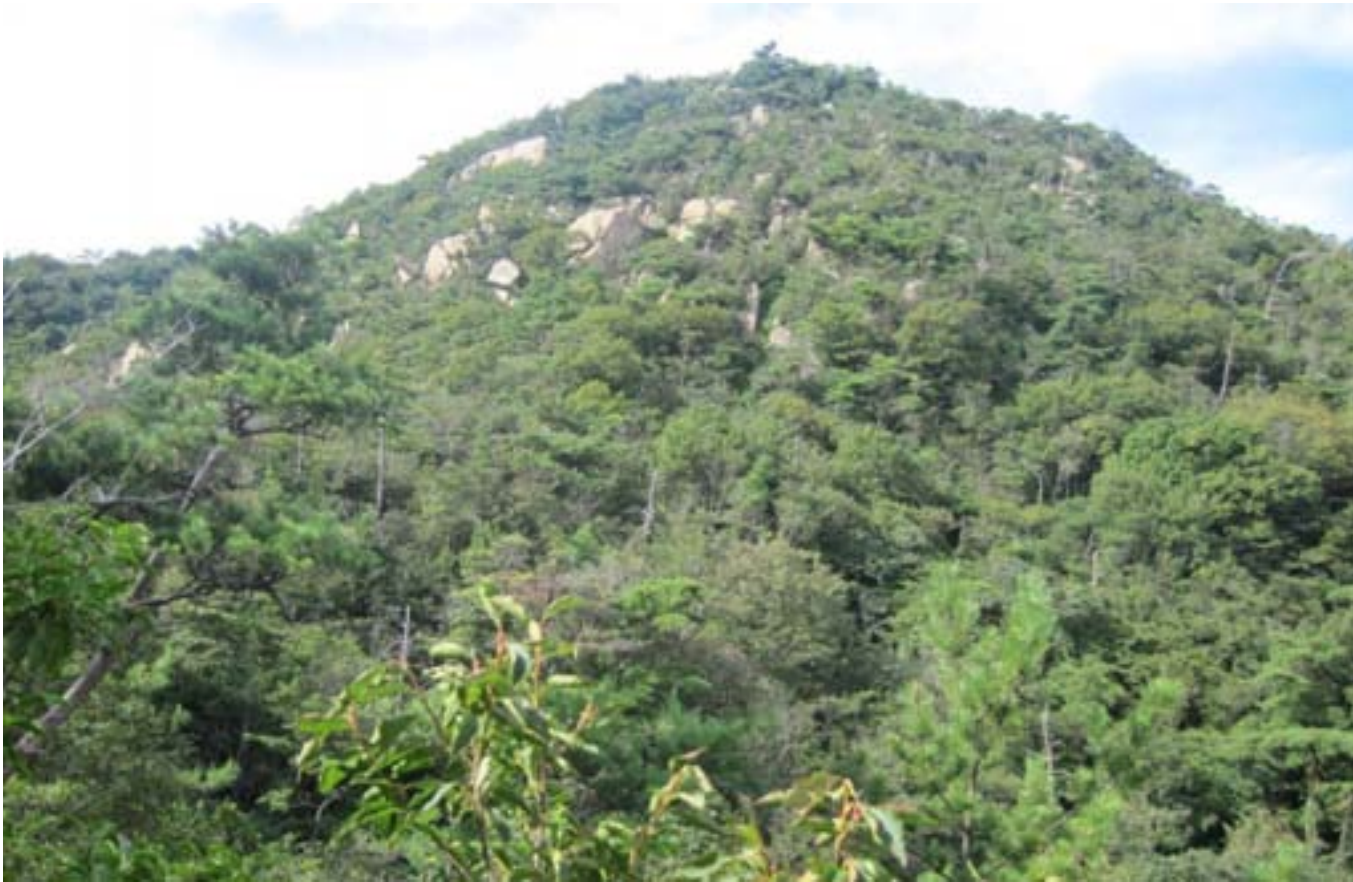
花崗岩の大きな浮石状岩塊に顕著な変化は認められない(2015.9.14)。

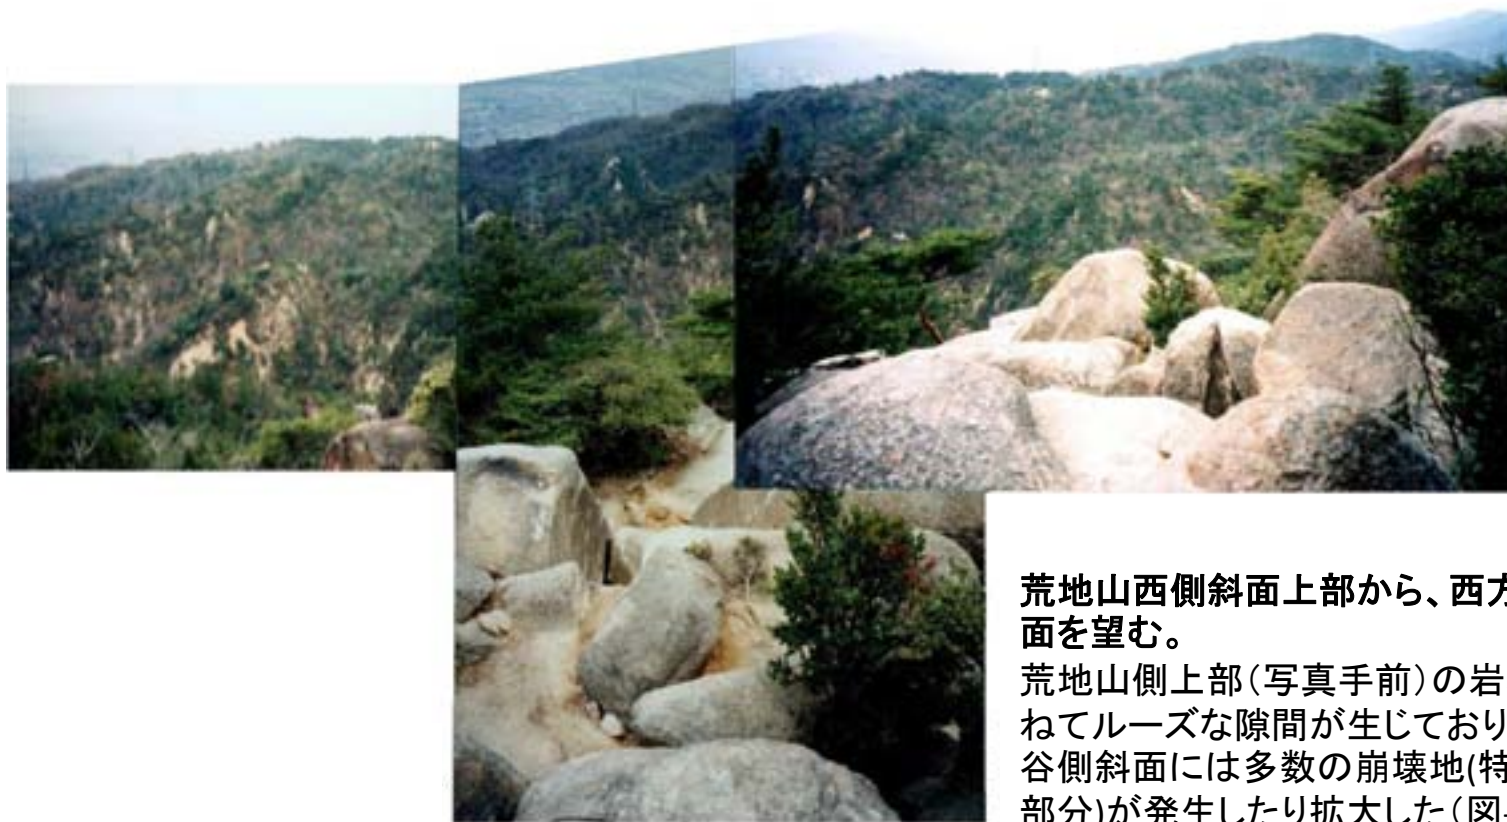
荒地山側上部(写真手前)の岩塊は、飛び跳ねてルーズな隙間が生じており、遠景の高座谷側斜面には多数の崩壊地(特に白く明るい部分)が発生したり拡大した(図-11)。

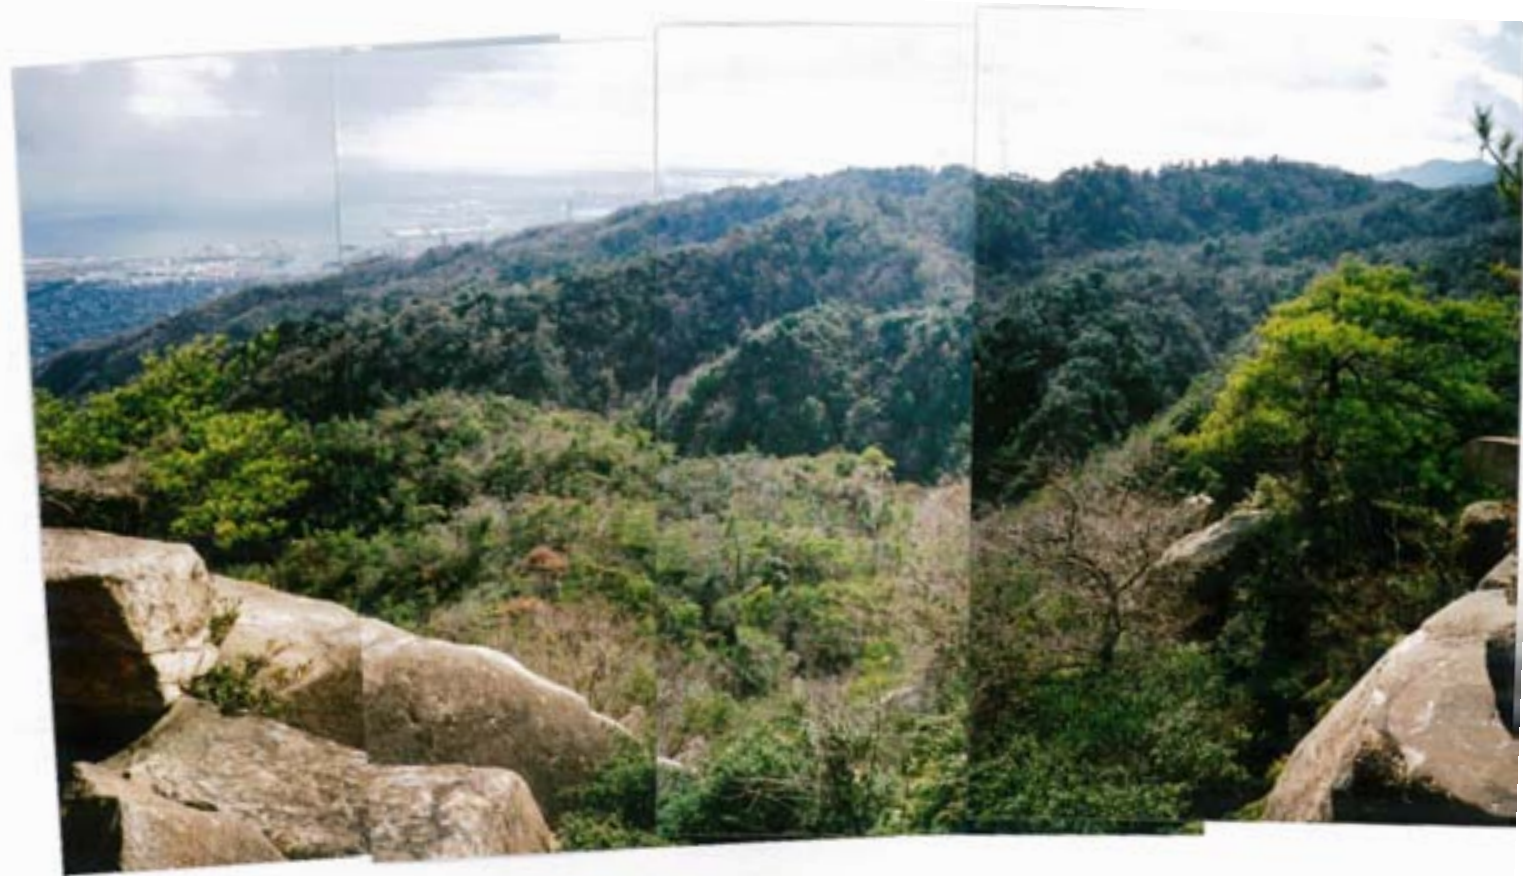
高座谷側斜面の崩壊跡地は植生が回復、新たな崩壊地は認められない(2007.3.12)。

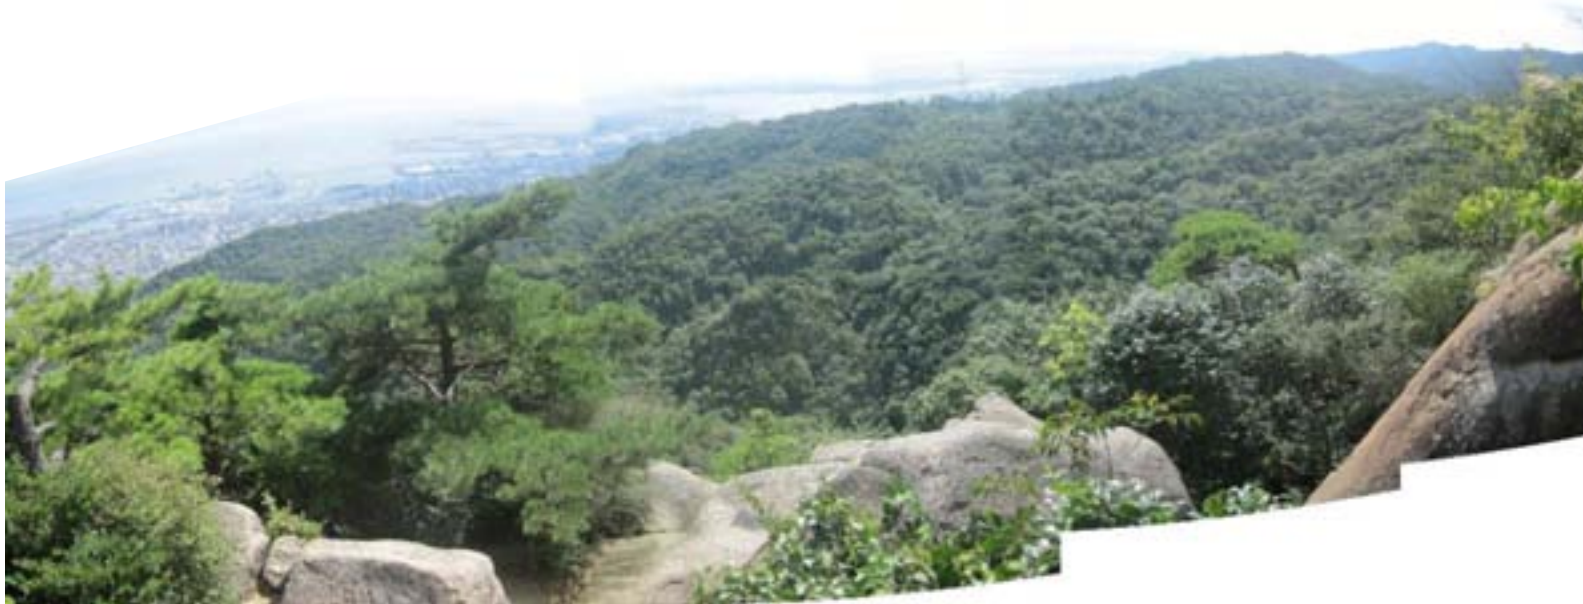
高座谷側斜面や撮影地点(荒地山西側斜面)の樹木の成長が顕著(2015.9.14)。

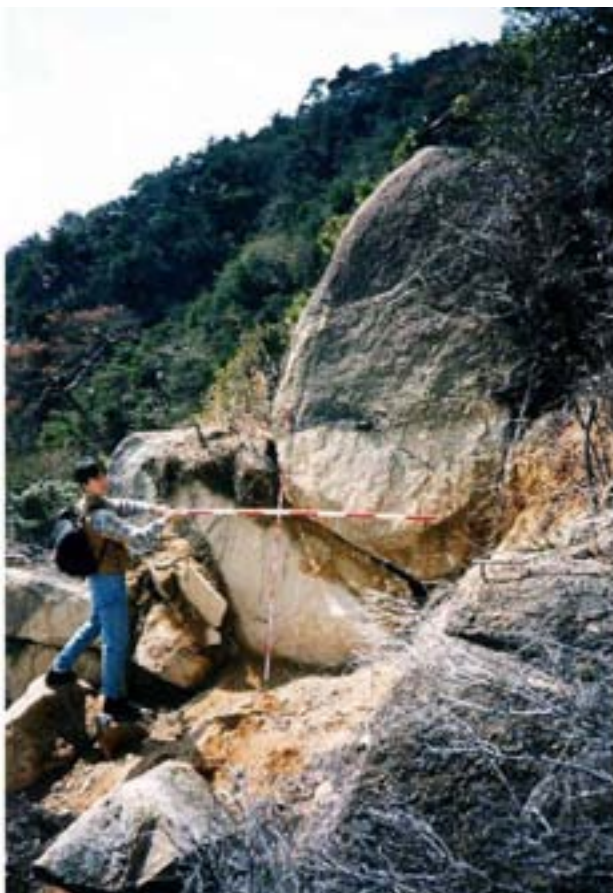
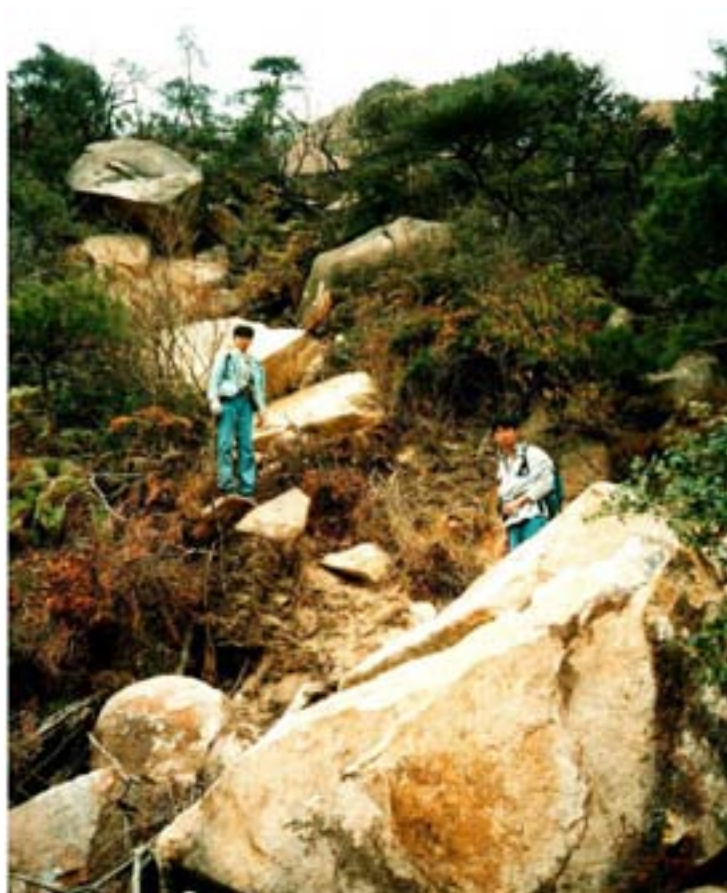
荒地山西側斜面内に生じた岩塊が転動、落下した状況(図-11)。大きな岩塊が上方から転動・落下してきたため、途中の岩塊に次々と衝突し岩塊は割れ細分化している。

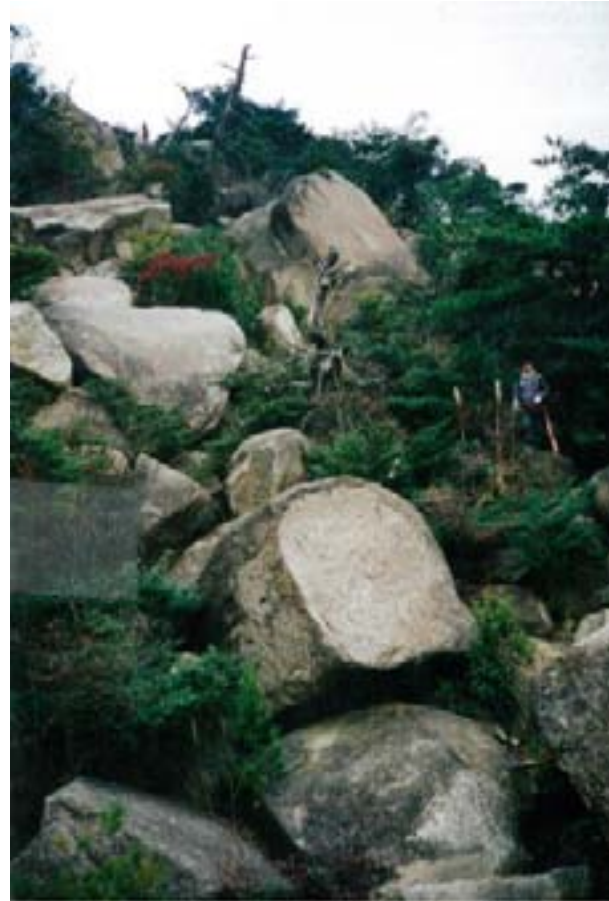
左：岩塊が抜け落ちた跡の表層の僅かな土砂部分に植生が定着、隣接岩塊の位置は変化なし(2005.5.3)。

右：巨礫の転石群や浮石状露岩地の再移動は認められない(2005.11.13)。

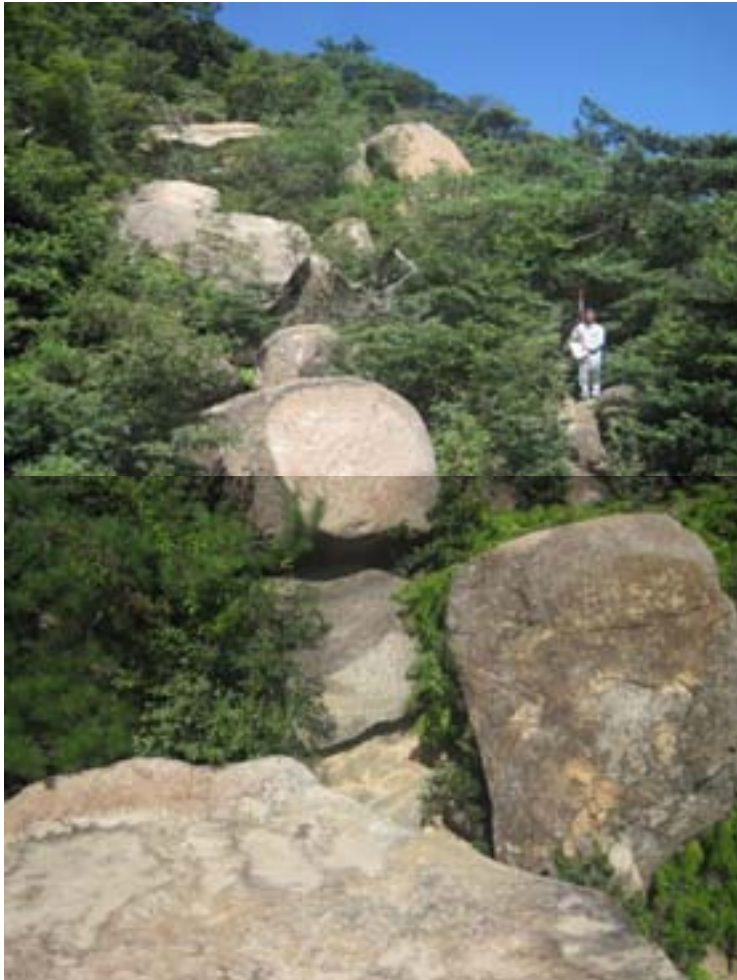
急斜面上に積み重なった転石群の位置は変化なし
転石間の樹木成長(2015.9.14)。

* 将来の大地震時に再崩落の可能性あり。

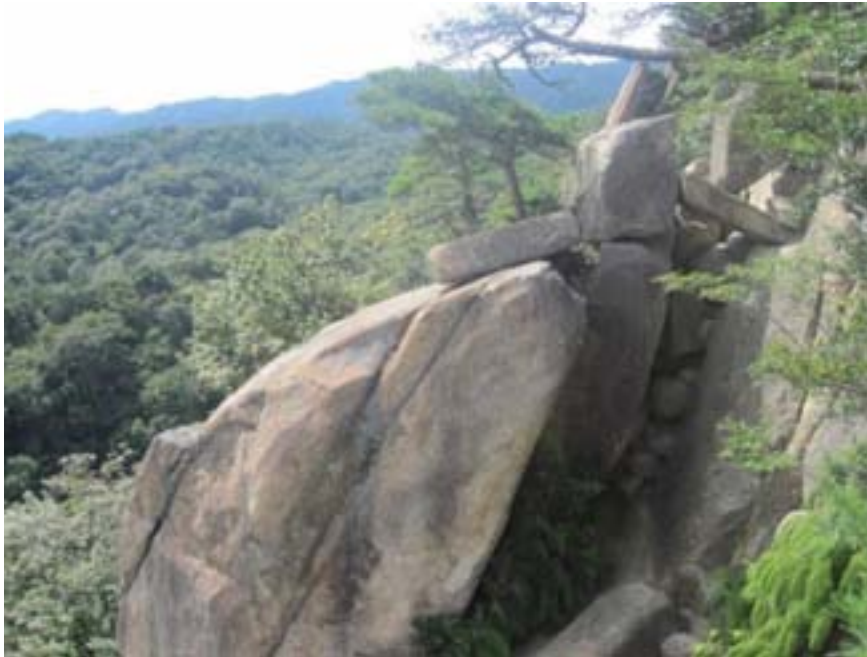
浮石岩塊はほとんど変化なし 左。
奇岩「岩梯子」跡 右。(2015.9.14)

震災時の崩落で、名所として親しまれていた「岩梯子」や「七衛門岩」は破壊された。現在は岩梯子の跡が残るのみ。周辺に見られる巨大な浮石岩塊の位置などは20年経過したいまでも変化していない。

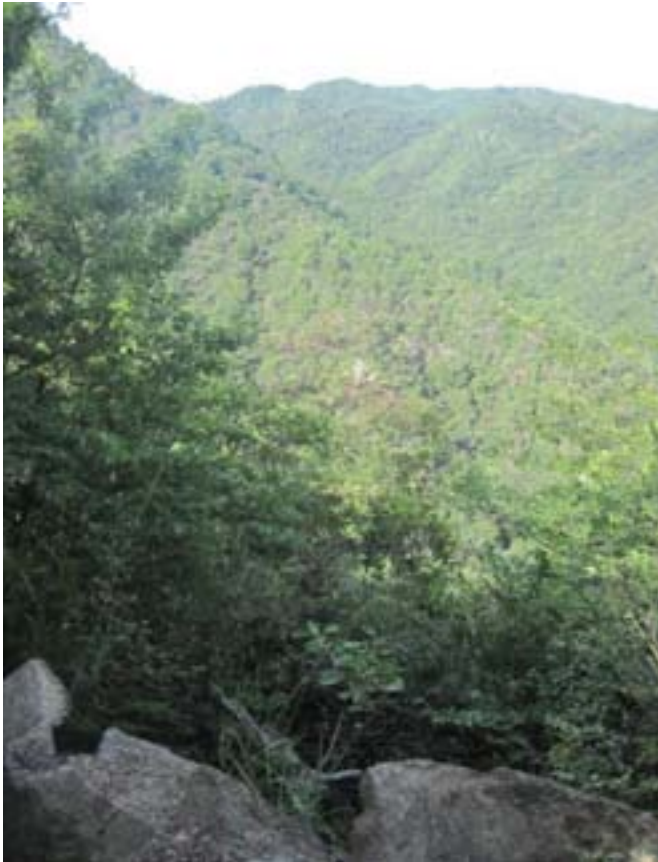
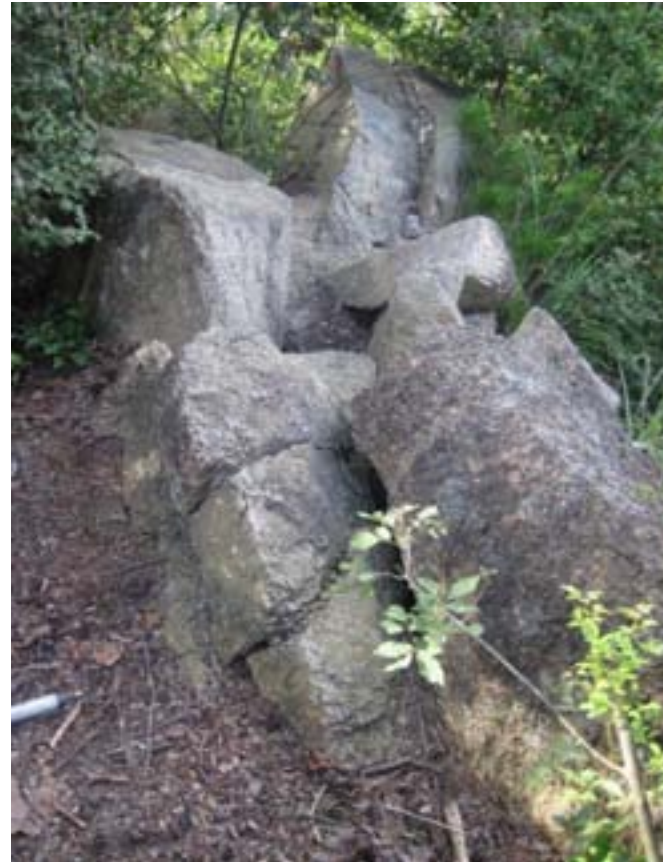
左：崩壊跡地は植生が完全に回復、崩壊跡地の識別困難。
右：浮石岩塊の変化→亀裂間のマサ状充填物一部流出（2015.3.12）。

山中の尾根に見られた崩壊地は植生に覆われ判別できない。山中に残る浮石は、亀裂間のマサや風化岩片の流失が認められる。

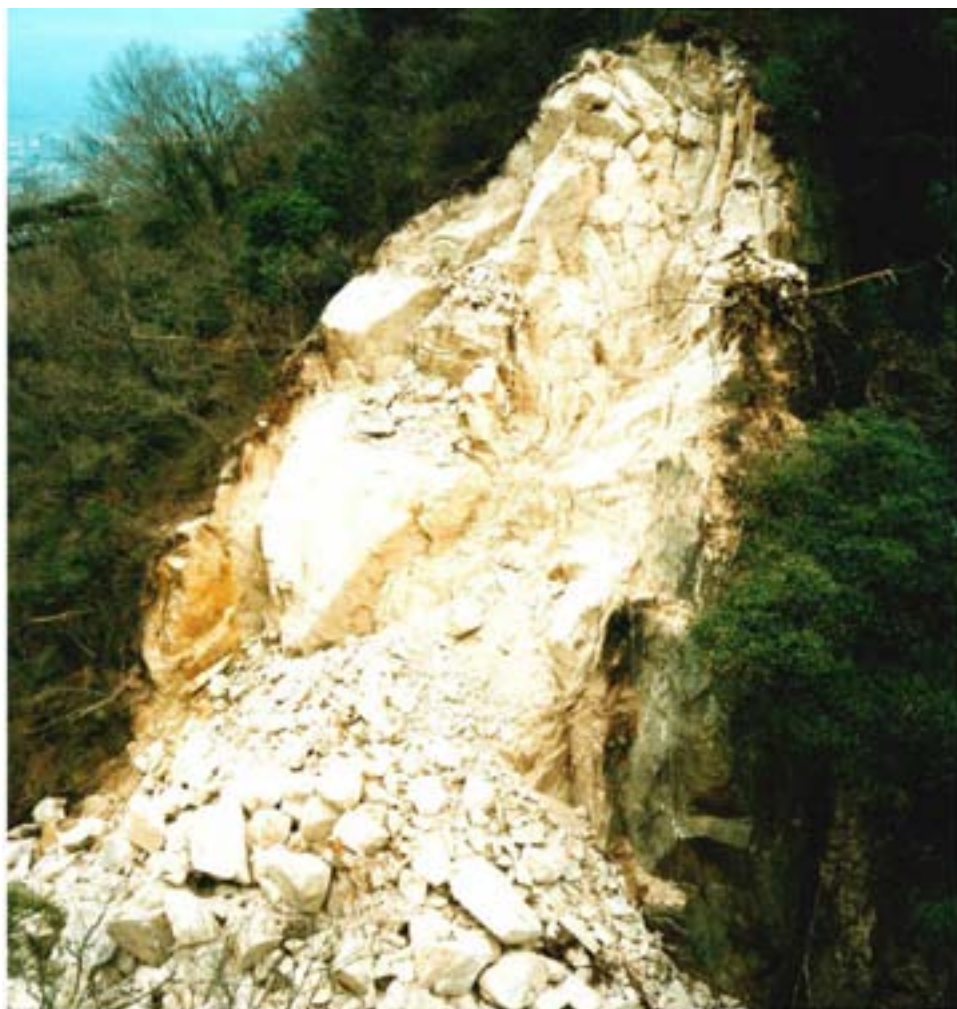
「天狗の鼻」の炸裂破壊部の拡大。

テングの鼻の突出部は、水による侵食には、強く抵抗してきたため突出するようになった。

部分だが地震による衝撃(物理的には破壊)には弱かったことを示す水と地震の地形変化への役割の違いを示した好例。

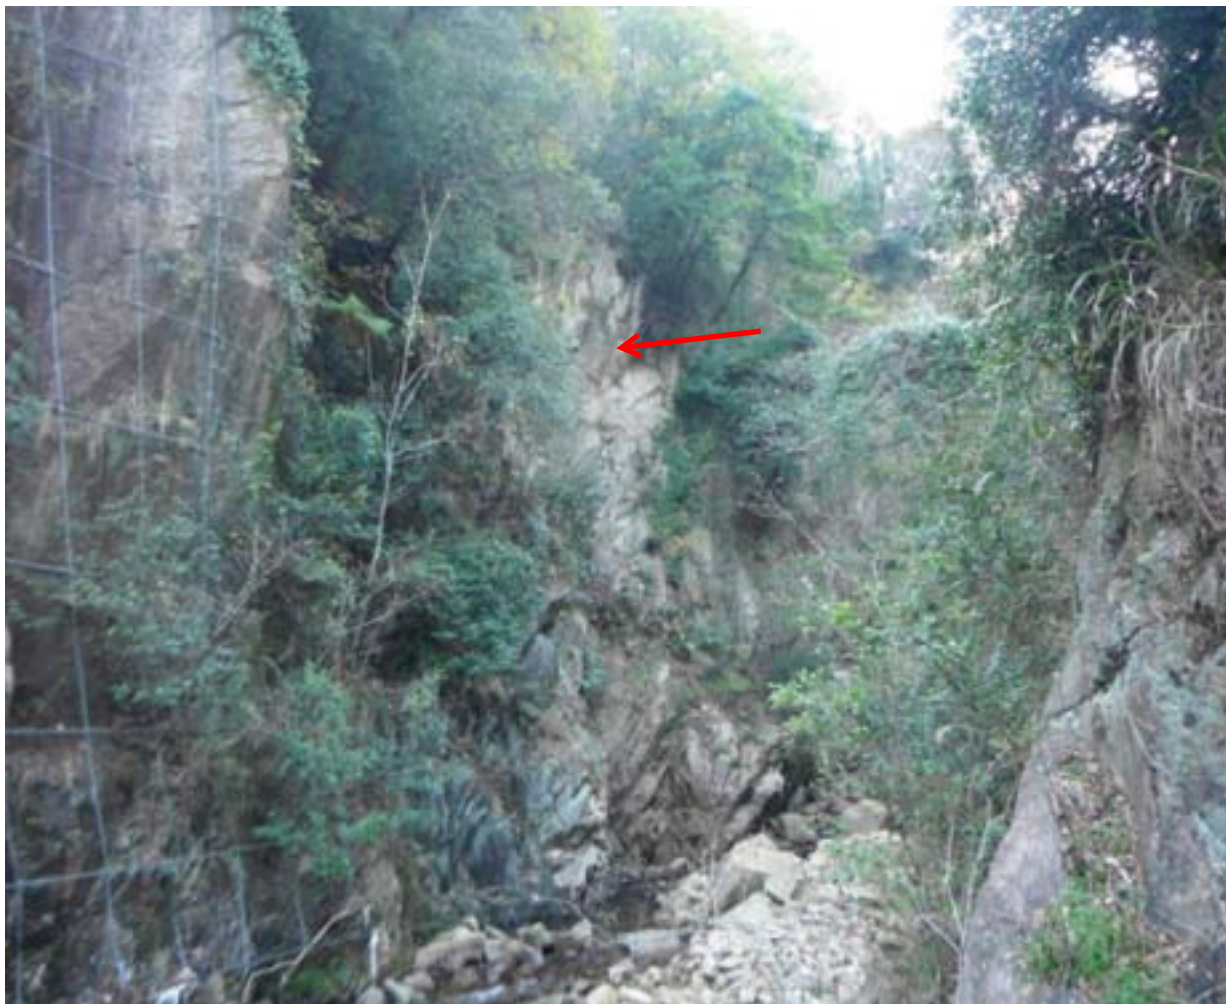
足元にあった崩落岩塊は、その後の水流により流失した。崩壊斜面の岩盤亀裂に沿って局所的に植生の定着あり (2015.11.30)。

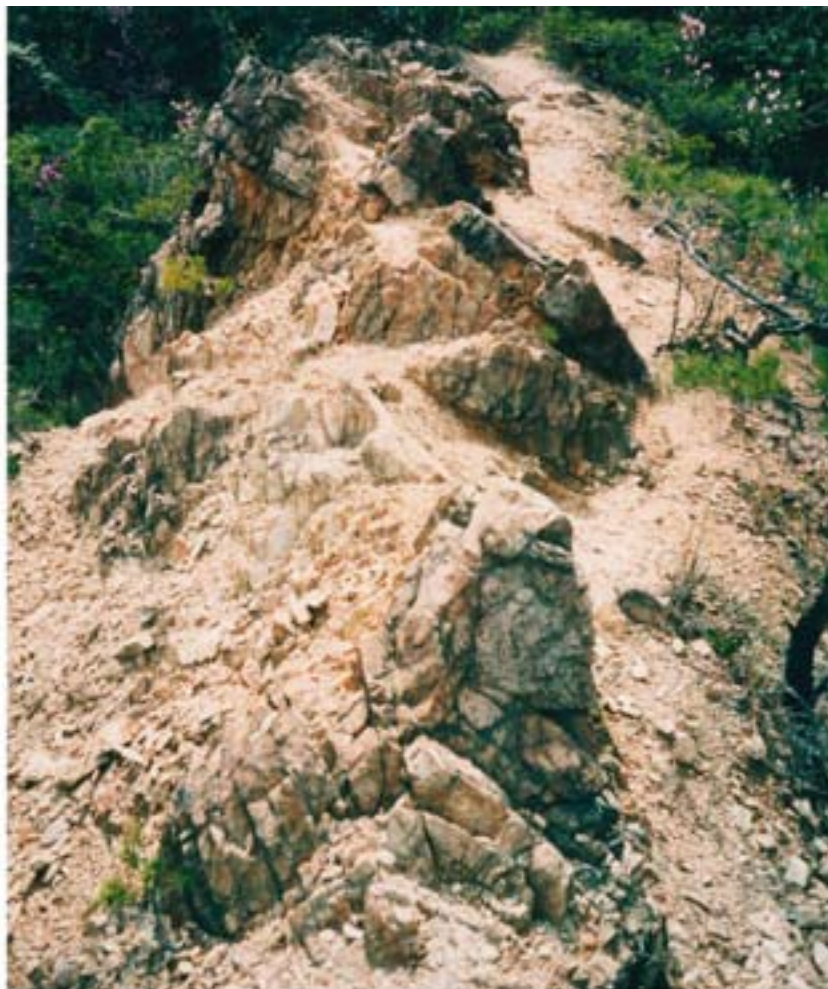
逆瀬川周辺の山間部小尾根を構成する岩盤
上端付近の白っぽい部分は、地震による飛び
跳ね現象のため欠落した部分。

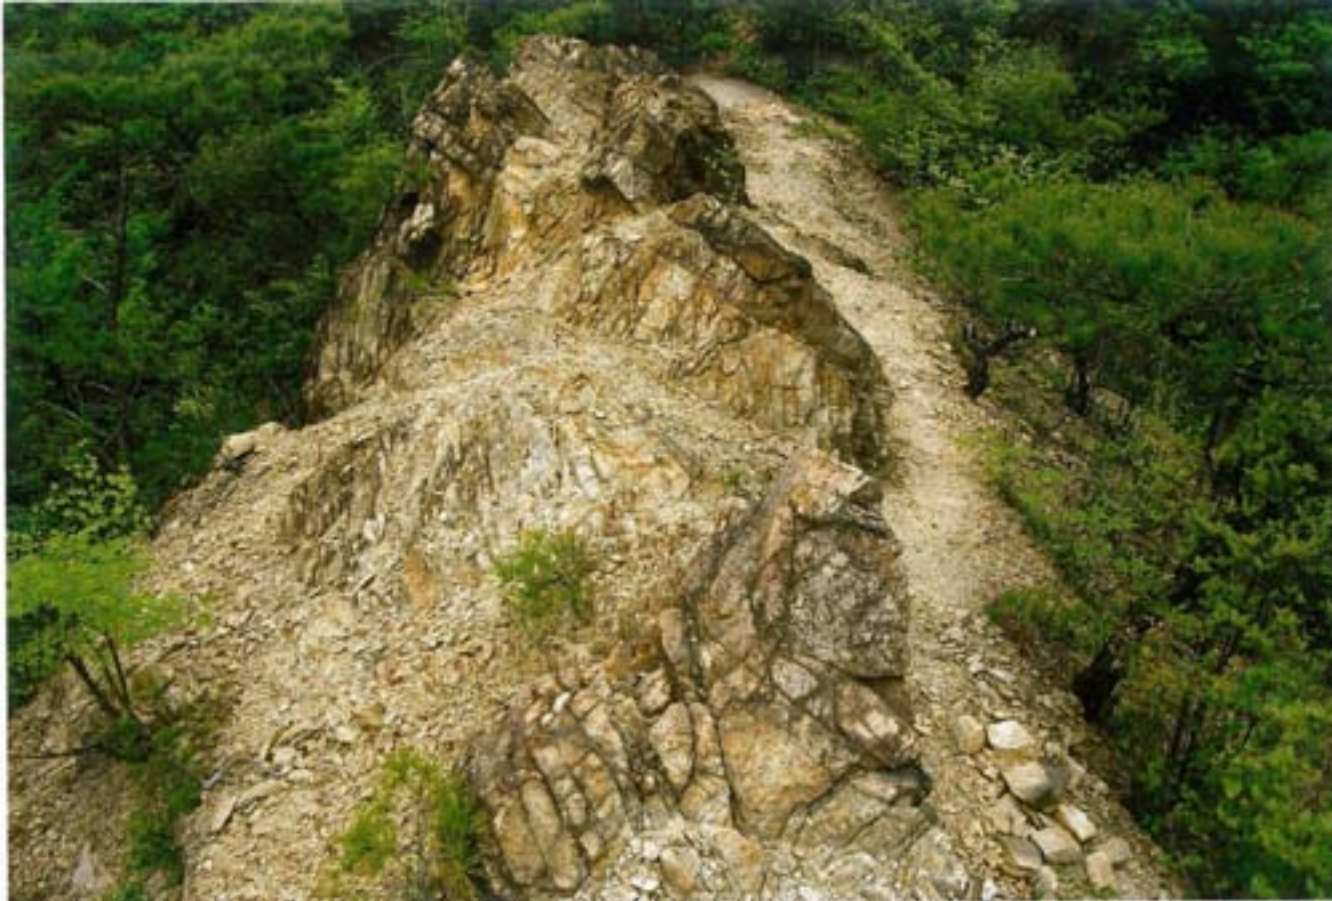
大きくは変化してない。
局所的な小岩塊の剥離、細粒化が認められる(2006.3.17)。

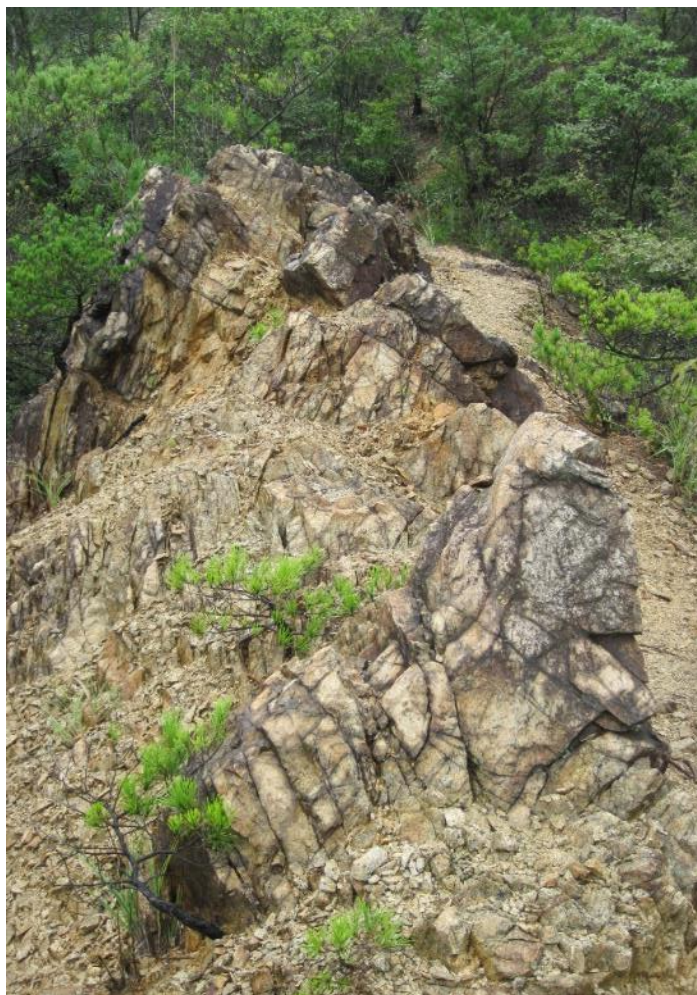
大きくは変化していない。
局所的な小岩塊の剥離、細粒化が
認められる(2015.9.28)。

震災時には、節理に沿って岩塊が分離し、崩落した。分離面は当初は白色を呈していたが、時間の経過とともに変色した。10年後及び20年後も大きな変化は認められず、小岩塊の剥離や表層部のマサ化(細粒化)が見られるのみである。

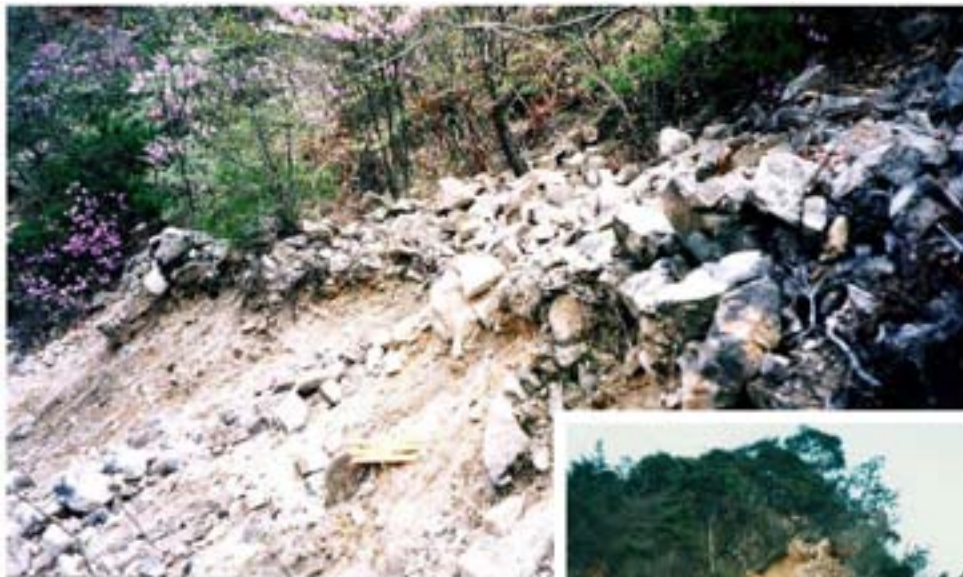
左: 山麓の谷床付近の崩壊。
右2枚: 山腹斜面情報からの崩壊。

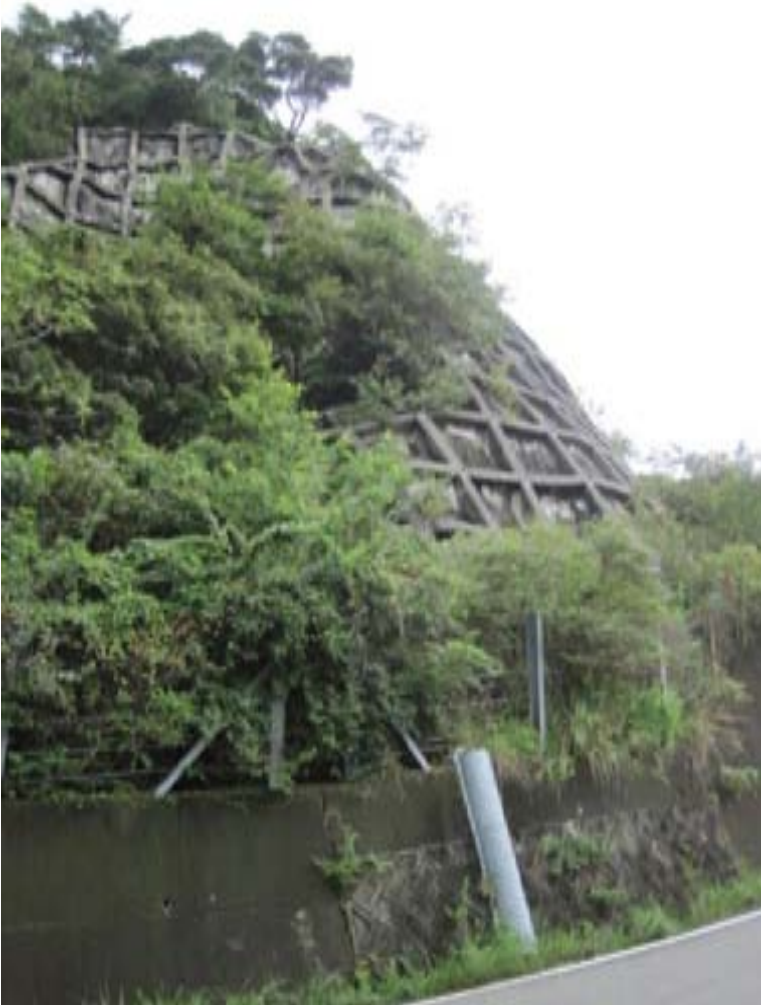
樹木の成長が顕著 (2015.9.10)。

震災時、道路に面した斜面の崩壊は、のり
枠工+アンカー工が施工され、安定化した。20
年後の現在でも、のり枠に亀裂などの変状は
見られない。

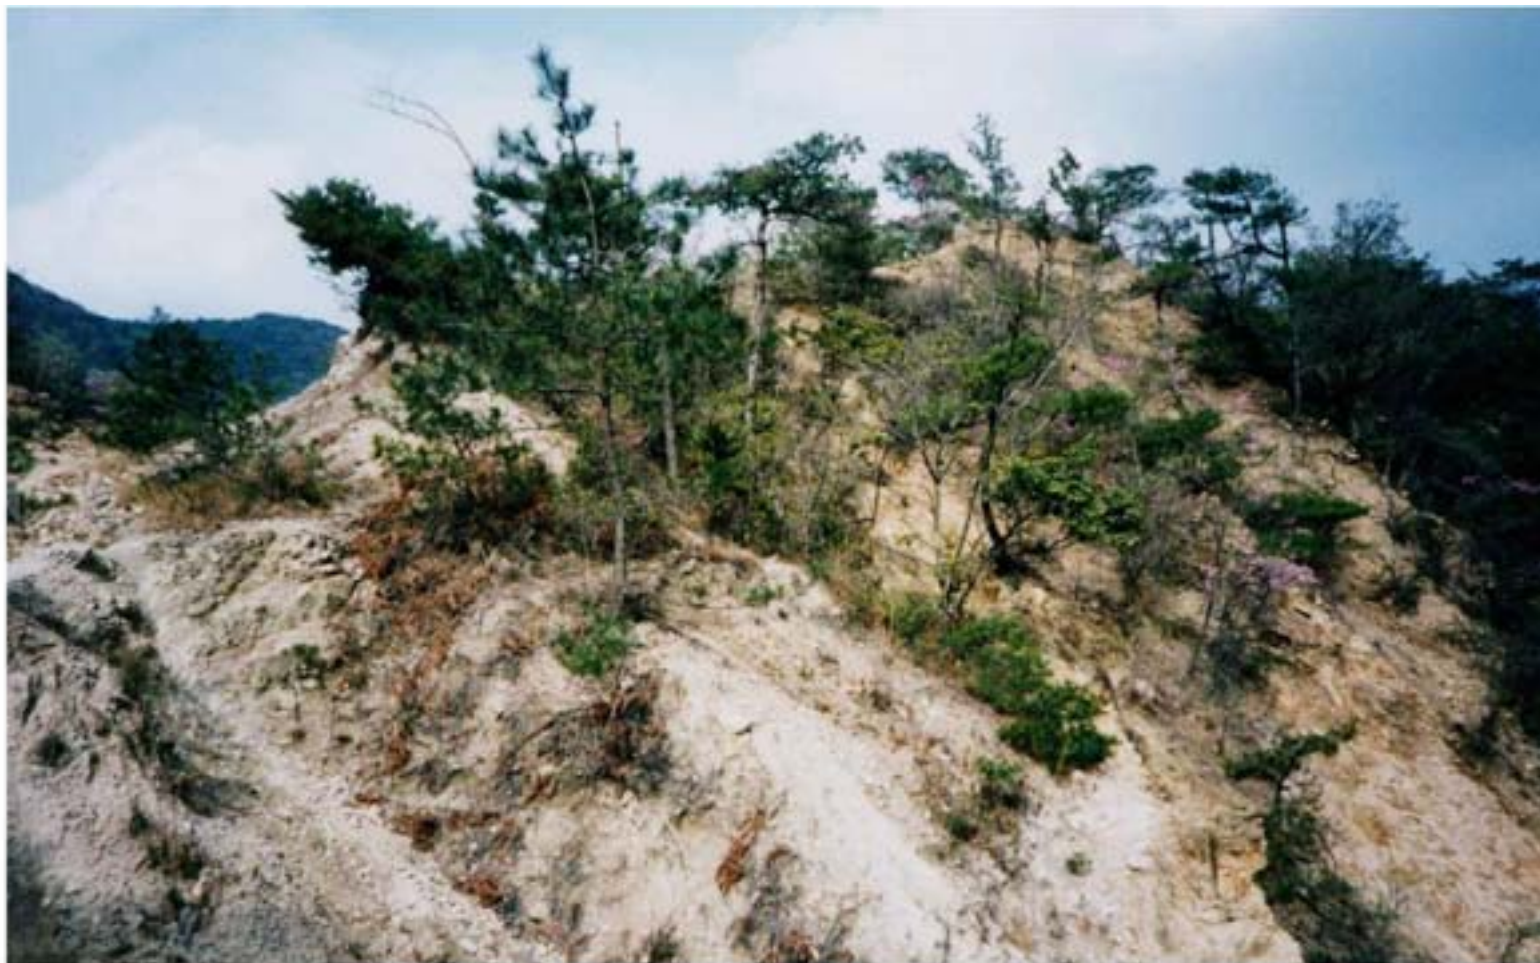
逆瀬川北側山上、山腹周辺の崩壊: 全体にバットランド化が進んでいる。

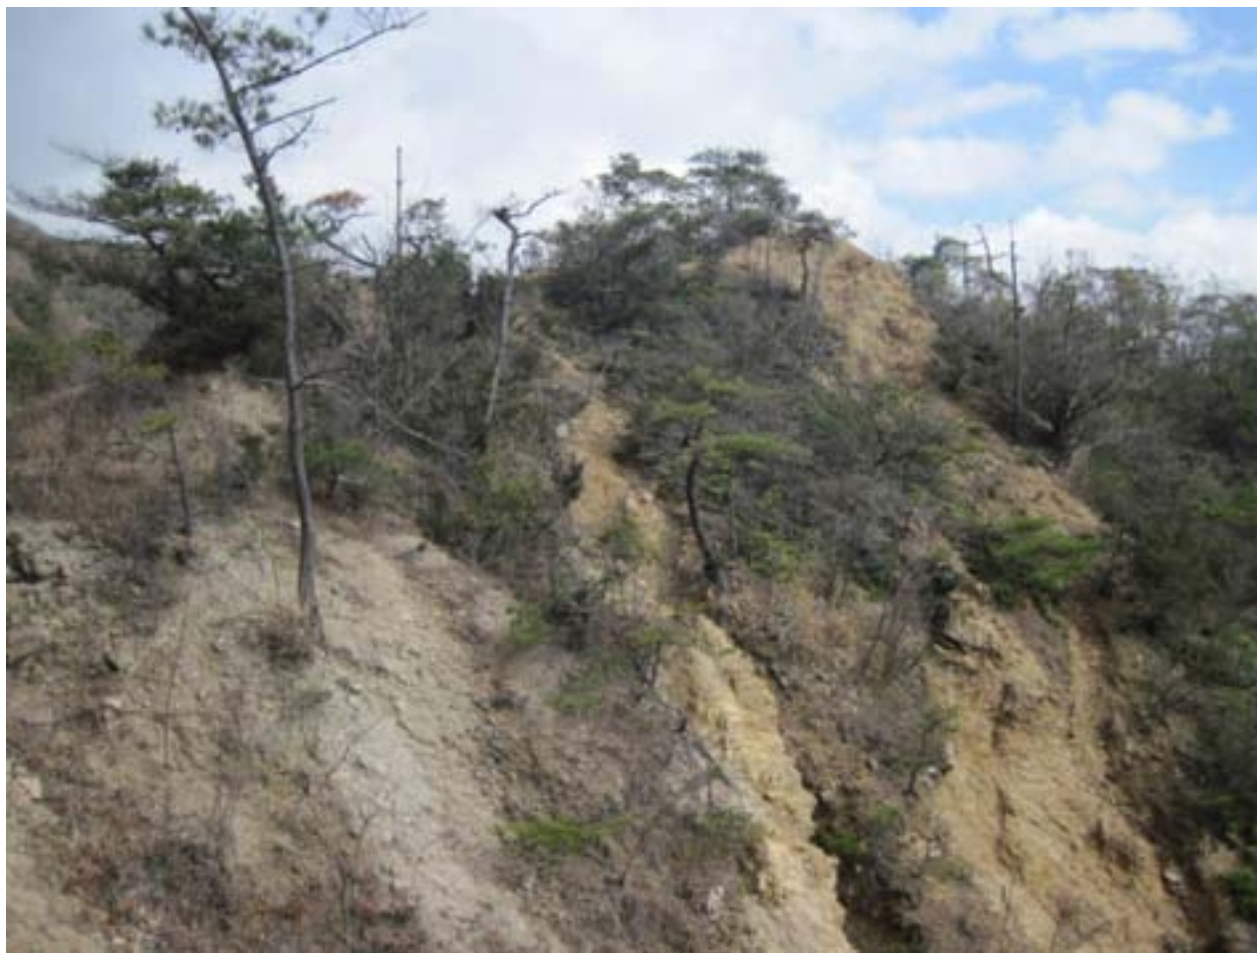
浸食が進んでいる(2015.12.27)。

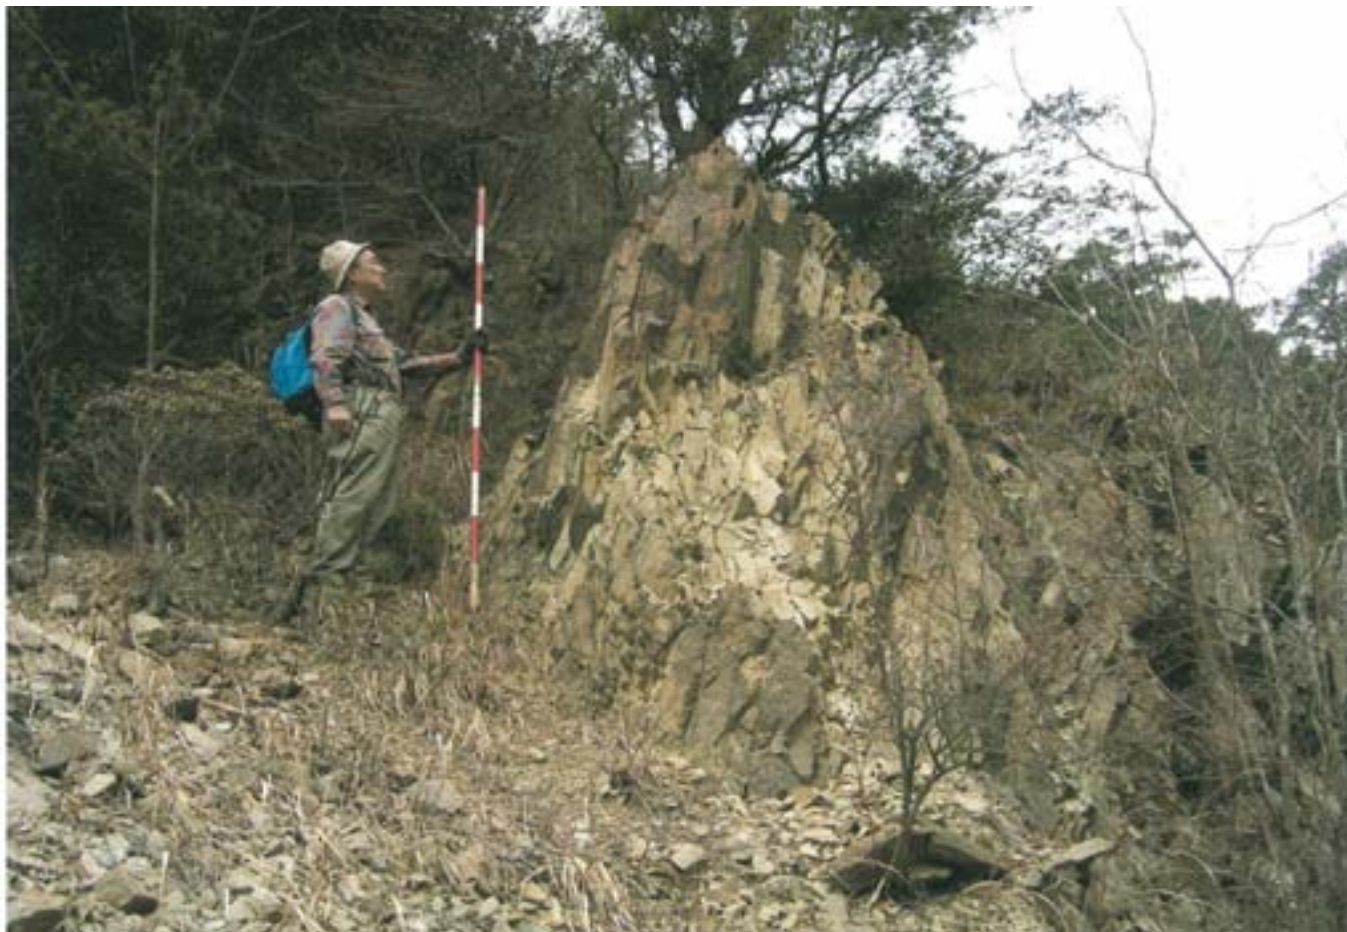
岩盤の剥離、落下が進む(2005)。

震災時、亀裂に沿って大量の岩塊が剥離し、崩落した。その後も岩塊の剥離が散発的に発生している。また、近年砂防ダムの工事に伴う地形変化が著しい。

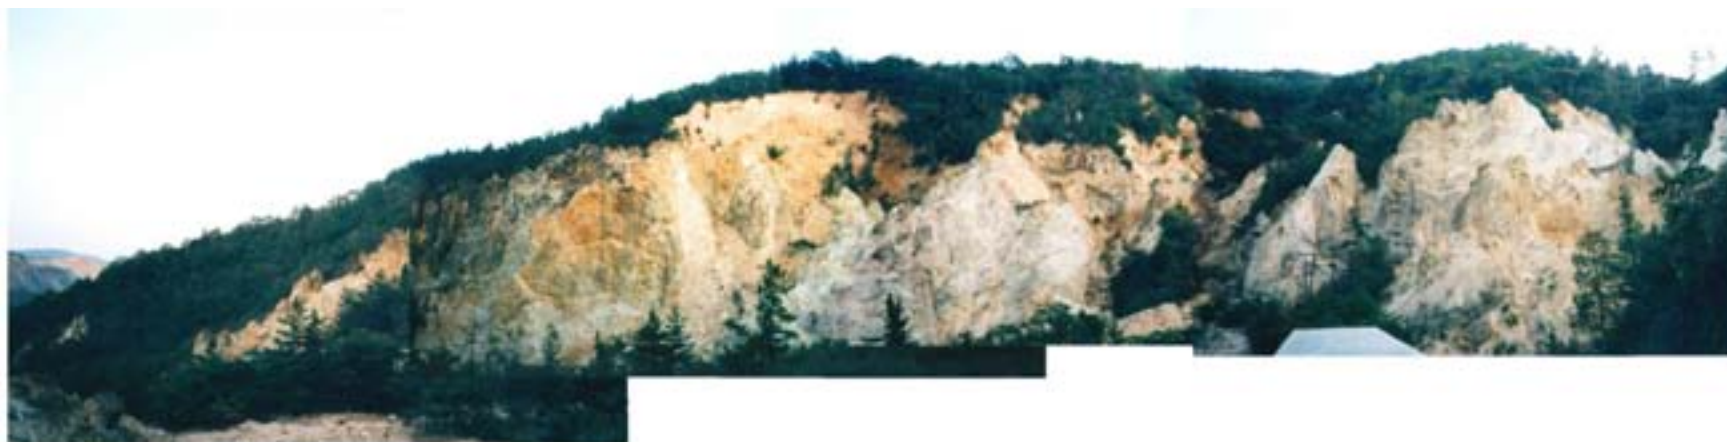
座頭谷上流右岸側の斜面崩壊。
表面の白っぽく明るい部分が、地震によって剥離した部分。

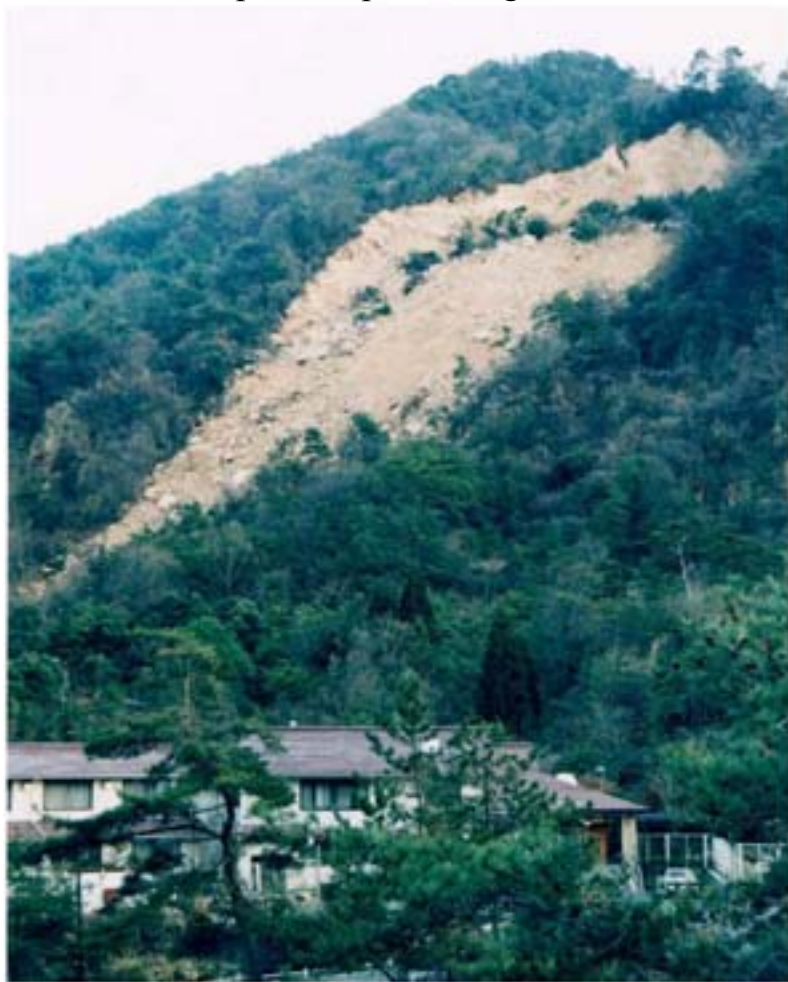
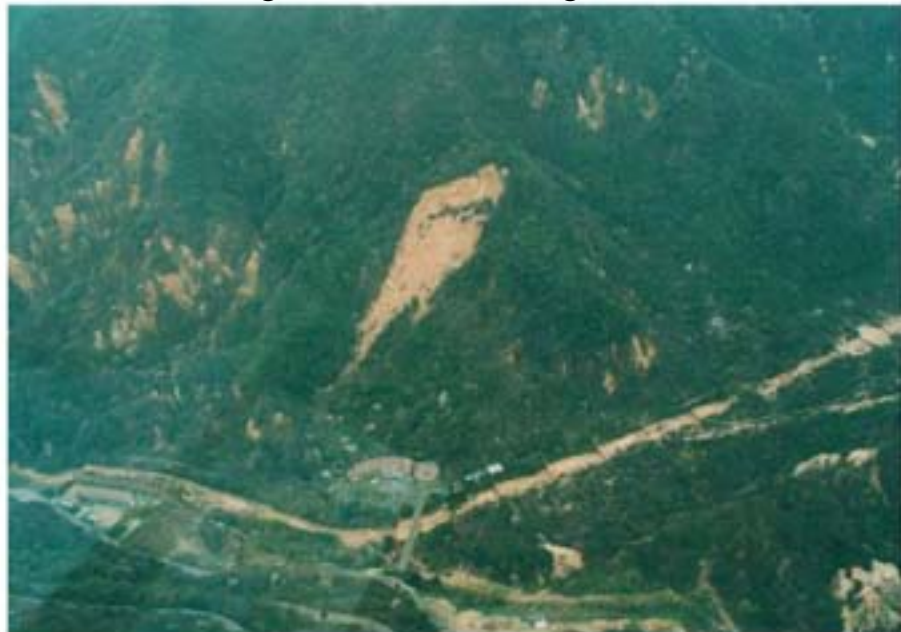
太多田川中流右岸側の崩壊。

右上:写真右側上方は、落差抗型小堰堤群の続く座頭谷。
