1995.1.17 大地震と六甲山地 写真によるその変形・変状の記録(20年間の経年変化)

Mt.Rokko and the Great Hanshin Earthquake of January 17,1995:
The Photographic Records of Landform Changes and Conditions after 20 Years

奈良大学 名誉教授 池田 碩
Emeritus Professor, Nara University Hiroshi Ikeda

国土交通省近畿地方整備局 六甲砂防事務所
Ministry of Land, Infrastructure and Transport and Tourism
Kinki Division ROKKO Sabo Office

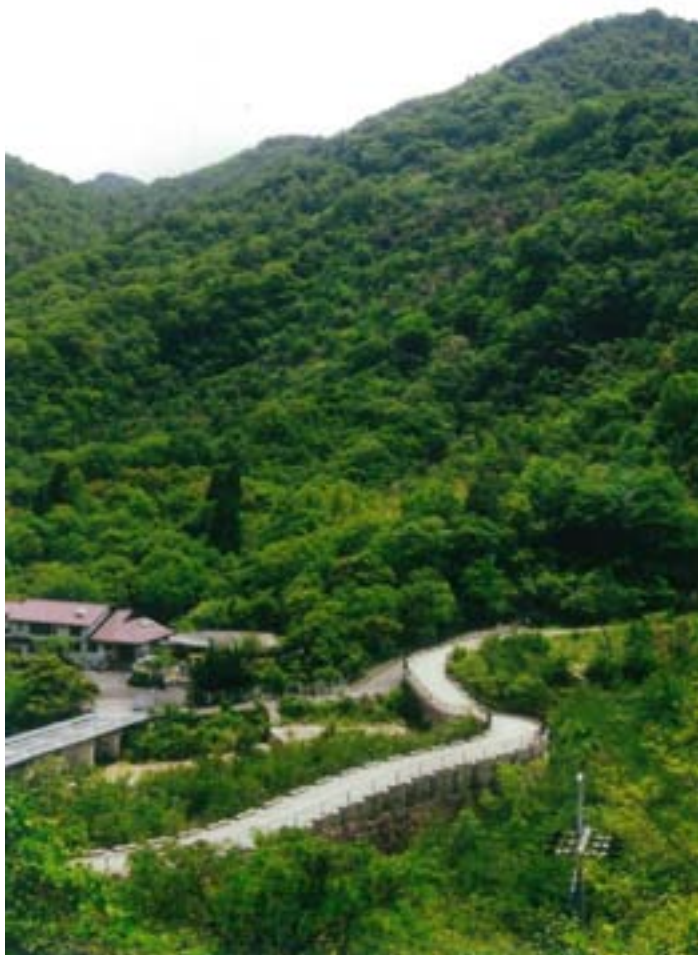
左: 植生工による樹木の成長が顕著で崩壊跡地はわからなくなっている(2015.5)。

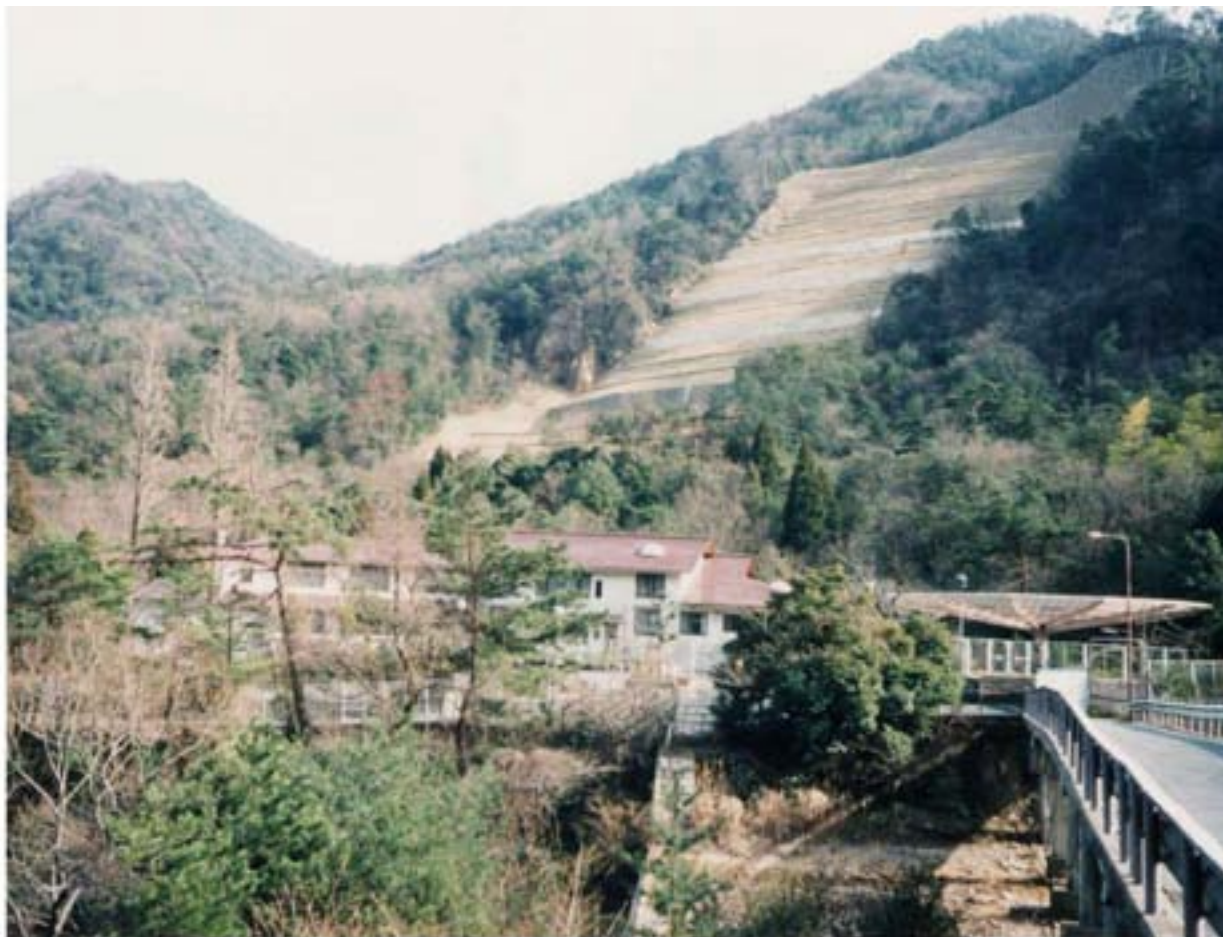
大崩壊地の下部に建造物が位置しているため緊急に砂防工事が行われた崩壊地。

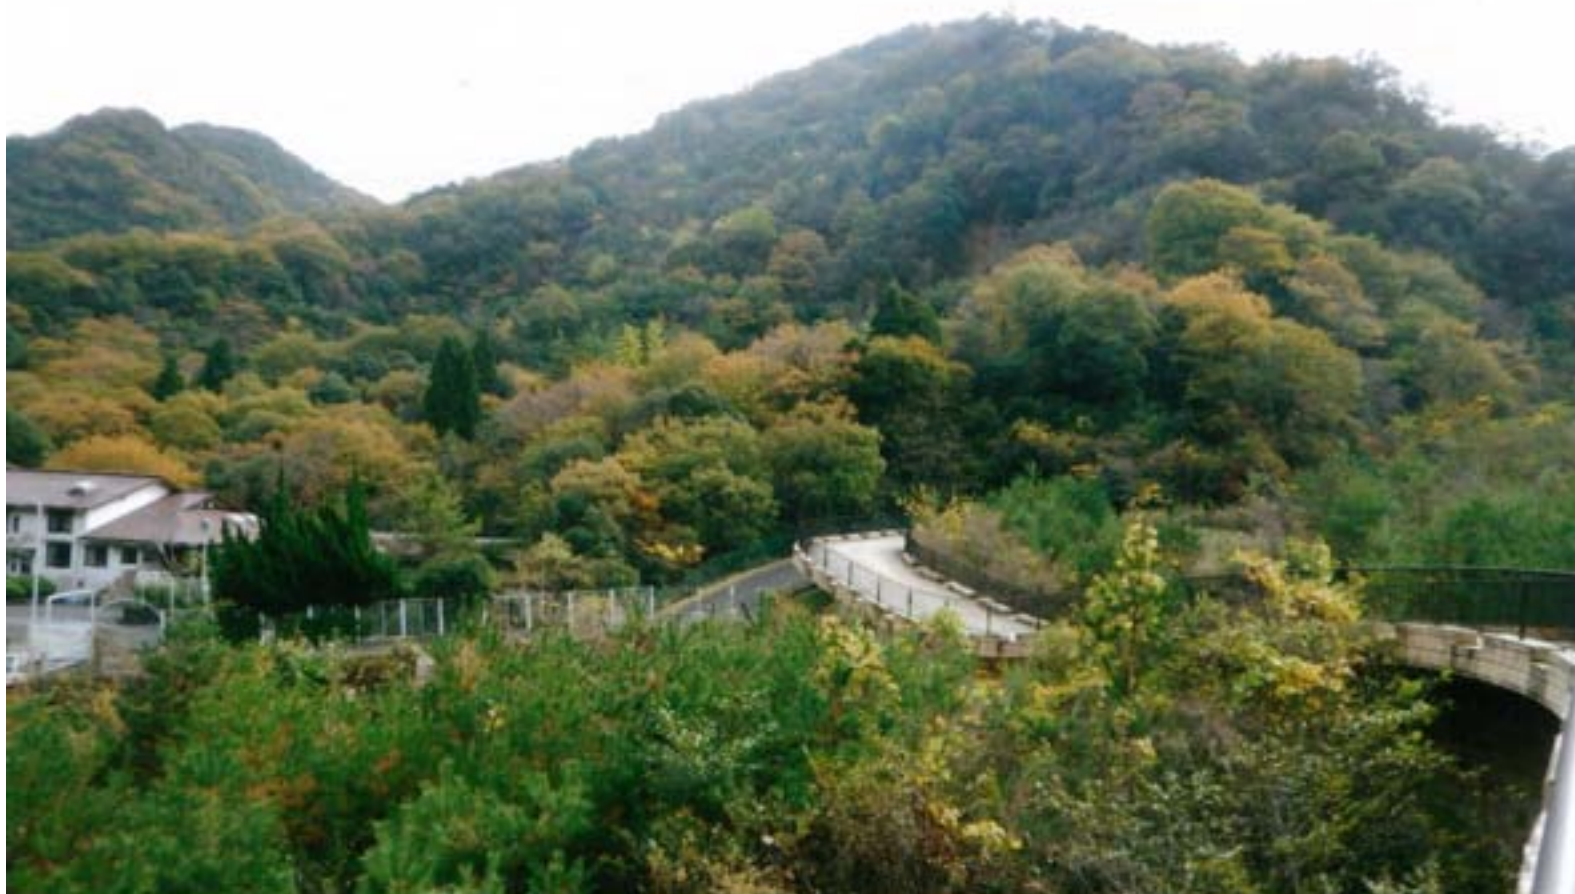
W-2 太多田川沿い右岸山地斜面の崩壊と、道路・橋の変状
Slope Collapse on Right Side of OTATARIVER and Damage to Road and Bridge

樹木の成長が顕著 (2015.11.21)。

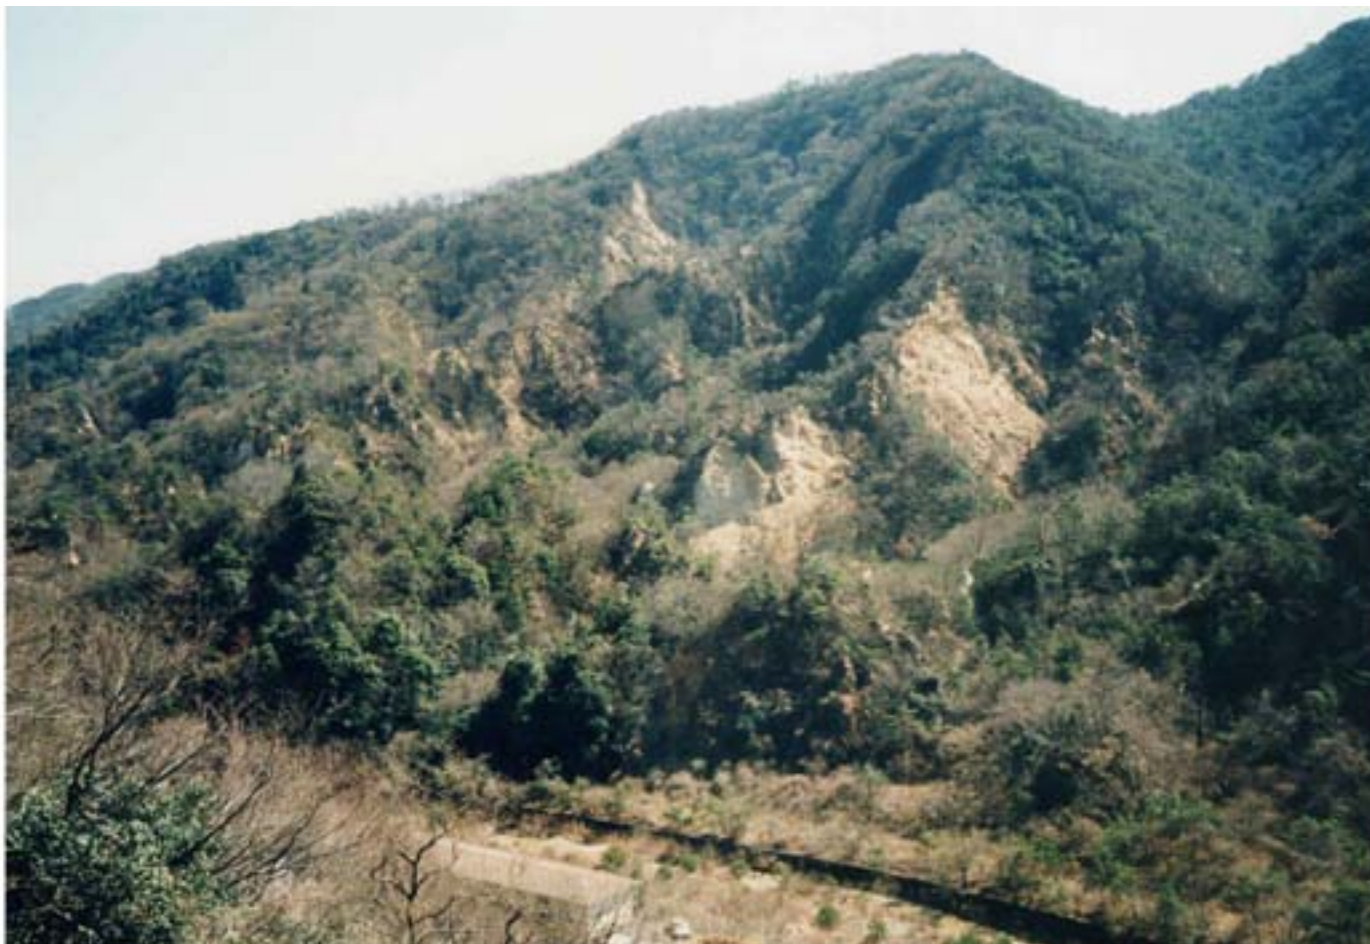
下方に建造物のない周辺の山腹斜面崩壊地は当時のままである。

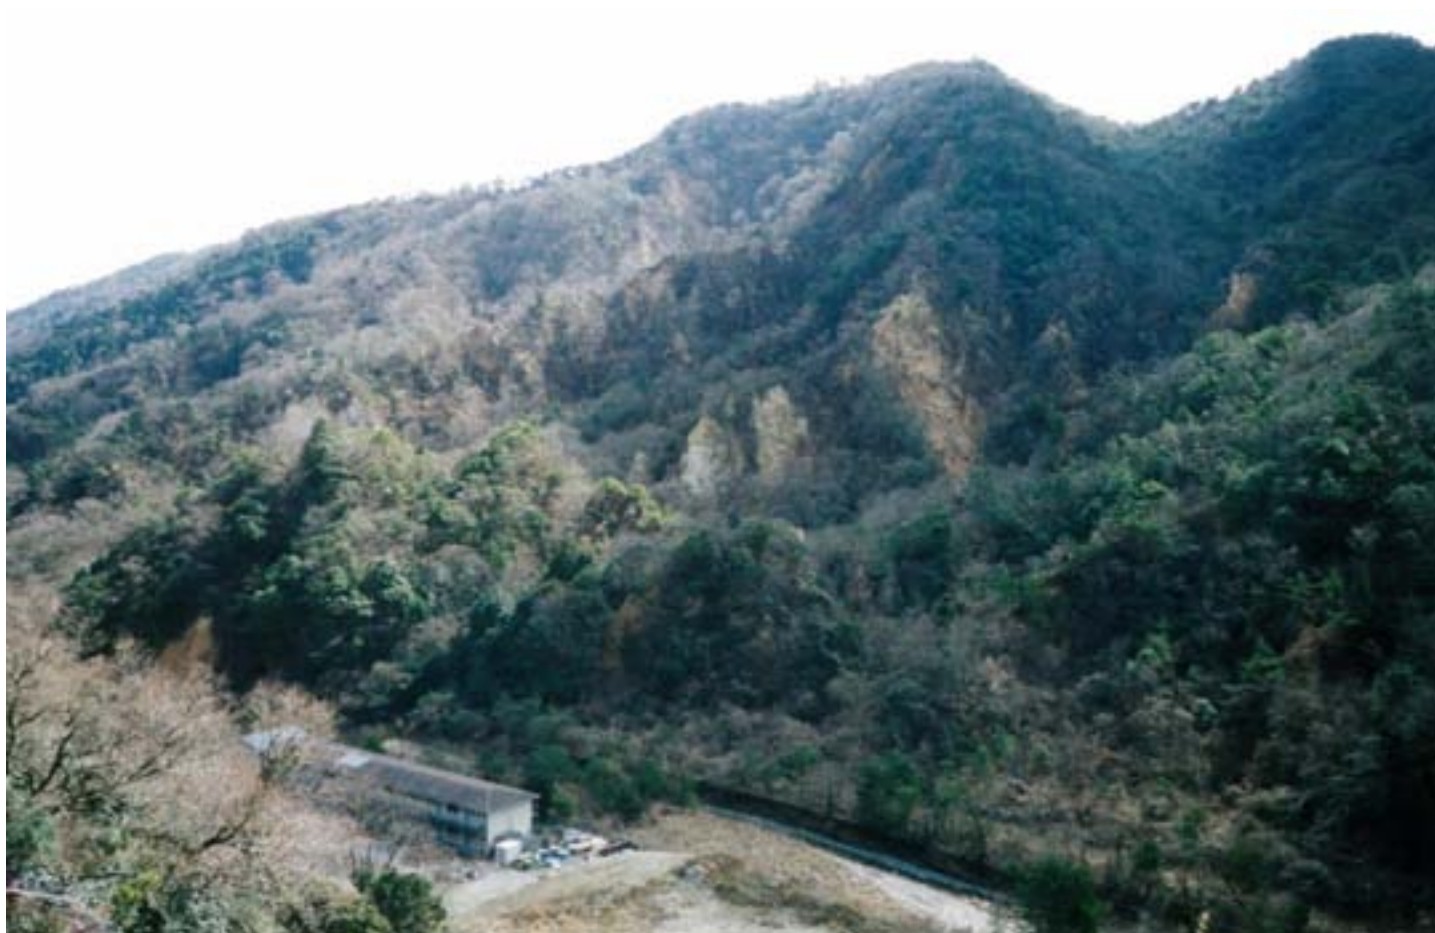
崩壊地の拡大傾向なし。植生の回復進む(2005)。

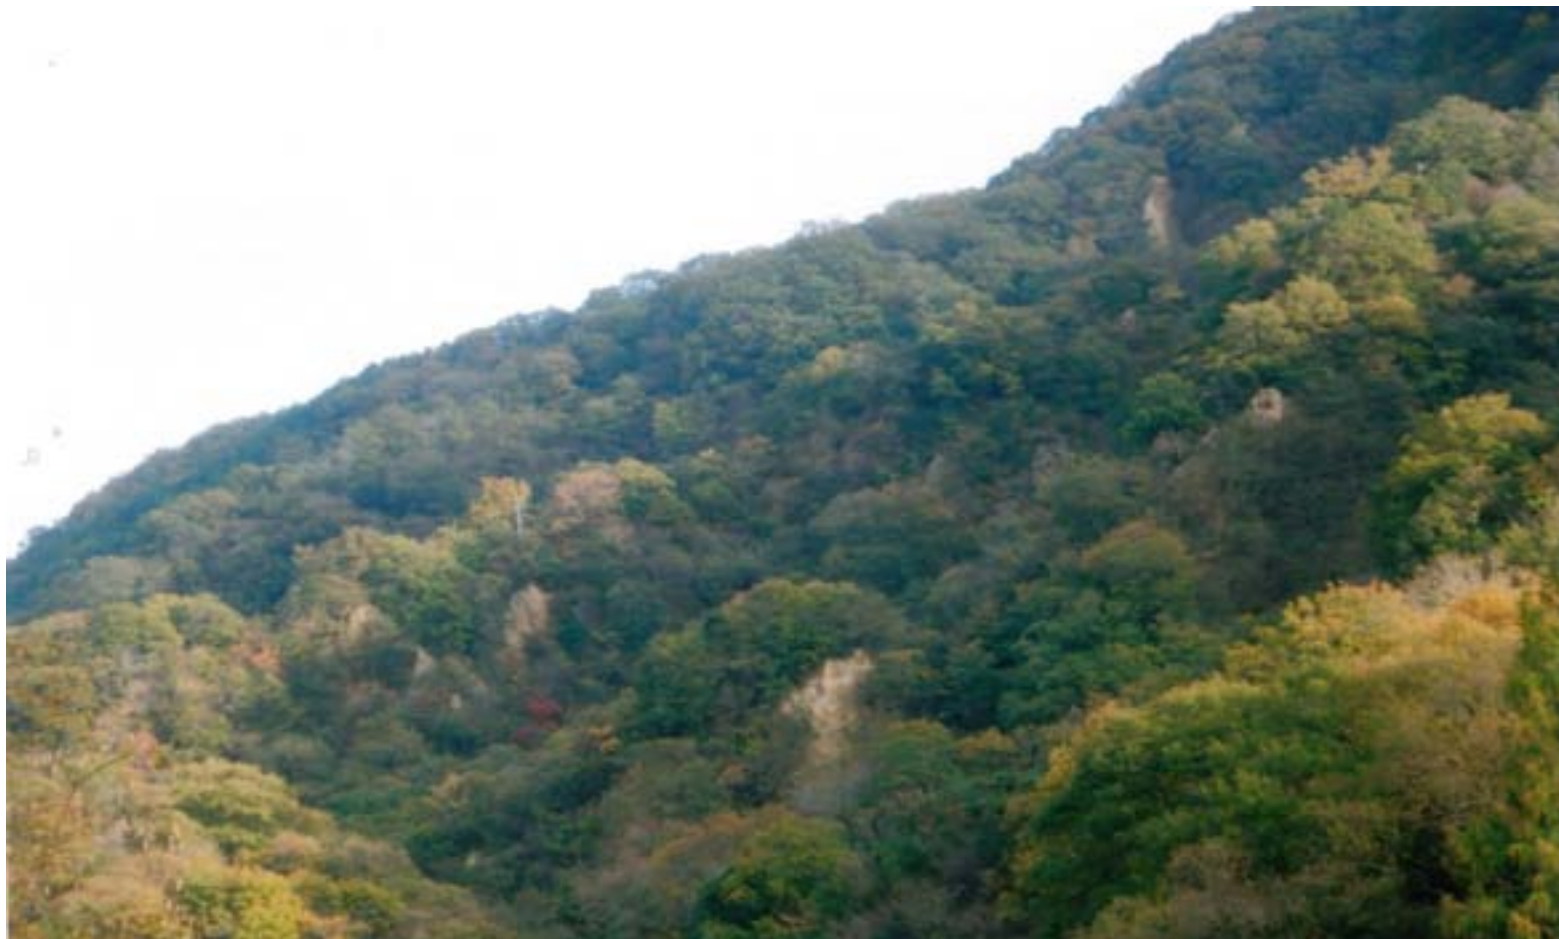
崩壊跡地は裸地部分も若干残っているが、樹木の成長が顕著である(2015.11.21)。

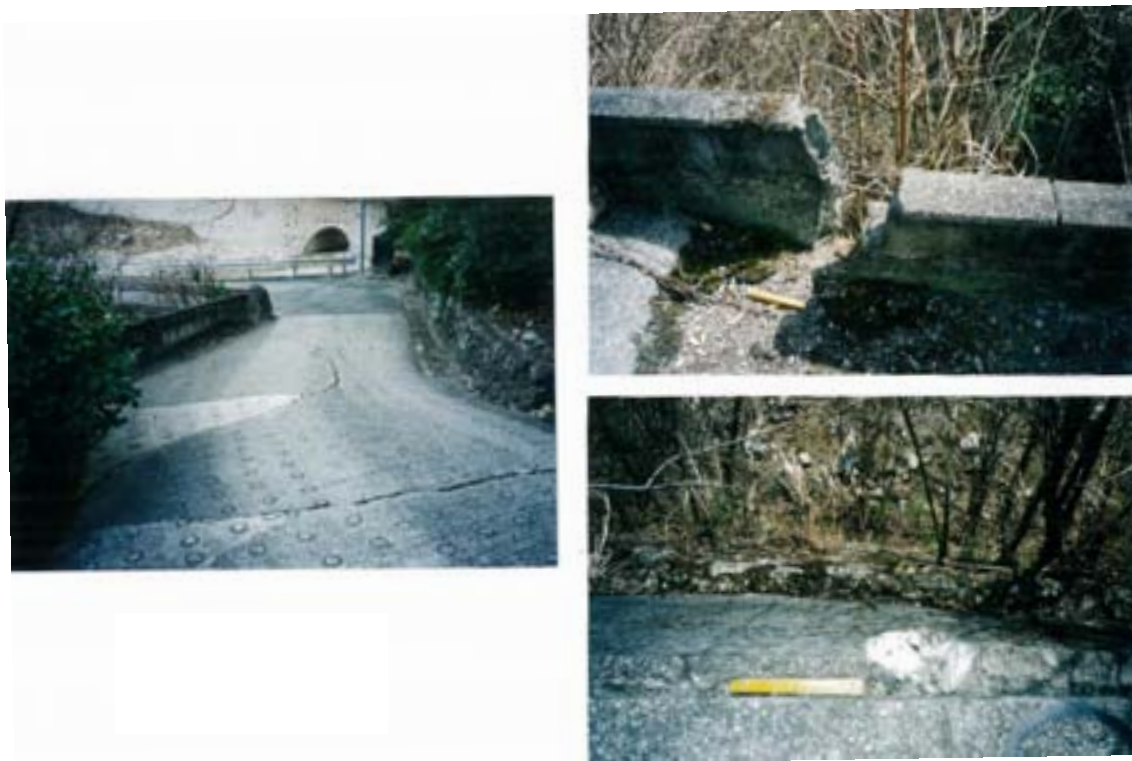
地震当時と同じ状況で補修は進んでいない(2005.2)。

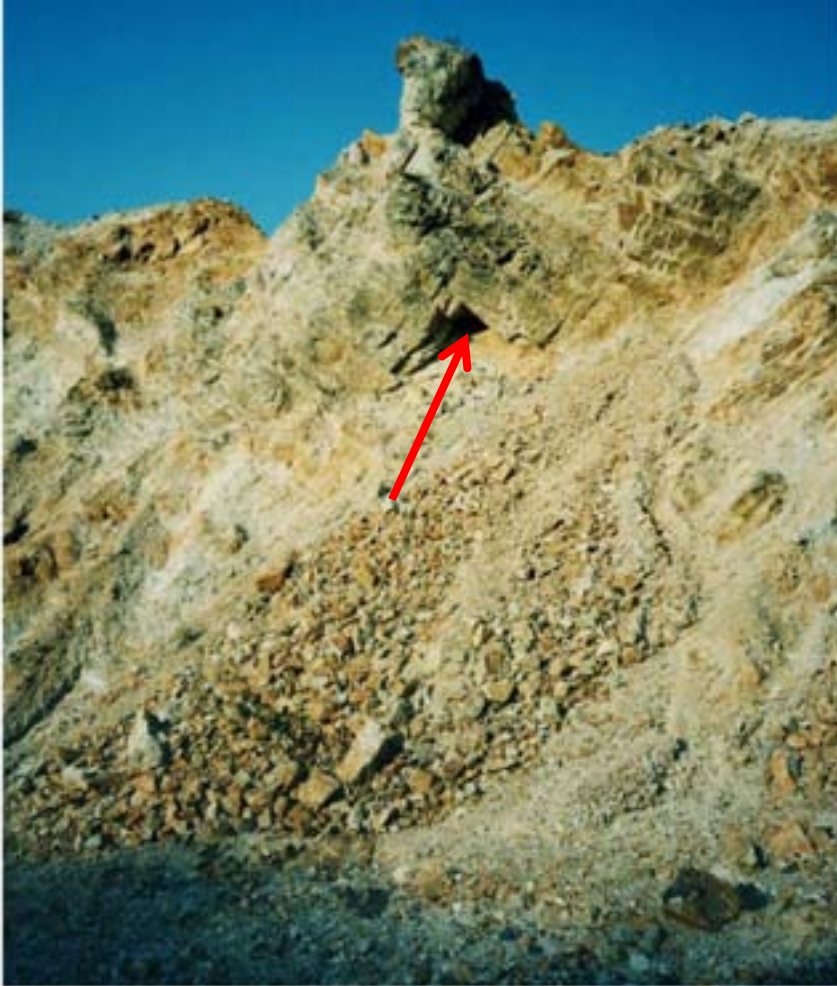
地震の衝撃による岩盤表面の剥離(図-11、図-18)。

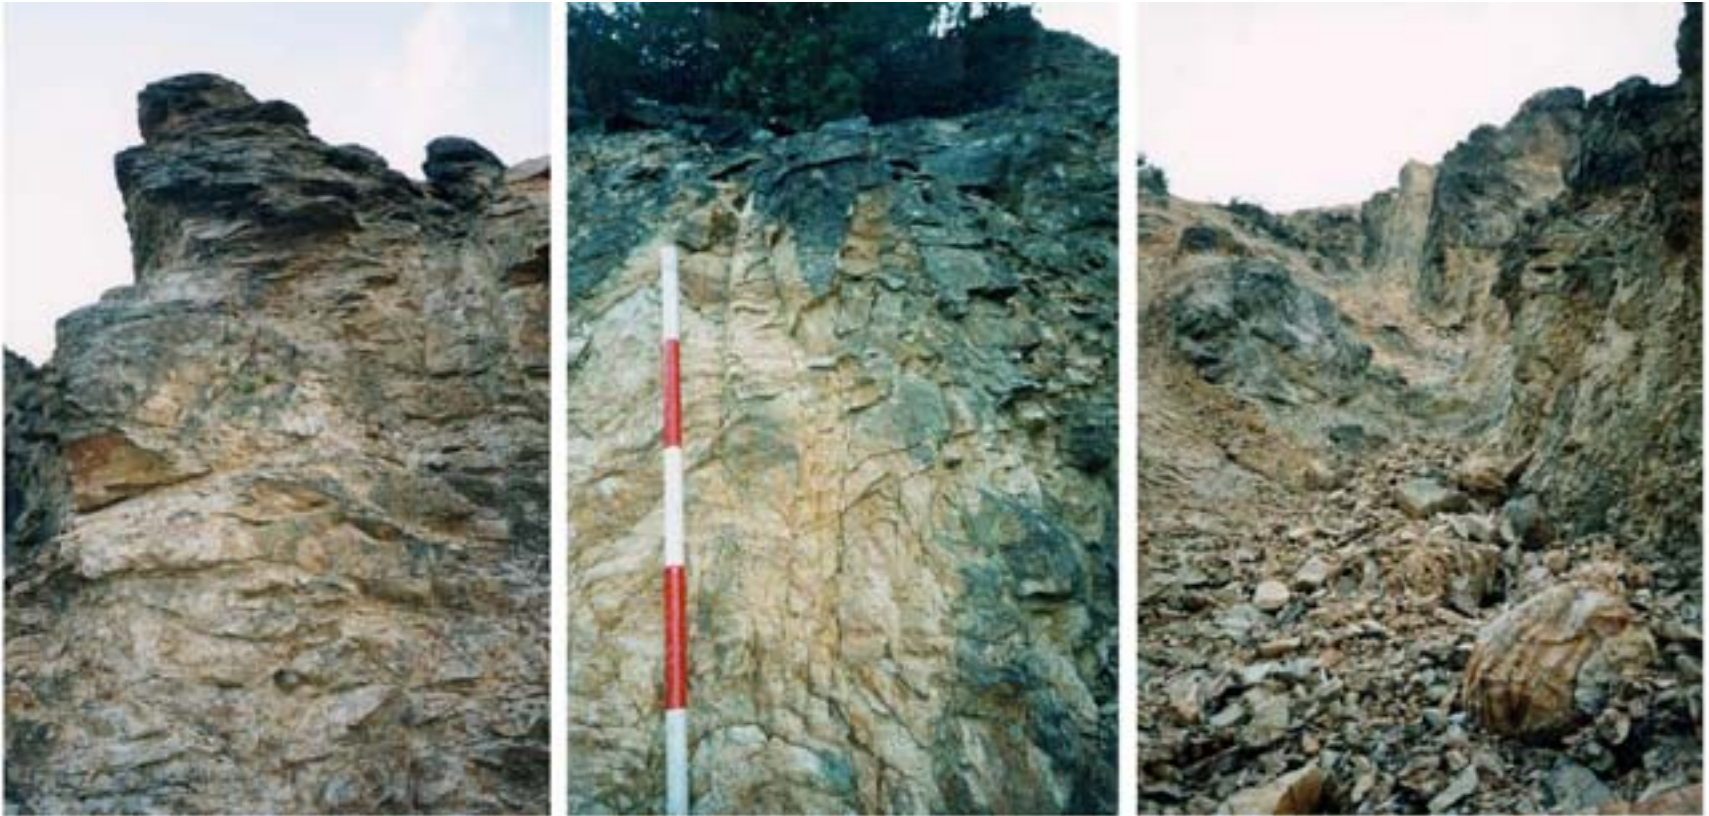
割れ目の密度の高い花崗岩の岩盤表面が、地震の衝撃で剥離し、落下している状況を示す
(図-11、図-18) (X-1へ) (地域とテーマへ)。

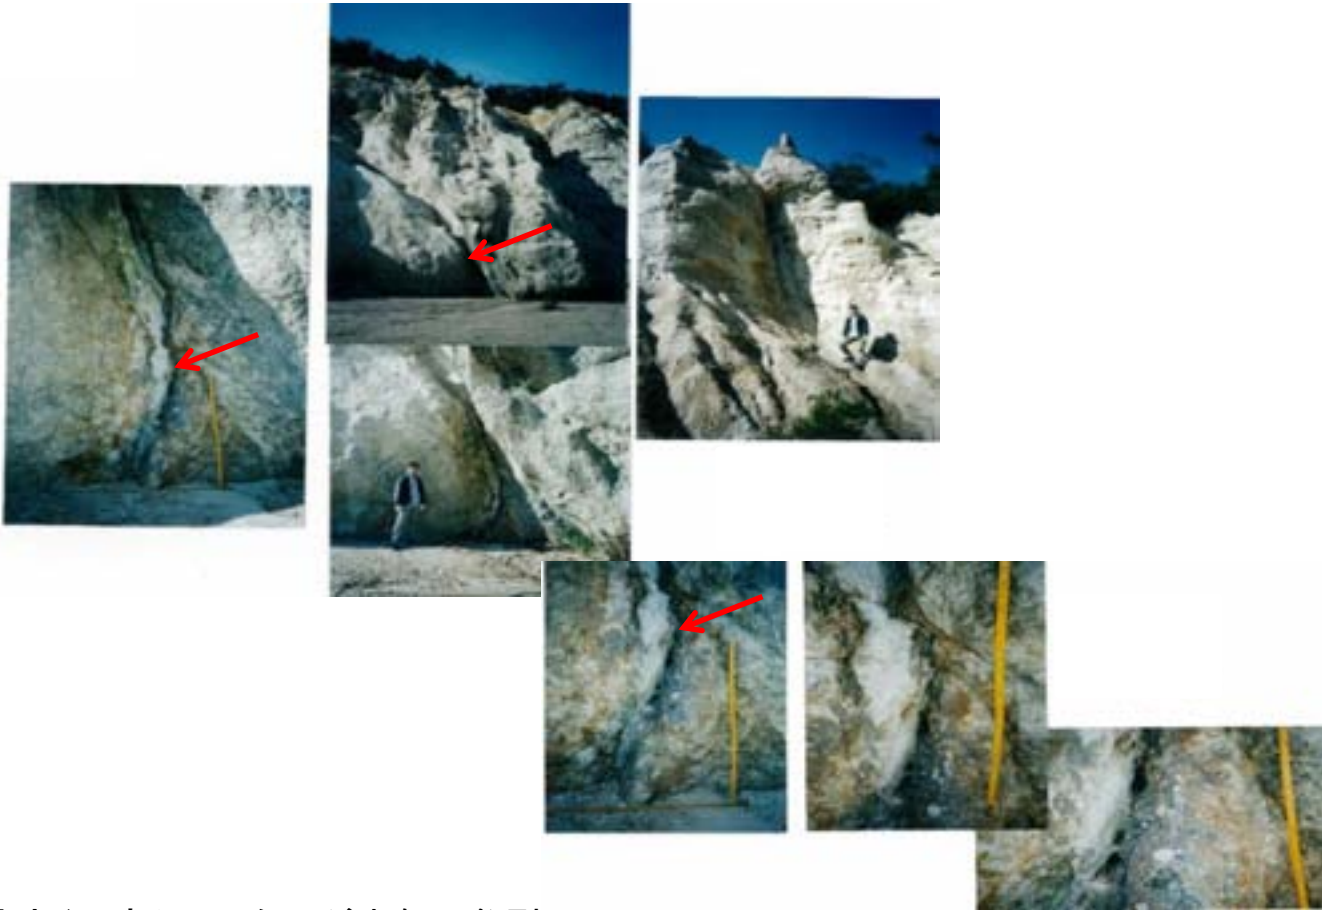
大きくは変化してないが岩盤の亀裂沿いの剥離、
細粒化が進み浸食、流出がゆっくりと進行中(2005.11)。
