近畿地方整備局 紀伊山地砂防事務所 記者発表	配布日時	平成26年8月12日 10時00分
------------------------------	------	----------------------

件名	・平成26年台風11号による赤谷地区及び栗平地区の河道閉塞部の一部侵食の発生について
----	--

## 台風11号に伴う赤谷及び栗平河道閉塞被災状況 所見

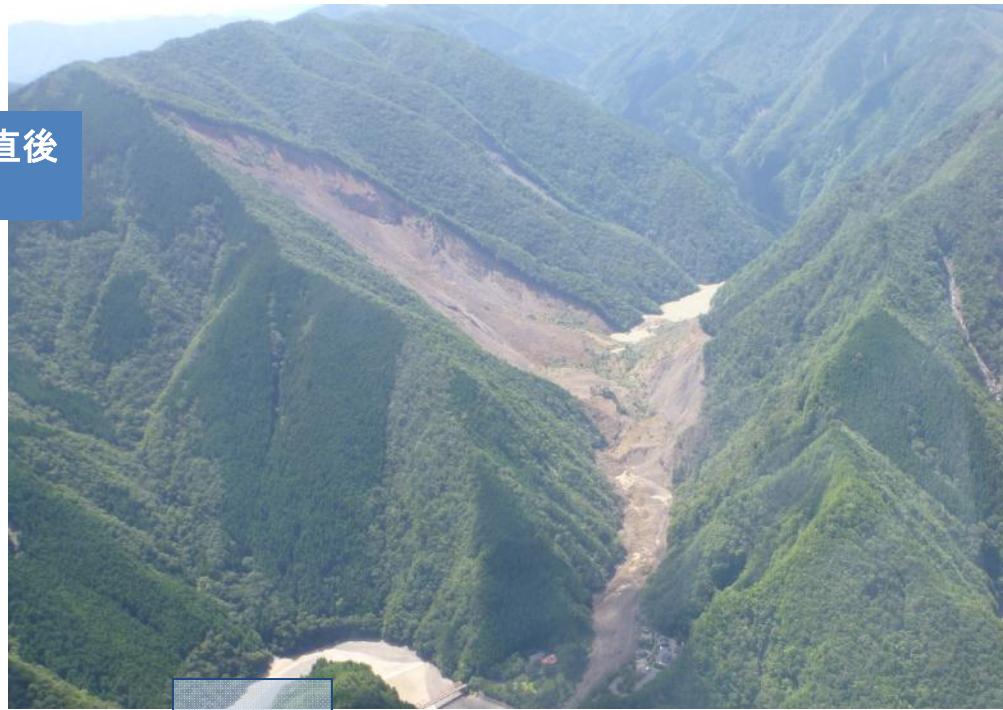
H23台風12号による被災直後  
(平成23年10月3日撮影)

河道閉塞による天然ダム  
の形成

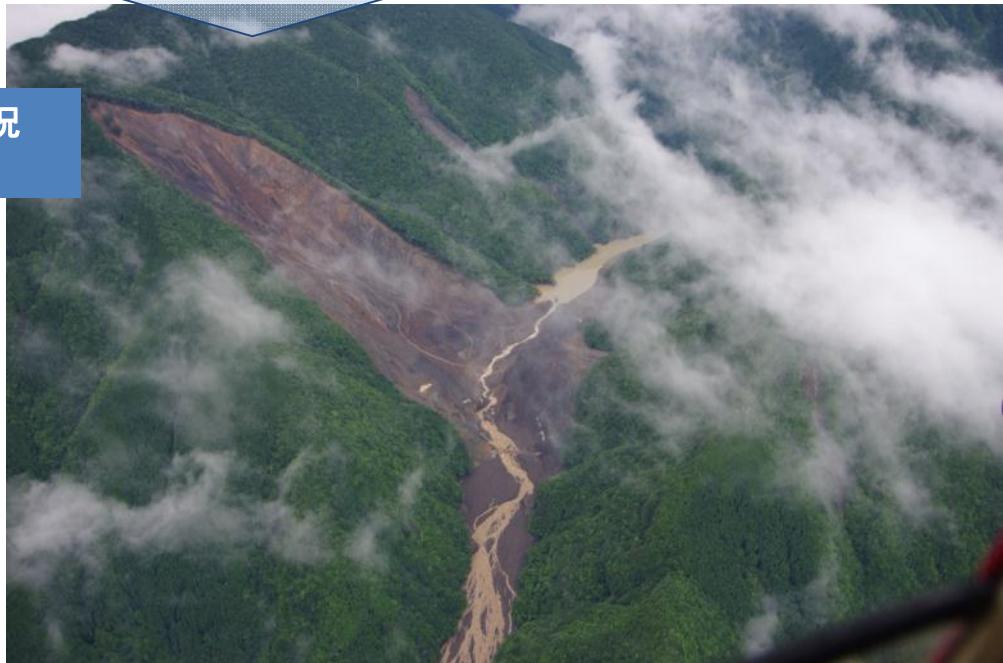
H26台風11号後の被災状況  
(平成26年8月11日撮影)

- ・ 累積降雨量 約330mm  
(8月8日 19:00～  
8月10日 8:00)
- ・ 最大時間雨量 31mm/h  
(8月10日 8時)

- ・ H23.9崩壊時の崩壊残土（左岸不安定土砂）の崩落と、仮排水路の流失及び縦侵食の拡大を確認。
- ・ 天然ダム形成後の最大となる降雨（330mm）により、不安定土砂の崩落とある程度の縦侵食が生じたと推察される。
- ・ ただし、平成26年7月末時点で本堤部が完成していた基幹堰堤が効果を発揮し、縦侵食の進行を軽減したものと考えられる。
- ・ なお、平成23年9月の深層崩壊斜面においては、新たな拡大崩壊やガリー侵食、目立った湧水は確認されなかった。

- ・ 直ちに下流部に被害が及ぶ危険性は小さいと考えられる。  
理由 ①平成23年9月の深層崩壊斜面に新たな拡大崩壊は認められない  
②基幹堰堤により、今後大幅な侵食が進む危険性は少ない  
ただし、台風の接近等の大霖が予想される場合は、十分な警戒が必要である。

- ・ 水位の観測、CCTVによる状況監視は警戒・避難体制上重要となることから、早期の復旧を行うとともに、地元自治体や住民と監視体制について十分情報共有を図ることが重要。
- ・ 基幹堰堤の効果は大きいと考えられることから、速やかな復旧及び残工事の完成を見込む必要がある。

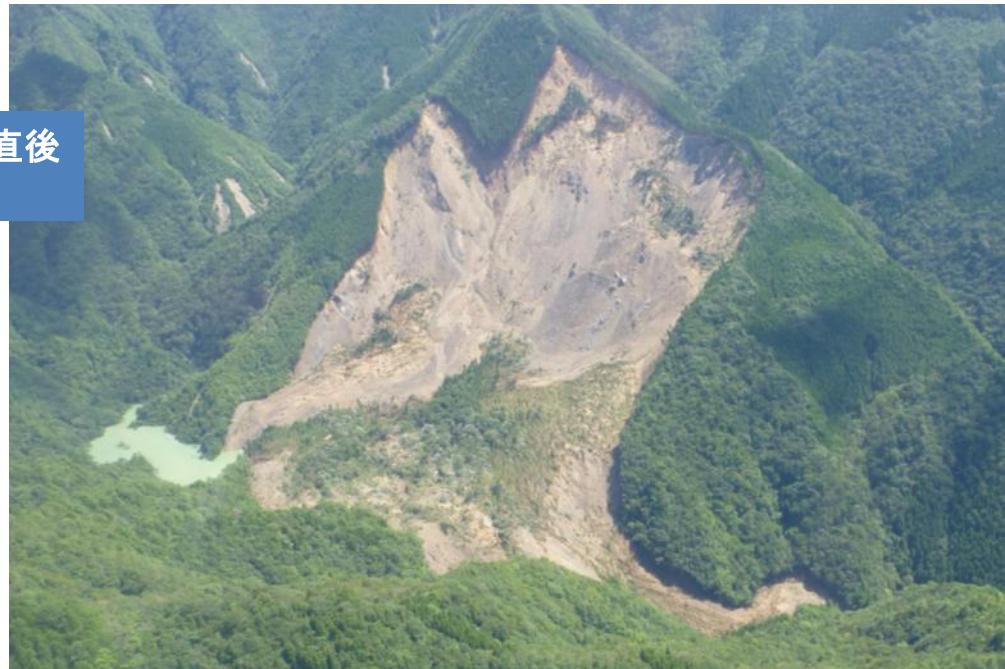
H23台風12号による被災直後  
(平成23年9月6日撮影)

河道閉塞による天然ダム  
の形成

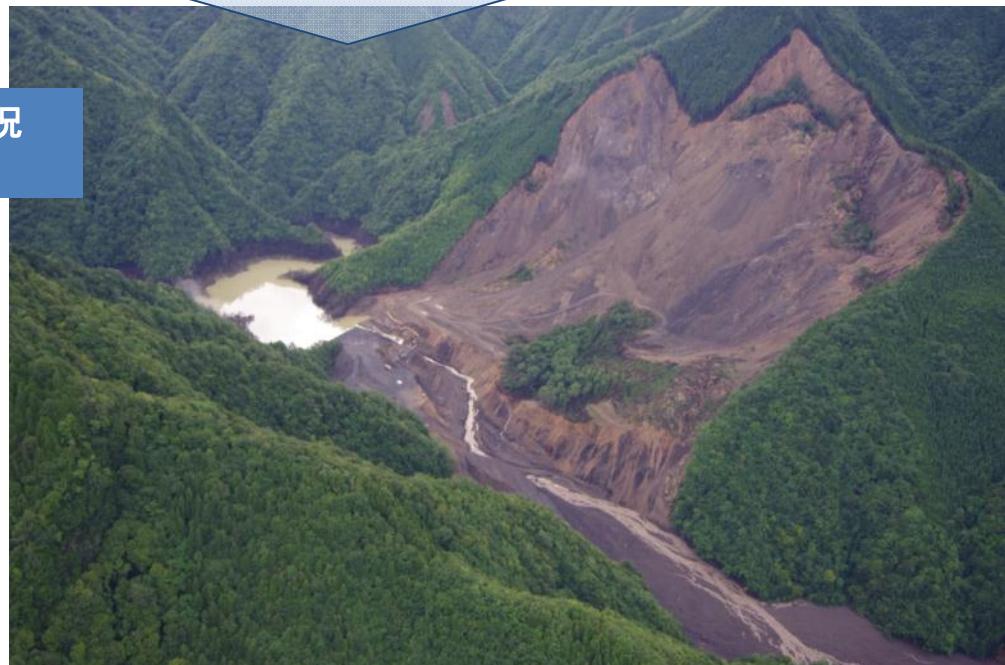
H26台風11号後の被災状況  
(平成26年8月11日撮影)

・累積降雨量 約475mm  
(8月9日 0:00～  
8月10日 6:00)

・最大時間雨量 30mm/h  
(8月9日 12時)

- ・ 仮排水路及び暗渠管の流失、縦横侵食の発生を確認。
- ・ 仮排水路を流下した流水により河道閉塞部の末端から侵食が進み、上流端に到達した段階で急速に縦横侵食が進んだと推察される。
- ・ なお、崩壊斜面については、空中からの調査においても、新たな拡大崩壊やガリー侵食、目立った湧水は確認されなかった。

- ・ 直ちに下流部に被害が及ぶ危険性は小さい。  
理由 縦侵食が進んだことによって、流路の勾配が侵食前に比べ小さくなつた  
ただし、台風の接近等の大霖が予想される場合は、十分な警戒が必要。

- ・ 水位の観測、CCTV による状況監視は警戒・避難体制上重要となることから、早期の復旧を行うとともに、地元自治体や住民と監視体制について十分情報共有を図ることが重要。
- ・ 速やかな基幹堰堤工事への着手が必要。
- ・ 流木の発生源や、河道閉塞部の直下流部へ堆積した土砂の再移動について、監視が必要。
- ・ 暗渠管による排水等の対策工の効果によって、河道閉塞土砂の侵食量及び湛水池からの流出量が低減されたものと考えられるが、詳細については今後検証が必要。
