| 件 名 | 土砂災害防止法に基づく緊急調査の随時情報 |

## 土砂災害随時情報（奈良県十津川流域） 第1号

## 土砂災害随時情報（和歌山県日置川流域） 第1号

## 土砂災害防止法に基づく緊急調査の随時情報

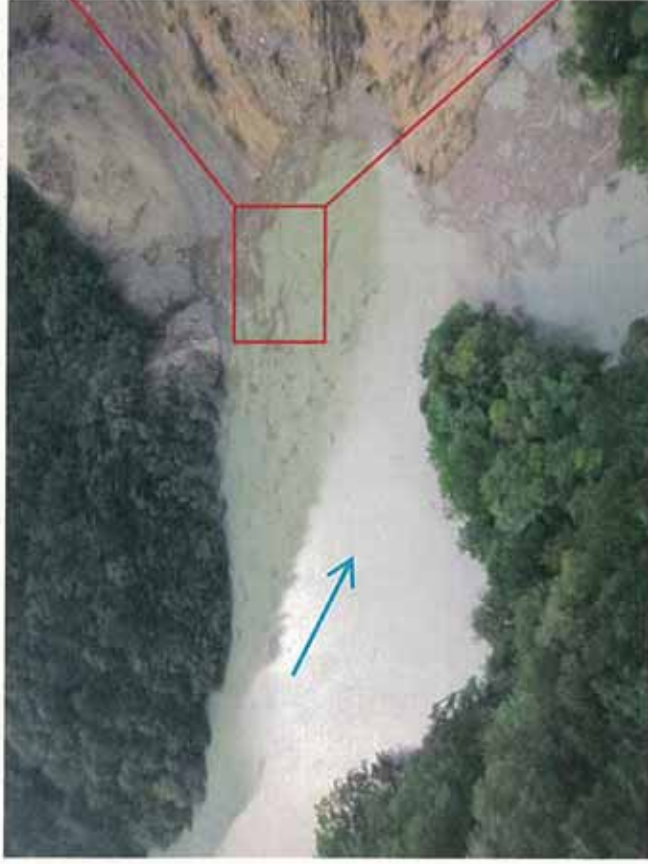
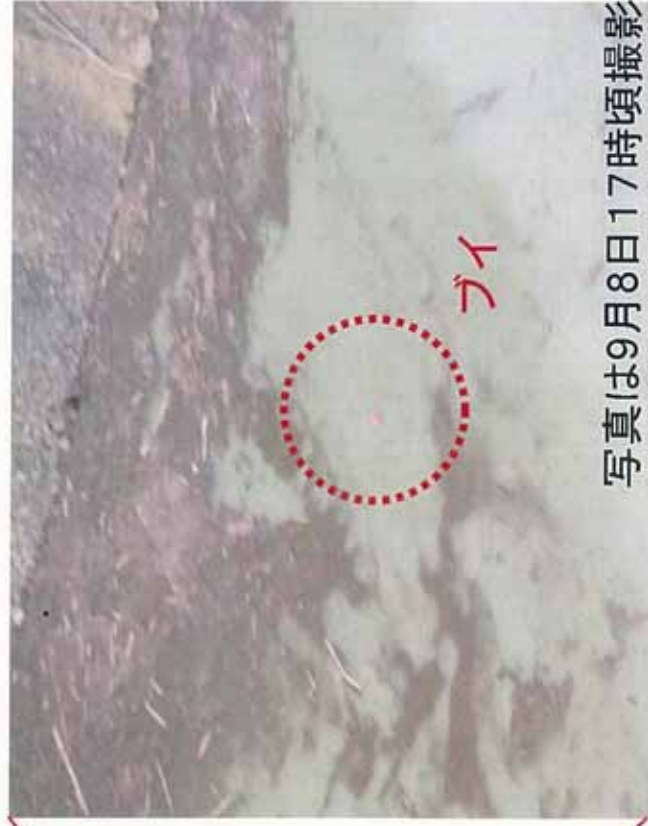
# 現在の水深状況（赤谷）

写真は9月8日17時頃撮影

水深差：6.68m（9/9 21:00）

想定越流開始点標高：530m

水面標高：523.32m（9/9 21:00）

水深：10.57m（9/9 21:00）

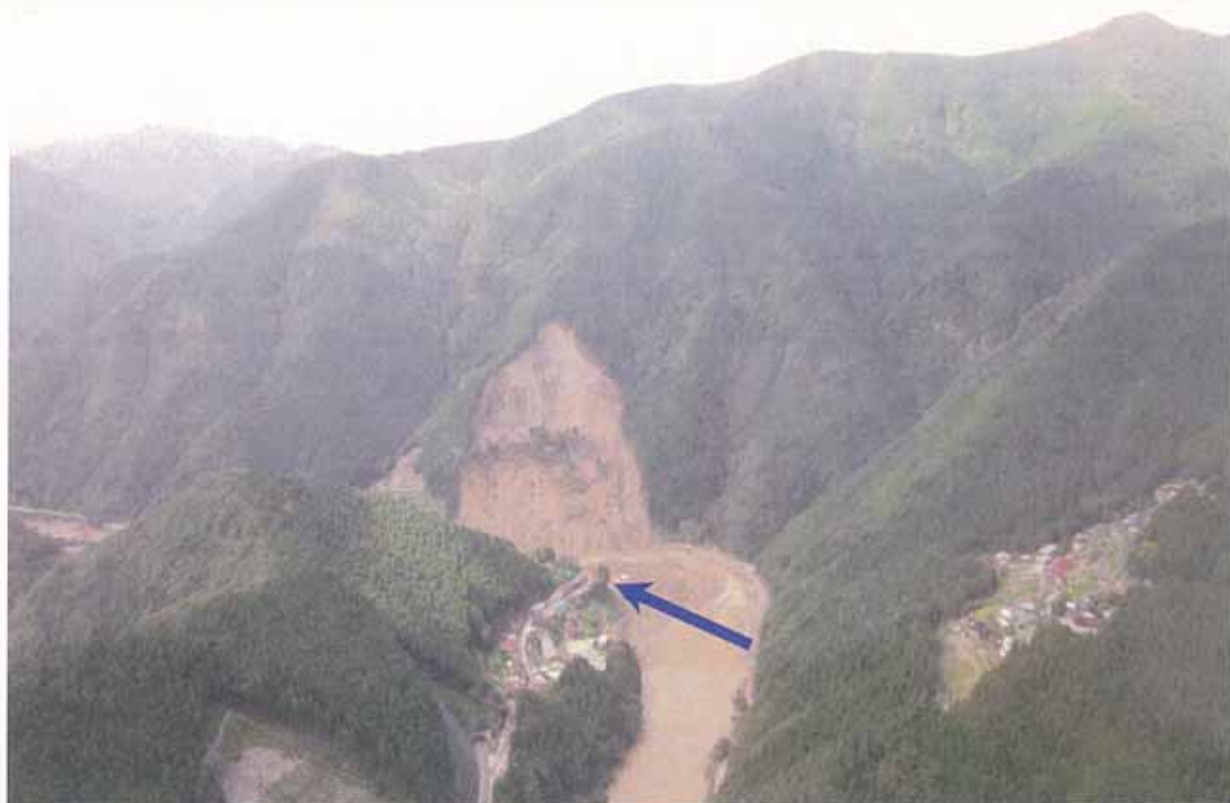
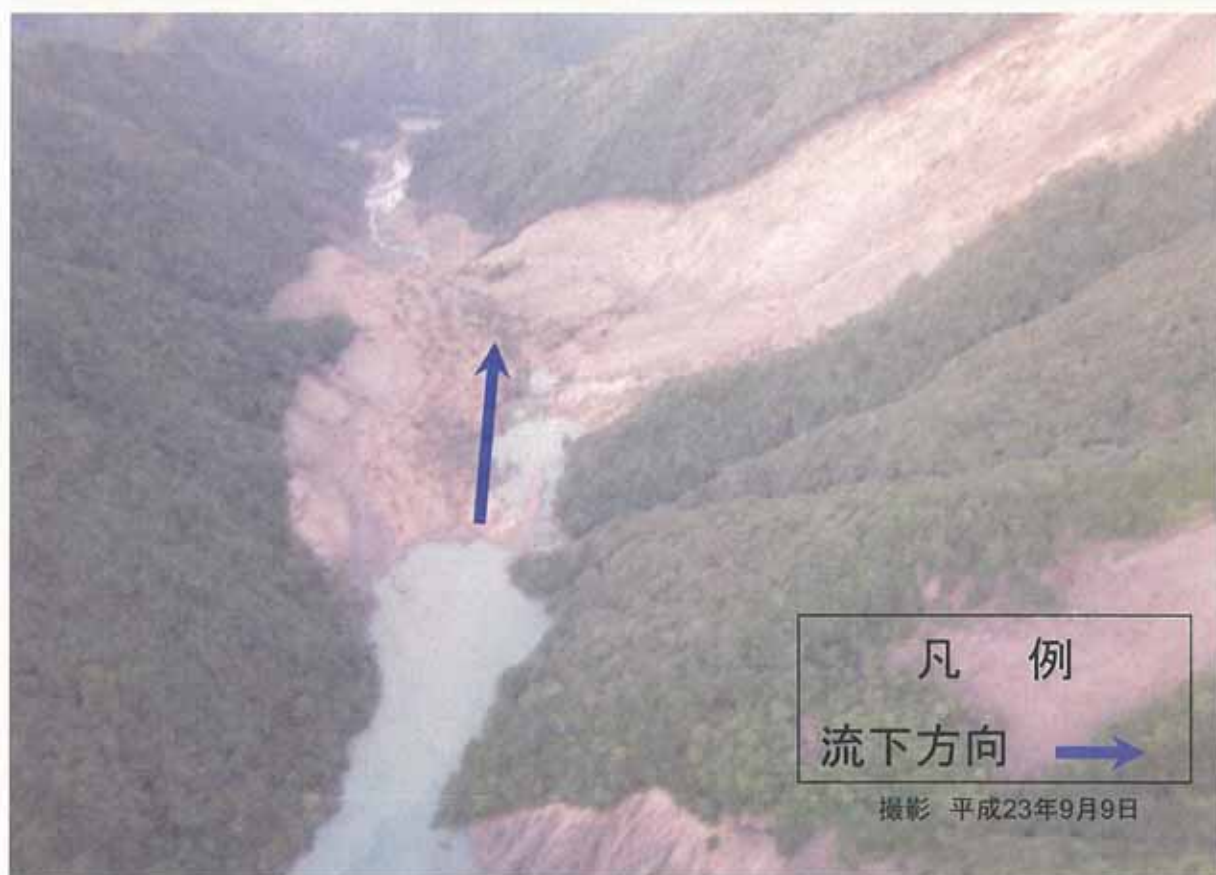
①奈良県熊野川(十津川)流域 五條市大塔町赤谷

赤谷については、堆積土砂の下流部から水がしみだしていましたが、安定性について検討を行ったところ、直ちに決壊に至る可能性は低いことが確認されました。

- ・堆積土砂の安定性について、水の浸透を考慮したモデルを用いて堆積土砂の安定計算を実施しました。
- ・堆積土砂の滑り面（崩壊の形状）について、3パターン想定して計算を行いました。
- ・全てのパターンにおいて、安全率（滑ろうとする力と抵抗力の比率）が1.0を上回ることを確認しました。

| パターン1：浅い位置で滑りが生じる | 安全率=2.23 |
| パターン2：より深い位置で滑りが生じる | 安全率=2.14 |
| パターン3：最も深い位置で滑りが生じるパターン | 安全率=1.71 |

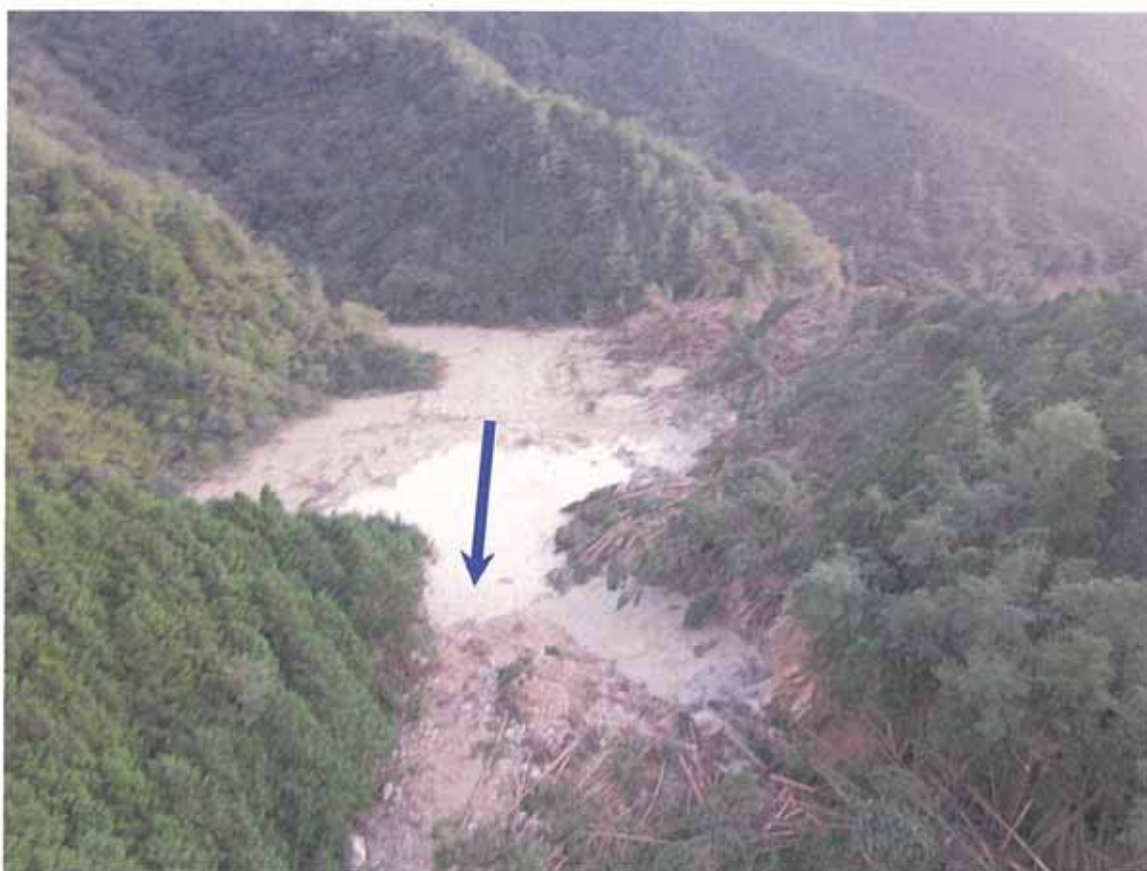
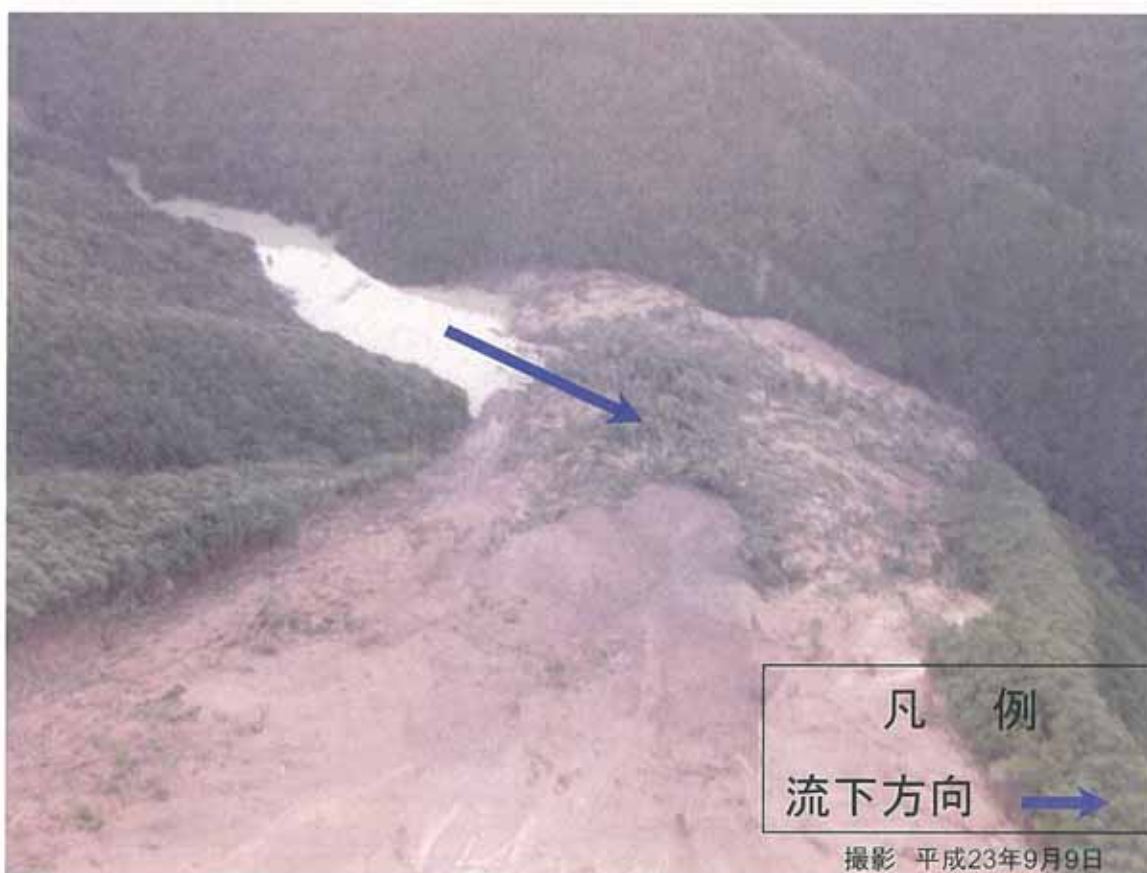
④和歌山県日置(ひき)川流域熊野(いや)

撮影 平成23年9月9日
