| 件名 | 土砂災害防止法に基づく緊急調査の随時情報 2 |

## 土砂災害随時情報（奈良県十津川流域） 第2号

## 土砂災害随時情報（和歌山県日置川流域） 第 2 号

## 土砂災害防止法に基づく緊急調査の随時情報 2

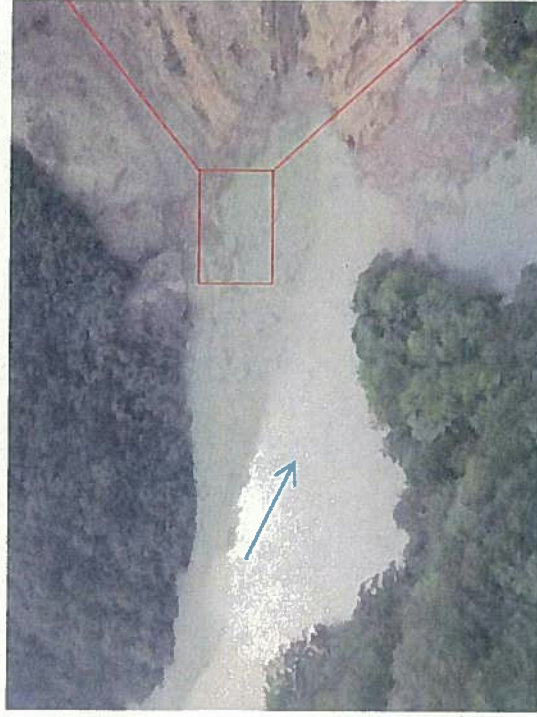
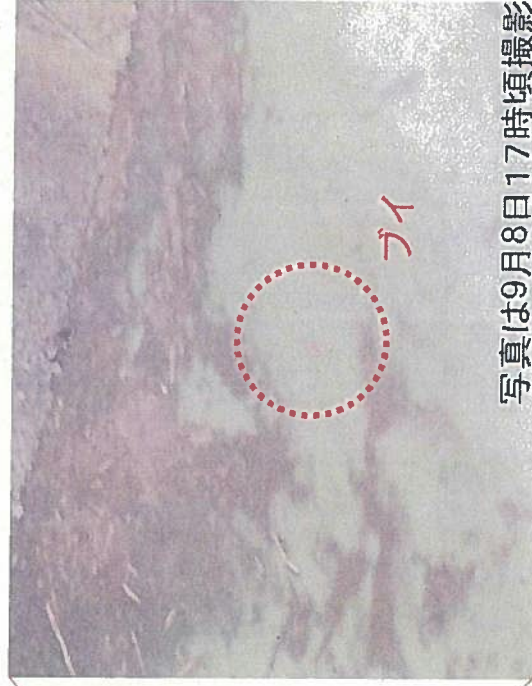
## 現在の水位状況（赤谷）

| 水位計設置箇所 | 計測開始日時 | 水位の変化概要 |
|---|---|---|
| 奈良県五條市大塔町赤谷 | 9月9日6:00 | 水位は、徐々に <u>低下</u> しています。 |

写真は9月8日17時頃撮影

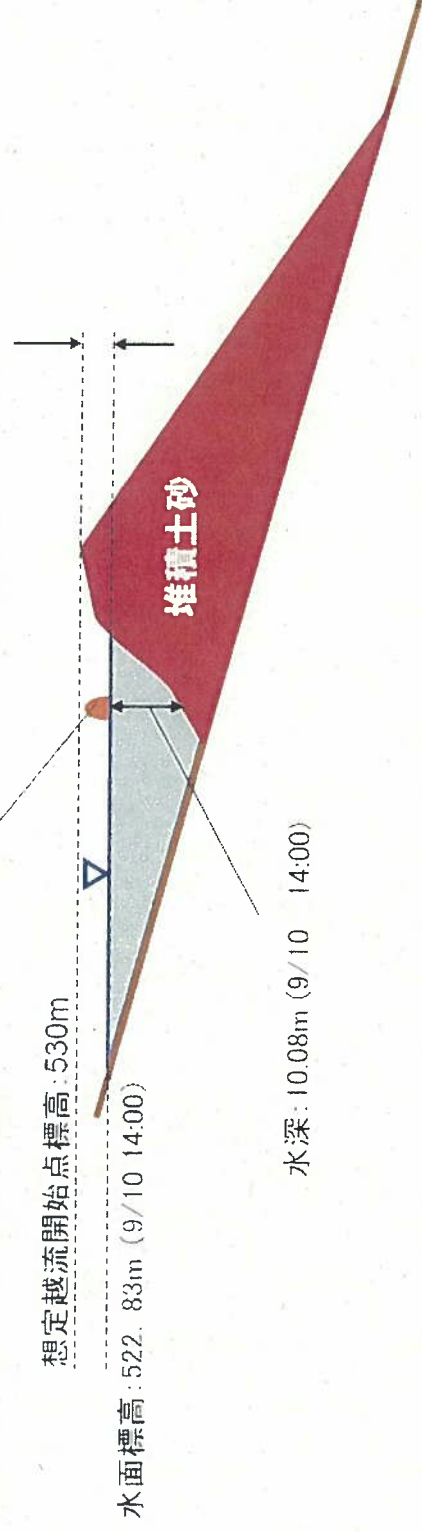
### ●堆積土砂と水位との関係

水位差: 7.17m (9/10 14:00)

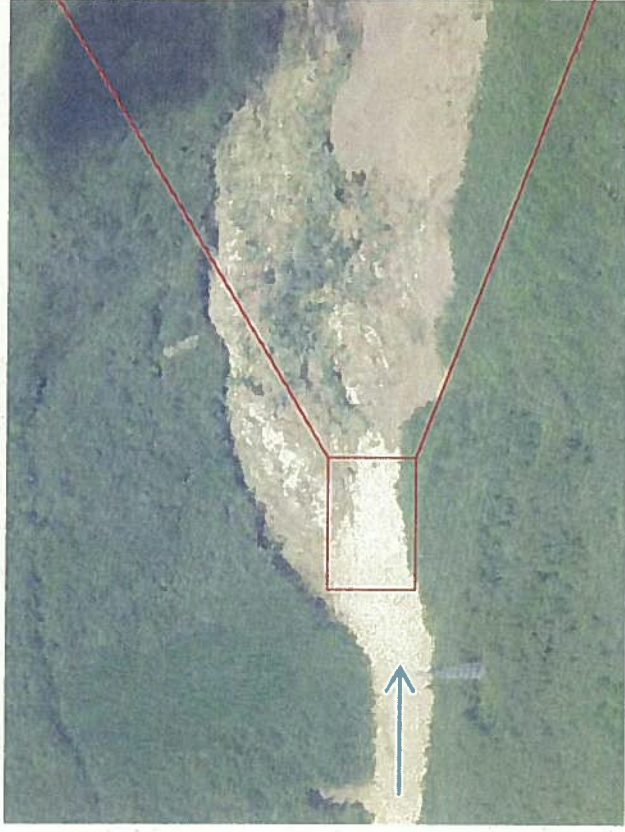
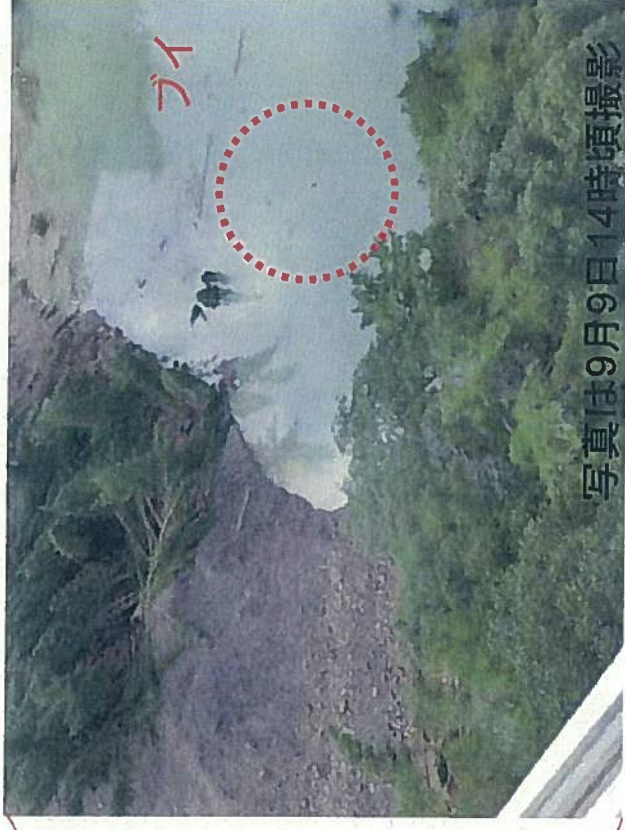
# 現在の水位状況（長殿）

| 水位計設置箇所 | 計測開始日時 | 水位の変化概要 |
|---|---|---|
| 奈良県十津川村長殿 | 9月9日15:00 | 水位は、徐々に <u>低下</u> しています。 |

写真は9月9日14時頃撮影

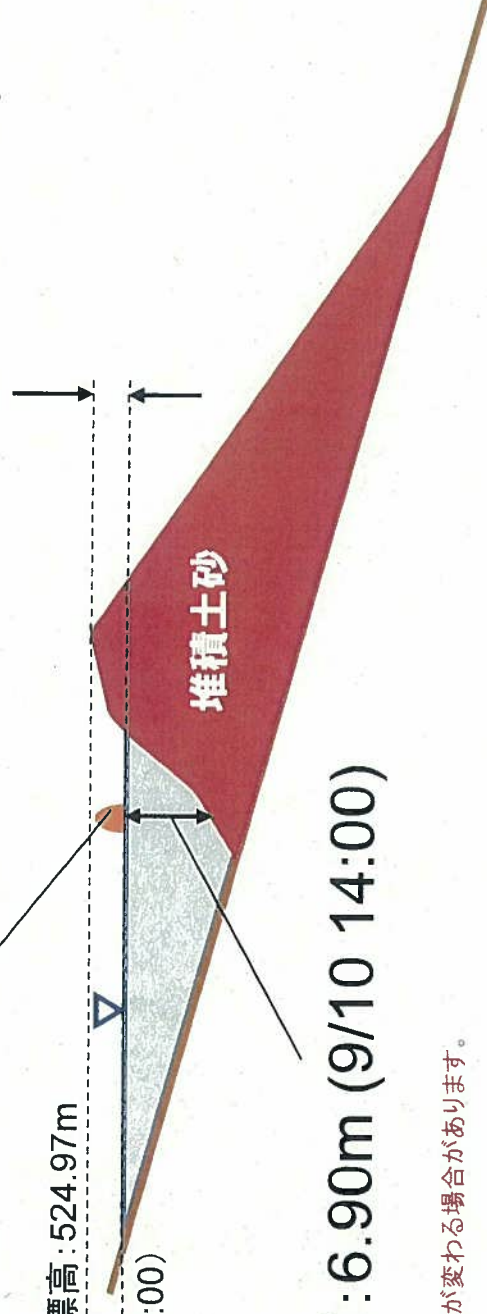
## ●堆積土砂と水位との関係

水位差: 16.20m (9/10 14:00)

想定越流開始点標高: 524.97m

水面標高: 508.77m (9/10 14:00)

水深: 6.90m (9/10 14:00)

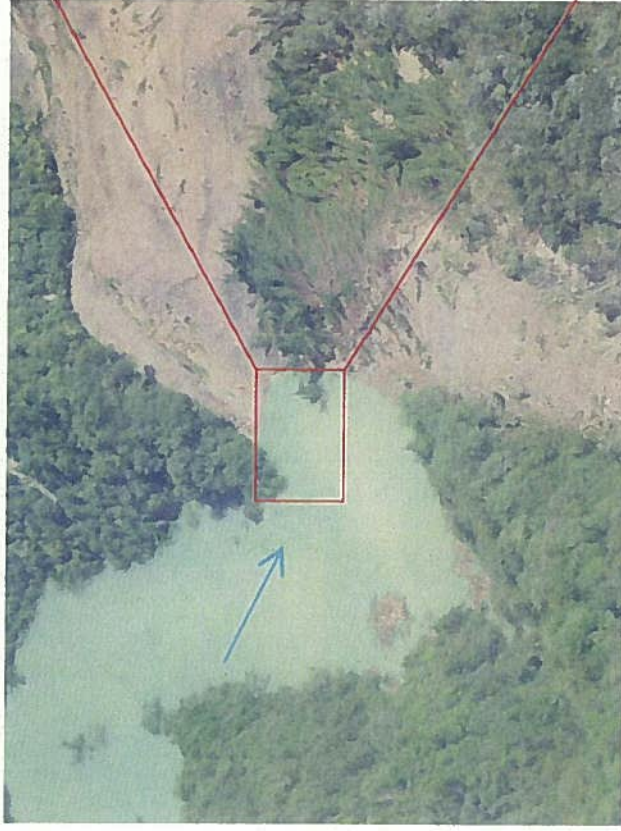
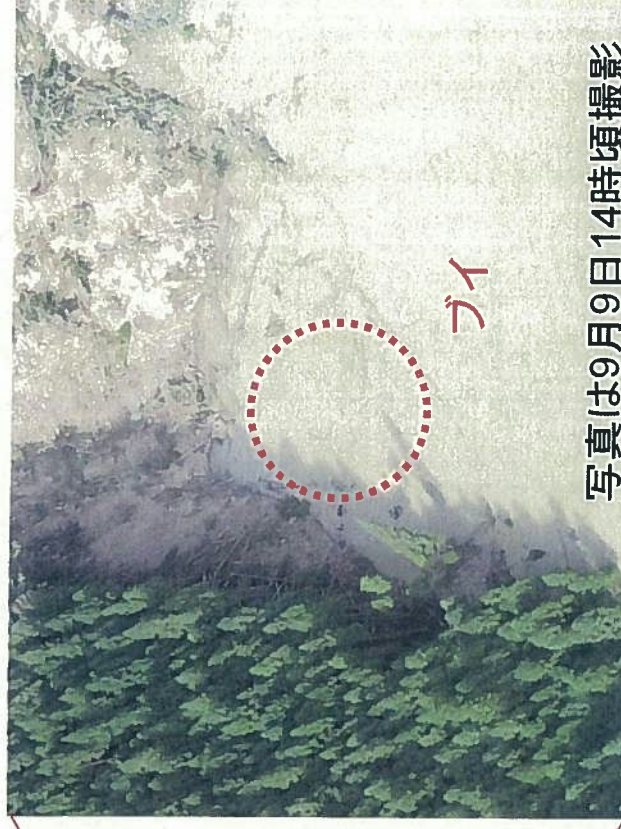
# 現在の水位状況（栗平）

| 水位計設置箇所 | 計測開始日時 | 水位の変化概要 |
|---|---|---|
| 奈良県十津川村栗平 | 9月9日15:00 | 水位は、徐々に <u>上昇</u> しています |

写真は9月9日14時頃撮影

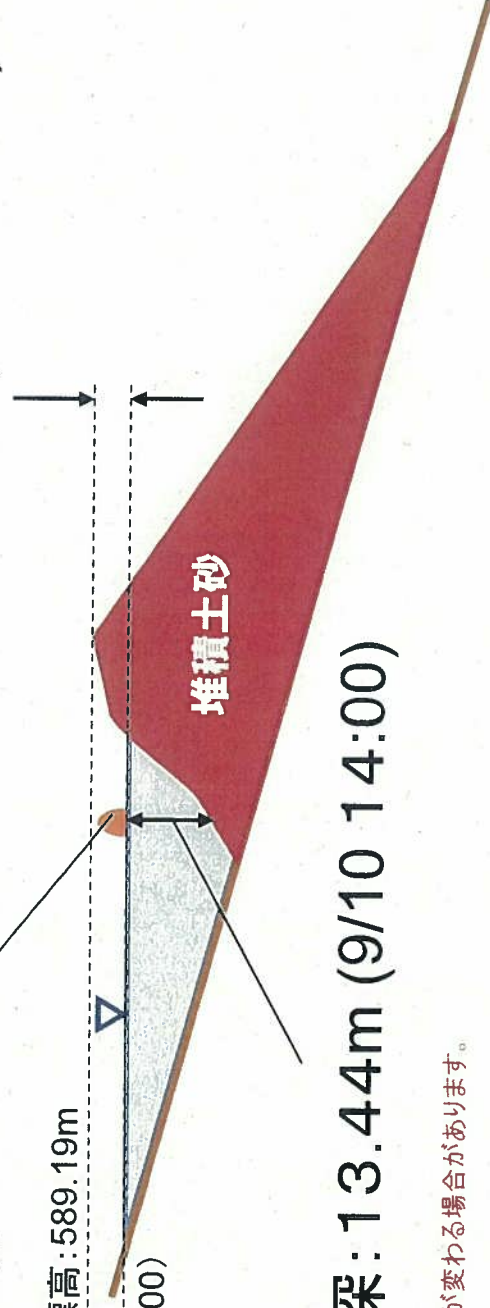
## ●堆積土砂と水位との関係

ブイ 水位差: 32.77m (9/10 14:00)

想定越流開始点標高: 589.19m

水面標高: 556.42m (9/10 14:00)

水深: 13.44m (9/10 14:00)

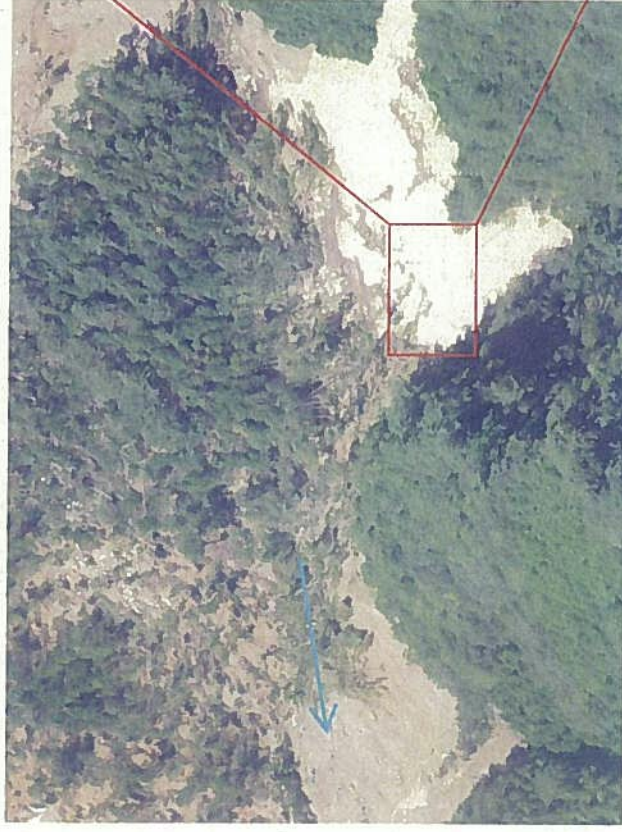
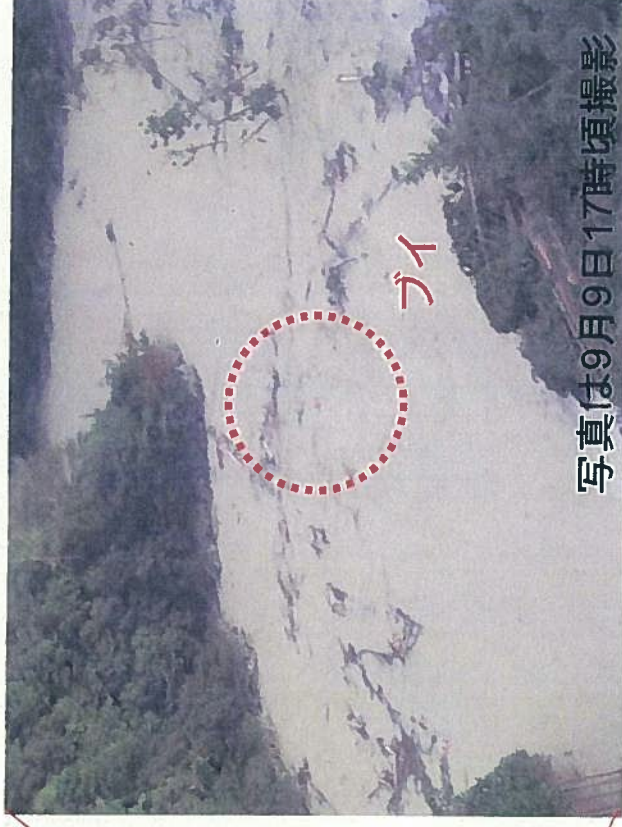
# 現在の水位状況（熊野）

| 水位計設置箇所 | 計測開始日時 | 水位の変化概要 |
|---|---|---|
| 和歌山県田辺市熊野 | 9月9日19:00 | 水位は、徐々に <u>低下</u> しています。 |

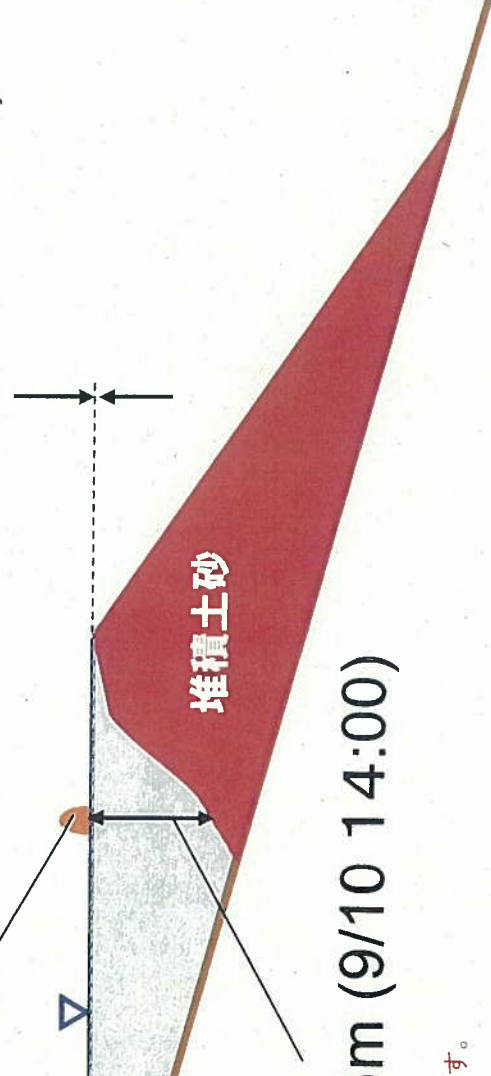
## ●堆積土砂と水位との関係

ブイ 水位差: 0.20m (9/10 14:00)

想定越流開始点標高: 506m

水面標高: 505.80m (9/10 14:00)

水深: 11.95m (9/10 14:00)
