和歌山河川国道事務所で ICT 活用工事が竣工！ ICT 検査官による検査を実施

～事務所ICT検査官4人が臨場立会！～

- 日時：平成29年2月13日(月) 10時00分～
- 工事名：**だん**地区河道掘削工事
- 事務所名：和歌山河川国道事務所
- 検査場所：和歌山県岩出市岡田地先
- 工事概要：河川土工/掘削工・残土処理工
57,200m³ L=992m A=50,694m²

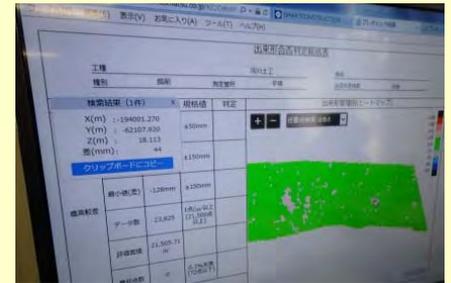
<モニター画面>

モニター画面より現場確認の任意点を選定

任意の点(3点)を選定 X、Y、Z
 ①X=-193992.720、Y=-62092.720、Z=18.061
 ②X=-194001.270、Y=-62107.920、Z=18.113
 ③X=-194103.020、Y=-61841.070、Z=18.107

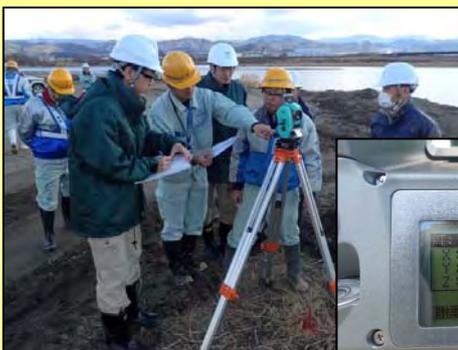
<計測状況>

- ・ 検査職員が指定した任意のポイント(3箇所)でTSを用いて標高較差を確認。
- 《小崎検査官》出来形管理基準の規格値を満足する結果であった。
