# 平成19年度 円山川堤防詳細点検結果情報図

# 堤防の詳細点検

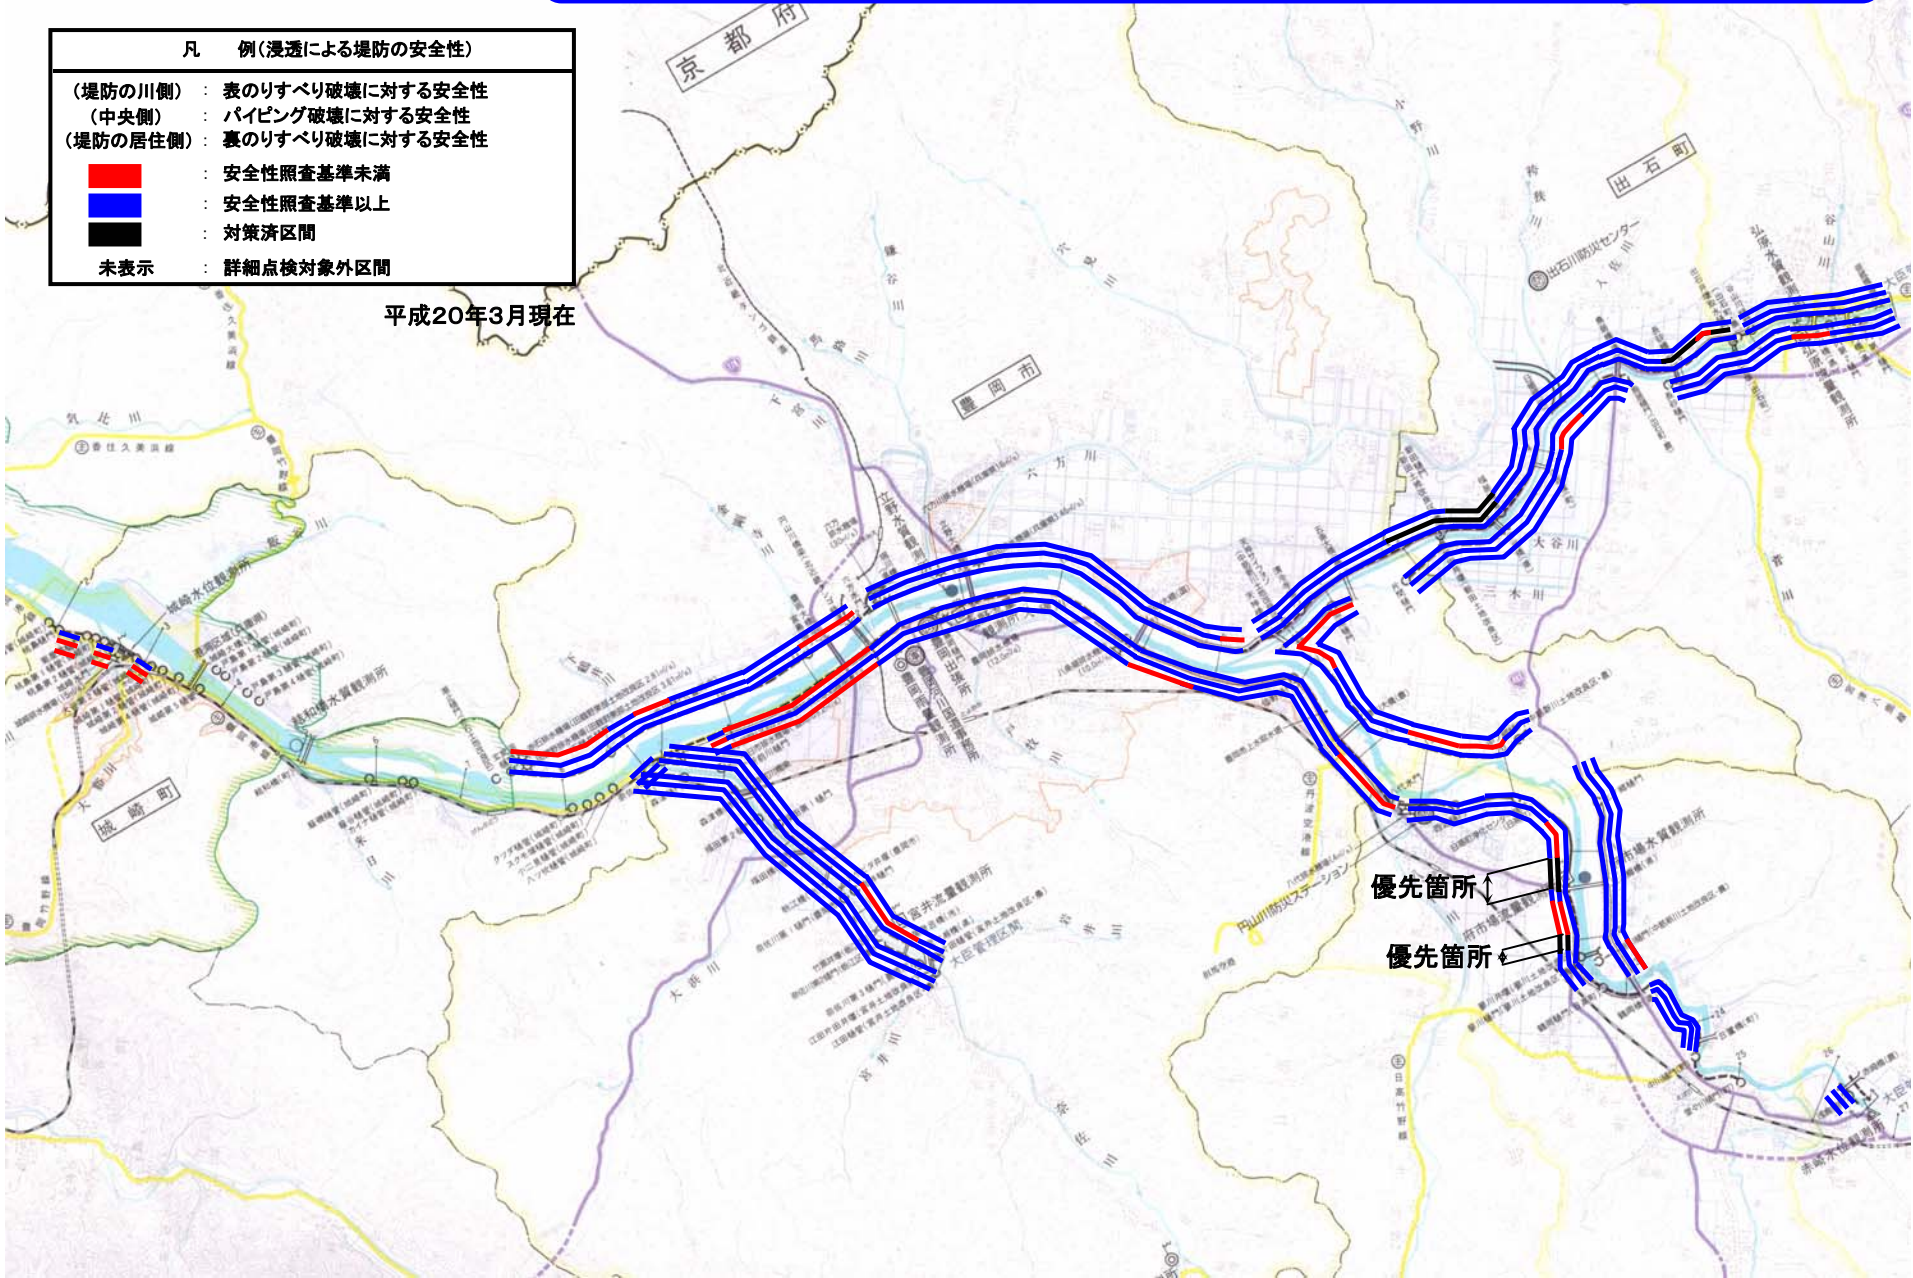
・この結果、点検済み区間のうち約17.4kmにおいて、堤防強化が必要。

・堤防の点検結果を踏まえ、堤防の安全性が不足している箇所については流下能力の確保を目的とした整備とのバランスを図りながら堤防質的強化を進める予定。

・特に安全度が低くかつ被災履歴のある箇所については、優先的に対策を実施。(優先箇所)
