# 3. 上野公園の氾濫状況

# 氾濫実績エリアの把握 (H2.9.19)

# 氾濫実績エリアの把握（H6.9.29）

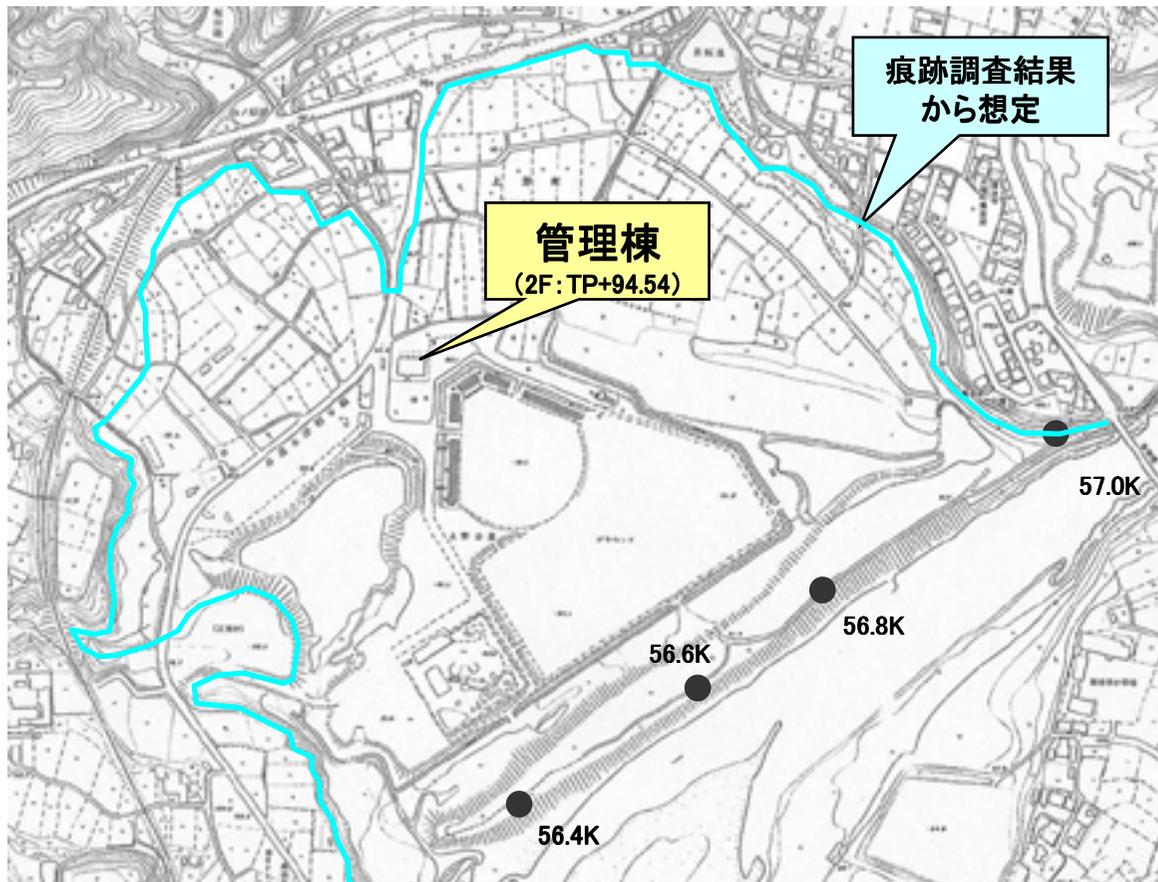
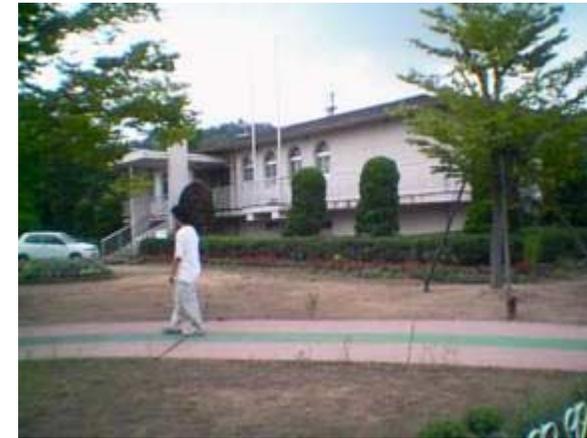
▲管理棟

- ① S57.8.1  
台風10号 浸水実績はあるが詳細な記録はない
- ② H2.9.19  
台風19号 上野公園管理棟2階床上30cmまで浸水
- ③ H6.9.29  
台風26号 多目的グラウンド上50cmまで浸水

H2.9.19洪水における上野公園の氾濫実績エリアは、以下のとおりである。

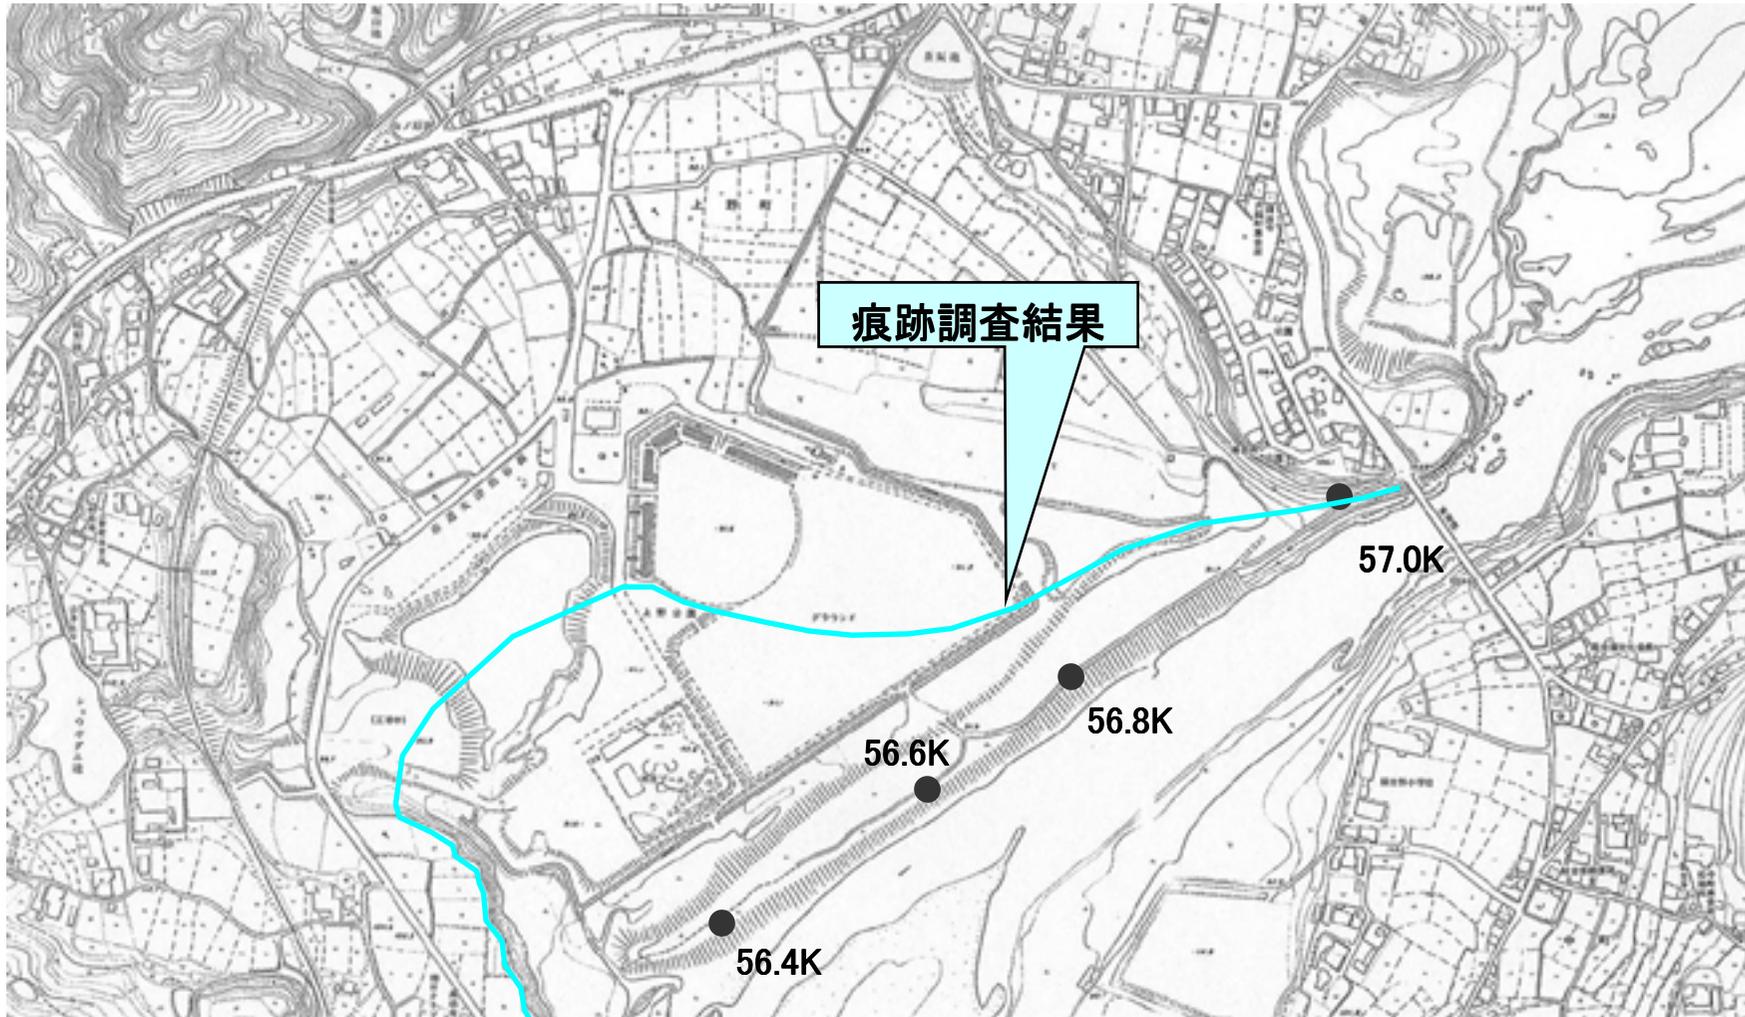
H6.9.29洪水における上野公園の氾濫実績エリアは、以下のとおりである。
