# 大滝ダムの状況について

# 大滝ダム白屋地区亀裂現象対策検討委員会

## 第1回委員会 議事要旨

委 員 会 資 料

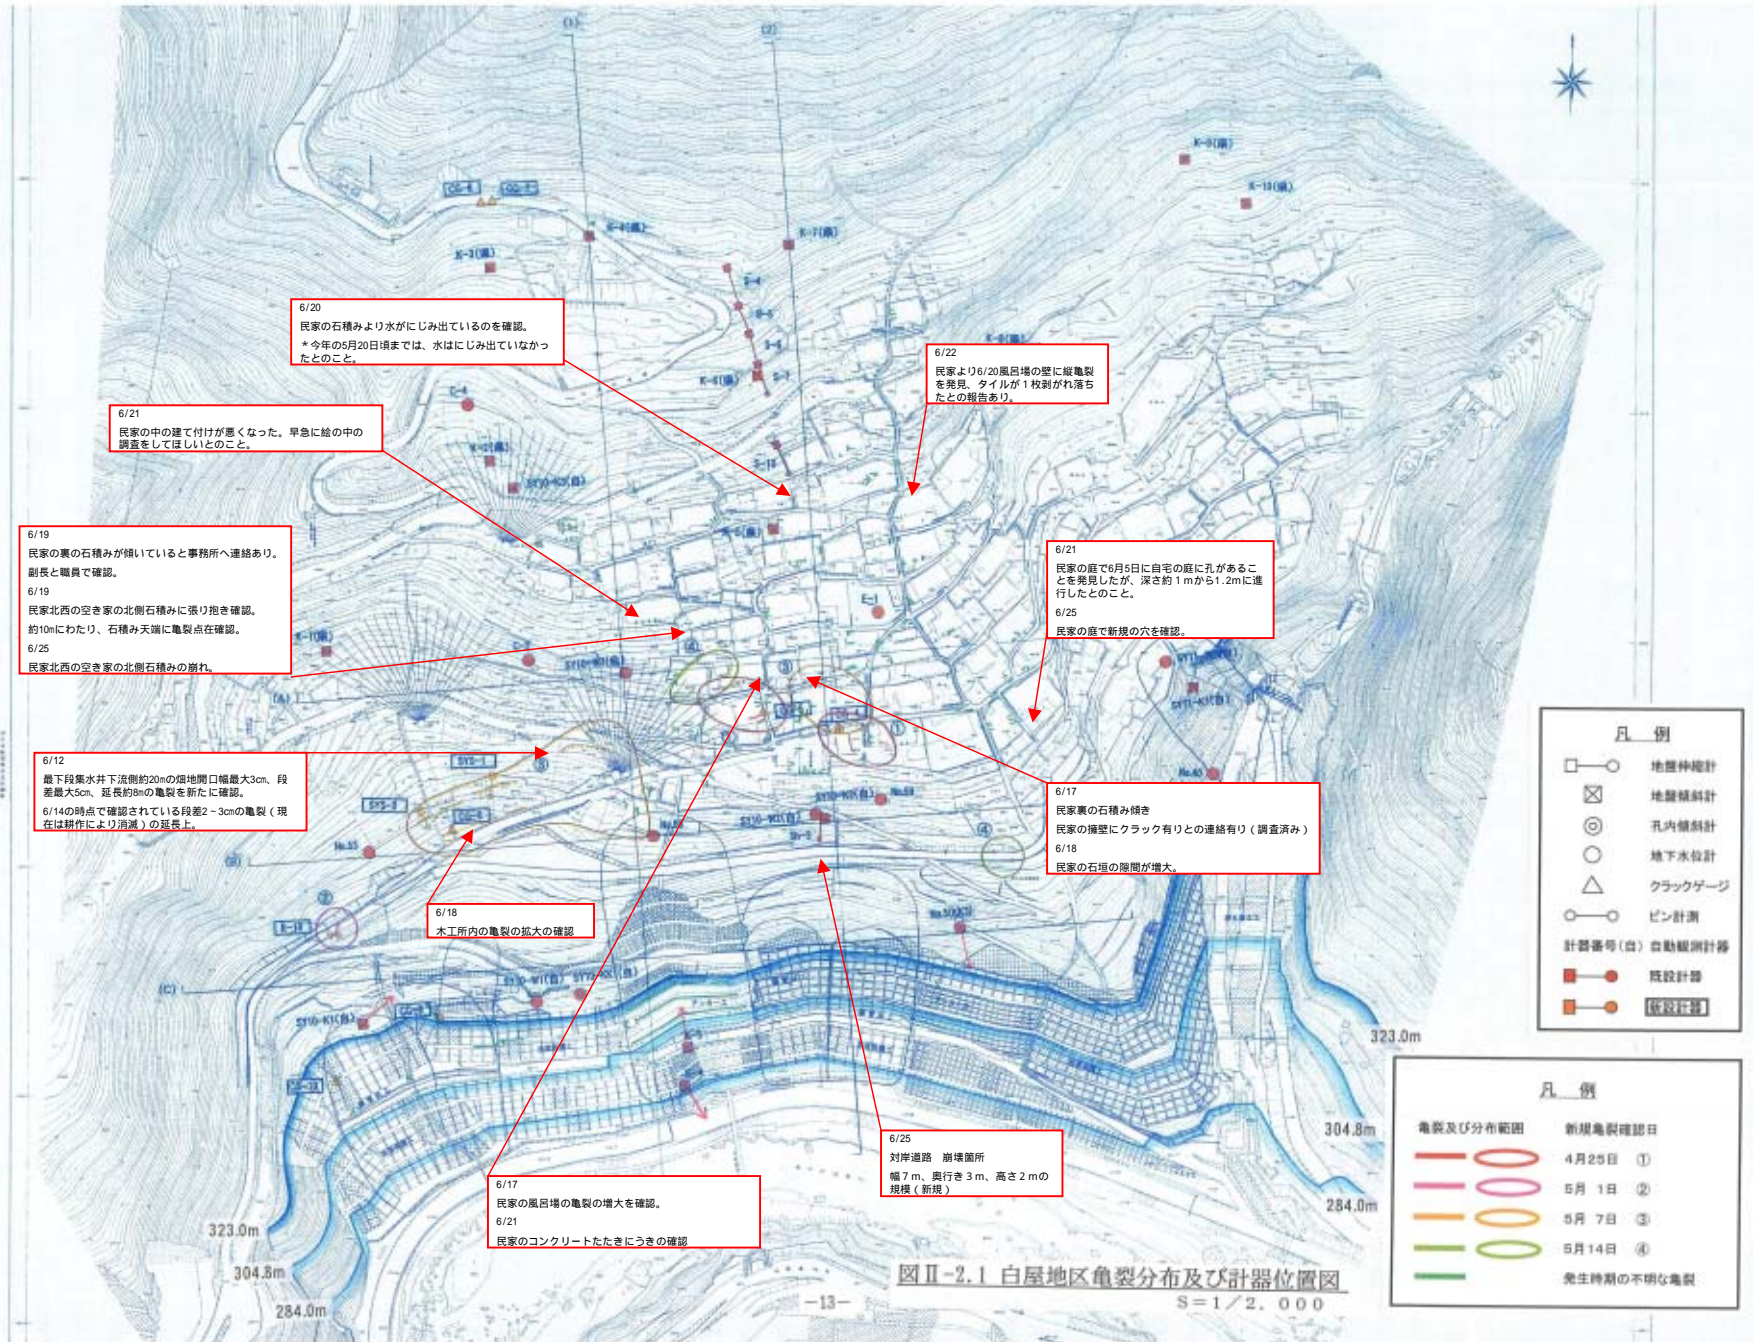
図II-2.1 白屋地区亀裂分布及び計器位置図  
S=1/2,000

6/20  
民家の石積みより水がにじみ出ているのを確認。  
\*今年の5月20日頃までは、水はにじみ出ていなかったとのこと。

6/21  
民家の中の建て付けが悪くなった。早急に絵の中の調査をしてほしいとのこと。

6/22  
民家より6/20風呂場の壁に縦亀裂を発見。タイルが1枚割れ落ちたとの報告あり。

6/19  
民家の裏の石積みが傾いていると事務所へ連絡あり。副長と職員で確認。  
6/19  
民家北西の空き家の北側石積みに張り付き確認。約10mにわたり、石積み天端に亀裂点を確認。  
6/25  
民家北西の空き家の北側石積みの崩れ。

6/21  
民家の庭で6月5日に自宅の庭に孔があることを発見したが、深さ約1mから1.2mに進行したとのこと。  
6/25  
民家の庭で新規の穴を確認。

6/12  
最下段集水井下流約20mの埋地開口幅最大3cm、段差最大5cm、延長約8mの亀裂を新たに確認。  
6/14の時点で確認されている段差2~3cmの亀裂（現在は耕作により消滅）の延長上。

6/17  
民家裏の石積み傾き  
民家の擁壁にクラック有りとの連絡有り（調査済み）  
6/18  
民家の石垣の隙間が増大。

6/18  
木工所内の亀裂の拡大の確認

6/17  
民家の風呂場の亀裂の増大を確認。  
6/21  
民家のコンクリートたきにうきの確認

6/25  
対岸道路 崩壊箇所  
幅7m、奥行き3m、高さ2mの規模（新規）

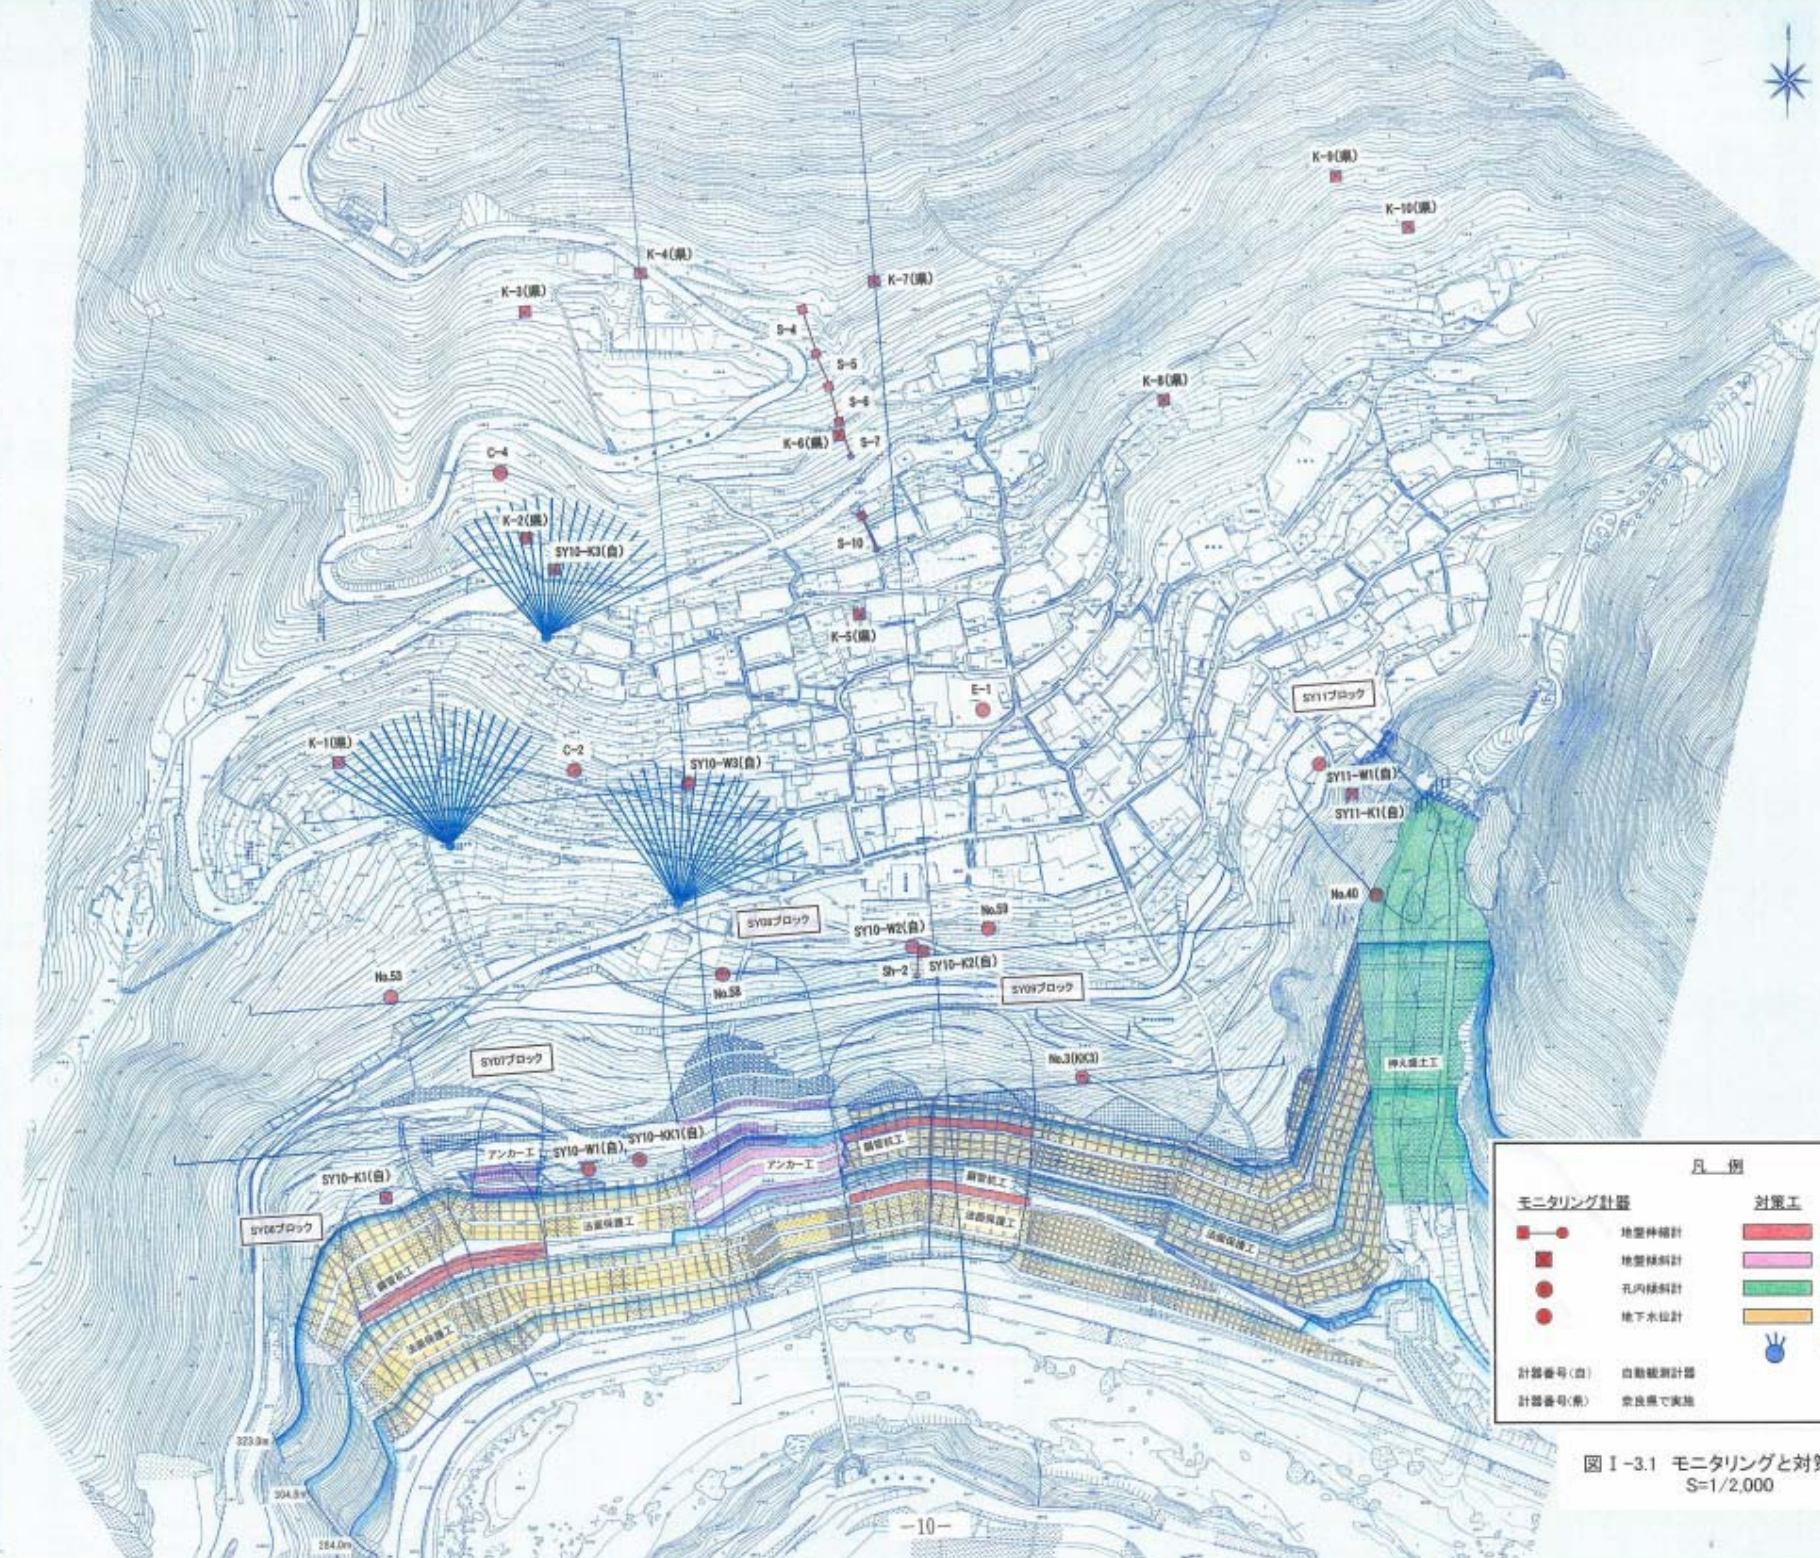
図 I-3.1 モニタリングと対策工  
S=1/2,000

事 項	要 点						備 考														
	<p>①対策工</p> <p>これらの検討結果を踏まえて、白屋地区では表 I-3.1 に示すように地すべり対策工として鋼管杭工やアンカー工、押え盛土工と集水井工が実施され、水没斜面については法面保護工が施工されている。</p> <p style="text-align: center;">表 I-3.4 地すべり対策工</p> <table border="1" data-bbox="472 445 1901 608"> <thead> <tr> <th data-bbox="472 445 678 504">ブロック名</th> <th data-bbox="678 445 882 504">SY06</th> <th data-bbox="882 445 1086 504">SY07</th> <th data-bbox="1086 445 1290 504">SY08</th> <th data-bbox="1290 445 1494 504">SY09</th> <th data-bbox="1494 445 1697 504">SY11</th> <th data-bbox="1697 445 1901 504">上部斜面</th> </tr> </thead> <tbody> <tr> <td data-bbox="472 504 678 608">対策工</td> <td data-bbox="678 504 882 608">鋼管杭工</td> <td data-bbox="882 504 1086 608">アンカー工</td> <td data-bbox="1086 504 1290 608">アンカー工</td> <td data-bbox="1290 504 1494 608">(上段)鋼管杭工 (下段)鋼管杭工</td> <td data-bbox="1494 504 1697 608">押え盛土工</td> <td data-bbox="1697 504 1901 608">集水井工</td> </tr> </tbody> </table> <p>②モニタリング</p> <p>白屋地区の対策工が実施されたブロックについては、巡視を主体とし、自動観測システムによるモニタリングで対応している。</p> <p>大規模な緩み岩盤は、地山全体のクリープ変形が進行したものでその発生原因は不明であるが、例えば、重力変形、河川侵食、石灰岩の溶脱による風化侵食などが考えられる。水没斜面で地すべり対策を実施しているため、緩み岩盤への湛水の影響は少ないと考えられたが、岩盤性状や地形形状を考慮し、監視対象として抽出した。監視手法としては湛水の影響による深部の岩盤緩み域の挙動をも把握できる自動あるいは手動による伸縮計、傾斜計、孔内傾斜計、水位計を用いたモニタリングを実施している。</p> <p>湛水の影響がない上部斜面については、豪雨などによる自然的な地すべりが発生することが懸念されるため、奈良県により傾斜計を用いたモニタリングが実施されている。</p>						ブロック名	SY06	SY07	SY08	SY09	SY11	上部斜面	対策工	鋼管杭工	アンカー工	アンカー工	(上段)鋼管杭工 (下段)鋼管杭工	押え盛土工	集水井工	
ブロック名	SY06	SY07	SY08	SY09	SY11	上部斜面															
対策工	鋼管杭工	アンカー工	アンカー工	(上段)鋼管杭工 (下段)鋼管杭工	押え盛土工	集水井工

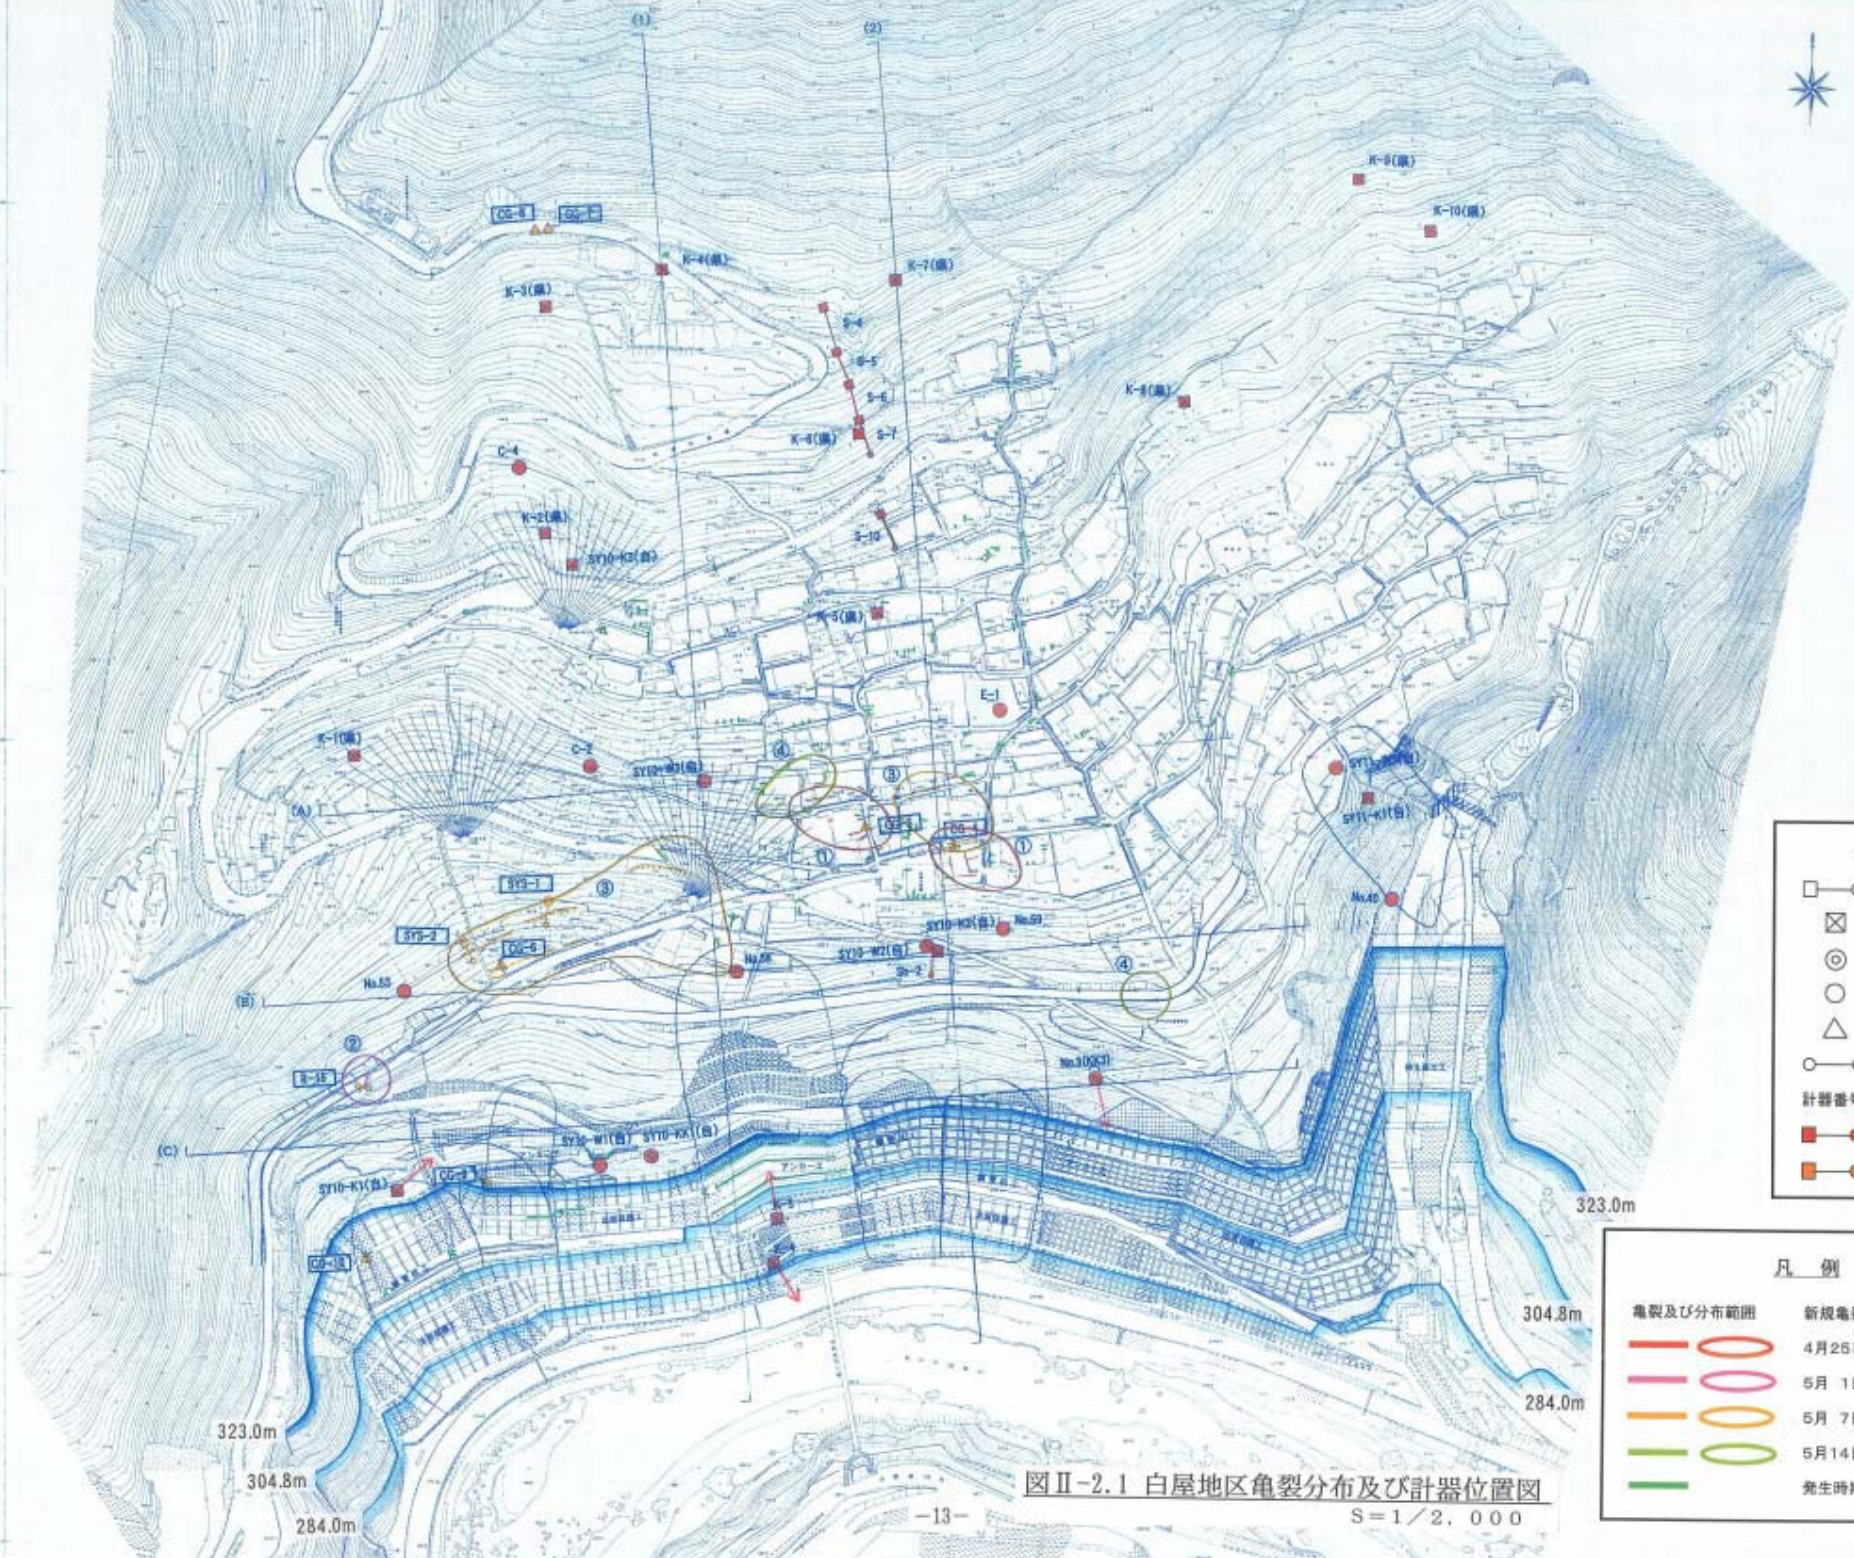
図Ⅱ-2.1 白屋地区亀裂分布及び計器位置図  
S=1/2,000

II. 観測データの確認		
事 項	要 点	備 考
2. 亀裂確認及び計測結果	<p>(1) 亀裂現象確認状況</p> <p>白屋地区において新たに発生したと推定される亀裂現象は4月25日～5月14日にかけて確認された。なお、白屋地区全体において発生時期は不明であるが、多数の亀裂が確認されている (図II-2.1)。</p> <p>(2) 計測結果</p> <p>① 地盤傾斜計  SY10-K1,2において4月9日より変動量が増大し、K1では4月28日まで北方向に14.7秒/日、東方向に15.8秒/日、5月11日まで北方向に6.3秒/日、東方向に6.7秒/日の変動を示し、5月11日の水位維持後は、北方向は変わらず、東方向は1.0秒/日と収束傾向にある。  K2では4月23日まで北方向はほぼ変動なし、東方向に2.3秒/日、5月7日まで北方向に1.1秒/日、東方向に0.3秒/日の変動を示し、それ以降は対岸道路で現在施工中の横ボーリングの工事の影響を受けている。  斜面上部に設置されたSY10-K3については、変動は確認されない。  またSY08ブロックにおいて末端部ブロック積擁壁の変動状況を確認する目的で設置しているK-4,5については、下部ブロック積み擁壁に設置されたK-4は水没後谷側方向への傾斜変動、上部ブロック積み擁壁に設置されたK-5は水没中は山側へ傾斜変動を示し、水没後は同一方向に僅かな変動を示している。</p> <p>② 孔内傾斜計  孔内傾斜計No.3は、4月3日より深度51.5m付近で変動を示し、5月11日の水位維持まで増加傾向にあるものの、水位維持以降は僅かに変動量の減少が確認される。</p> <p>③ 地下水位  地下水位はSY10-W1,2及びNo.58で貯水位と相関している。SY10-W1, No.58は、極めて敏感に貯水位に追従しており、SY10-W2は当初5日程度の遅れがあったが、27日以降は追従している。</p> <p>④ 地盤伸縮計  今回の亀裂発生に伴い設置された計器SYS-1,2については、設置当初の変動量に比較して、水位維持後は収束傾向にある。  Sh-2は施工中道路土工により、引張り変動を示していたが、その後湛水開始時期に再び引張り変動が確認され、4月上旬から変動量が増加していたが、その後収束傾向にある。ただし計器の近辺で横ボーリングの工事が行われており、傾斜計K-2と同様影響を受けている。</p> <p>⑤ クラックゲージ他  白屋進入道路の5月1日に確認された亀裂のピン計測(R-15)及びCG-5,6の変動量は拡大している。ただしR-15は16日以降減少傾向にある。</p>

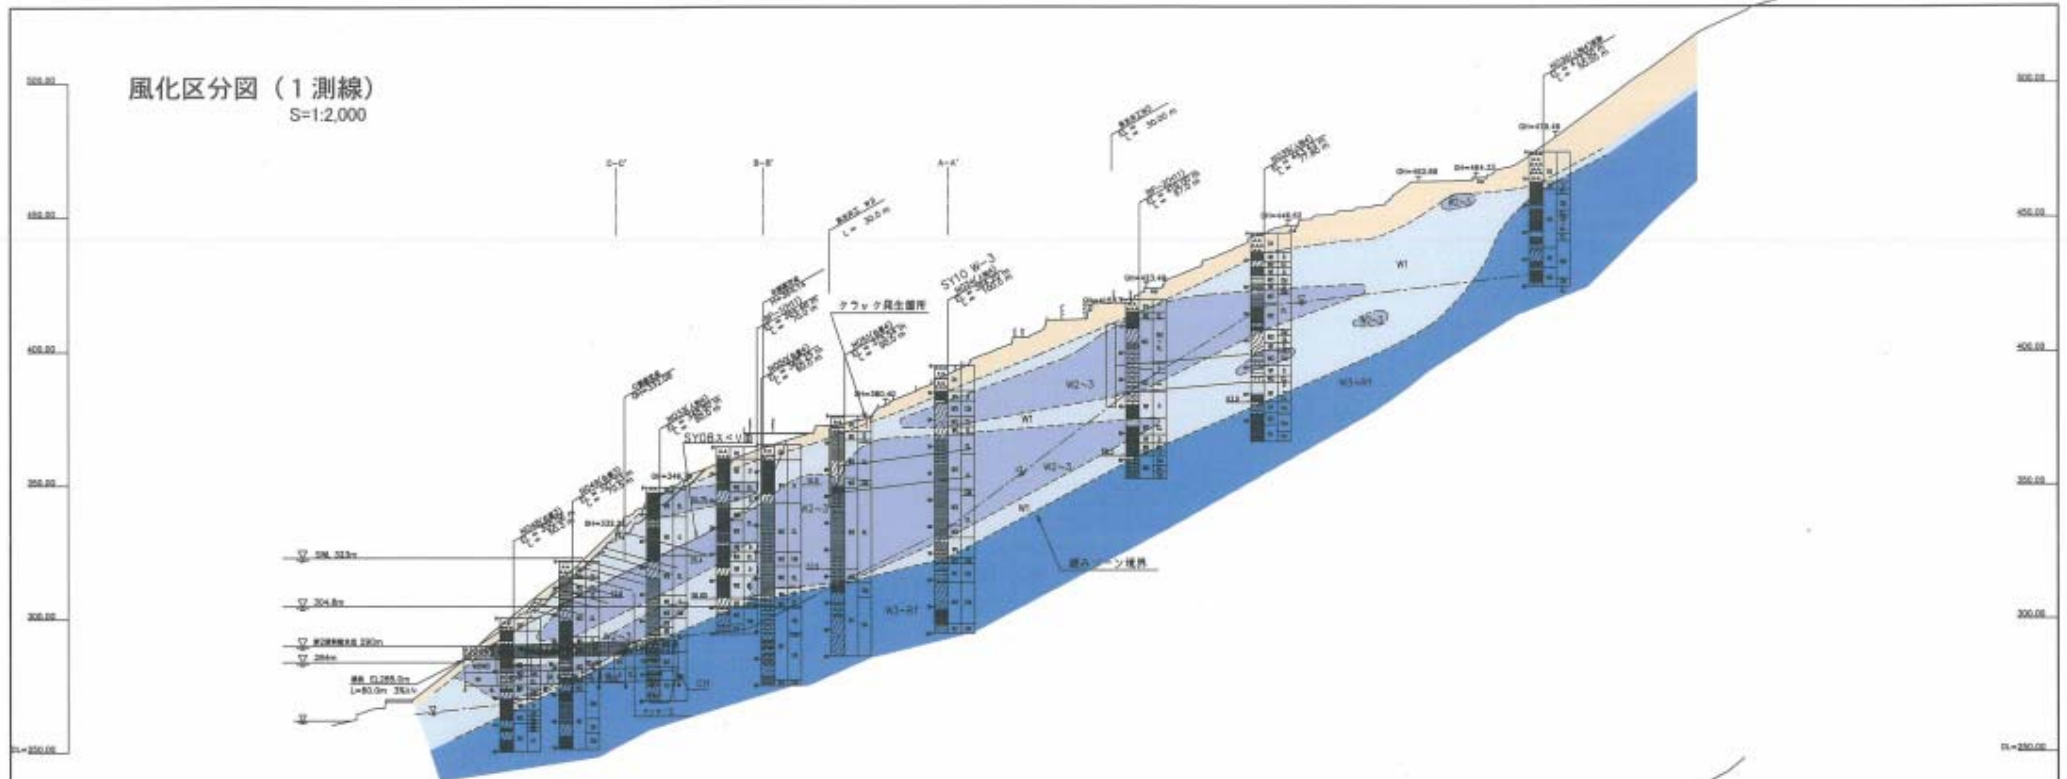
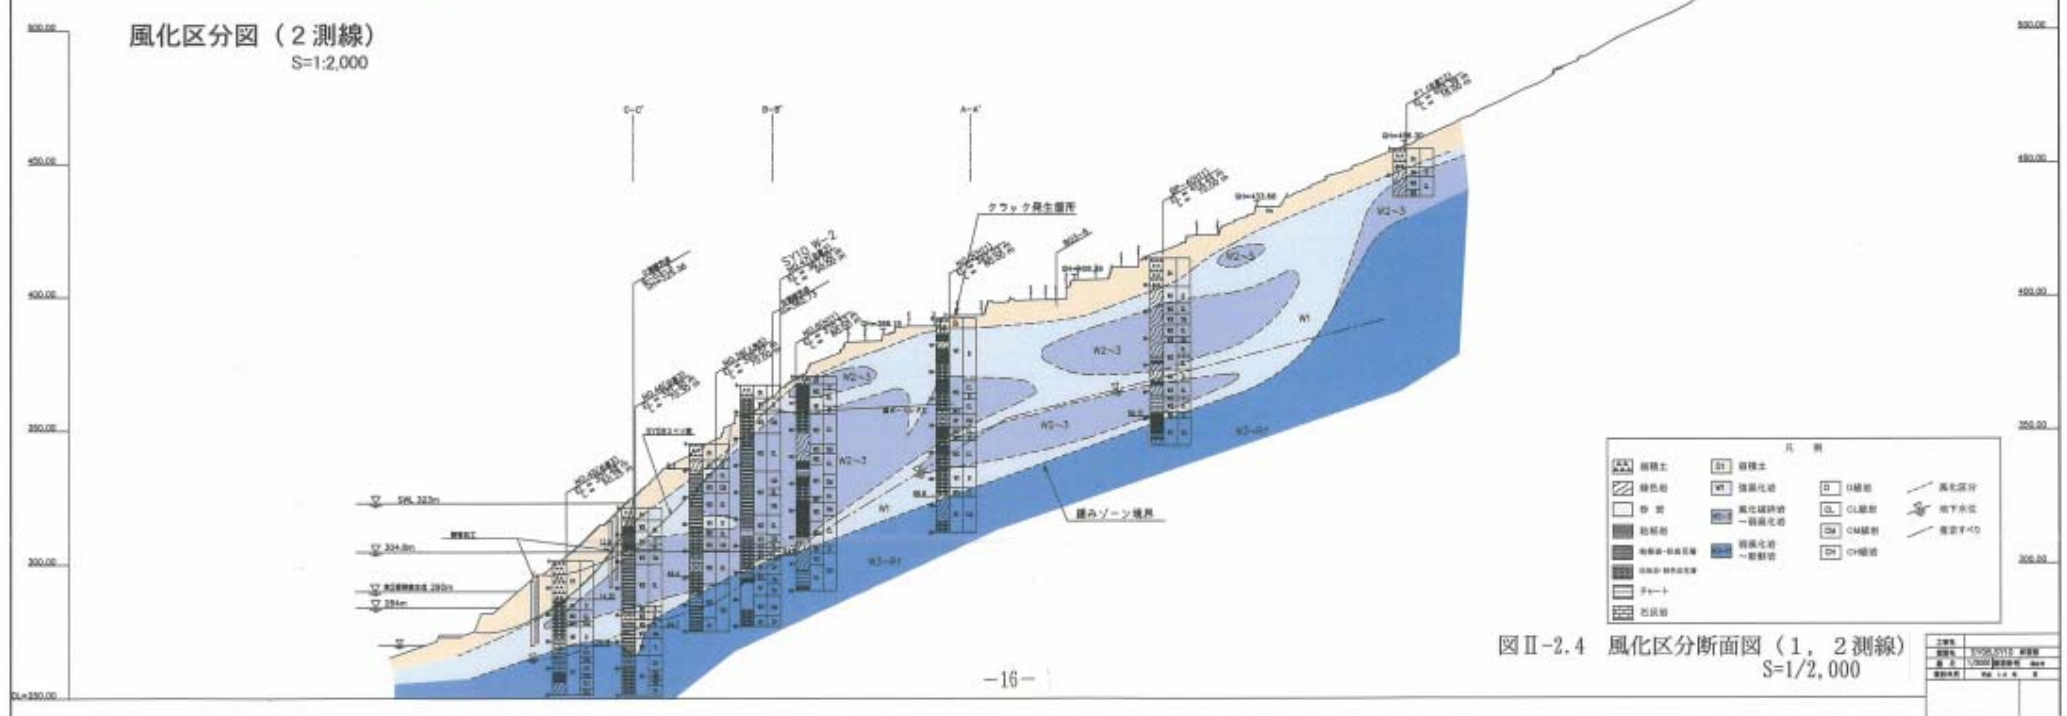
図II-2.4 風化区分断面図 (1, 2 測線) S=1/2,000

I. 背景		
事 項	要 点	備 考
	<p>「ダム構造・設計等検討委員会大滝ダム貯水池斜面对策検討分科会」では、</p> <p>(1) 白屋地区の地すべりについては</p> <p>①乱さないコアの採取ができる泡ボーリングを実施したNo.5、No.6によって、従来すべりが懸念された箇所は岩盤の緩みゾーンと判断される。</p> <p>②第1回分科会時にコア観察した状況(BP-1, BP-2, BP-3, BP-4)に今回のコア観察を考慮すると、当地区には深いすべり面は存在しない(*1)と判断される。</p> <p>③但し、深度60m程度の新鮮な岩盤が確認されるまでは、かなり深部まで緩んだ状態が見受けられる。これは地山全体のクリープ変形(*2)が進行したためと思われる。</p> <p>④今後は地すべり地形としての対策ではなく、大規模な緩み岩盤を念頭においた整理を行う必要がある。</p> <p>⑤No.1～No.3のコアを観察する限り、上部4～5m程度に崖錐が存在しているのみで、地すべり地形は存在しない。よって末端部の対策工のない範囲(*3)については、斜面の表面保護程度の対策でよい。</p> <p>(2) 貯水池斜面管理計画(案)</p> <ul style="list-style-type: none"> <li>● 湛水による影響や保全対象物を考慮した斜面の重要度評価を基に、監視ブロックの抽出を行い、さらに計器測定とともにGPSや光波測距儀などによる測量も考慮した計測手法の選定を行う必要がある。</li> <li>● 富郷ダム(水公団)の監視体制も参考にして、大滝ダムにおける監視体制を検討することが望ましい。</li> <li>● 監視期間としては、第1期を試験湛水完了までとし、それ以降については、第1期のデータを基に監視ブロックや計測手法の再整理を行うことが望ましい。試験湛水後、最低1～2年程度は監視する必要がある。</li> </ul> <p>と結論付けられている。</p>	<p>*1) SY10</p> <p>*2) クリープ変形の発生原因は特定できないが、例えば、重力変形、河川の浸食石灰岩の溶脱の促進などが考えられる。</p> <p>*3) 斜面末端の地すべり対策工(鋼管杭工やアンカー工)を実施していない範囲、例えばSY06とSY08の間の斜面</p>
