2. 堰本体調査

2.1. 堰柱変位・沈下

2.2. 漏水調査

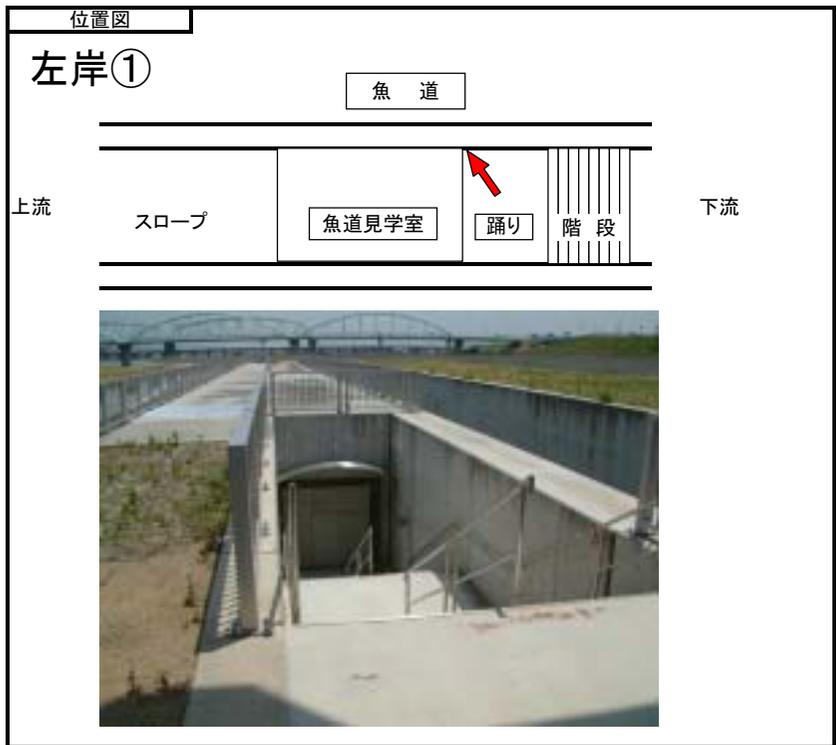
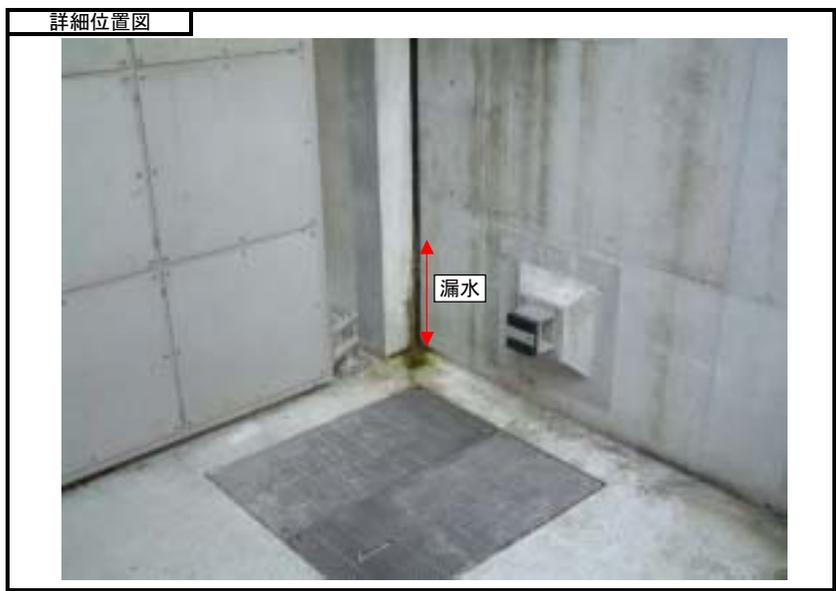
○魚道見学室の入り口(階段側)の目地部に漏水がある。魚道水位とほぼ同レベルである。

項目	事前調査		2回目		3回目		4回目		初期値との差
調査日・時間	5月28日	15:40	6月8日	11:00	6月12日	14:45	6月14日	11:25	
水位(上流・下流)									
潮位									
魚道から漏水	下端から20cm	漏水なし	縦目地漏水なし	底版に漏水跡	下端から40cm				+20cm

※湛水水位が高い時には漏水がなかったが、T.P.+1.0時に事前調査時に比較して漏水レベルが20cm高くなった。

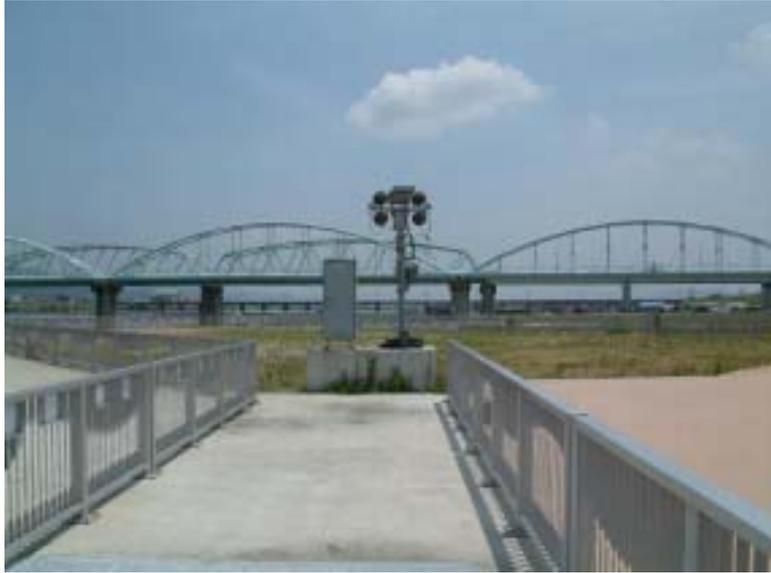
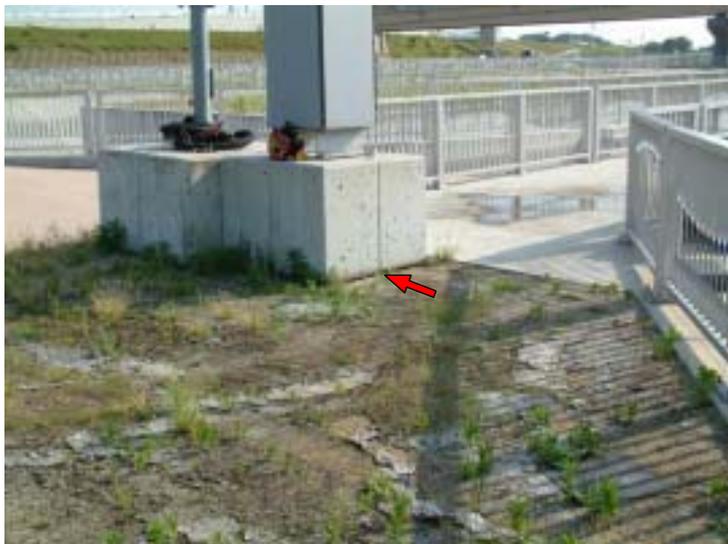
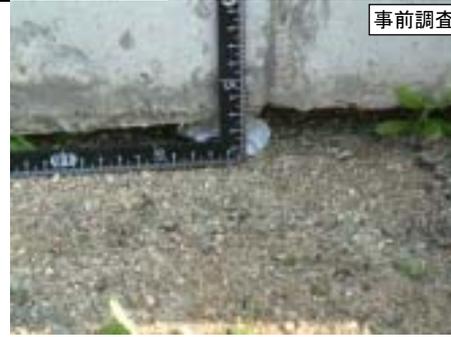
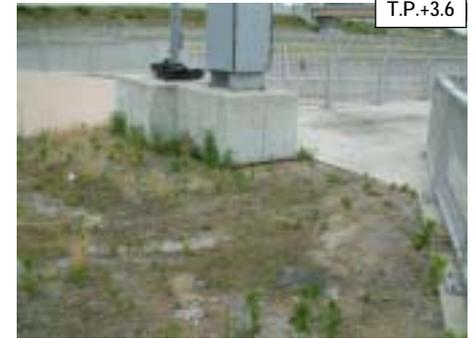
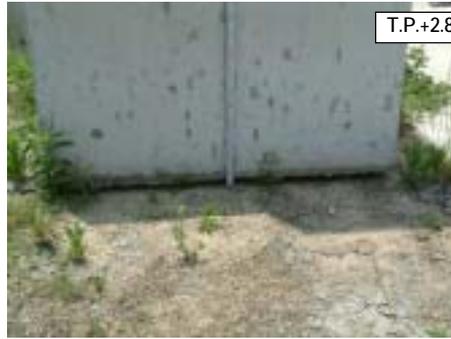
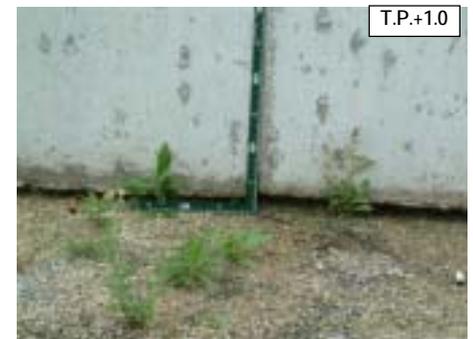
左岸②

○監視装置コンクリート基礎部全周と地盤の間に30mmの隙間。周辺に地盤沈下等の兆候は見られない。

項目	事前調査		2回目		3回目		4回目		初期値との差
調査日・時間	5月28日	15:50	6月8日	11:15	6月12日	14:50	6月14日	11:30	
水位(上流・下流)									
潮位									
沈下		w=30mm		w=30mm		w=30mm		w=30mm	なし

※変位、異常は見られなかった。

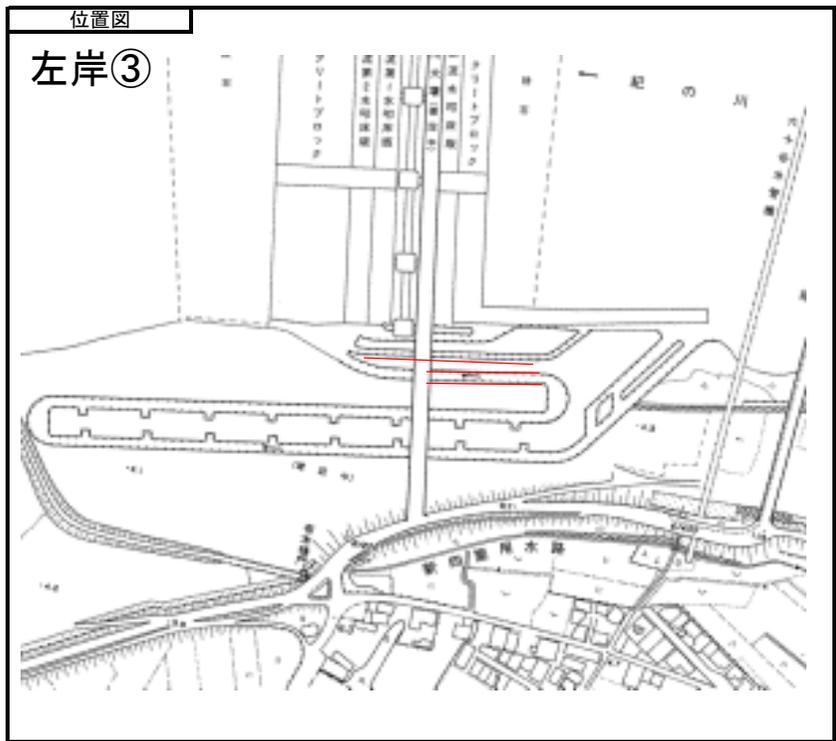
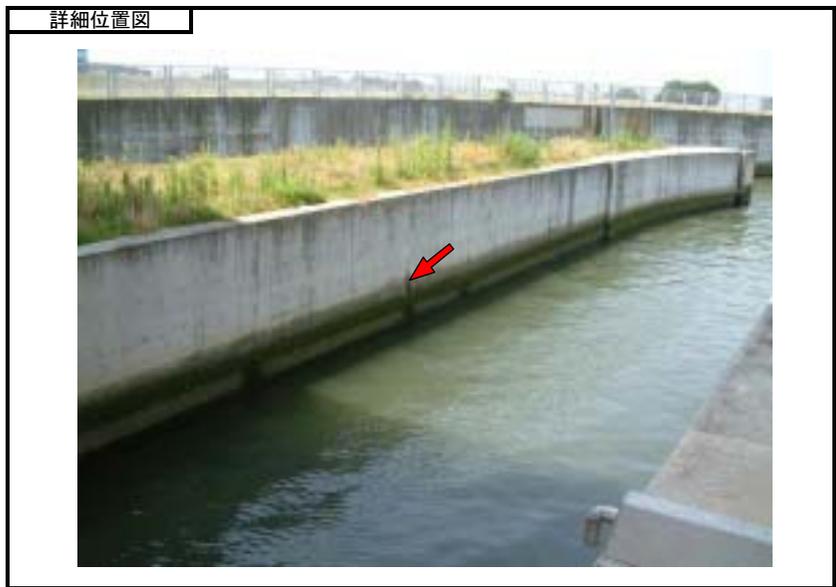
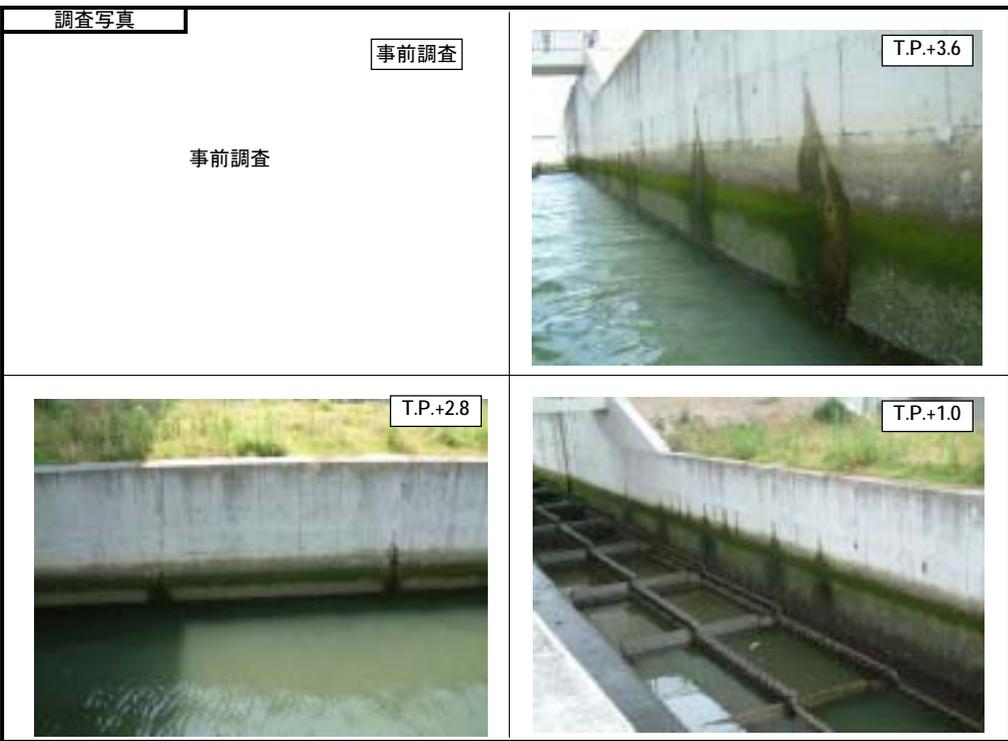
○鉛直方向にひび割れがある。

項目	事前調査		2回目	3回目	4回目	初期値との差
調査日・時間	6月2日	10:30	6月8日	6月12日	6月14日	11:30
水位(上流・下流)						
潮位						
ひびわれ	あり		漏水	漏水	漏水	漏水増加
セパレータ孔漏水	なし		なし	あり	あり	漏水増加

※セパレータを繋ぐ鉛直方向のひび割れから漏水が発生。数量が増加していく。

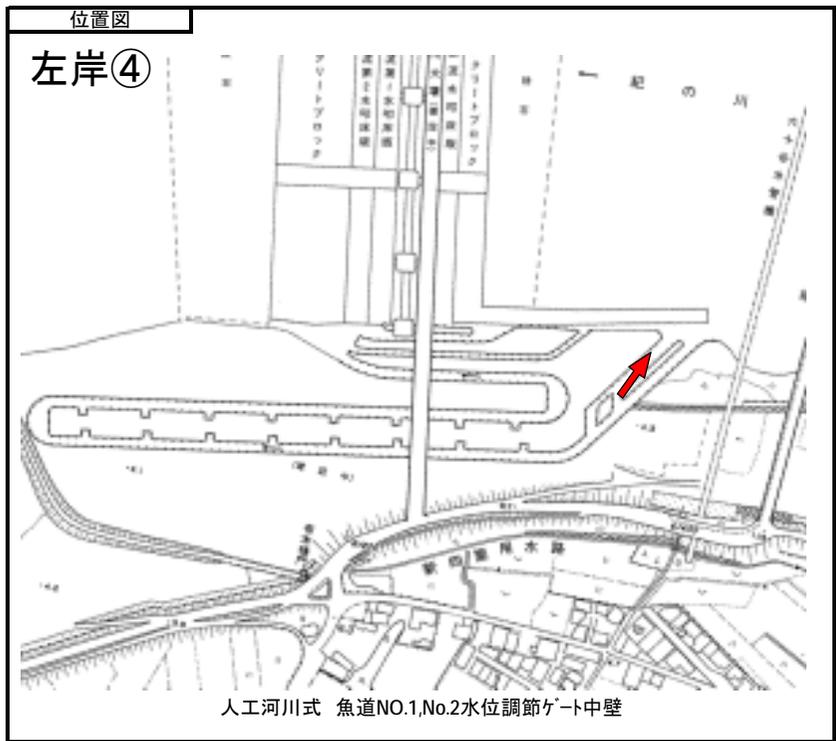
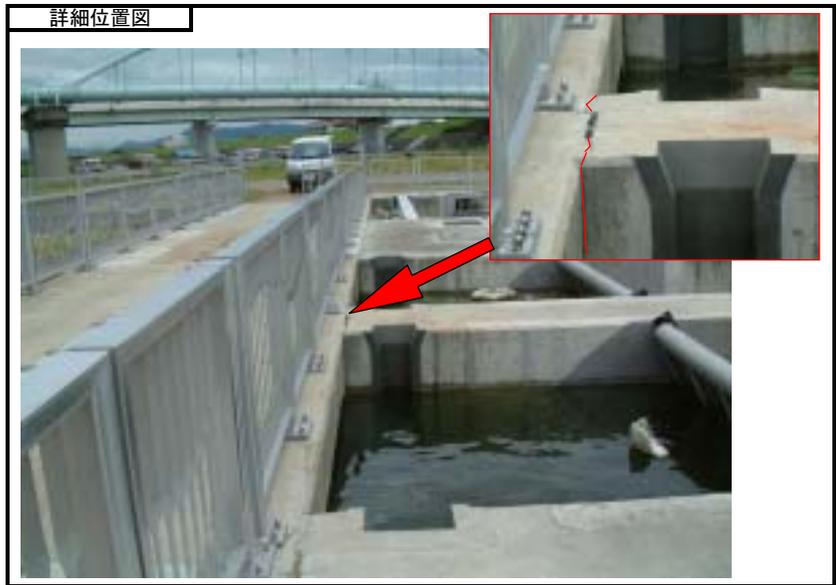
○水位調節ゲートNo.1とNo.2中壁にひび割れがある。

項目	事前調査		2回目		3回目		4回目		初期値との差
調査日・時間	6月2日	10:30	6月8日	11:40	6月12日	14:50	6月14日	11:10	
水位(上流・下流)									
潮位									
ひびわれ	あり	開口幅1mm以下	開口幅3mm	開口幅3mm	開口幅3mm	開口幅3mm	開口幅3mm	2mm以上

※開口幅が2mm以上大きくなった。
